9.6 風害

9.6.1 環境の調査

9.7 植 物

9.8 動物

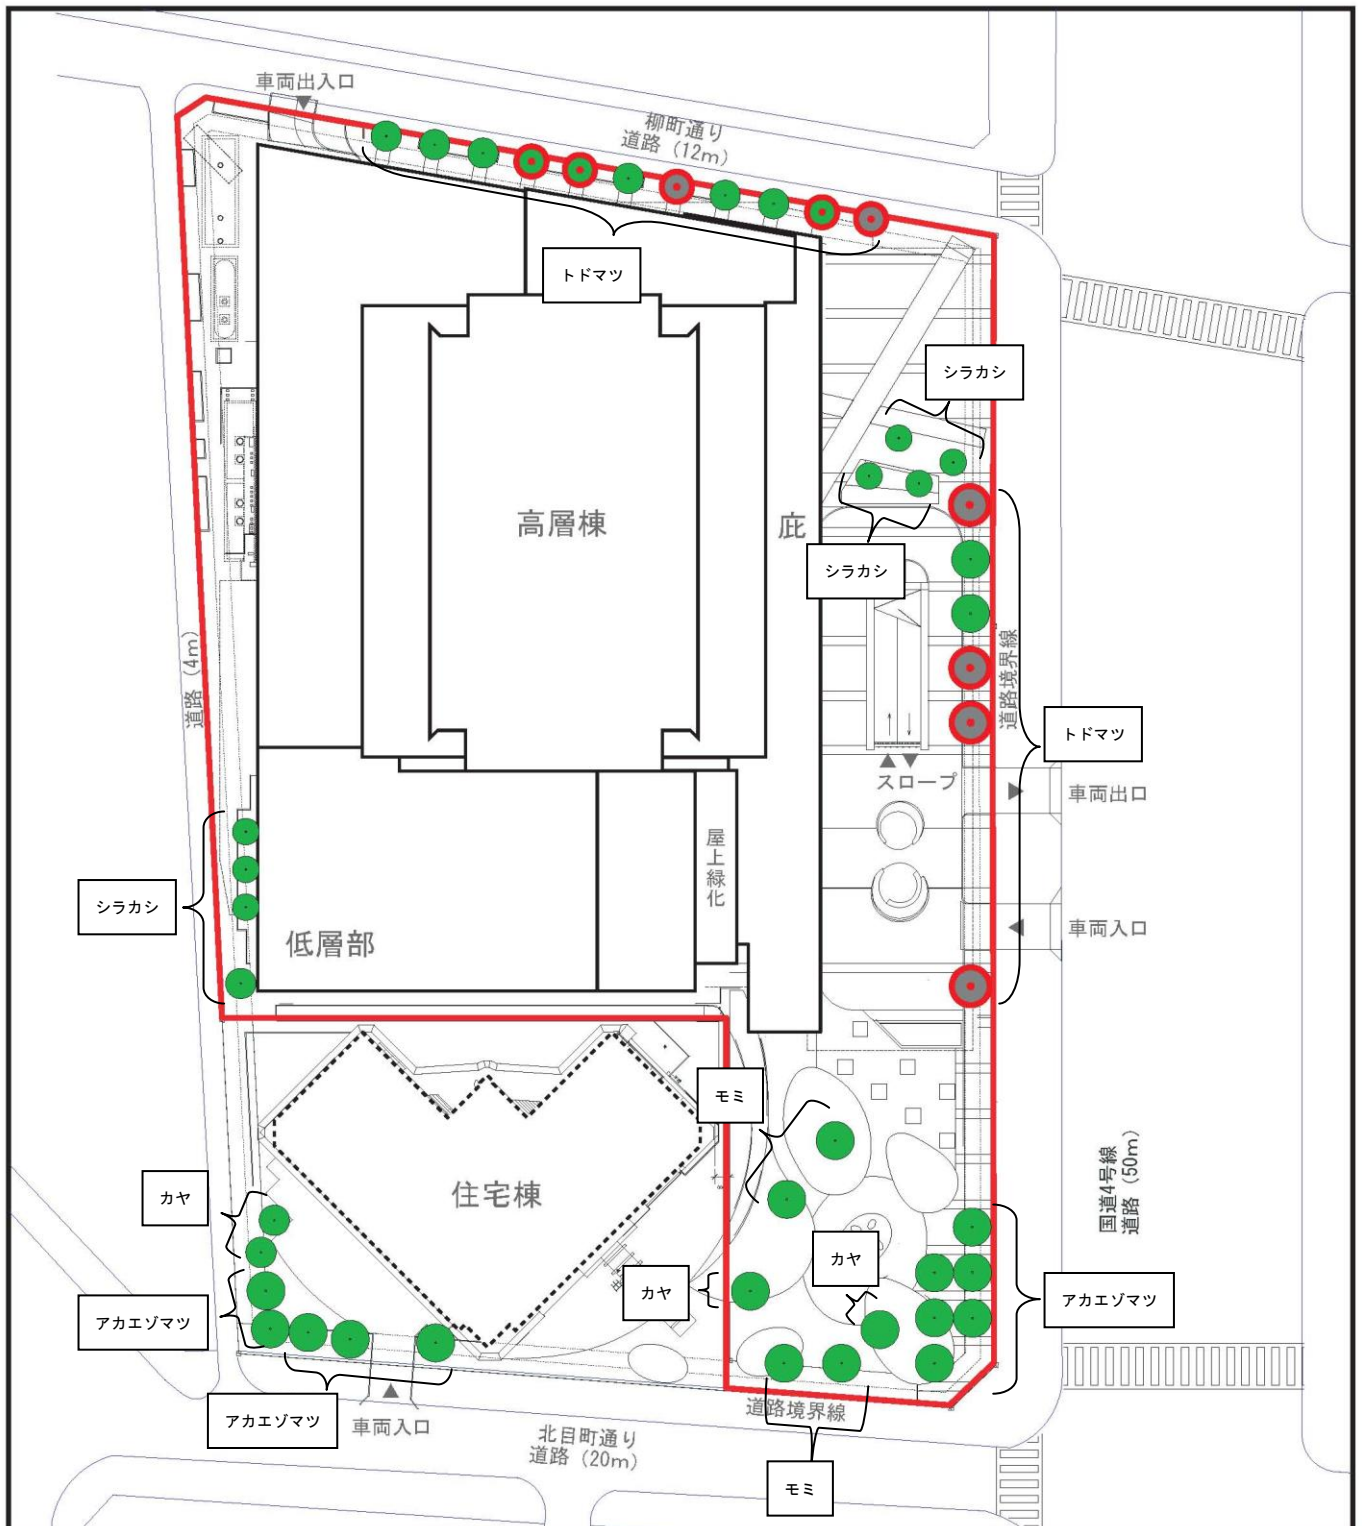
図 9.6-4 防風植栽配置図

計画建築物北側にトドマツを計11本、東側にシラカシ4本、トドマツ6本の計10本、南東側にアカエゾマツ6本、モミ4本、カヤ2本の計12本、西側にシラカシを計4本の防風樹木を配置した。

また、植栽を行った防風樹木のうち、生育の悪化、枯れが認められた計画建築物北側のトドマツ2本及び東側のトドマツ4本を含め育成状況の悪い樹木（9本）について、平成23年10月24日～11月1日にアカエゾマツに植え替えを実施した。

なお、防風植栽のうち、生育の悪化、枯れが認められたトドマツ 9 本について、平成 23 年 10 月 24 日～11 月 1 日にアカエゾマツに植え替えを実施した。また、防風植栽以外に、生育状況が悪かった、オオヤマザクラ（材）、ヒメシヤラ（ヒメ1）、オオシラビソ（材）、レイランドヒノキ（レイ14）、カツラ（カツ3）についても平成 23 年 7 月 12 日～10 月 31 日に植え替えを実施した。植え替え対象とした防風植栽のトドマツ 9 本の位置は前掲図 9.6-4（p.114 参照）に示したとおりである。

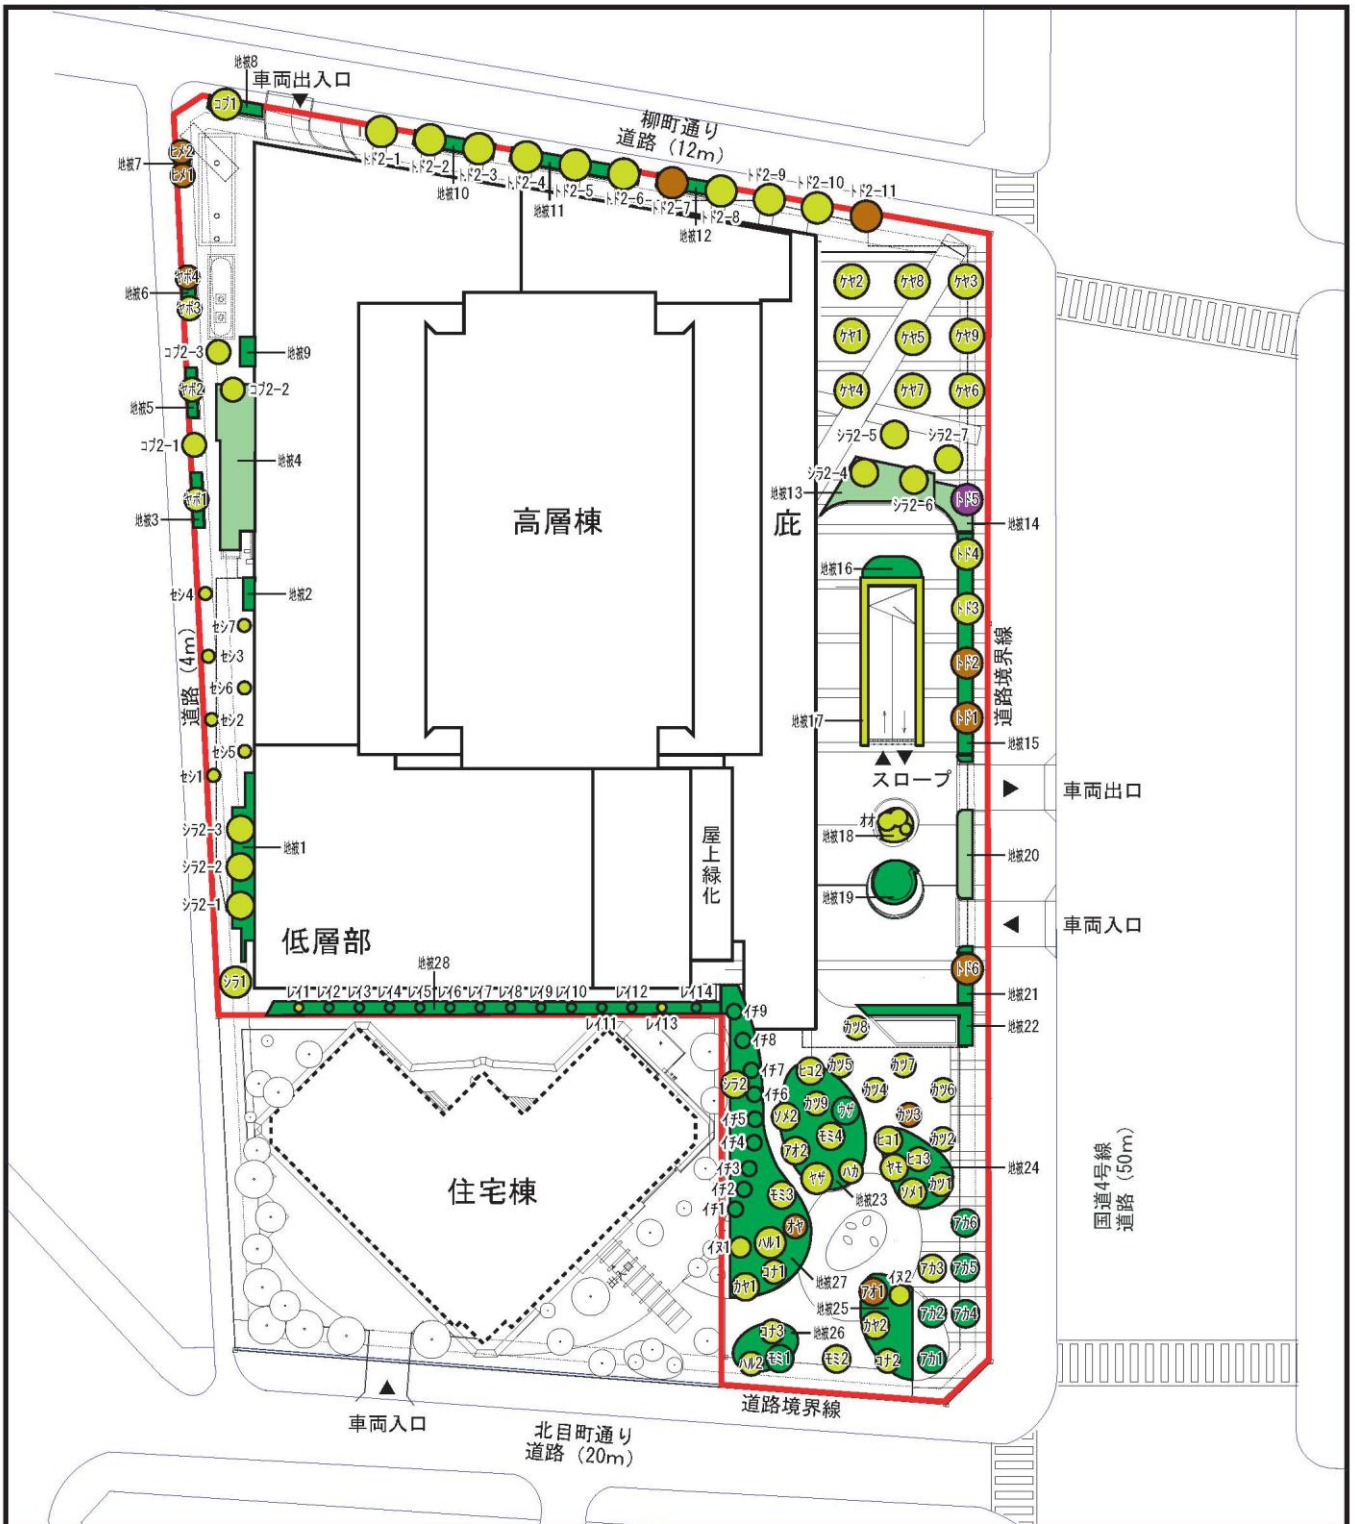
図 9.7-1 (3)
 植栽樹木の
 緑化生育状況 (秋季)

計画地東側の東二番丁通沿いや北側の柳町通沿いのトドマツについては 17 本すべての活着が悪く、秋季調査では「枯死」1 本、「悪化」5 本が確認された。また、計画地南東側の公開空地内のカツラ、アオハダ、オオヤマザクラ、計画地西側の市道沿いのヒメシヤラで「悪化」状態と、その他の植栽樹木については、「良好」～「やや不良」状態と判定された。

植栽樹木において、生育の悪化が確認された理由としては、植栽直後の平成 22 年の夏（6～8 月）が記録的な高温、猛暑であったことがあげられる。計画地内の植栽樹木については今後も引き続き生育状況を確認し、生育の悪い樹木等について、根鉢状態を定期的に確認するとともに、通気性の確保と追肥を行うための有孔管の設置を行う等、生育状況に合わせた定期的な管理を行っていく。

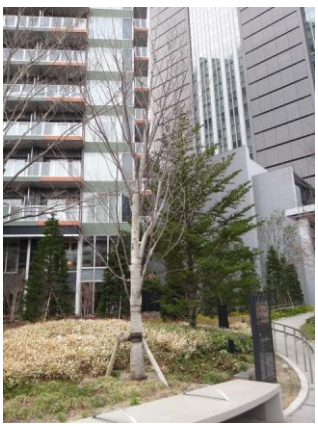
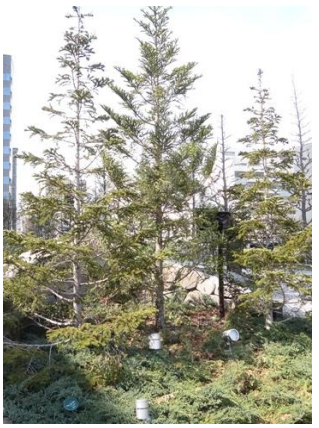
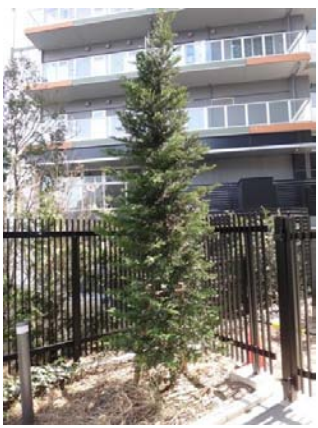
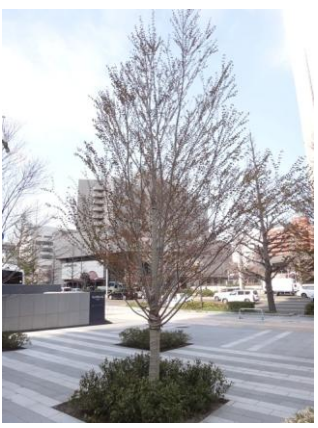
表 9.7-2(2) 植え替え後の樹木（その他）の現在の状況（平成 24 年 4 月）

状況	植え替え後の生育状況は概ね正常である。	植え替え後の生育状況は概ね正常である。	植え替え後の生育状況は概ね正常である。
樹種	レイランドヒギ 14（レイ 14）	カツラ 3（カツ 3）	/
写真

状況	植え替え後の生育状況は概ね正常である。	植え替え後の生育状況は概ね正常である。

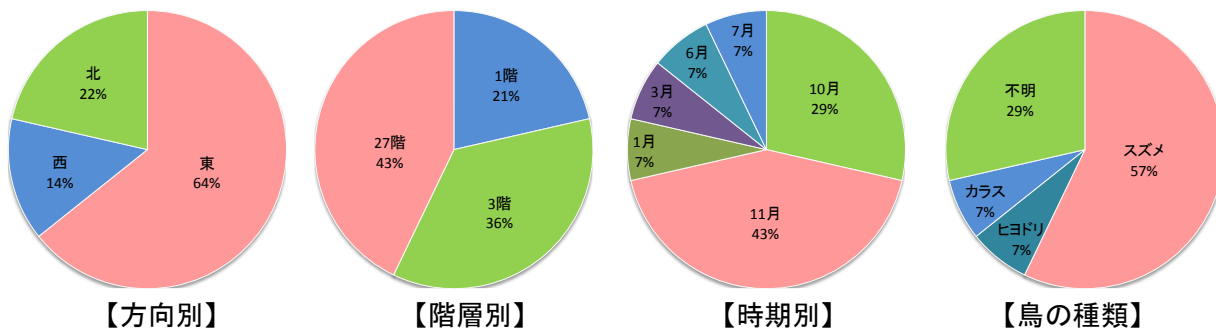
図 9.8-1 バードストライク等の発生状況

調査期間中において、バードストライクと想定されるものは14件確認した。このうち、13件で鳥の死骸を確認した。残り1件(⑭)については、ガラス面への衝突を直接確認したが、衝突したカラスは生存していた。外傷がない死骸も多く、外壁等に衝突の形跡もないため、死因が不明のものもあったが、いずれもバードストライクの可能性は有と判断された。

バードストライク等の発生箇所は、全14件のうち、9件が計画建築物東側の壁面で発生していた。階別にみると、高層棟の東西面の外壁をセットバックした27階部分で最も多く、次いで3階、1階の順で確認件数が多かった。時期としては、11月が最も多く6件、ついで10月に4件発生していた。

確認種については、種類の確認できていないものを除けばスズメが一番多く、ガンカモ科鳥類などの渡り鳥は確認されなかった。
