6. 事後調査の結果

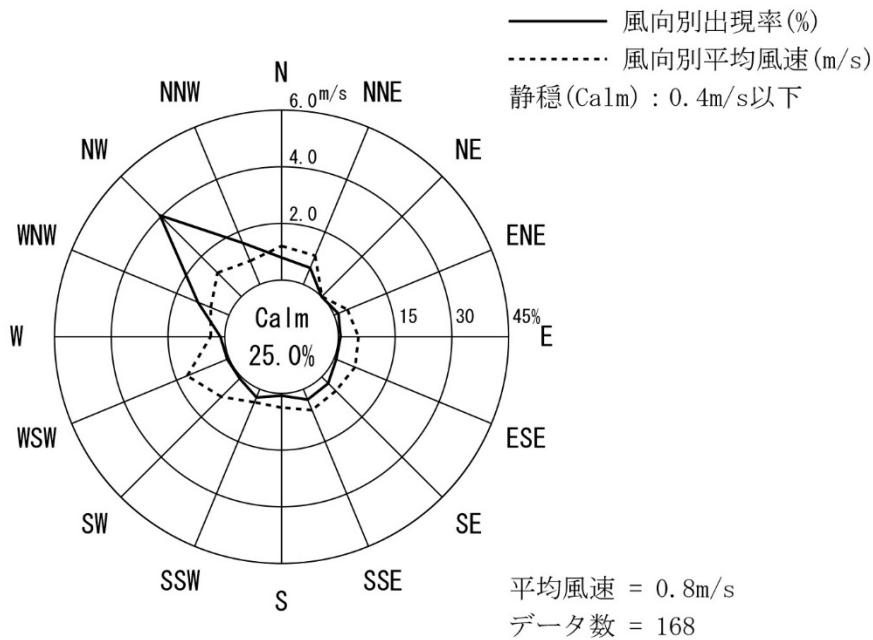
図 6.1-2 風配図

風向・風速は、平均風速が 0.8m/s、最大風向が北西（30.4%）、静穏率が 25.0%であった。最大風速は 3.0m/s で、その時の風向は北西であった。

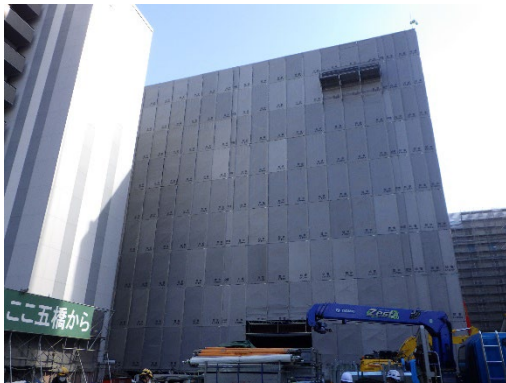
</div> <p style="text-align: center;">防音シート設置状況（令和4年2月25日撮影）</p>
<p>既存建築物の地下階を本事業の地下構造として有効活用することにより、掘削工事を最小限にし、掘削に伴う環境影響の低減に努める。</p>	<p>「6.1. 大気質」の表 6.1-12 に示すとおりである。</p>
<p>低騒音工法の選択、建設機械の配置への配慮等、適切な工事方法を採用する。</p>	<p>建設機械の配置に配慮し、低騒音工法の採用ならびに騒音への配慮に努めている。</p> <p>低騒音工法として、解体建物の外壁を残し、内側を先行解体することにより、騒音の拡散防止を行った。また、解体重機の稼働音発生個所に吸音材を巻き付けて防音措置を行った。</p>

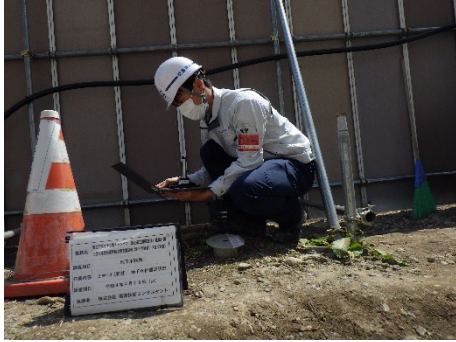
地下水位の観測状況（令和 4 年 4 月 19 日撮影）
地層の不連続性や地下水の流動による影響等、何らかの特別な理由で地下水位への影響、著しい地盤沈下・変状が認められた場合は、原因究明と必要に応じて適切な対策を講じる。	地下水位の変化は概ね降雨に連動していたが、基礎工事において事業地南部及び東部の地下水位の低下が見られた。このことから、地盤沈下が生じていないか確認するため、水準測量を実施し、問題ないことを確認した上で工事を慎重に進めている。掘削工事が終了した令和 3 年 2 月以降は、埋め戻しにより地下水位は徐々に回復し、令和 4 年 6 月現在、概ね元の水準まで回復している。工事により地下水位観測孔がすべて撤去され、地下水位観測が計画よりも早く終了となることから、水準測量を追加で実施し、地下水位低下による地盤沈下が生じていないかを確認する。なお、これまでに周辺から地下水位及び地盤沈下に関する苦情等は寄せられていない。

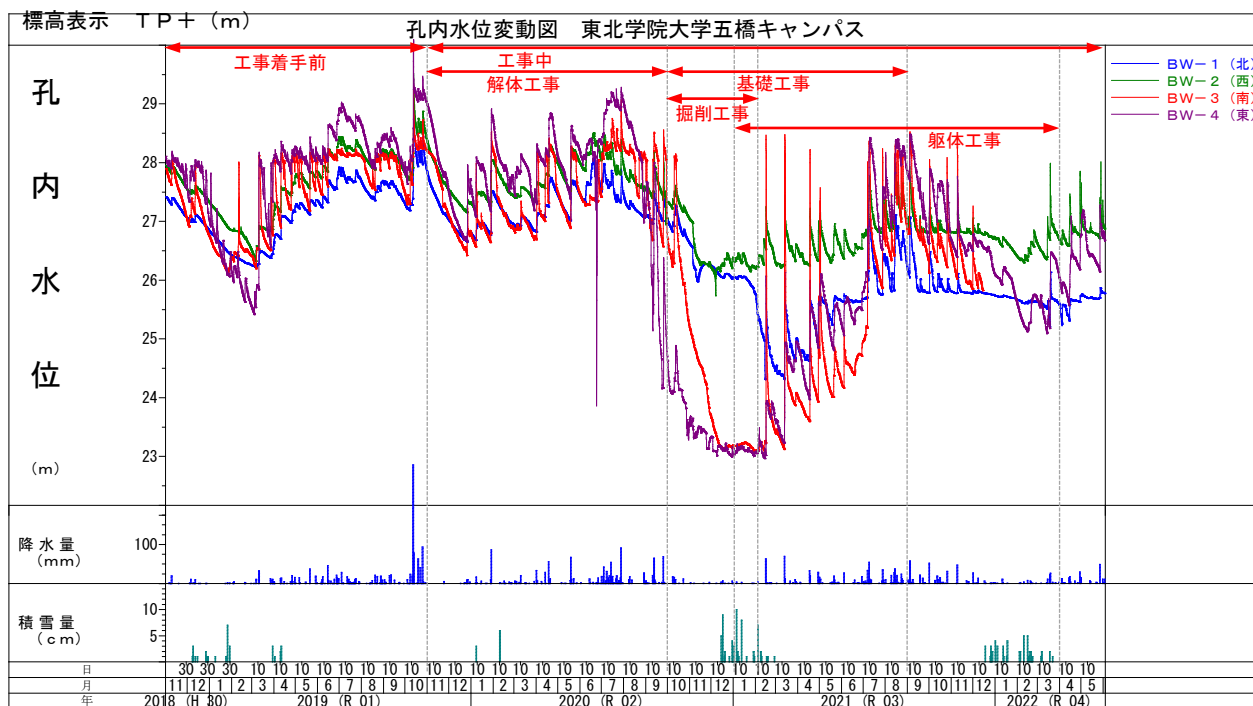
図 6.4-3 工事着手前の地下水位観測結果と事後調査結果の比較

事後調査結果は工事着手前と比較し、最高水位、最低水位及び平均水位が低下している。特に、基礎工事（令和 2 年 10 月頃）以降は水位が低下しており、全ての観測孔において工事着手前より低い水位となっている。ただし、降雨と連動した水位の上昇は確認されている。また、令和 2 年 6 月、BW-4 において一時的な低下が確認されたが、すぐに水位は回復した。

継続的な地下水位観測の結果、地下水位の変化は概ね降雨に連動していたが、基礎工事開始後に一時的な地下水位の低下が見られた。地下水位は難透水層（岩盤）以深までは低下しないものと予測していたが、掘削深付近までの低下が確認された。基礎工事開始後における地下水位低下の経過として、地下部の工事に伴い地下水位が一時的に掘削深付近まで低下し、その後、埋め戻し及び地下躯体工事の進行とともに少しずつ地下水位が安定してきたことから、掘削工事による影響の可能性は否定できない。なお、水準測量を実施し地盤沈下が生じていないことを確認しており、広範囲への影響はなかったものと考えられる。本事業の実施にあたっては旧仙台市立病院の地下構造物を地下躯体として活用しながら工事を行っていること、また地下水位観測孔と地下掘削範囲や既存地下構造物が近接していることから、地下水位観測孔の設置付近においては地下水の流動の変化を受けやすい状況であった可能性が考えられる。工事着手前においても、地下水の下流側に位置する計画地南部及び東部に位置する BW-3 及び BW-4 は地下水位の変動が大きく安定しない傾向が確認されていた。

本事業においては、環境保全措置として、既存建築物の地下階の有効活用により掘削量を低減するとともに、地下水位観測を継続して実施しており、事業地南部及び東部の地下水位の低下が見られた際は、地盤沈下の発生の確認を行った上で慎重に工事を進めていることから、工事に係る掘削及び建築物の建築による水象（地下水）への影響は、事業者の実行可能な範囲で低減されていると評価する。また、近隣住民から地下水に係る苦情は寄せられていない。工事により地下水位観測孔はすべて撤去されたものの、躯体工事は終了しており、今後、地下水位低下に影響すると考えられる工事の実施予定はない。ただし、地盤沈下へ影響する可能性があるため、工事後に水準測量を実施することで対応する。
