9.6 風害

9.7 植 物

9.8 動物

9.9 景観

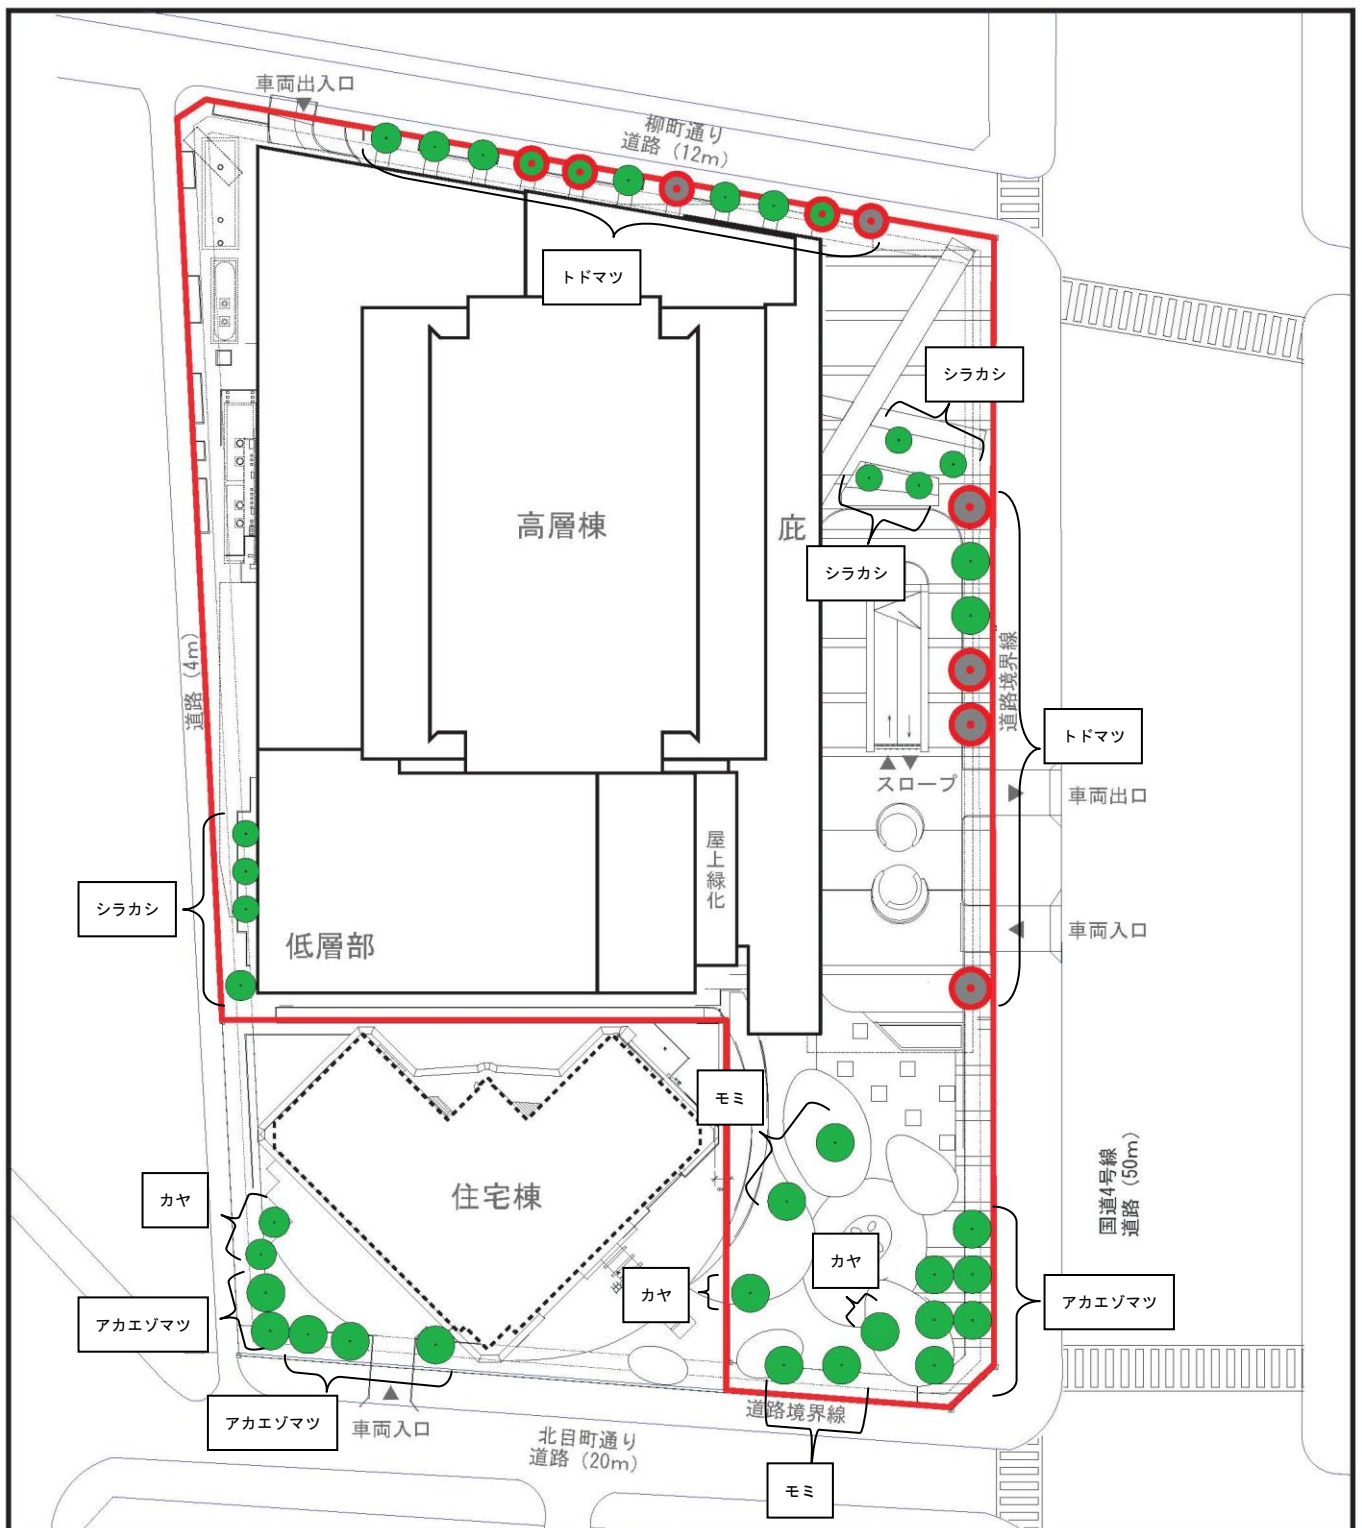
図 9.6-4 防風植栽配置図

計画建築物北側にトドマツを計11本、東側にシラカシ4本、トドマツ6本の計10本、南東側にアカエゾマツ6本、モミ4本、カヤ2本の計12本、西側にシラカシを計4本の防風樹木を配置した。

また、植栽を行った防風樹木のうち、生育の悪化、枯れが認められた計画建築物北側のトドマツ2本及び東側のトドマツ4本を含め育成状況の悪い樹木（9本）について、平成23年10月24日～11月1日にアカエゾマツに植え替えを実施した。

● : 植栽樹木の生育状況調査・秋季（平成22年11月）にて生育の悪化、枯れが認められた防風植栽

なお、防風植栽のうち、生育の悪化、枯れが認められたトドマツ 9 本について、平成 23 年 10 月 24 日～11 月 1 日にアカエゾマツに植え替えを実施した。また、防風植栽以外に、生育状況が悪かった、オオヤマザクラ（材）、ヒメシヤラ（ヒメ1）、オオシラビソ（材）、レイランドヒノキ（レイ14）、カツラ（カツ3）についても平成 23 年 7 月 12 日～10 月 31 日に植え替えを実施した。植え替え対象とした防風植栽のトドマツ 9 本の位置は前掲図 9.6-4（p.114 参照）に示したとおりである。

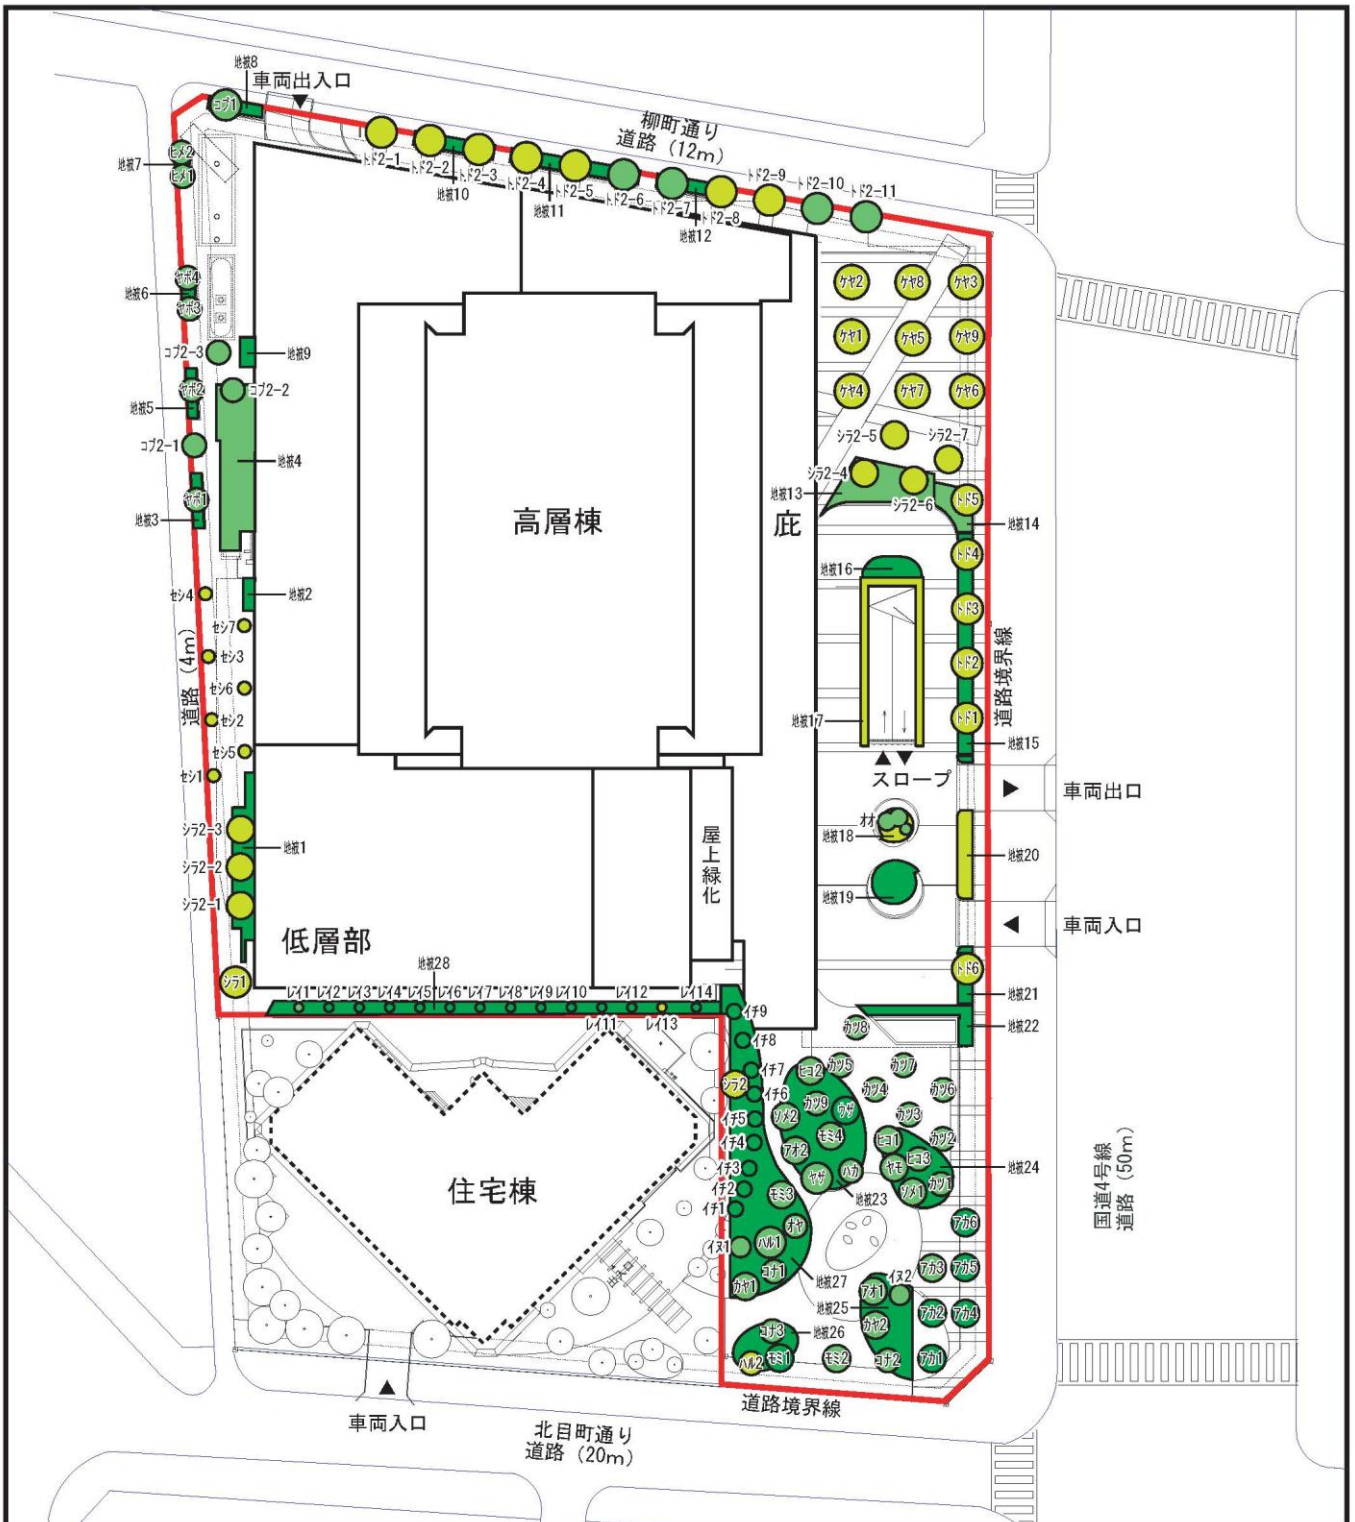
図 9.7-1(1)
植栽樹木の
緑化生育状況 (春季)

本事業において、計画地内に植栽した樹木の生育状況の確認結果は表 9.7-1 及び、図 9.7-1(1)～(3)に示すとおりである。計画地内には、中木・高木を 116 本、低木・地被を 28 カ所植栽した。中木・高木について、植栽直後の春季では、「良好」28 本、「正常」48 本、「やや不良」40 本、夏季では、「良好」28 本、「正常」2 本、「やや不良」85 本、「悪化」1 本で、秋季では、「良好」28 本、「やや不良」76 本、「悪化」11 本、「枯死」1 本が確認された。

計画地東側の東二番丁通沿いや北側の柳町通沿いのトドマツについては 17 本すべての活着が悪く、秋季調査では「枯死」1 本、「悪化」5 本が確認された。また、計画地南東側の公開空地内のカツラ、アオハダ、オオヤマザクラ、計画地西側の市道沿いのヒメシヤラで「悪化」状態と、その他の植栽樹木については、「良好」～「やや不良」状態と判定された。

植栽樹木において、生育の悪化が確認された理由としては、植栽直後の平成 22 年の夏（6～8 月）が記録的な高温、猛暑であったことがあげられる。計画地内の植栽樹木については今後も引き続き生育状況を確認し、生育の悪い樹木等について、根鉢状態を定期的に確認するとともに、通気性の確保と追肥を行うための有孔管の設置を行う等、生育状況に合わせた定期的な管理を行っていく。

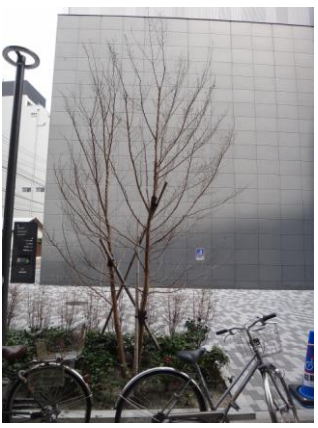
表 9.7-2(2) 植え替え後の樹木（その他）の現在の状況（平成 24 年 4 月）

状況	植え替え後の生育状況は概ね正常である。	植え替え後の生育状況は概ね正常である。	植え替え後の生育状況は概ね正常である。
樹種	レイランドヒギ 14（レイ 14）	カツ 3（カツ 3）	/
写真	 	 	
状況	植え替え後の生育状況は概ね正常である。	植え替え後の生育状況は概ね正常である。

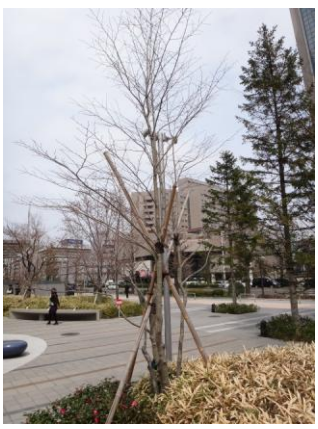
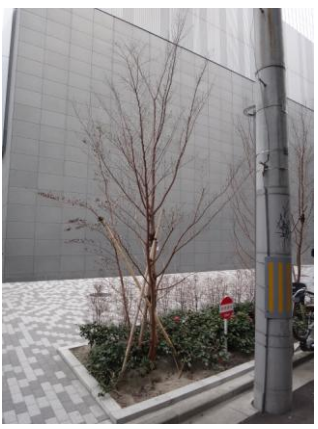
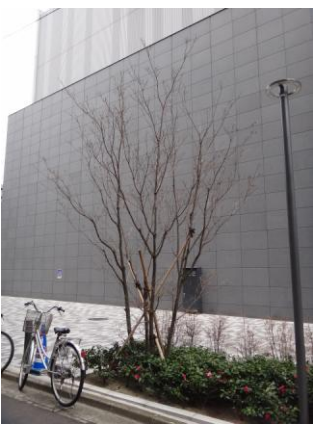
表 9.7-3 生育状況の悪化がみられた樹木の現在の状況（平成 24 年 4 月）

植え替えを行った樹木の生育状況は概ね正常であり、秋季調査時点で生育状況が悪化であった樹木についても、その後の管理により、生育状況は維持されている。

状況	新芽がみられるなど、生育状況は維持されている。	新芽がみられるなど、生育状況は維持されている。	新芽がみられるなど、生育状況は維持されている。

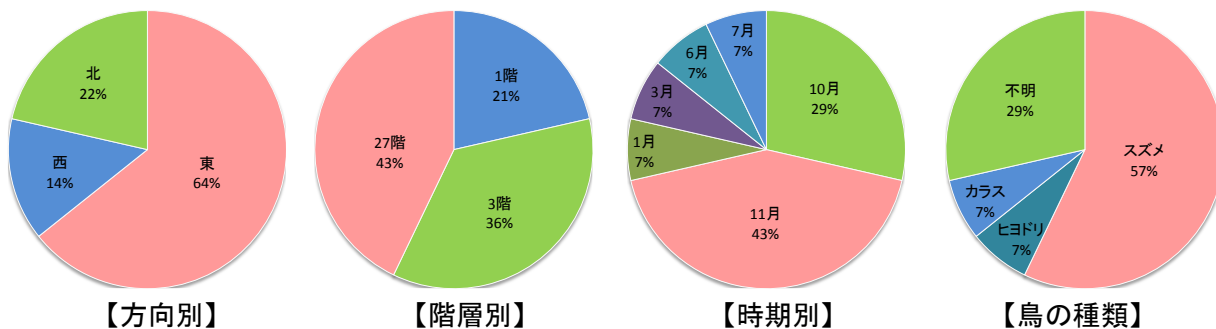
図 9.8-1 バードストライク等の発生状況

調査期間中において、バードストライクと想定されるものは14件確認した。このうち、13件で鳥の死骸を確認した。残り1件(⑭)については、ガラス面への衝突を直接確認したが、衝突したカラスは生存していた。外傷がない死骸も多く、外壁等に衝突の形跡もないため、死因が不明のものもあったが、いずれもバードストライクの可能性は有と判断された。

バードストライク等の発生箇所は、全14件のうち、9件が計画建築物東側の壁面で発生していた。階別にみると、高層棟の東西面の外壁をセットバックした27階部分で最も多く、次いで3階、1階の順で確認件数が多かった。時期としては、11月が最も多く6件、ついで10月に4件発生していた。

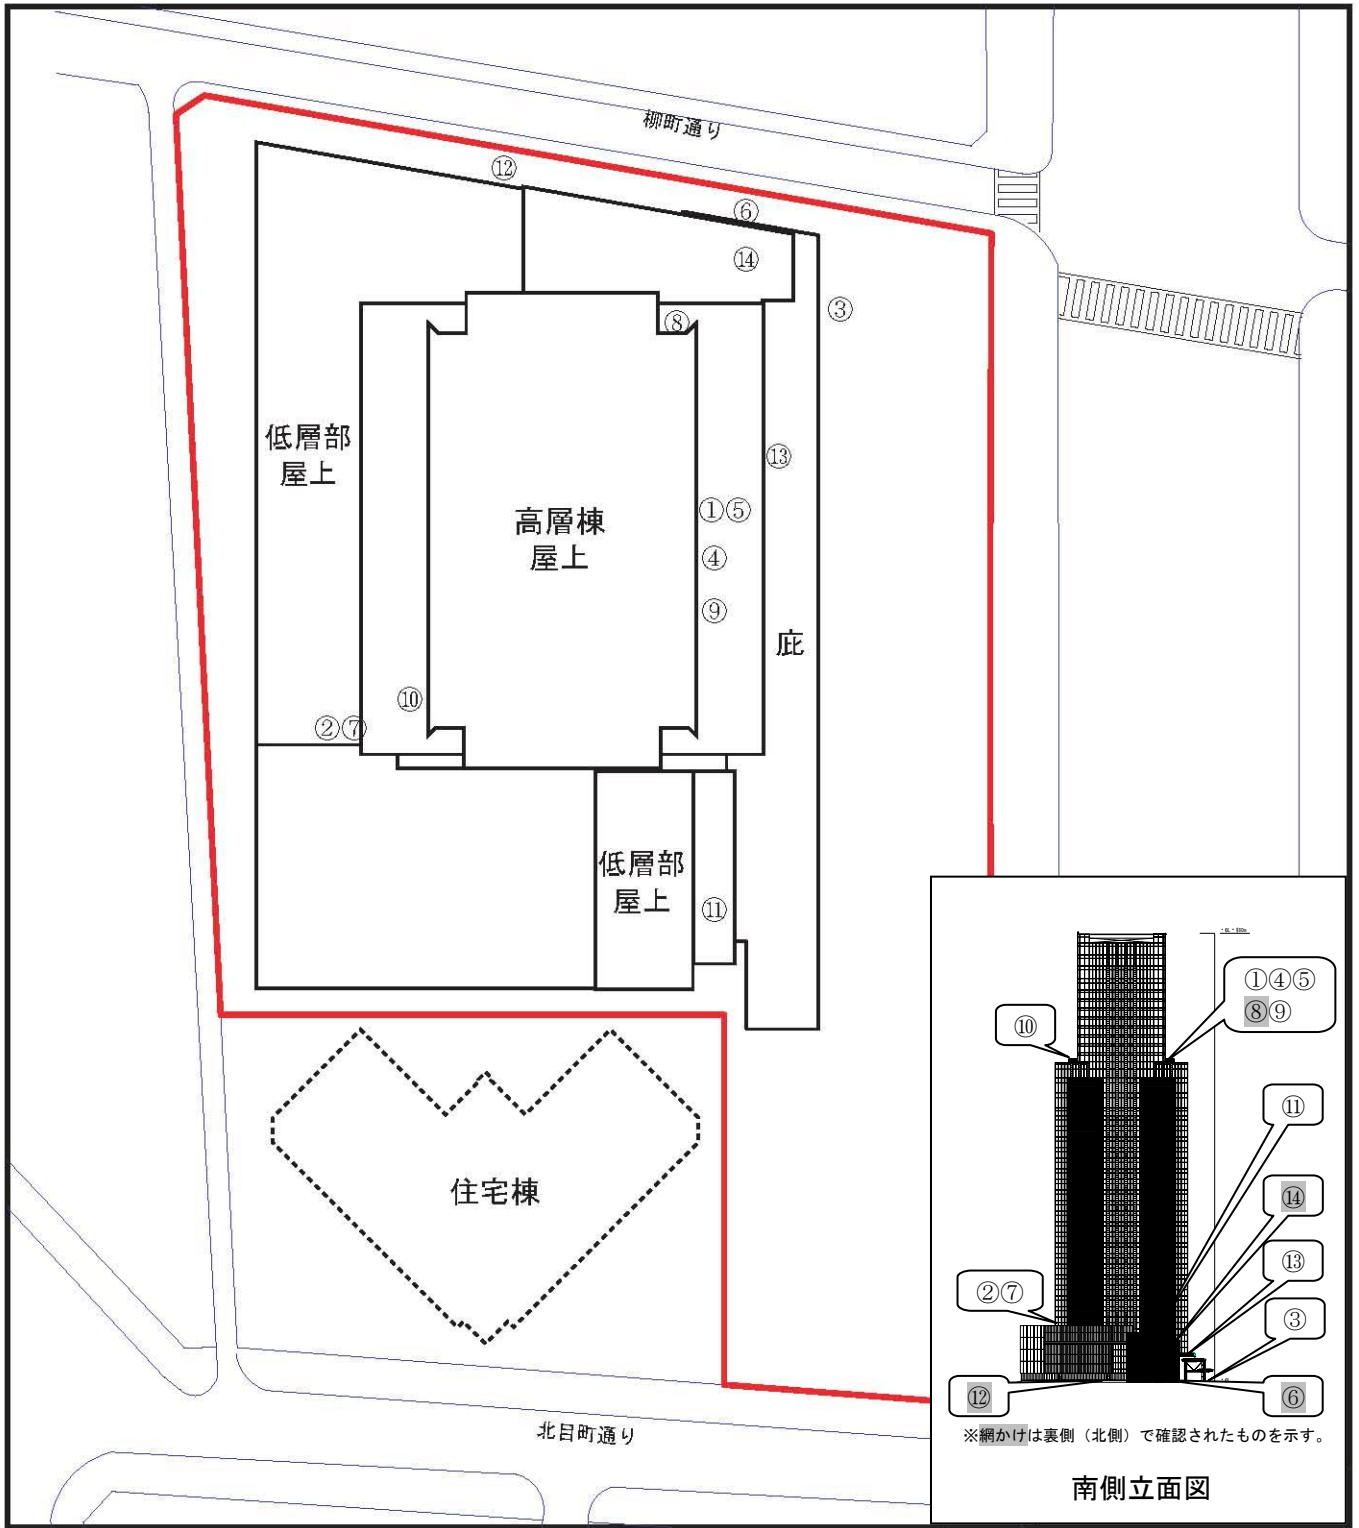
図 9.8-2

確認種については、種類の確認できていないものを除けばスズメが一番多く、ガンカモ科鳥類などの渡り鳥は確認されなかった。
