### 3-3. 現況施設・彫刻の取り扱い

#### ①にぎわいの広場 現況施設の評価と方針

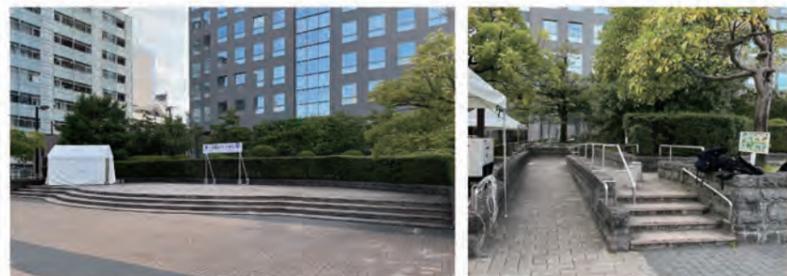
##### ステージ、スロープ

広場とまちの軸上にあるため、平面形態も含めた配置検討が求められている。  
雨天時対応や各種イベント利用に対応しうる機能、設備をといたニーズを踏まえた改修の検討が望まれる。

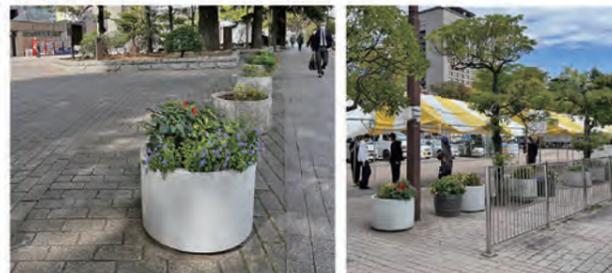
##### プランター

周辺空間（新本庁舎南側広場や歩道）との一体利用を阻んでいる。  
美観上好ましくない状態にある。

市を代表する広場にふさわしいオリジナリティと美しさを備えたプランターに改修することが望ましい。

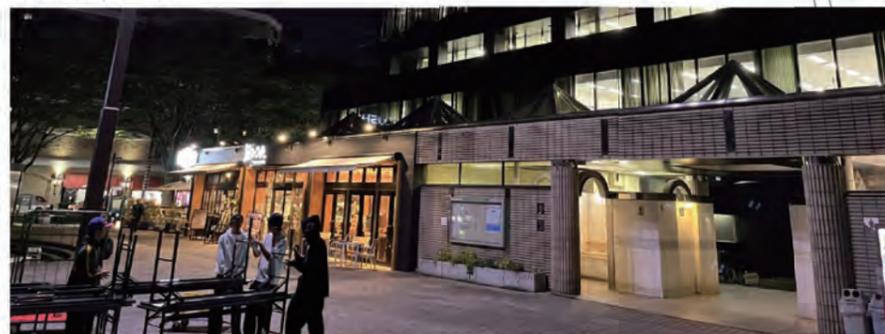
##### カフェ、トイレ

設置後年数がたち、機能面でも老朽化が進んでいる。  
民間ビルと広場との間にあり、広場と民間ビルとの一体性を阻んでいる。

広場の開放性、民間ビルとの一体性などに配慮して、配置も含めた建替えの検討を行う必要がある。

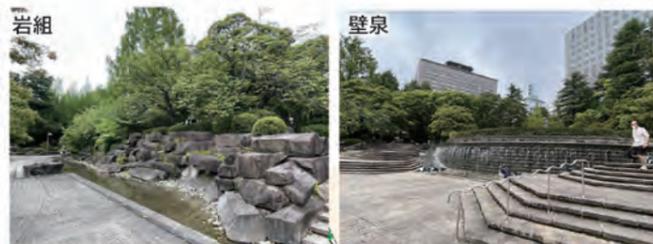
壁泉・水路など水景施設

いこいの広場の主景をなす水景施設である。

再整備当時の設計意図（「竜の口溪谷」をモチーフ）を踏まえ、岩組と水路について極力現状のまま残すことが望ましい。

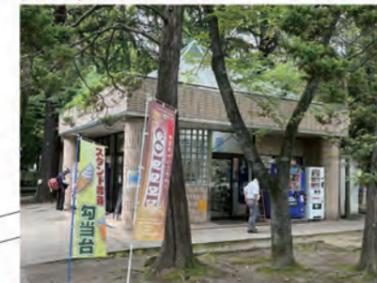
売店、トイレ

建築施設として機能面でも老朽化が進んでいる。視認性の悪い敷地北端にあり利用がしにくい施設となっている。

利便性を第一義とした建替えの検討が望ましい。

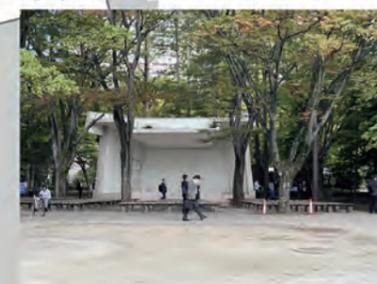
野外ステージ

老朽化が進み、ステージ設備も整っておらず観客スペースも狭く、大規模音楽イベントへの対応が難しい状態にある。

多様なイベント時に対応するため、ステージの向きや規模、設備を充実した改修が望まれる。

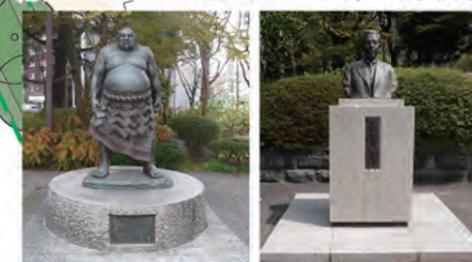
彫像「谷風梶之介」(1971年), 「志賀潔」(1969年)

仙台に謂れのある人物像および寄贈された彫刻作品であるが、位置について特段の意図は読み取れない。

公園再整備計画に合わせ移設の検討を行う。

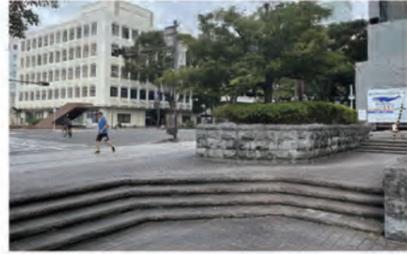
階段・スロープ、石積み植栽樹

交差点部にあり人通りが多い場所にあるが、人の流れに沿った階段スロープ、開口部にはなっていない。

現状の植栽樹、階段などを撤去し、人の滞留と、流れに対応する広場入口に改修することが望まれる。

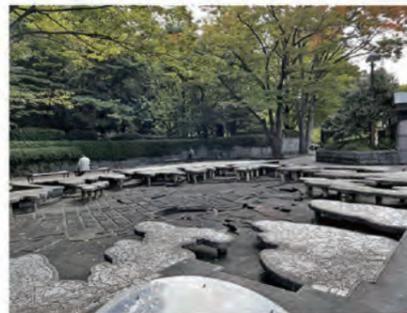
古図広場

勾当台地区を中心に、仙台の街の歴史と構造を伝えるオリジナリティの高い施設（ジオラマ）であるが、老朽化が進み傷みも多く見られる。設置意図に反して来園者に利用されているとは言えず、広場の魅力アップに貢献しているとは言い難い。大面積の施設で、広場空間の持つ通行や滞留機能を阻害している。

この広場ならではのオリジナリティの高い施設であり、当時の設置意図を尊重し全面撤去は避け、見せ方、演出に工夫をして部分的（勾当台地区）に保存、活用することが望ましい。

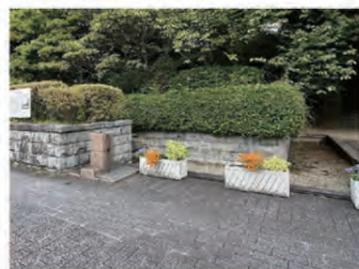
水飲み、プランター

水路の景を阻害しているため、撤去することが望まれる。

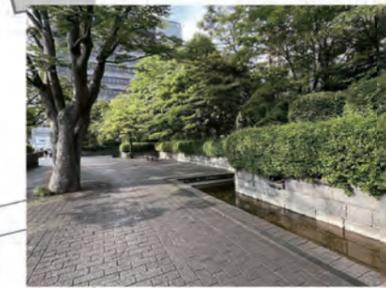
石積みと水路

歴史の広場の主景をなす施設、設えである。

再整備当時の設計意図（「仙台城 城壁、四ツ谷用水」をモチーフ）を踏まえ、石積みと水路については大きく改変しないことが望ましい。

水路については、幅が狭く視認性が低いため、親水性の向上にも配慮しステップを設けるなどの部分改修を行うことが望まれる。

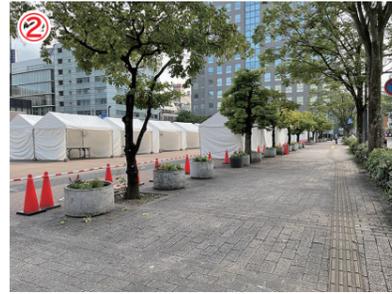
常緑高木（タブノキ）の並木だが、樹勢・樹形ともに良好な状態とは言えない。

大規模イベント時に新本庁舎南側広場と表小路と一体利用を考慮し現況高木並木の撤去するのが望ましい。

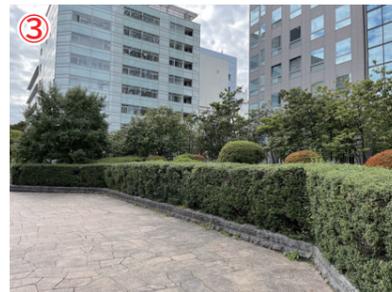
ステージの背景をつくり出している生垣と高木の列植は良好。ステージ脇の高木と低木植栽が、新本庁舎から南に延びる軸線に干渉する。

ステージの改修計画と整合をとりつつ、広場西側を縁取りステージの背景となる植栽改修が求められる。

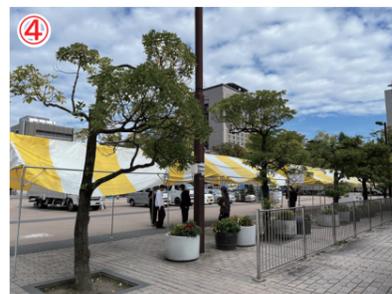
市民広場の南側を縁取る緑としては樹形・樹勢が悪く美観的にも好ましくない。

仙台という地域性や地下駐車場上部の植栽基盤条件や樹木の美しさなどに配慮した樹種選定のもと植栽改修を行うことが求められる。

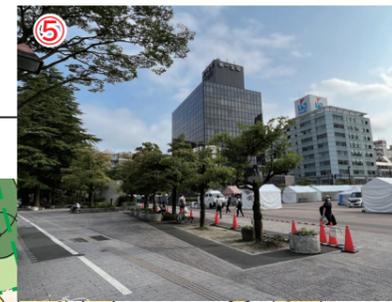
常緑高木（タブノキ）の並木だが、樹勢・樹形ともに良好な状態とは言えない。

地下通路工事に合わせ撤去した後、広場を囲う緑としてふさわしい樹形・ボリュームに配慮した樹種に変更する。

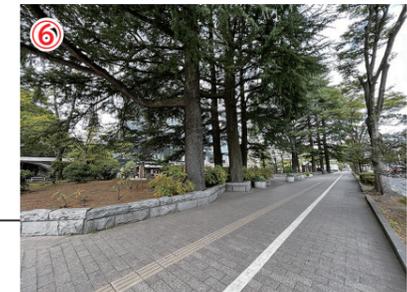
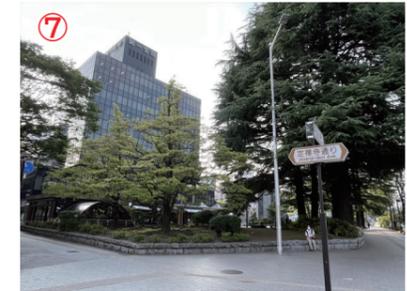
巨木化しつつあるヒマラヤスギ（保存樹林）によりボリュームとスケール感のある緑の景をつくり出している。歩道に近接していることから大木の倒木、枝折などによる歩行者への被害や交通への影響が懸念される。植栽地内は暗く、林床は緑のボリュームと彩りに欠けている。

定期的な樹木診断など安全確保に配慮管理が重要となる。街並みを彩るための花灌木や草本地被類の導入など多様で彩ある林床植栽へ改修することが求められる。

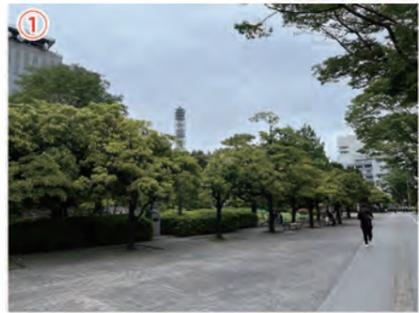
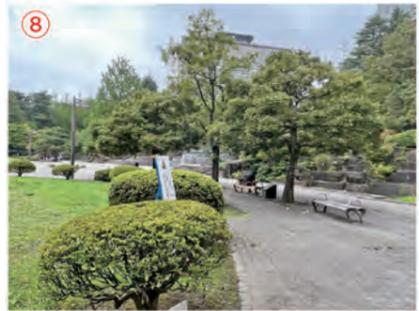
ベンチ利用者のために木陰を提供する樹木であるが、寒冷地に向かない常緑樹であり樹勢・樹形共に芳しくない。

伐採することを基本とし、地域の気候条件に合致した樹木を選定して新たに植栽することが望ましい。

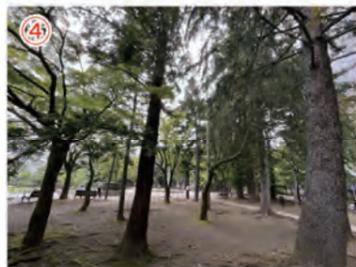
大木化した樹木で構成され、杜の都を象徴するにふさわしい樹林景観を呈している。常緑針葉樹によって樹勢・樹形とも芳しくない落葉樹が見られ、人の立入りも加わって中低木類のない硬い土の林床となっている。

多様性に富んだ樹林に再生するため、季節感のある落葉樹の樹勢回復のため高密度な常緑針葉樹の間伐や新たな彩植物の補植などを行うことが望まれる。

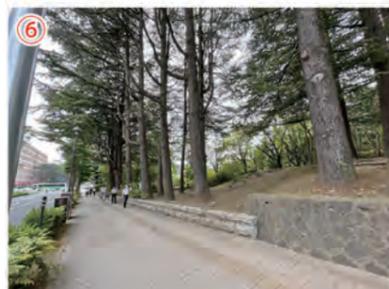
ヒマラヤスギを主構成木とした保存樹林で広場の背景林となり、沿道にも緑の景を提供している。常緑針葉樹主体であり、林床植物の少ない暗い林となっている。

公園内外に季節感や彩のある緑の風景を創り出すため、高密度な常緑針葉樹の間伐や落葉樹の補植などを行うことが望まれる。

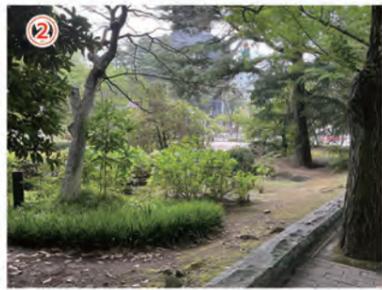
斜面地形を生かした中低木の植栽となっているが、周辺高木の影響で生育状況は芳しくない。

水景施設の背景を彩る植栽として再構築する事が望ましい。

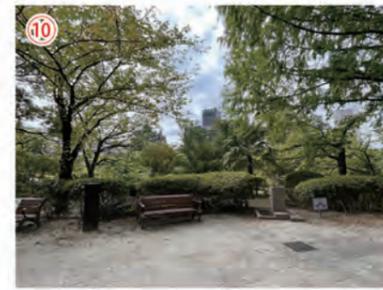
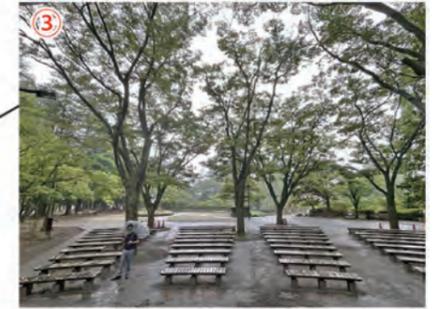
野外ステージ老朽化しているものの、観客席を覆うケヤキの樹冠や周辺の林によって、森のステージとしての趣を呈している。

ステージと観客席の改修にあたっては、現況のケヤキなど大木を極力残し、趣ある森の風景を継承することが望ましい。

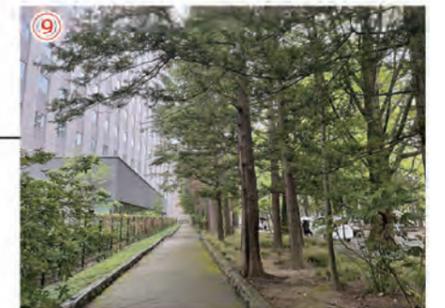
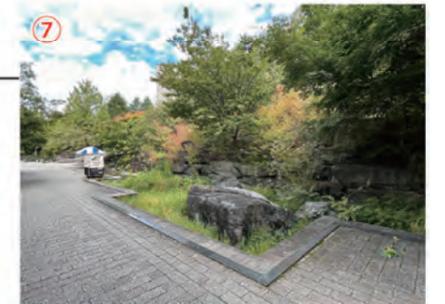
時間の経過とともに段丘斜面にふさわしい植物が出現してきている。

現状の自然的な植栽を継承しつつ、一般利用者の共理解を得られるよう、植物名板や解説板の設置などを行うことが望まれる。
