国史跡陸奥国分寺跡発掘調査 遺跡見学会資料

—陸奥国分寺しょうろう鐘楼解体・復元修理工事に伴う調査—

仙台市教育委員会文化財課
令和元年11月30日(土)

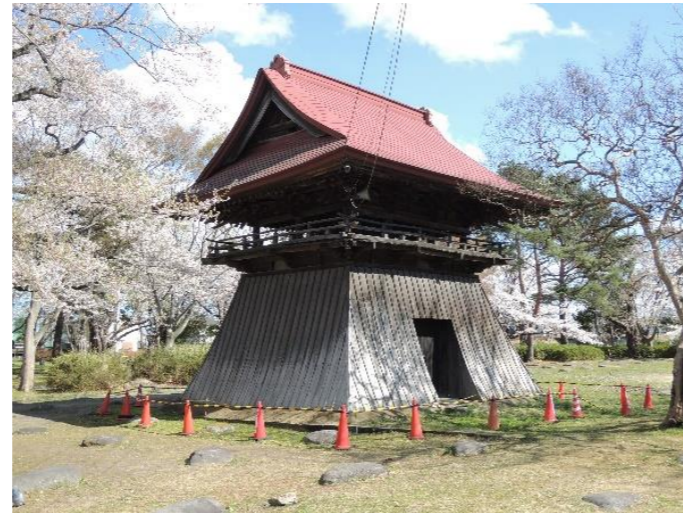
仙台市では、陸奥国分寺鐘楼の解体・復元修理工事に伴い、鐘楼の基礎と古代の遺構を確認するため発掘調査を実施しています。陸奥国分寺の鐘楼は東日本大震災と経年劣化および蟻害により倒壊の恐れがあり、解体・復元修理工事を行うことになりました。鐘楼を解体した後、建物内部を掘り下げたところ、川原石や古代と近世の瓦の破片が面的に広がっていることが確認されました。鐘楼の建物の基礎構造は、平成17年に発掘調査を行った仁王門とは異なることがわかりました。

写真1 解体前の鐘楼（北西から）

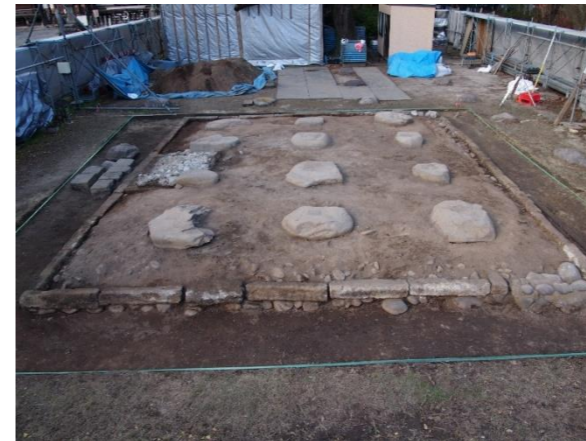
土間を掘り下げたところ、建物内部の中央から南側にかけて大量の川原石とともに古代と近世の瓦の破片が確認されました。また、東辺の中央部では鐘楼のかつての出入口を確認しました。出入口にはやや細長く大きめの川原石が「コ」の字状に配置されています。解体前の鐘楼の出入口は西側にありましたが、建物の解体時の建築部材の調査でも出入口がかつて東側にあったことがわかっており、発掘調査でもこのことが確認されました。

写真2 鐘楼土間の確認状況（南から）

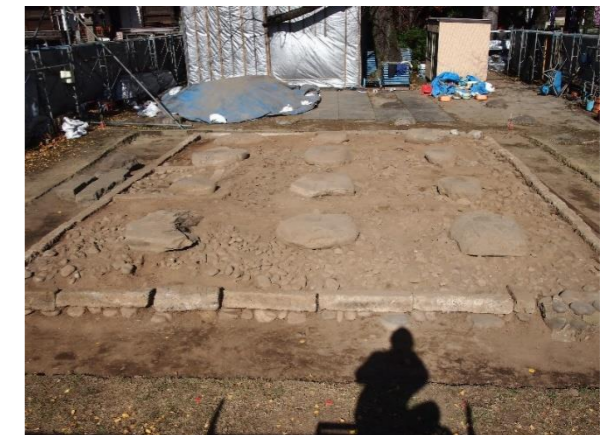
写真3 川原石と瓦の確認状況（南から）

- 江戸時代に建立された鐘楼の解体後に発掘調査を実施し、建物の基礎構造を確認しました。
- 鐘楼内部の土間を掘り下げたところ、大量の川原石や古代と近世の瓦の破片が入られており（写真3）、さらに礎石には掘り方と根石が伴うことがわかりました（写真4）。平成17年に発掘調査が行われた仁王門では基壇は土を重ねて構築されており、仁王門と今回調査した鐘楼では建物の基礎構造が異なることがわかりました。
- 解体前の鐘楼の出入口は建物の西側にありましたが、発掘調査によりかつては東側にあったことがわかりました。（写真5）。

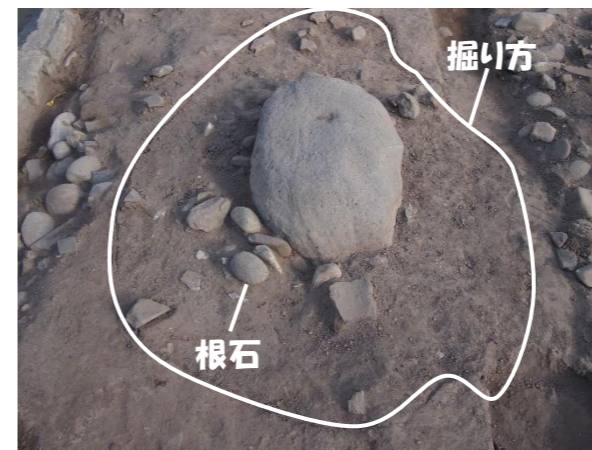
鐘楼の建物内部では、礎石12基を確認しました。東西は2間、南北は3間で、礎石の中心で測った石間の距離は東西で約160cm、南北で約190cmです。礎石は大きいもので径が105cm近くあり、建物規模からみると大型です。礎石は鐘楼の柱の太さ（径21cm）に対して大きいことから、古代の陸奥国分寺の建物等の礎石を転用した可能性も考えられます。礎石の多くは安山岩ですが、一部石材と形状が異なるものもあり、中には熱を受けて表面がはがれているものがあります。また、いくつかの礎石には柱の墨付けが確認されました。さらに礎石には掘り方と根石が伴っていることが確認されました。

写真4 礎石と掘り方（西から）

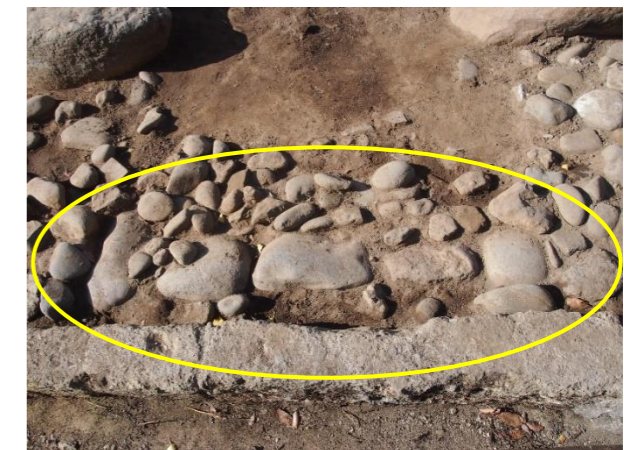
写真5 かつての出入口を示す石（東から）
