B 本丸整備ゾーン

第4章 植生修景計画

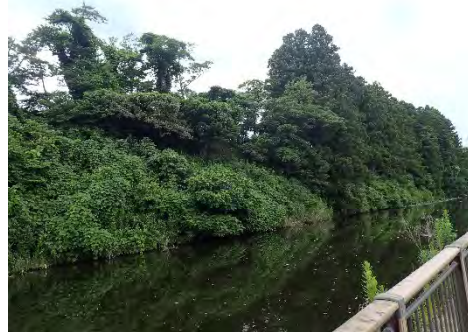
| 区域 | 位置づけ | エリア | 現状 | 課題 |
|---|--|---|--|---|
| ㉒-3 外構整備 区域 | 土塁が存在する区域で、 遺構や地形を認識でき る整備が必要である。 | 顕在化(整備) | スギが密生してお り、土塁がほとんど 視認できない。 | 土塁の視認性確保、 遺構の保全のため、 スギの間引き・枝打 ちが必要である。 |

㉒-2,3 土塁に生育するスギ
と繁茂した下層植生

| 区域 | 植生修景の課題 | 優先度 | 整備方針と内容 | 留意事項 |
|---|---|---|---|---|
| ⑩-3 外構整備区域 顕在化(整備) エリア | 土塁の視認性確保、遺構の保全のため、スギの間引き・枝打ちが必要である。 | 高 | スギの間引き 枝の剪定 | 表土の流出や遺構保存の観点から、除根は行わない。自然との調和を意識し、スギは皆伐ではなく、一部を間引きとする。 |

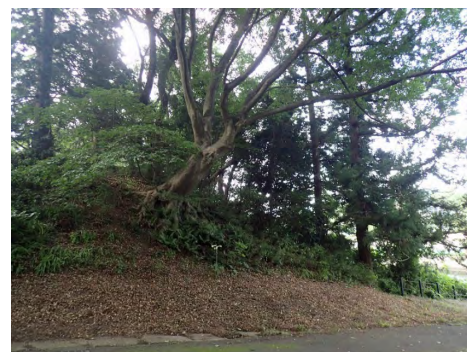
| 区域 | 位置づけ | エリア | 現状 | 課題 |
|---|--|---|--|---|
| ㉒-2 外構整備 区域 | 土塁が存在する区域で、 遺構や地形を認識でき る整備が必要である。 | 顕在化(整備) | 低～中木の周辺に、 つる性の草本植物が 繁茂しており土塁が 視認しにくい。 | 遺構の保全のため、 遺構に影響がある樹 木の伐採、下草の除 草が必要である。 |

㉒-2 土塁に生育している
イタヤカエデ

| 区域 | 植生修景の課題 | 優先度 | 整備方針と内容 | 留意事項 |
|---|---|---|---|---|
| ⑩-2 外構整備区域 顕在化(整備) エリア | 遺構の保全のため、遺構に影響がある樹木の伐採、下草の除草が必要である。 | 高 | 伐採・剪定 除草 | 自然との調和を意識し、樹木の伐採は行わず、除草の実施とする。景観を阻害するつる植物は除去する。 |

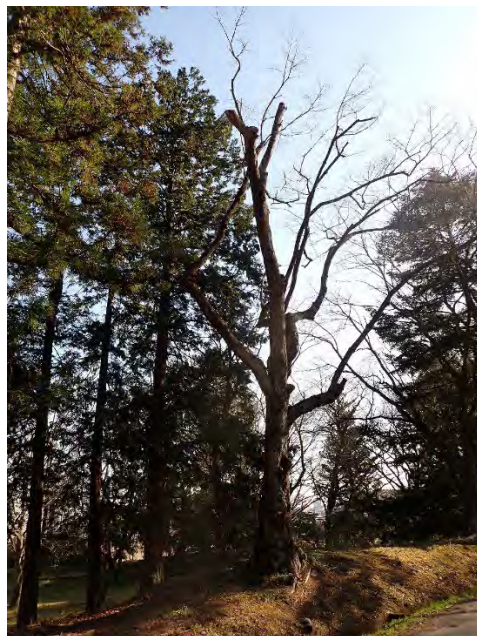
| 区域 | 位置づけ | エリア | 現状 | 課題 |
|---|--|---|---|---|
| ⑪-2 登城路整備 区域 | 本丸への登城路で、利用時の安全確保が必要である。 | 安全確保 | 登城路沿いに枯死木・枯損木あり、散策時に倒れる危険性がある。 | 危険木や支障木の伐採が必要である。 |

⑪-2 登城路沿いの枯死木

| 区域 | 植生修景の課題 | 優先度 | 整備方針と内容 | 留意事項 |
|---|--|---|---|--|
| ⑪-2 登城路整備 区域 安全確保 エリア | 危険木や支障木の伐採が必 要である。 | 中 | 危険木・支障木の伐採 | 登城路沿いの枯死 木や倒木を優先的 に伐採する。 |

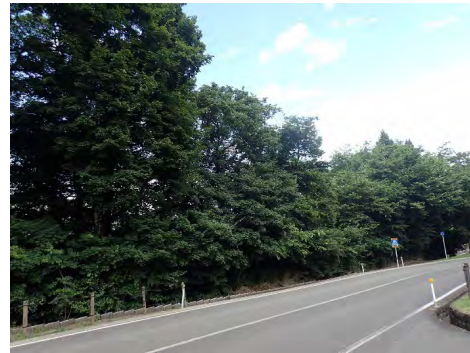
| 区域 | 位置づけ | エリア | 現状 | 課題 |
|---|--|---|---|---|
| ⑪-3 登城路整備 区域 | 本丸北壁石垣に隣接する登城路であり、遺構の眺望確保が必要である。 | 顕在化(整備) | 樹木や下草が繁茂し、本丸石垣の眺望を阻害している。 | 本丸北壁石垣が視認できるように植生の伐採や剪定が必要である。 |

⑪-3 本丸北壁石垣周辺の植生

| 区域 | 植生修景の課題 | 優先度 | 整備方針と内容 | 留意事項 |
|---|--|---|---|--|
| ⑪-3 登城路整備 区域 顕在化(整備) エリア | 本丸北壁石垣が視認できる ように植生の伐採や剪定が 必要である。 | 高 | 伐採・剪定 除草 | 本丸北壁石垣の顕 在化のため、眺望 を著しく阻害する 樹木を伐採する。 表土流出の抑制の ため除根しない。 |

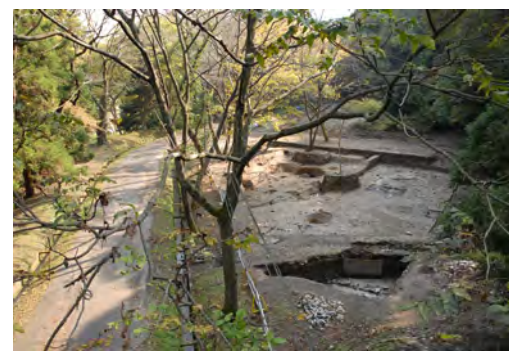
| 区域 | 位置づけ | エリア | 現状 | 課題 |
|---|--|---|---|---|
| ⑫-1 造酒屋敷 整備区域 | 造酒屋敷があった平場で、遺構の実態調査を行い、保全や眺望確保が必要である。 | 顕在化(整備) | 植生が繁茂し、遺構が視認しにくい箇所がある。 | 造酒屋敷に関する遺構が視認できるように植生の伐採や剪定が必要である。 |

⑫-1 造酒屋敷周辺の植生

| 区域 | 植生修景の課題 | 優先度 | 整備方針と内容 | 留意事項 |
|---|--|---|---|--|
| ⑫-1 造酒屋敷 整備区域 顕在化(整備) エリア | 造酒屋敷に関する遺構が視 認できるように植生の伐採 や剪定が必要である。 | 中 | 伐採・剪定 除草 | 乾陸化のための排 水施設整備が計画 されているため、 事前に貴重種調査 等を行い、必要に 応じて保全する。 |

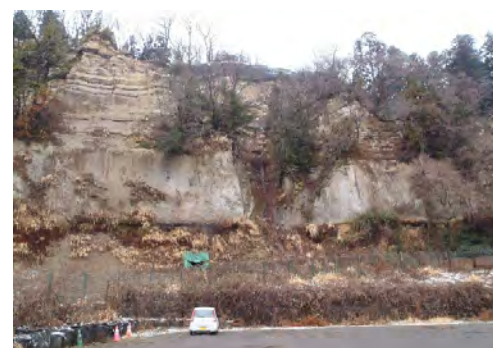
| 区域 | 位置づけ | エリア | 現状 | 課題 |
|---|--|---|---|--|
| ⑭-1 崖地整備 区域 | かつて本丸の防衛機能を果たしていた自然崖である。滝の口溪谷に隣接する植生保全区域である。市街地からの城跡への眺望や来訪者への安全性に配慮する必要がある。 | 植生保全 | 植生が定着し、土砂移動は見られない。植生繁茂により市街地から本丸の眺望が阻害されている。急傾斜地であり、侵食や崩壊の進行が懸念される。 | 眺望と安全性確保を考慮しつつ、植生保全が必要である。急傾斜地であるため、急激な伐採や剪定は控える。現時点で崩壊等は進行していないが、定期的確認が必要がある。 |

⑭-1 崖地の植生

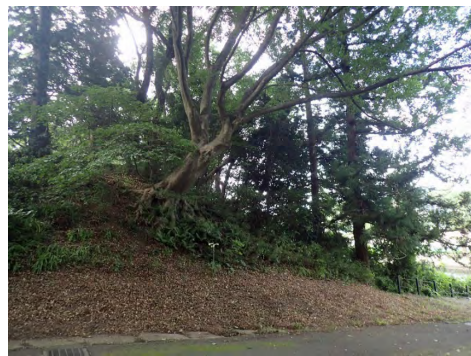
⑪-2 登城路沿いのケヤキ

■ 倒木の可能性がある登城路沿いの
ケヤキの伐採

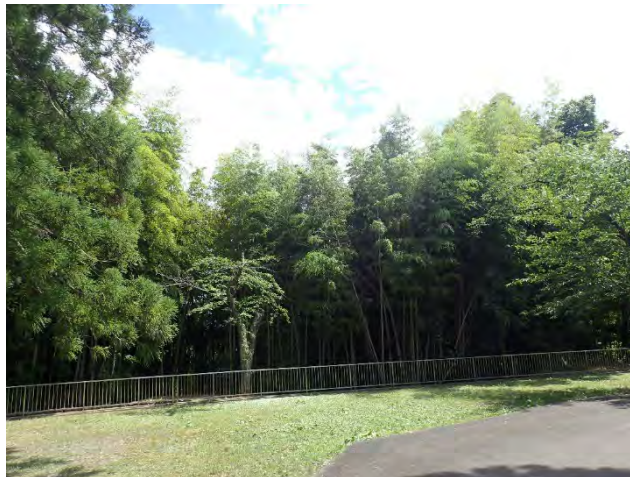
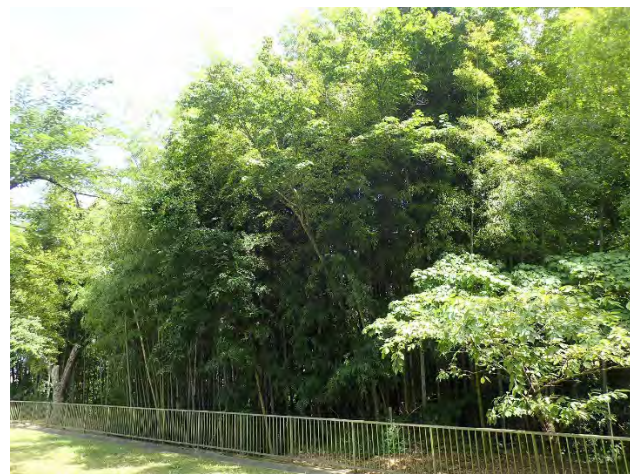
- 整備対象面積：A=633m²
- 整備対象：竹林

図 5-3 伐採対象となる竹林の状況

急傾斜地に生育した竹林であり、作業時に危険が伴うため、施工担当者と十分に具体的な整備方法を検討し、施工時の安全管理を徹底する必要があります。

伐採後の状況を1年に1回程度点検し、伐採による表層土の侵食・崩壊状況や、竹林の再成長による平場の顕在化や眺望の阻害度合いを確認していきます。

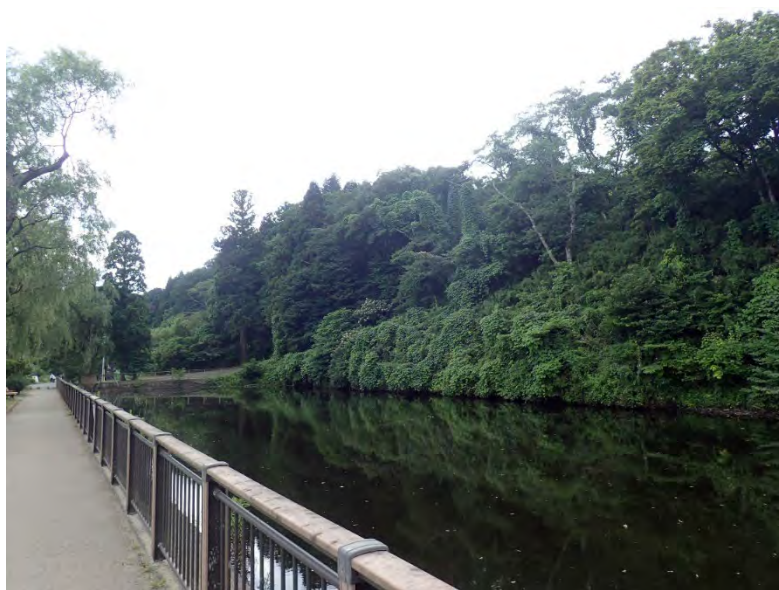
- 整備対象面積：A=7,389m²
- 整備対象：下層植生、つる植物、生育不良の小径木（機械除草）

図 5-5 除草対象となる土塁に生育する下層植生の状況

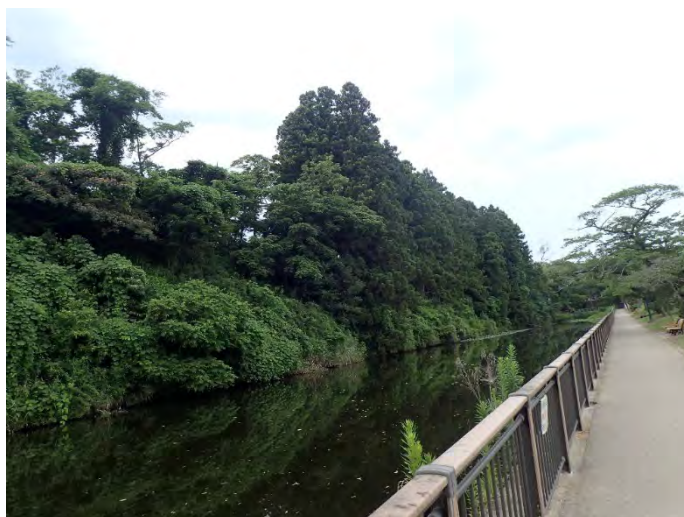
図 5-7 伐採対象となるスギ林の状況

スギのうち生育不良木を優先して伐採（半数程度に間引き）

残存木の枝打ち（東側から土塁が視認できる高さを基準に枝打ち）

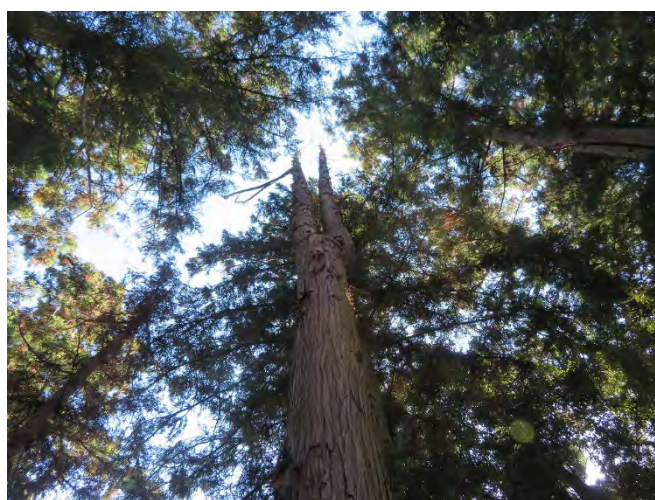
図 5-8 伐採対象となるスギ林内の枯死木

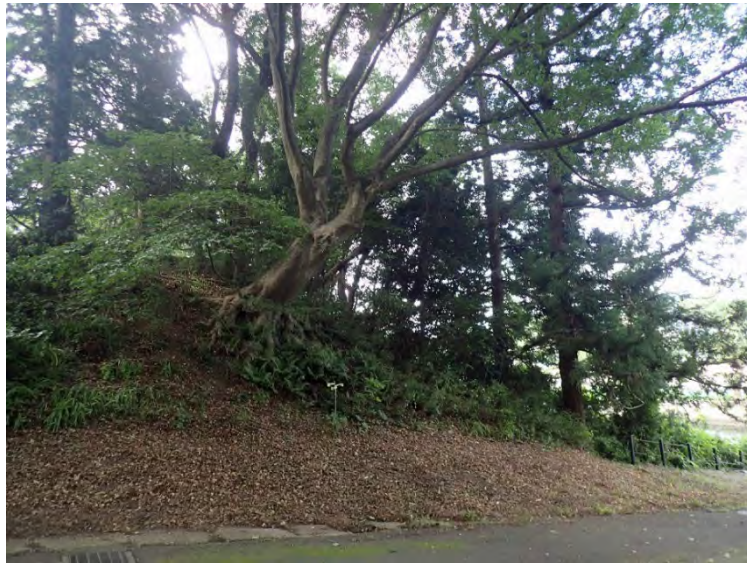
図 5-10 東側登城路沿いの土塁に生育するイタヤカエデ
(根返りを起こし倒木の危険があるため伐採)

土塁に生育している樹木は、土塁の損傷や地形改変がないように伐採・剪定を行います。

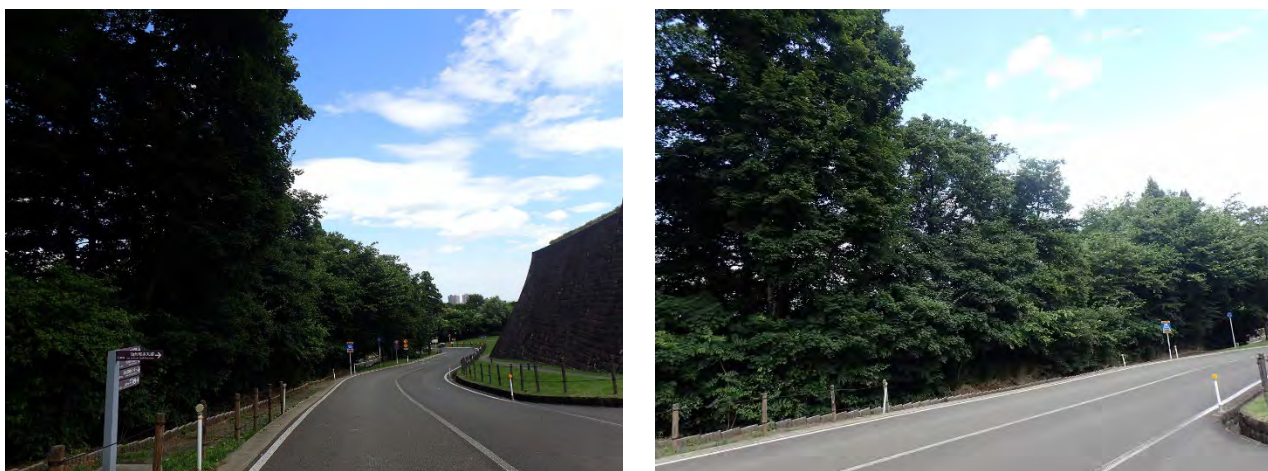
- 整備対象面積：A=2,009 m²
- 整備対象：整備対象範囲の樹木 98本のうち、眺望を阻害する樹木及び生育不良木を優先して伐採

図 5-12 伐採対象となる登城路沿い（石垣北側）の樹木の繁茂状況

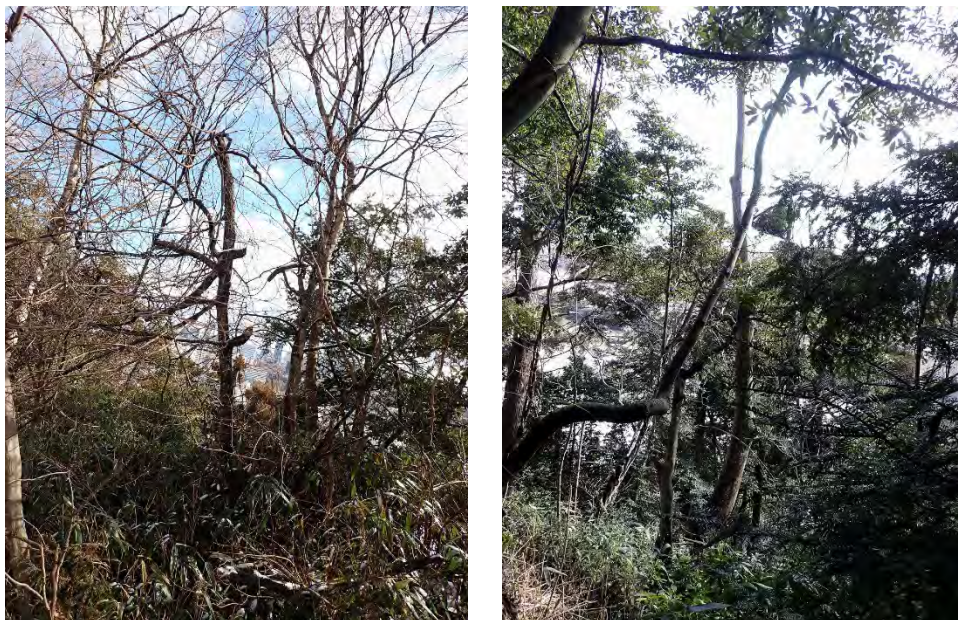
図 5-13 伐採対象範囲の林内

貴重種が確認された場合は、急激な林内環境の変更を控えたり、移植もしくは保全を行います。
