仙台城の歴史

仙台市教育委員会

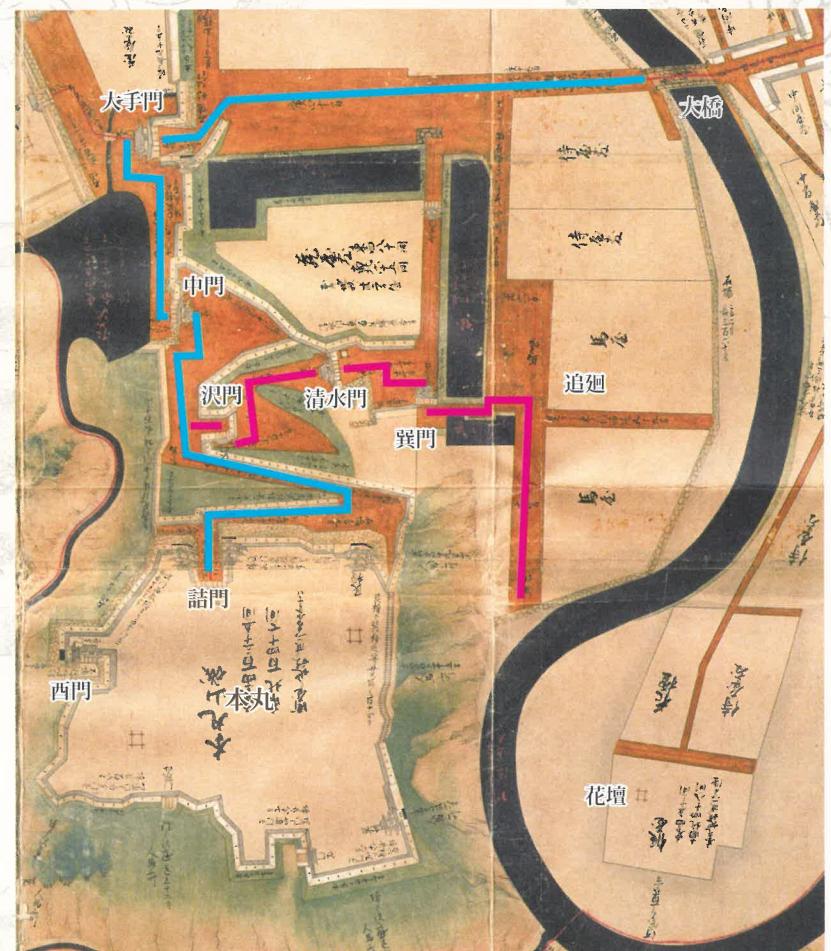
城下から本丸へ向かう道には大手門ルート（下図の青い線）と翼門ルート（下図の桃色の線）の二通りあります。どちらも急な坂道を登り、途中でいくつかの門を通らないと本丸まで辿り着けません。敵に侵入された場合にはこの門の場所で侵入を防ぎます。

大手門ルートは、大手門から中門をぬけて詰門に向かう登城路で、仙台城の正式な登城路と考えられています。中門までは比較的緩やかな上り坂ですが、そこを過ぎると急な坂道となり、本丸へと続いていきます。

翼門ルートは、追廻から翼門をぬけて、途中、清水門と沢門を通り、詰門に向かう登城路です。清水門付近は、明治時代以降に路面が掘り下げられてだいぶゆるやかですが、江戸時代は今よりも急な坂道でした。大手門ルートより通る門が多く、道も曲がりくねっているため敵に侵入された場合に周囲から攻撃しやすい登城路になっています。政宗が仙台城を築城した当初はまだ戦となる可能性があったことから、花壇から橋（江戸時代初め頃まで存在）を渡り翼門に入るこのルートが大手道（本丸へ向かうメインルート）であったともいわれています。

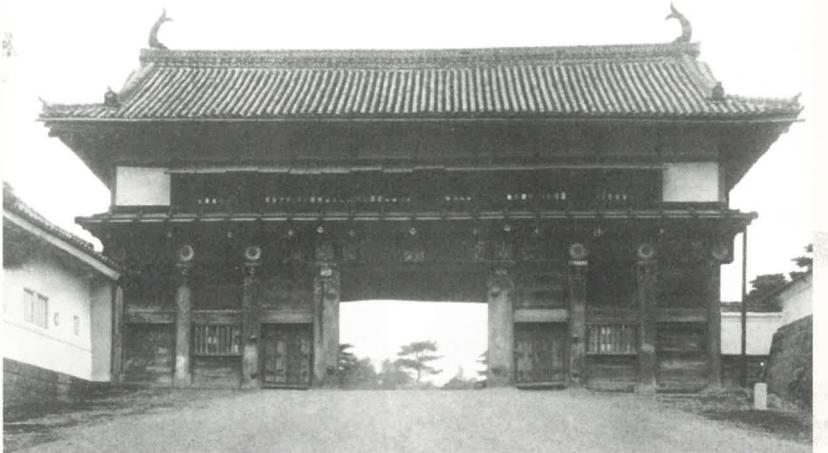
△大正末から昭和初め頃の大手門（『目で見る仙台の歴史』より転載）

左に脇櫓、右に土塀が見えます。大手門は幅約20m、高さ約12.5mあり、脇櫓や土塀と比べるとその大きさがうがえます。

大手門は、本丸詰門と並び、城内で最も立派な門でした。伊達家の仙台城にかける思いを示すかのような桃山様式の壮大な建物で、明治時代になっても残り、昭和6年には国宝に指定される程でしたが、昭和20年に空襲で焼失しました。現在は脇櫓だけが昭和42年に再建されています。

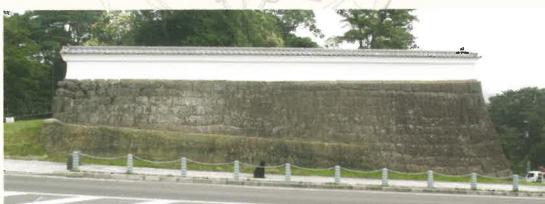
△大手門跡の北側に残る土塀
城内で江戸時代から残る唯一の建造物です。

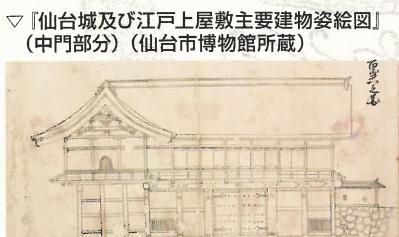
△『仙台城及び江戸上屋敷主要建物姿絵図』
(中門部分) (仙台市博物館所蔵)

大手門と本丸詰門の中間に位置し、道路の屈曲と石垣が江戸時代の様子を留めています。門は大正時代に取り壊され、部材は現在の知事公館の門に利用されたと言われています。

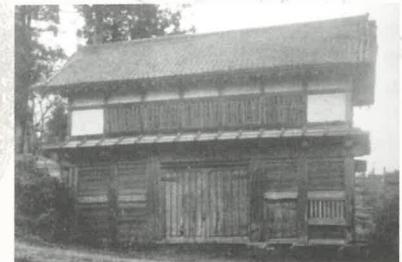
△翼門正面の古写真
(『目で見る仙台の歴史』より転載)

翼門から入る登城路は、大きな屈曲を持つ急な坂が続いています。そのことから、築城期の大手道と考えられています。この登城路周辺には、清水門の石垣など野面積みの石垣が多く見られ、築城当初からの雰囲気が比較的よく残っている、城内でも数少ない場所です。

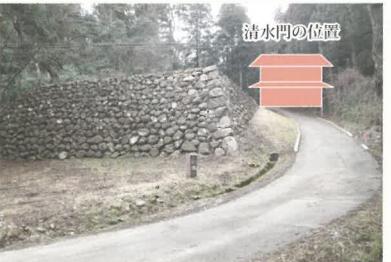
△清水門跡の現況
江戸時代は今より急な坂道でした。

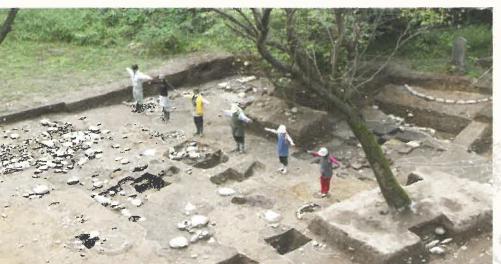
△調査で見つかった建物跡
人が立っている場所が柱の跡です。

仙台城では、全国的にも大変めずらしく、城内で酒造りをしていました。政宗は慶長13年(1608)に大和國(今の奈良県)から職人を招き、屋敷や道具を与えて酒をつくらせ、名字(樋森)を与えたといわれています。発掘調査では建物跡のほか、酒造りに関わる容器や木簡なども出土しています。

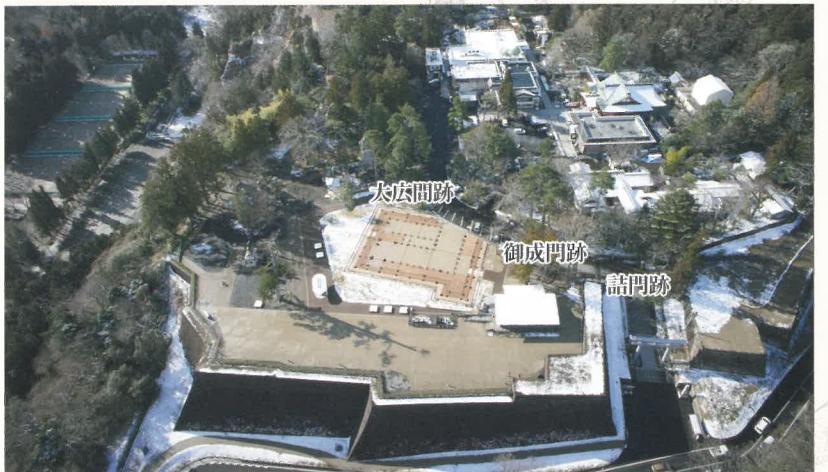
△本丸の航空写真 中央に見えるのが大広間跡の遺構表示

城内の曲輪で最も高い場所に位置し、大きさは東西約245m、南北267mあります。全国の城跡のなかでも大きな規模で、ここには御殿群が存在していました。

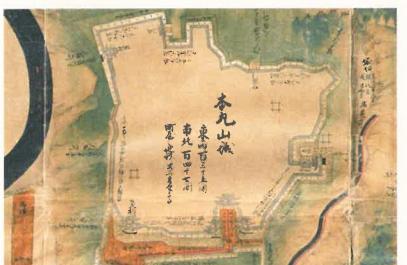
△正保2年(1645)の『奥州仙台城絵図』の本丸部分(仙台市博物館所蔵)
最も古い絵図で、櫓等も描かれています。

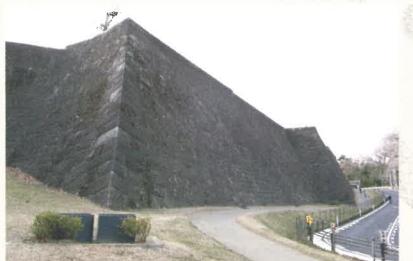
△現在の本丸北壁石垣
この石垣は、四代藩主綱村(1659~1719)の頃に築かれた石垣です。

本丸北壁石垣の内部には、政宗時代に築かれた石垣が埋まっています。江戸時代に、本丸を修復した際、古い石垣の一部がそのまま埋められたようです。

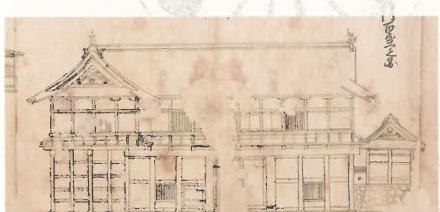
△『仙台城及び江戸上屋敷主要建物姿絵図』の詰門部分(仙台市博物館所蔵)

瓦葺の二階門で、絵図によれば、幅19.7m、奥行6.7m、高さ12.5mと推定されます。

本丸の詰門は、一部史料で「仙台城大手」などと記され、城内でも重要な門として認識されています。

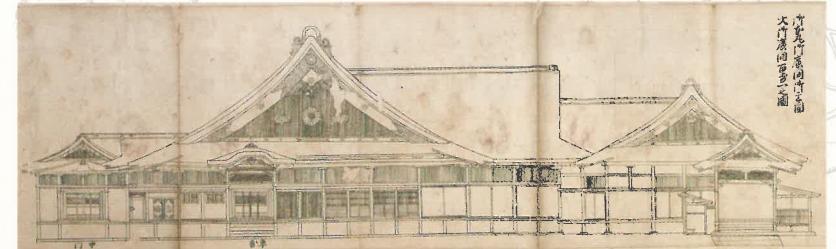
△『仙台城及び江戸上屋敷主要建物姿絵図』(大広間部分)(仙台市博物館所蔵)
屋根はより格式の高い柿葺などの板屋根であったと考えられます。

本丸御殿群の中で最大の建物です。政宗時代は、仙台藩の政治の中心でもあり、二代藩主以降は政治や藩主の生活の場は二の丸の御殿群に移りました。しかし、重要な儀式や行事は本丸の大広間で行われていました。また、建物の中には藩主より身分の高い方を迎えるための部屋も造られました。

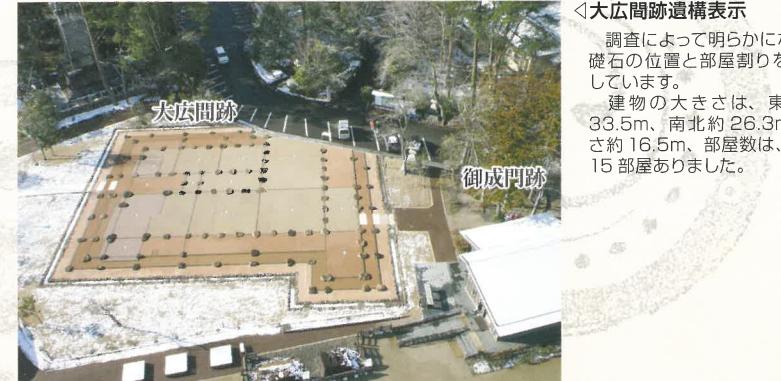
△大広間跡遺構表示

調査によって明らかになった礎石の位置と部屋割りを復元しています。
建物の大きさは、東西約33.5m、南北約26.3m、高さ約16.5m、部屋数は、大小15部屋ありました。

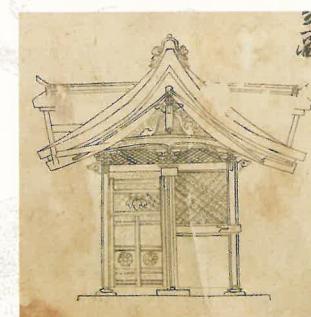
△『仙台城及び江戸上屋敷主要建物姿絵図』(御成門部分)(仙台市博物館所蔵)

大広間正面には御成門という特別な門がありました。普段は閉められており、天皇家や将軍家など身分の高い方を迎えるために造られた門です。江戸時代を通して使用されることはありませんといわれています。

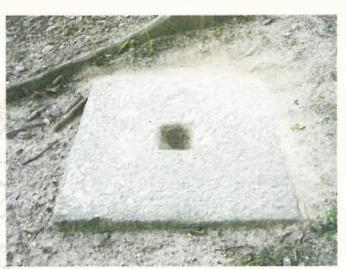
△御成門跡の礎石(上段)と発掘調査の様子(下段)
礎石は門の北東角にあたります。

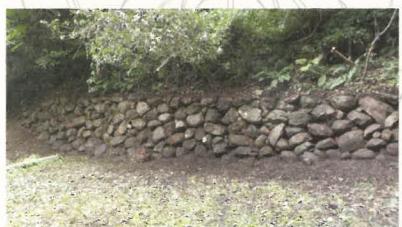
△沢曲輪石垣（清水門跡南側）

城内で見られる石垣の積み方には、主に野面積みと切石積みがあります。野面積みは、加工をしていない石を使う積み方で、城内では清水門跡周辺で多く見られます。切石積みは、四角く加工した石を使う積み方で、大手門跡や本丸北側の石垣などで見られます。

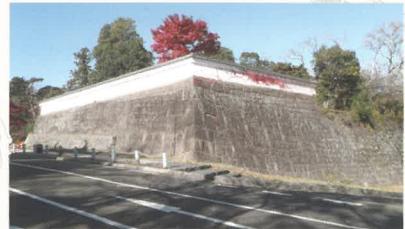
△大手門北側石垣

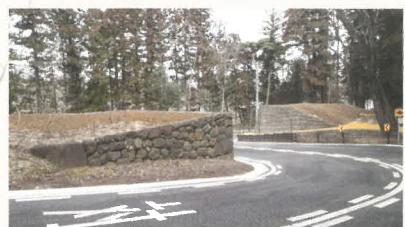
△中門石垣 手前が野面積み、奥が切石積みです。

中門は奥側が自然石の石垣、手前が加工石材の石垣で積み方が異なります。

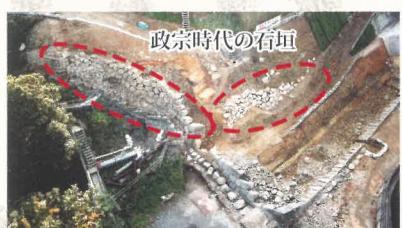
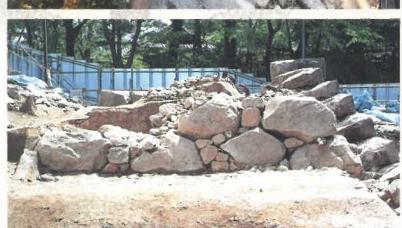
△発掘調査で見つかった政宗時代の石垣

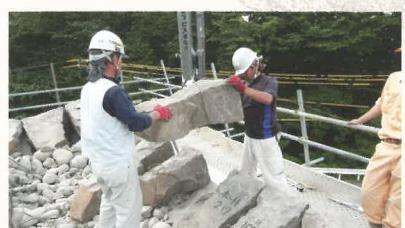
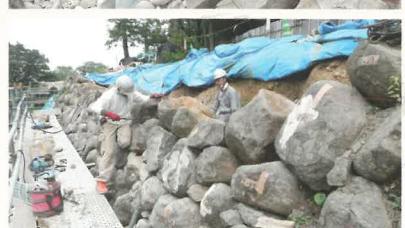
2011年の東日本大震災では、仙台城跡に大きな被害があり、特に本丸北西部の石垣は崩落や変形が起こりました。崩落した石垣は位置を特定し、変形した石垣も一石ずつ解体して積み直しました。

△本丸北西石垣の石垣復旧工事の様子

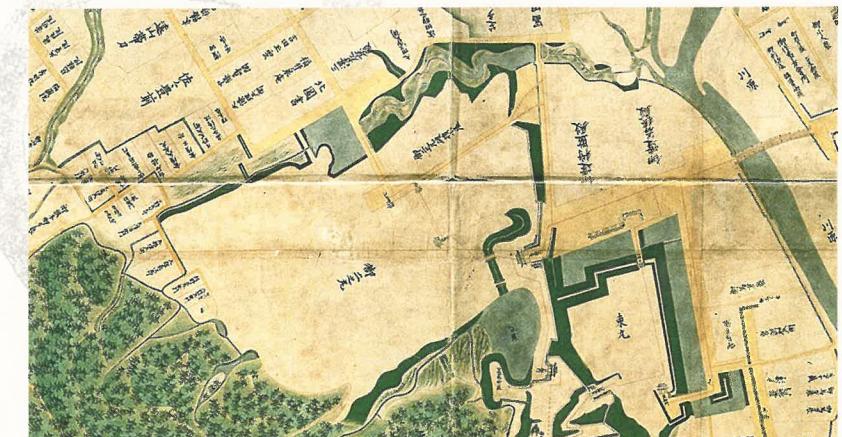
△元禄4年(1691)頃の『仙台城下五釐卦絵図』(二の丸部分) (仙台市博物館所蔵)

二の丸造営後、藩政に関わる施設が充実し、行政組織が整えられていきます。四代藩主綱村の頃の元禄年間（1688～1704）には、敷地が拡張され、幕末までほぼ姿を変えずに藩政の場として使用されました。

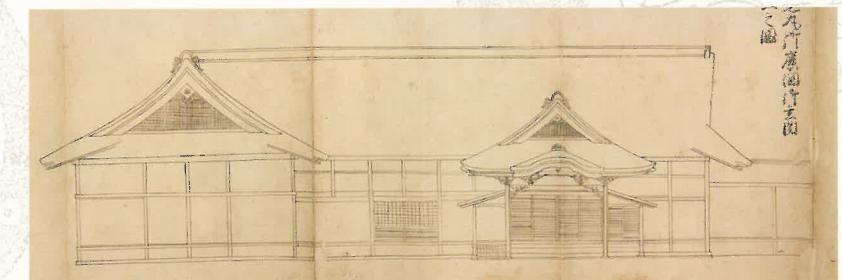
△『仙台城及び江戸上屋敷主要建物姿絵図』(二の丸広間玄関部分) (仙台市博物館所蔵)

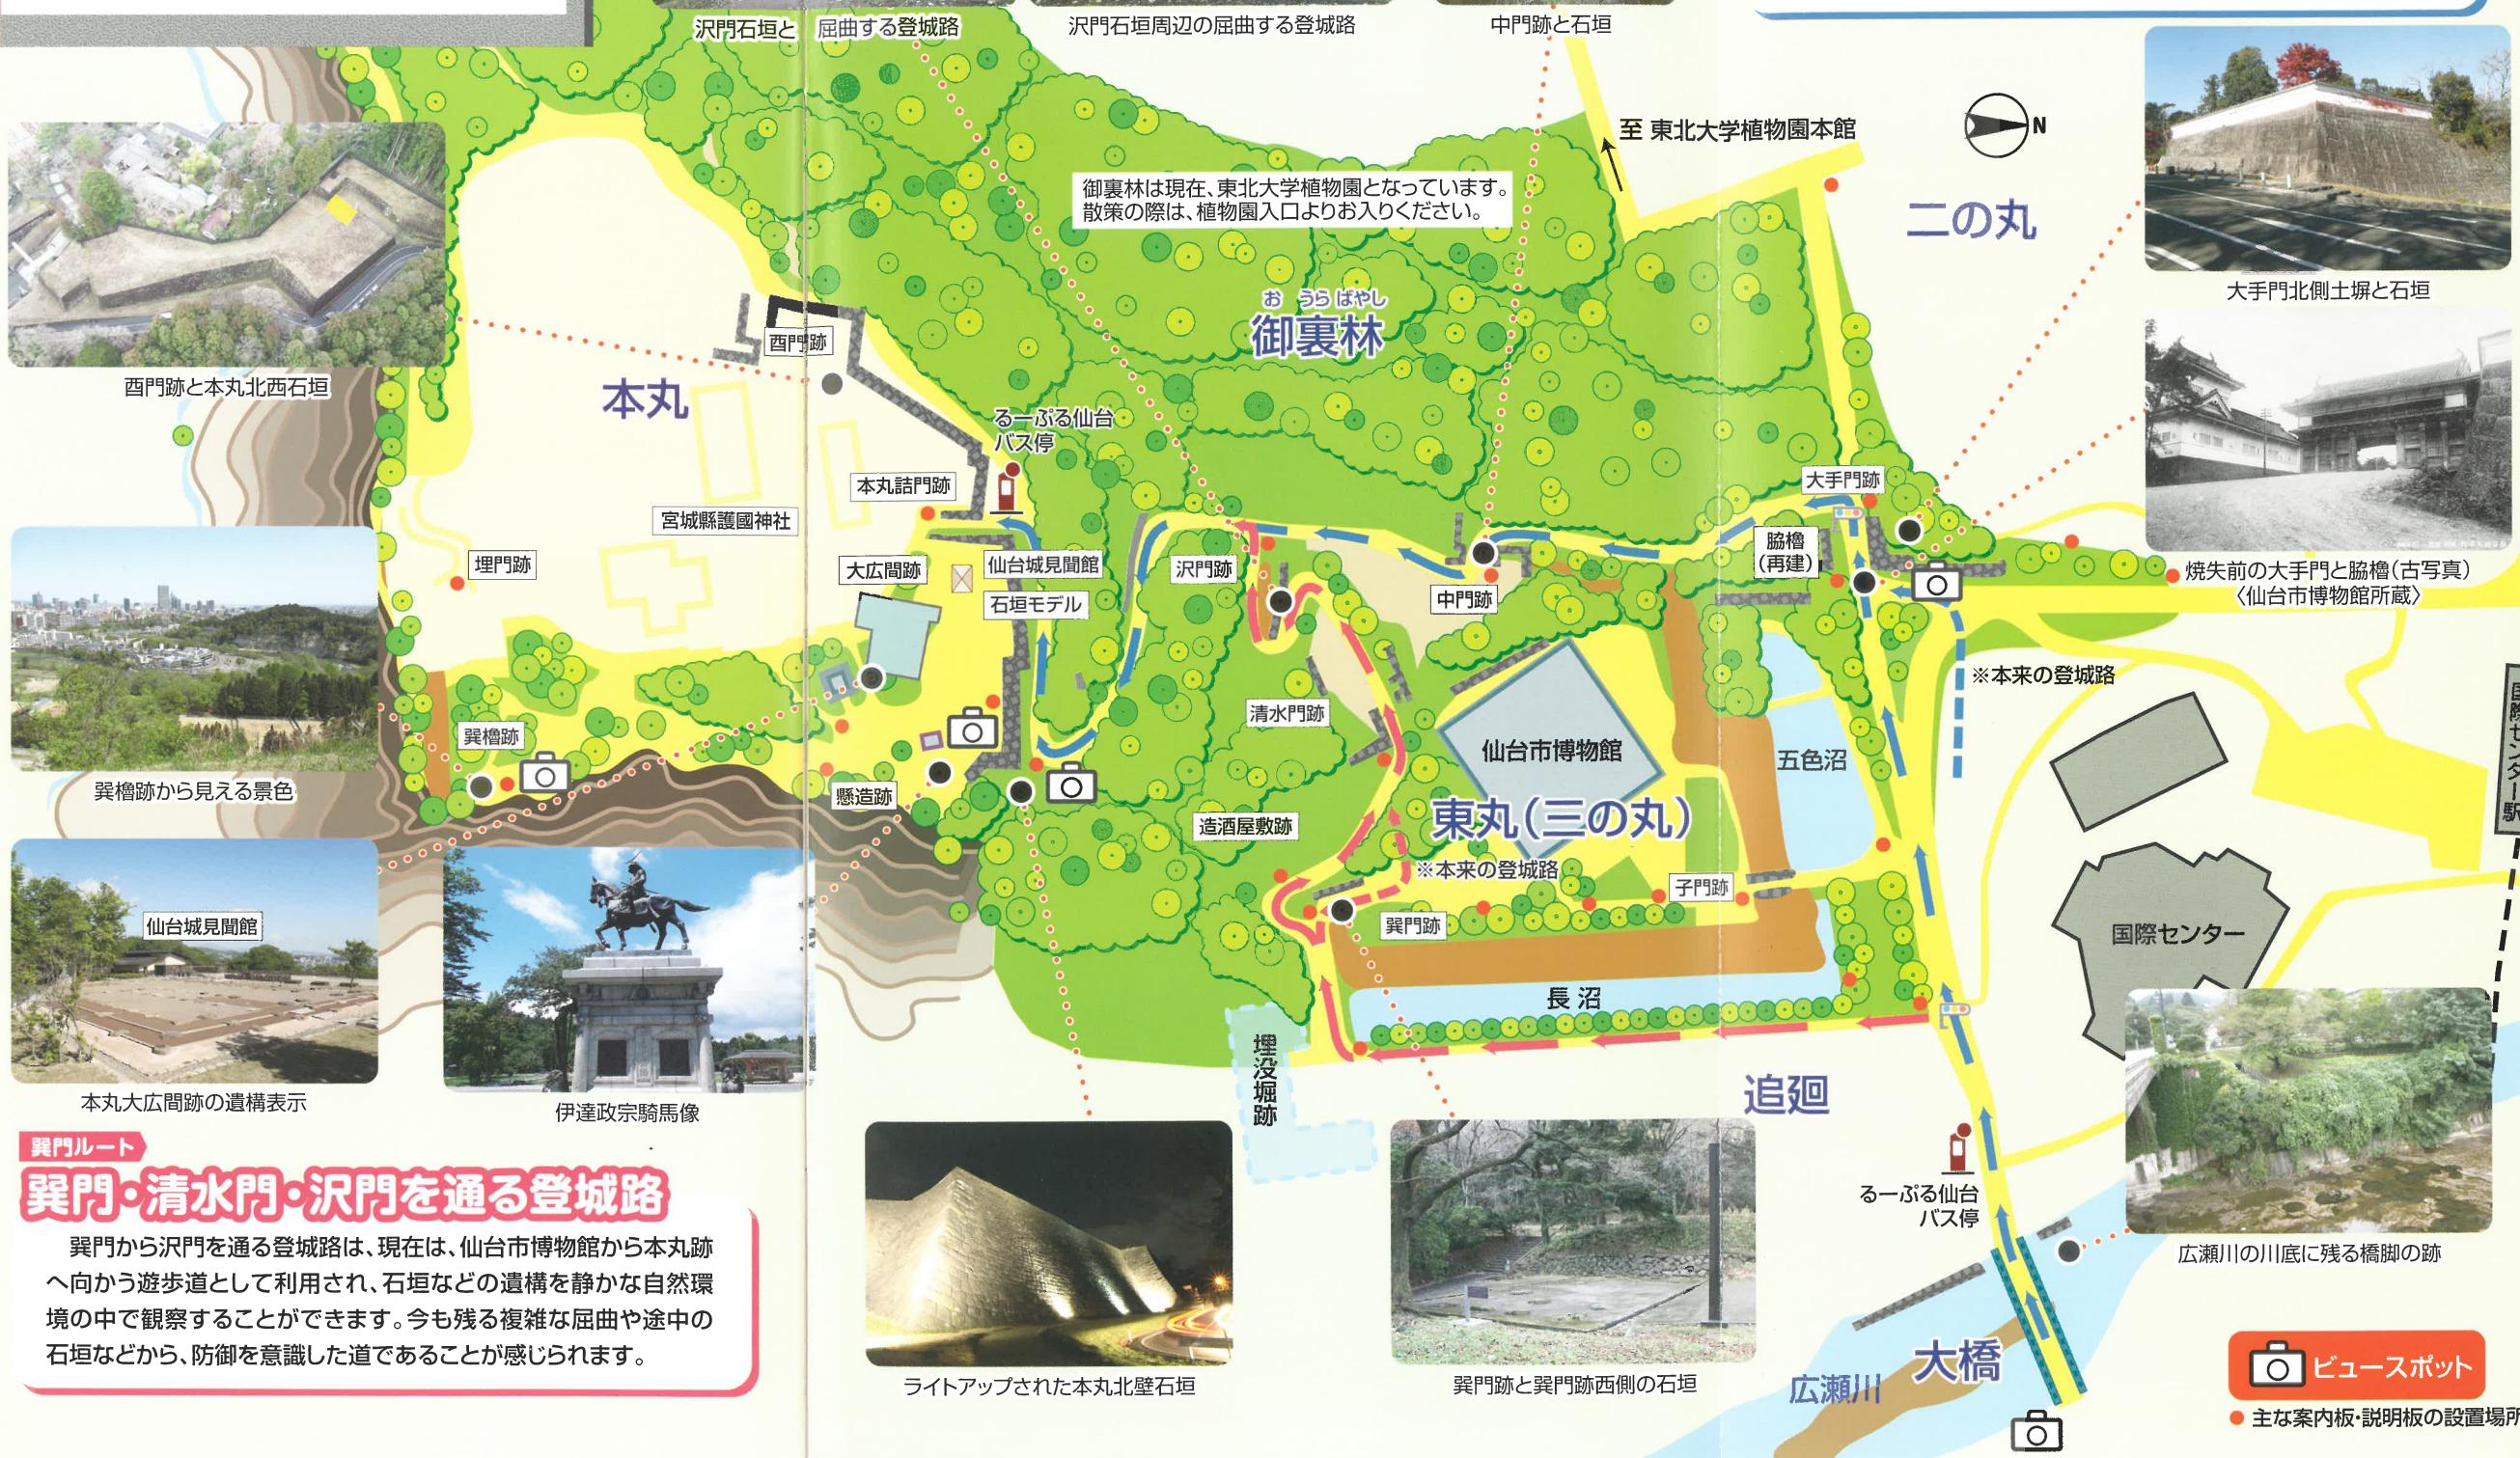
とじょうろ 登城路を歩こう!!

城下から仙台城跡本丸に至る登城路には、**大手門・中門を通るもの**と、追廻から**翼門・清水門・沢門**を通る二つのルートがあります。

政宗の築城直後の登城路は、翼門を通るルートであったと考えられています。
