指定・登録文化財の被害状況等報告 (No. 1)

○国指定史跡 仙台城跡 (青葉区)

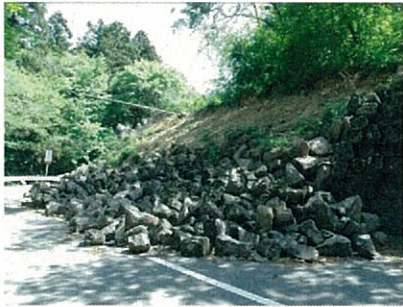
仙台城跡は、本丸石垣や中門石垣・清水門石垣が崩落したり、変形して崩れかかったりしています。本丸東側の崖面は広い範囲が崩落し、亀裂も見られます。また、大手門から本丸に登る市道も損傷を受けています。このため、青葉山公園の一部に立入制限や、市道に通行止めとなっている箇所があります。

復旧工事にあたっては、崩落した本丸石垣が史跡指定を目指す場所にあり、その文化財的価値を損なわないよう元の姿に修復する必要があることや石垣の解体や積み直しが広範囲になること、発掘調査や道路復旧に伴うことなどから、数年を要するものと予想されます。

なお、登城路については、安全確保対策を行い、本丸跡までの歩行者ルートをできるだけ早急に確保し、皆さまにお知らせしたいと考えております。

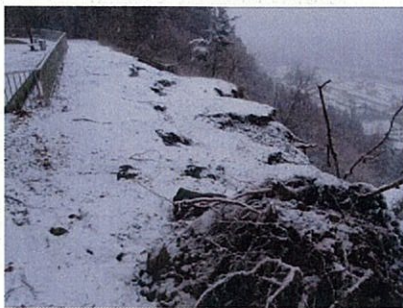
上：本丸石垣の崩落 (史跡外)

下：本丸跡崖地の亀裂

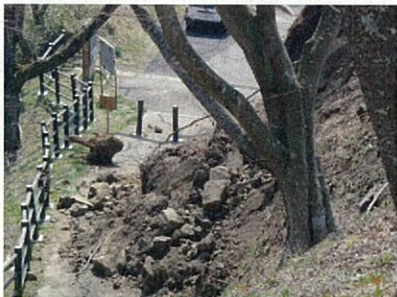
岩切城跡では、各所で崖や斜面の崩落、地割れが発生しています。西曲輪群の東側斜面の崖崩れによって落ちた岩が園路を塞いでしまいました。また、高森山公園として整備されている曲輪に亀裂が入ったり、手すりやあづまやが傾くなどの被害がありました。

現在は、被害の拡大を防ぐための応急処置を行なっています。

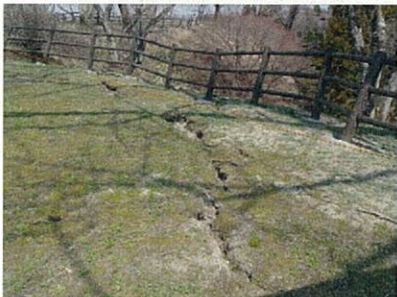
上：園路への落石

下：曲輪の地割れ

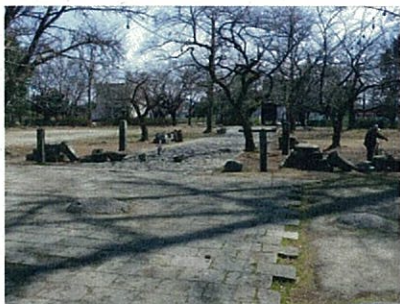
境内の様子

薬師堂では、壁板の脱落や破損があったほか、連子窓の一部破損、土壁に亀裂が入るなど、大きな被害を受けました。薬師堂内に納められている須弥壇や厨子も全体が正面側へ傾いたり、組物の一部が外れかけるなどの被害がありました。現在は、状態が悪化しないように支柱を添えるなどの応急的な処置を行なっています。

史跡内では、石灯籠が転倒するなどの被害が出ましたが、立て起こしなどの復旧作業を進めています。

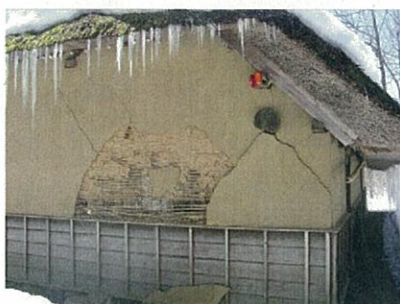
背面側土壁の亀裂と落下

引き戸など、建具の大きな破損はありませんでしたが、土壁に大きな亀裂が入り、一部が剥がれ落ちて下地が露出するなどの被害が出ています。

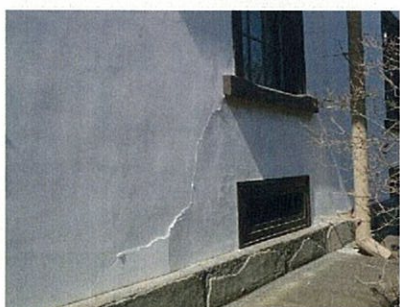
本建物は、仙台市歴史民俗資料館として活用されています。震災では、建物の外壁・内壁に、多数の亀裂や剥離、剥落が生じました。また、風除室のガラスが割れたり、階段の手摺りが落下したりしました。

建物以外でも、陳列ケースが転倒し、破損するほか、多数の展示資料が転倒・移動しました。

5月20日（金）より修理工事を行い、工事自体は既に終了しました。7月9日（日）に再開の予定で、現在は再開に向けた展示の準備を進めているところです。

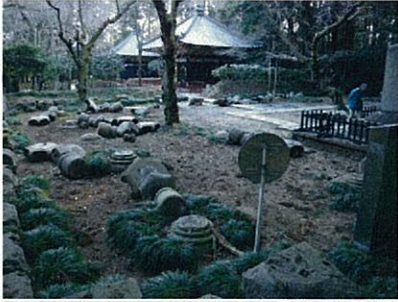
伊達政宗の「瑞鳳殿」をはじめ各藩主霊屋の建物に大きな被害はありませんでした。しかし、敷地内の石垣や土塁が各所で変形・崩落し、石灯籠が転倒するなどの被害が出ています。

現在、「瑞鳳殿」本殿と資料館は観覧を再開しており、他施設についても 8 月の再開を目指し修復工事を行っています。

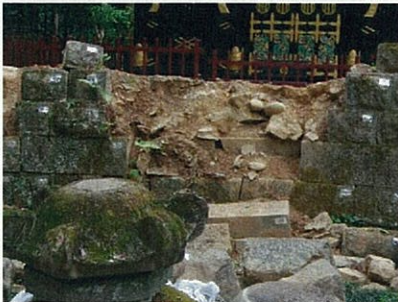
上：妙雲界廟石灯籠の倒壊

下：善応殿前の石垣・土塁崩落

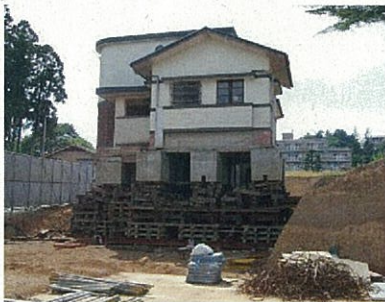
配水所の更新に伴って移転工事をしている途中で被災し、建築物の基礎・梁に亀裂が入るなど構造的に大きな被害を受けました。また、移転にあたって建物を支える仮設の架台（井桁状に組み上げた角材群）の一部が崩落し、倒壊する危険性が高まったため、支柱を立てるなどの応急措置を行なっております。

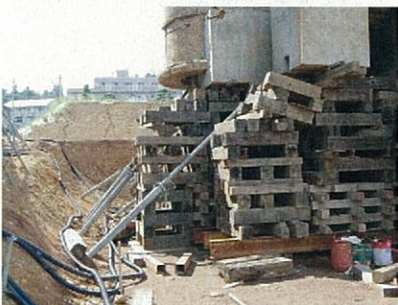
上：移転途中の状況

下：仮設の架台の一部崩落と応急処置
