## 郡山遺跡第 336 次調査

## 1. 調査要項

遺跡名 郡山遺跡（宮城県遺跡登録番号 01003）

所在地 仙台市太白区郡山 3 丁目

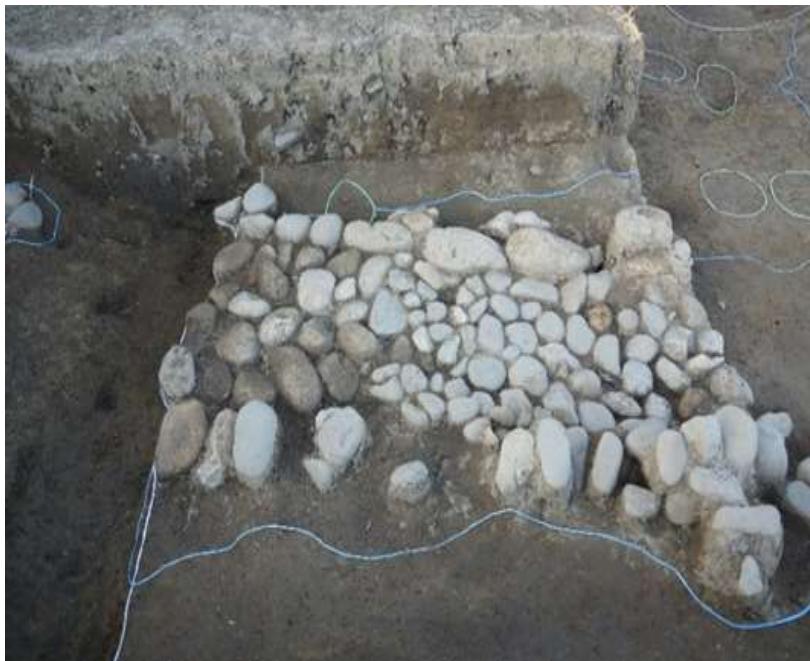
石組溝跡検出状況

#### SD1600 石組溝跡

今回発見されたのは、南北 9.5m、東西 4.9m の規模の真北方向に延びる溝跡で、屈曲して L 字状に北から西に延びている。

底面に幅 30～70cm の河原石を平坦に敷き詰め、両端に (a) 長さ 30cm ほどの河原石を 1 ないし 2 段に組み上げる、(b) 長さ 20cm ほどの河原石を 1 ないし 3 段に組み上げる、(c) 底面に敷いた河原石よりやや大きな河原石を設置する、

(d) 底面に敷いた河原面より大きな扁平な石を設置するなど、側壁の構造には

違いがみられる。これまでの発掘調査では、(c)、(d) の状況でしか発見されていなかったが、今回の調査で (a) (b) の新たな発見があり、溝跡の深さも 15～20cm であることが明らかとなった。また、河原石の中には被熱を受けて変色、劣化しているものが見られた。

今回発見された SD1600 石組溝跡は北に隣接する第 107 次調査での検出された分を含めると、33m 以上南北に延びる溝跡である。この石組溝跡は、石組池から西に延びる石組溝跡（SD1236）と接続していると推測される。これらの石組溝跡は政庁内の重要な範囲の区画や排水機能を担っていたと考えられる。

また、SD1600 石組溝跡は、西へ屈曲するコーナー付近とその周辺で側壁や底面に用いられた河原石が被熱を受けて変色や弾けるような割れを起こしていた。東に接する第 107 次、313 次の発掘調査で検出された SB1545 建物跡は、柱痕跡や抜き取り穴の状況から火災により焼失したと考えられている。

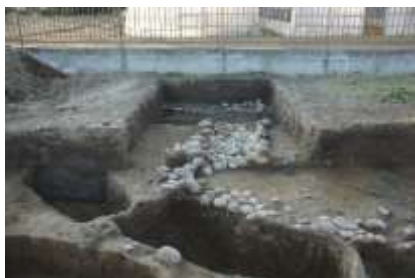
調査区西端

#### SD767 溝跡

上幅 3.5m、下幅 0.4m、深さ 1.3m の溝跡である。これまでの周辺の発掘調査から、Ⅰ期官衙内部の区画溝跡と考えられる。
