第48回 仙台市広瀬川清流保全審議会

# 青葉の森緑地 災害復旧工事について

令和2年8月7日  
建設局百年の杜推進部公園課

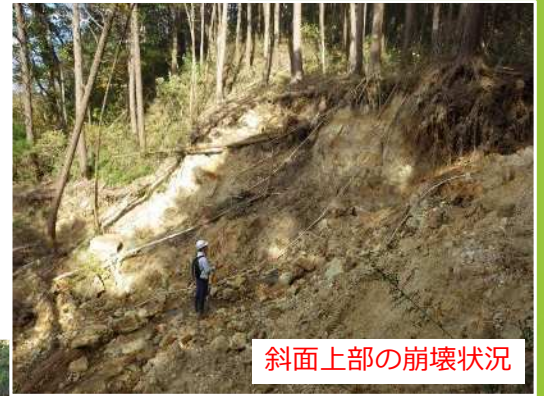
斜面上部の崩壊状況

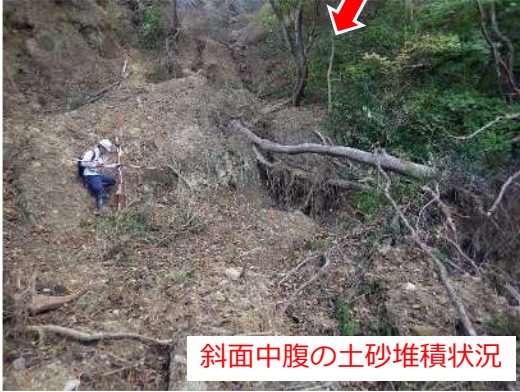
斜面中腹の土砂堆積状況

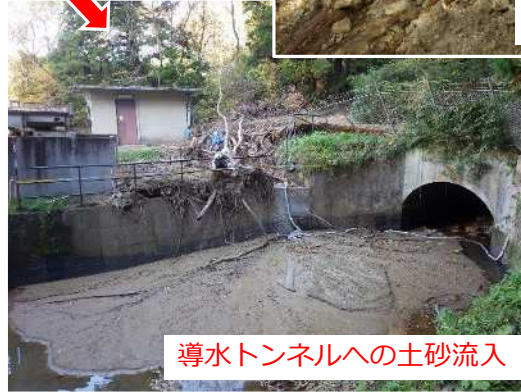
導水トンネルへの土砂流入

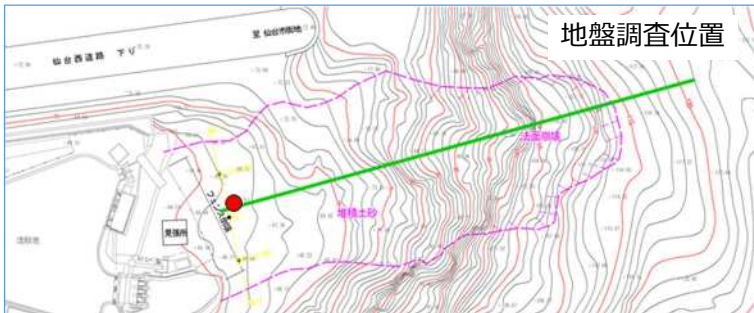
調査結果に基づく断面図

斜面中腹(V1)と斜面上部 (V2)  
 不安定土量 =  $V1 + V2 = 815\text{m}^3 + 315\text{m}^3$   
 =  $1,130\text{m}^3$
