## 経ヶ峯公園災害復旧工事について

令和2年8月7日  
青葉区建設部公園課

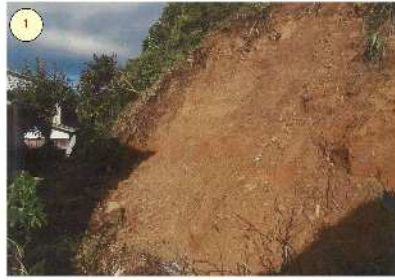
崩壊箇所全景（崩壊の高さは約6.5m程度、崩壊の深さは約0.6m程度の表層崩壊である。）

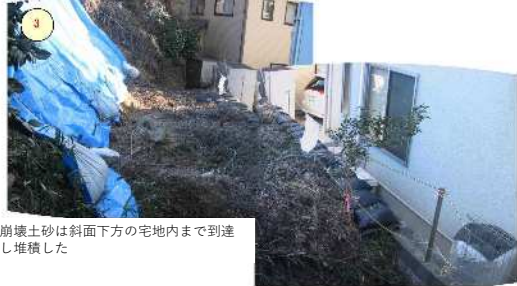
崩壊箇所全景（崩壊の幅は約8.0m程度、崩壊の長さは約9.2m程度の表層崩壊である。）

崩壊土砂は斜面下方の宅地内まで到達し堆積した

崩壊地頭部から下方を撮影（崩壊箇所には宅地が近接している。）

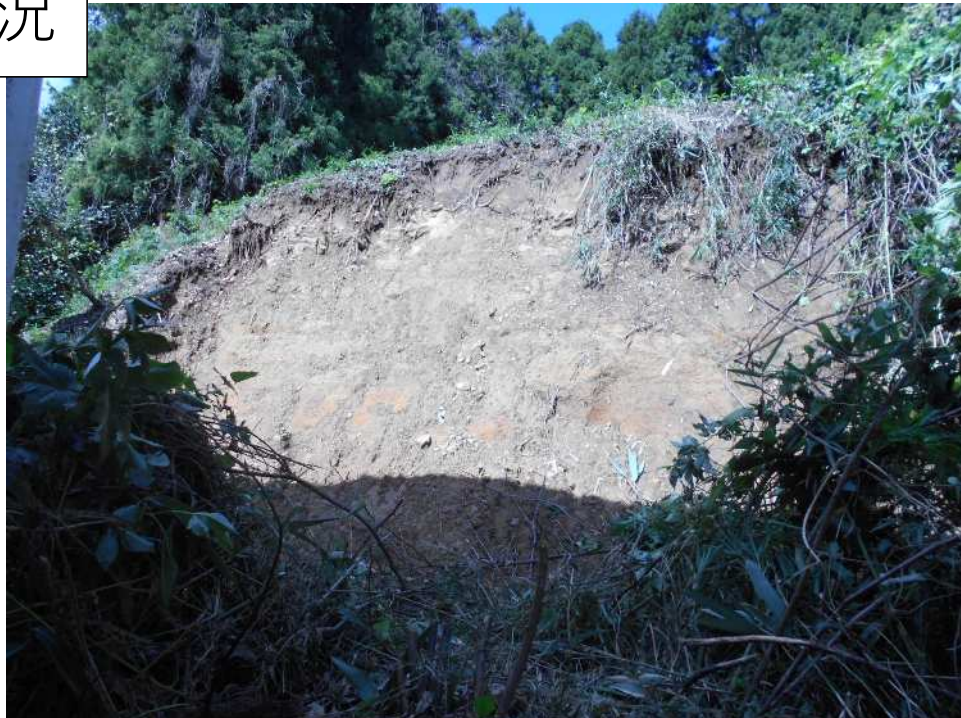
被災状況

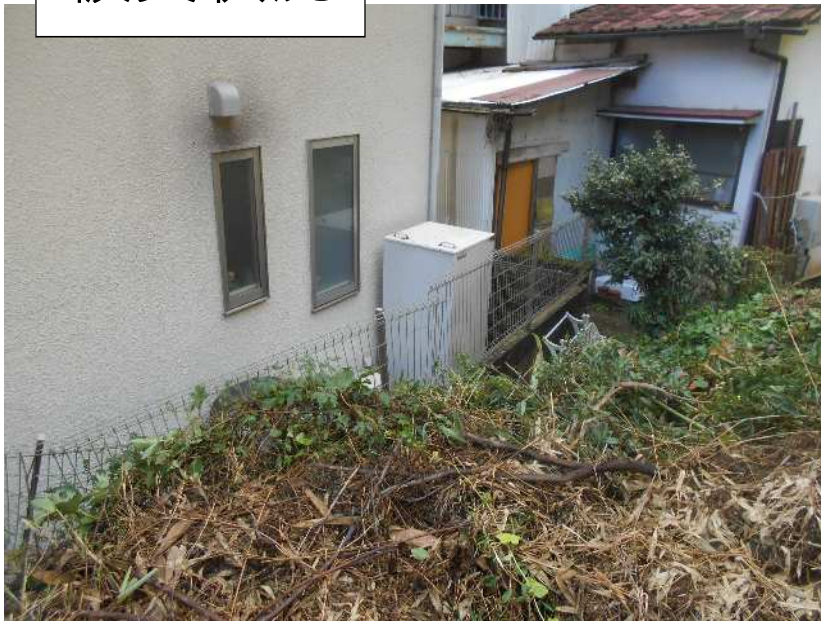
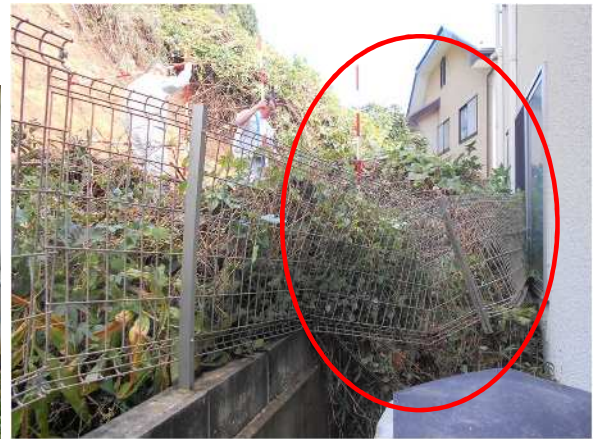
応急復旧状況

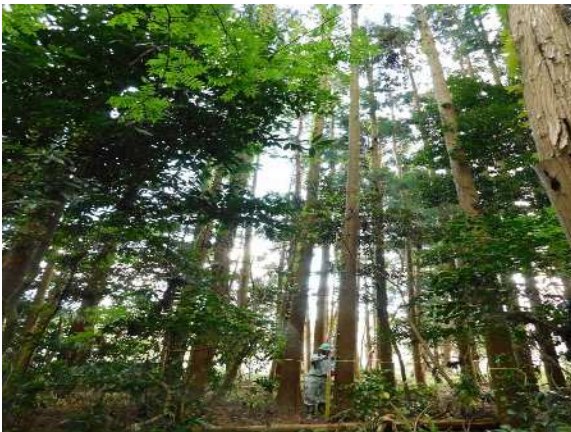
現況

密生した樹林。

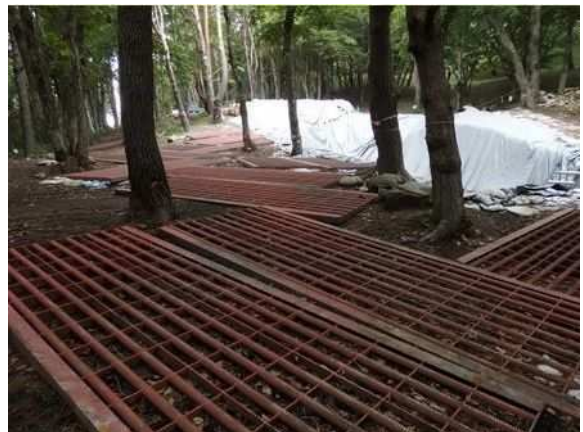
工事中

鋼製マットを敷設し、車両通行空間を確保する。
