第6章 がれき等処理体制の構築

第1節 がれき等の発生量の推計

第2節 がれき等の処理方針

第3節 がれき搬入場の選定・整備

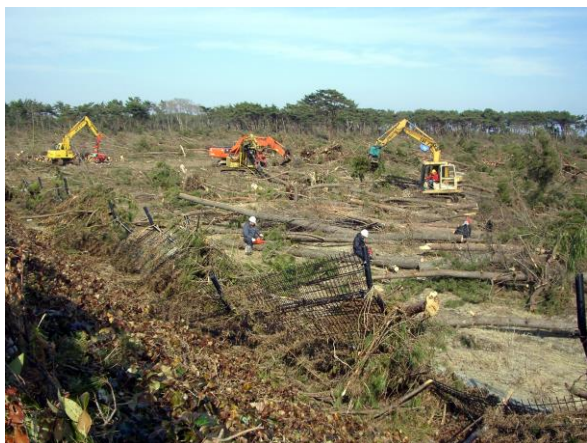
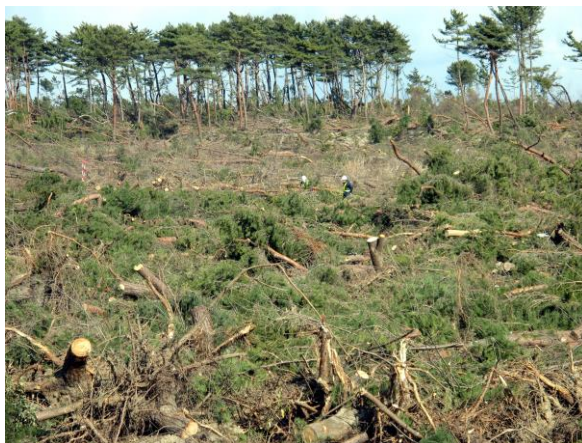
写真 6-3-1 倒木・流木撤去業務施工時
(荒浜搬入場)

写真 6-3-2 倒木・流木撤去業務施工時
(荒浜搬入場)

搬入場を造成するにあたり、津波被害により倒伏した海岸防災林の倒木・流木を撤去する必要が生じた。環境局内には土木を専門とする職員が少なく、発注体制が整っていなかったため、宮城野・若林区役所の建設部公園課に倒木・流木の撤去業務を依頼し、(一社)宮城県造園建設業協会、宮城県森林整備事業協同組合の協力の下、撤去が行われた。

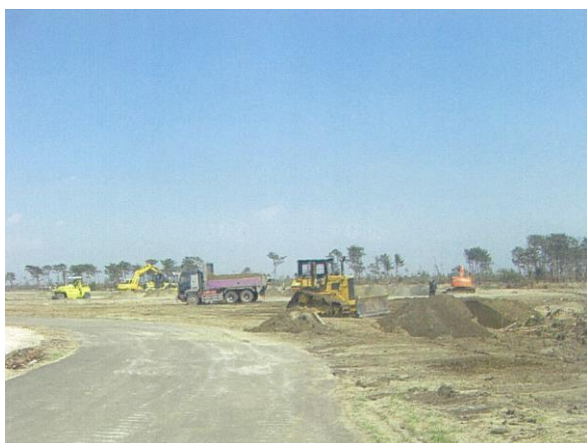
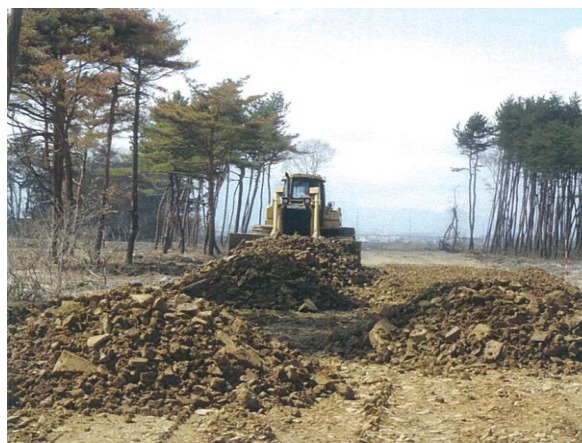
写真 6-3-3 搬入場造成施工時(蒲生搬入場)

写真 6-3-4 搬入場造成施工時(蒲生搬入場)

倒木・流木撤去業務と同様に宮城野区・若林区役所に発注業務を依頼し、早期に用地を確保できた本市の都市公園側から(一社)仙台建設業協会の協力の下、平成23年3月26日から造成工事を着工し、蒲生搬入場は平成23年3月30日からがれき等の受入を開始した。荒浜・井土搬入場においても、都市公園側から着工を開始し、荒浜搬入場は4月22日、井土搬入場は4月15日から受入を開始した。

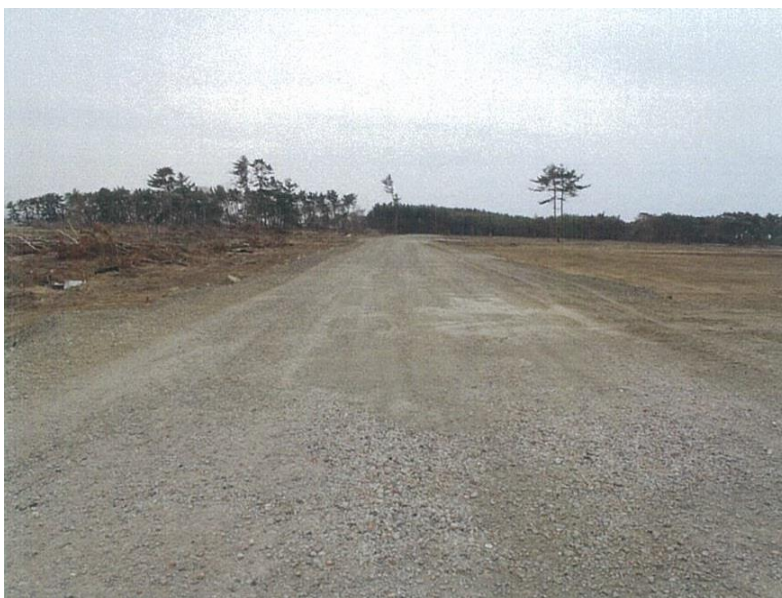
写真 6-3-5 搬入場内通路（荒浜搬入場）

通路幅員は当初8mの計画であったが、全長7mの10tダンプトラックが通路からがれき等を荷下ろしする際に通路を塞いでしまい、搬入場内で渋滞が発生するとの意見が（一社）仙台建設業協会からあったため、荷下ろし時でも通行可能とするため道幅を12mとした。

また、場内は搬入車両の出入り口を分け、一方通行とすることにより、効率よく搬入できるようにした。

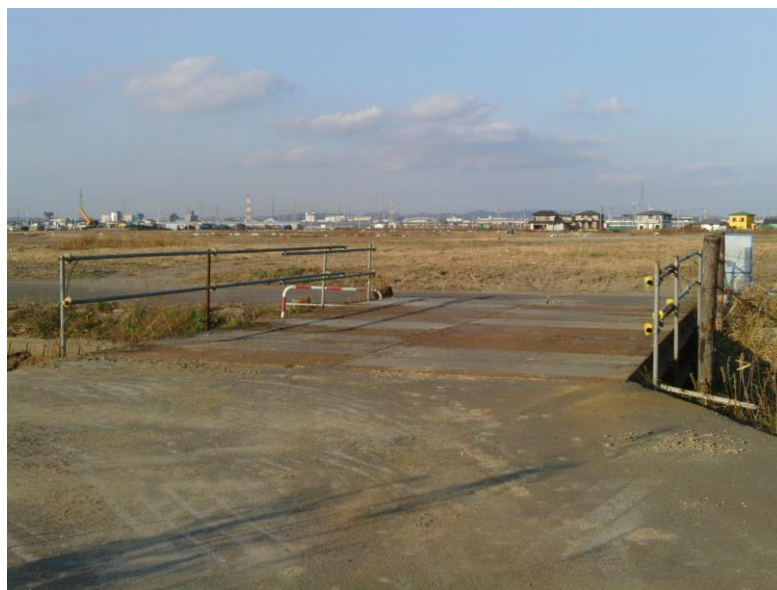
写真 6-3-6 仮設橋（蒲生搬入場）

蒲生搬入場内には農業用排水路があり、地震・津波により既存の橋が被災したため、新たに仮設橋を3橋設置した。

なお、仮設橋はリース材でなく、購入材で設置した。

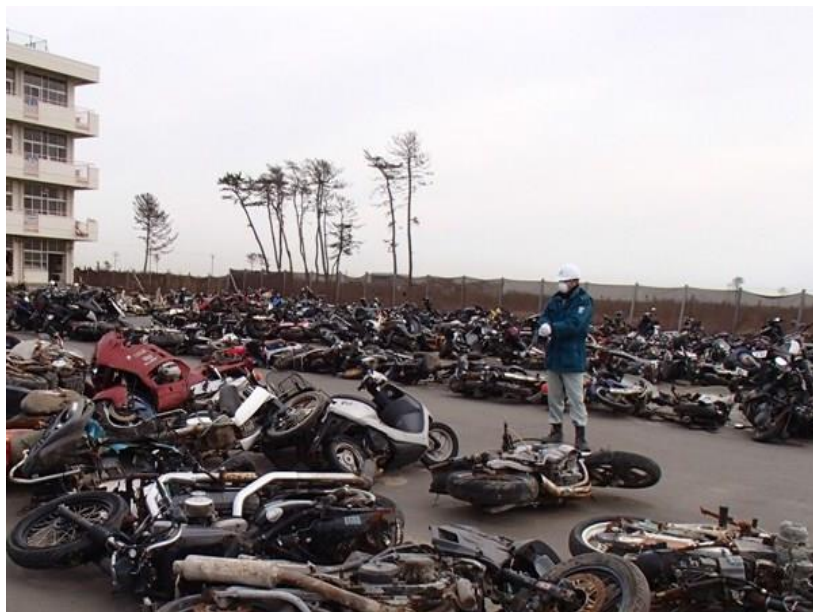
写真 6-3-8 荒浜小学校二輪車置き場

自動車、二輪車等被災車両については、台数が多く、アスファルト舗装を敷設した搬入場内の保管場所だけでは置き場を十分確保することができなかった。そのため、新たな保管場所として、荒浜小学校の校庭にアスファルト舗装を敷設し、二輪車置き場として活用した。

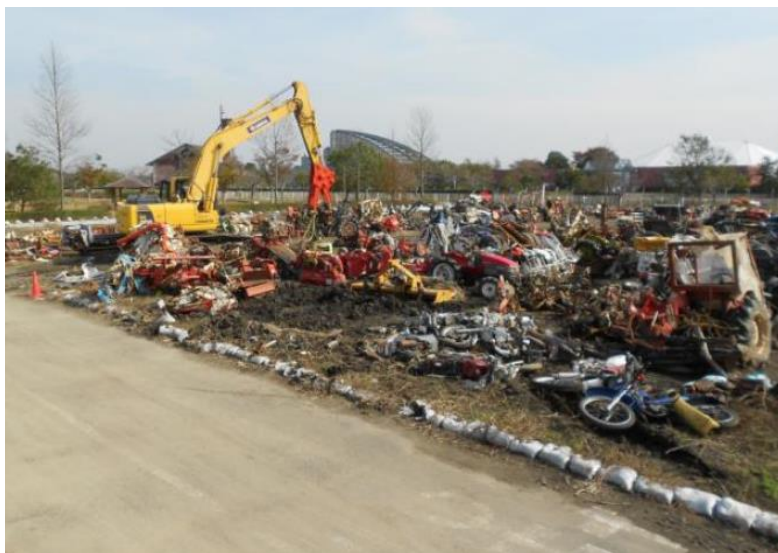
写真 6-3-9 農業園芸センター市民農園駐車場の農機具置き場

農機具については、アスファルト舗装を敷設した搬入場内の保管場所だけでは置き場を十分確保することができなかった。そのため、新たな保管場所として、本市農業園芸センター市民農園駐車場に遮水シートを敷設し、農機具置き場として活用した。

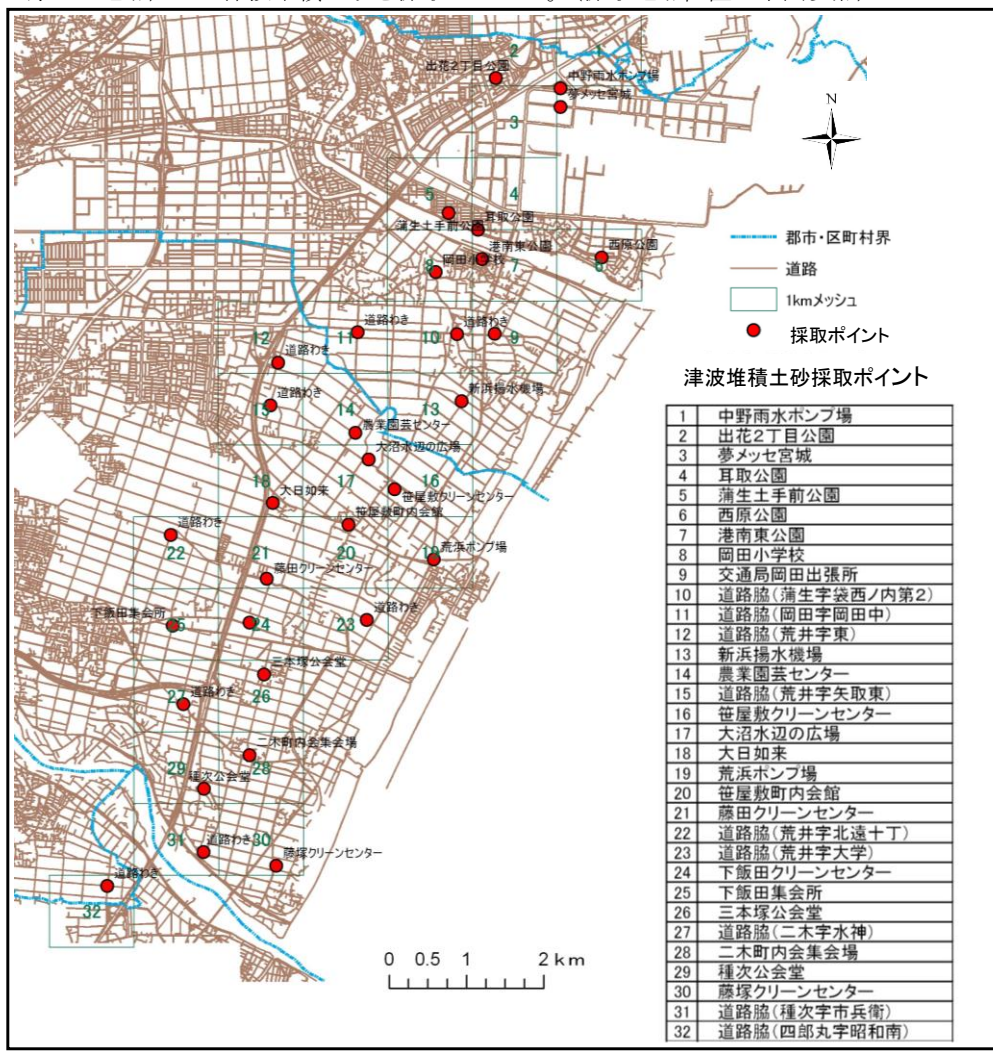
市内の津波浸水地域内の32地点（1km四方のメッシュに区分けし、各メッシュ毎に1地点）にて津波堆積土砂を採取しました。（採取地点位置：下図参照）

平成23年4月7日及び4月13～15日にかけて、市内の浸水地区32地点(1km四方のメッシュに区分けし、各メッシュごとに1地点)にて津波堆積物を採取し、第2種特定有害物質(重金属等)のうち、カドミウム、六価クロム、シアン、水銀、セレン、鉛、砒素、第3種特定有害物質(農薬等)のうちPCBの8項目について、有害物質の含有量調査を行った*。
