6. 事後調査の結果

6.1. 大気質

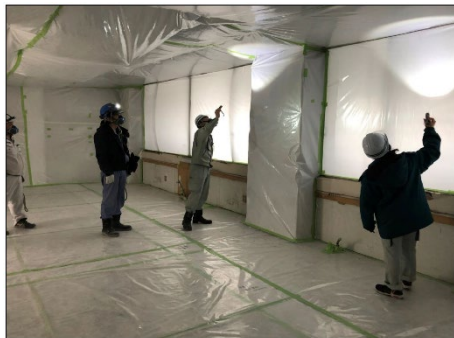
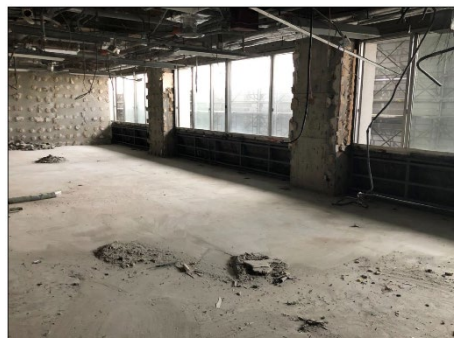
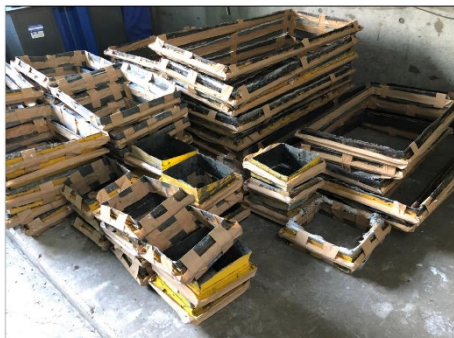
既存建築物解体工事前の事前調査の結果、配管の保温材等にレベル2、成形板等にレベル3のアスベストが含有していたため、大気汚染防止法及び石綿障害予防規則に基づき適切に調査・除去作業を実施した。レベル2のアスベストが含まれる部材を除去する際は、プラスチックシートで隔離した作業場内を集じん・排気装置により負圧化した上で作業を行い、作業中断時には排気装置の排気口からの漏洩点検を実施すること等により、アスベストの外部への飛散を防止した。レベル3のアスベストが含まれる成形板等の除去は、適切に周囲の養生を行い、湿潤化させた上で除去作業を行った。また、解体に伴い発生したアスベストは廃棄物処理法における特別管理産業廃棄物として法令に基づき適切かつ確実に処分した。

撤去前養生検査

病院本棟 7F 腰壁ケイカル板 アスベスト撤去

病院本棟 PHF 設備ダクトジョイント アスベスト撤去

以上の対応により、既存建築物に含有するアスベストは、飛散防止対策を適切に行った上で除去されており、評価書で周辺環境に対してアスベストの飛散はないものと予測した結果を満足している。

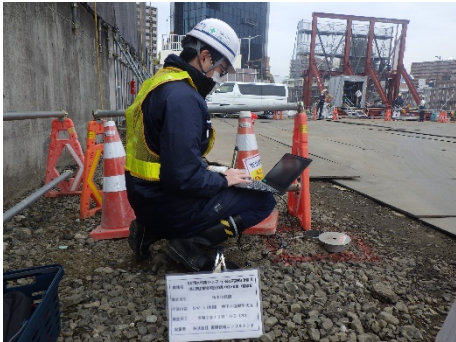
地下水位の観測状況（令和 2 年 12 月 10 日撮影）
地層の不連続性や地下水の流動による影響等、何らかの特別な理由で地下水位への影響、著しい地盤沈下・変状が認められた場合は、原因究明と必要に応じて適切な対策を講じる。	地下水位の変化は概ね降雨に連動していたが、基礎工事において事業地南部及び東部の地下水位の低下が見られたことから、地盤沈下が生じていないか確認するため、水準測量を実施し、問題ないことを確認した上で工事を慎重に進めている。なお、掘削工事が終了した令和 3 年 2 月以降は、埋め戻しにより地下水位は徐々に回復し、令和 3 年 7 月末現在、元の水準まで回復しており、これまでに周辺から苦情等は寄せられていない。

工事中の環境保全措置	環境保全措置の実施状況
既存建築物の地下階を本事業の地下構造として有効活用することにより、掘削工事を最小限にし、掘削に伴う環境影響の低減に努める。	「6.1. 大気質」の表 6.1-21 に示すとおりである。
工事に際しては、地下水位観測井により工事前・工事中の地下水位の状況を把握する。	工事開始前に地下水位観測井を場内 4 地点に設置し、工事着手前の平成 30 年 11 月より継続して地下水位観測を行っている。
