第4章 法対象事業の実施状況

第5章 環境の保全及び創造のための措置の実施状況

5.2 環境保全措置の実施状況

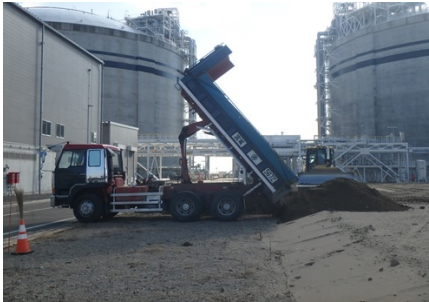
No.	環境保全措置	実施状況	対象項目
6	<p>森林性の重要な動物種の生息環境を確保するため、対象事業実施区域に新たに樹林地を創出する。</p>	<p>実施 樹木を植栽し、樹林地を創出した。</p> <p>樹林地創出状況</p>   <p>(令和3年5月撮影)</p>	<ul style="list-style-type: none"> ・動物 ・植物
7	<p>〔動物〕 草地性の重要な昆虫類の生息環境を確保するために、改変箇所の草地の種子や表土等を用いて対象事業実施区域に草地を創出する。</p> <p>〔植物〕 草地性の重要な植物種の生育環境を確保するため、改変箇所の草地の種子や表土等を用いて対象事業実施区域に草地を創出する。</p>	<p>実施 表土の撒き出しを行い、草地を創出した。</p> <p>表土撒き出し状況</p>

<p>(平成31年2月撮影)</p> <p>草地創出状況</p>

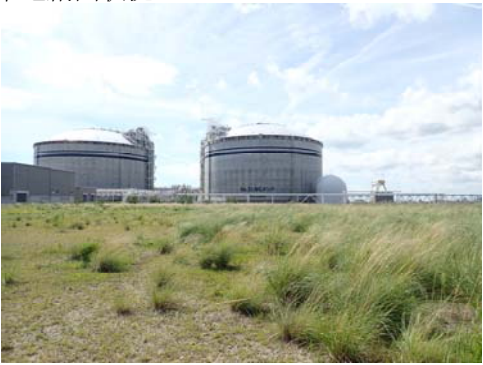
<p>(令和3年9月撮影)</p>

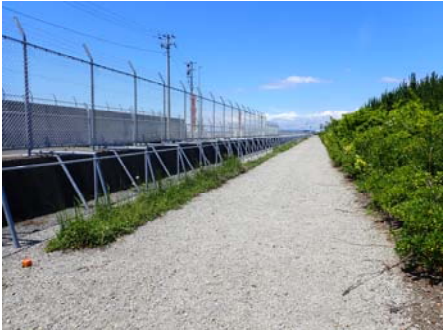
No.	環境保全措置	実施状況	対象項目
8	砂浜性の重要な動物種・植物種の生息・生育環境を確保するため、対象事業実施区域に新たに砂地を設置する。	<p>実施</p> <p>海側マウンド緑地の海側に砂地を設置した。</p> <p>砂地設置状況</p>

<p>(令和3年6月撮影)</p>	<ul style="list-style-type: none"> ・動物 ・植物
9	改変箇所を確認されたテングチョウの食樹であるエノキは、新たに創出する樹林地周辺に移植する。	<p>実施</p> <p>樹林地にエノキの移植を実施した。</p> <p>移植したエノキ状況</p>

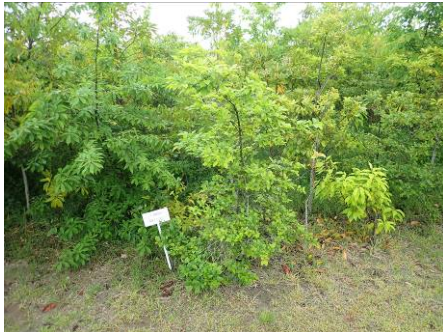
<p>(令和3年5月撮影)</p>	<ul style="list-style-type: none"> ・動物
10	工事終了後は既設1,2号機跡地を草地にする等、草地面積を極力確保し、動物・植物の生息・生育環境の回復を図る。	<p>実施</p> <p>1,2号機跡地を草地にした。</p> <p>1,2号機跡地の状況</p>

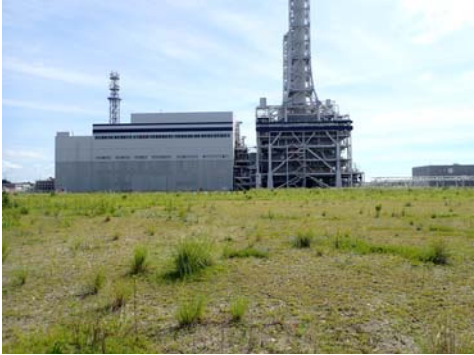
<p>(令和3年9月撮影)</p>	<ul style="list-style-type: none"> ・動物 ・植物
