仙台市高速鉄道東西線建設事業に係る  
事後調査報告書  
(第9回)

平成27年4月～平成28年3月調査結果

平成29年1月

仙 台 市

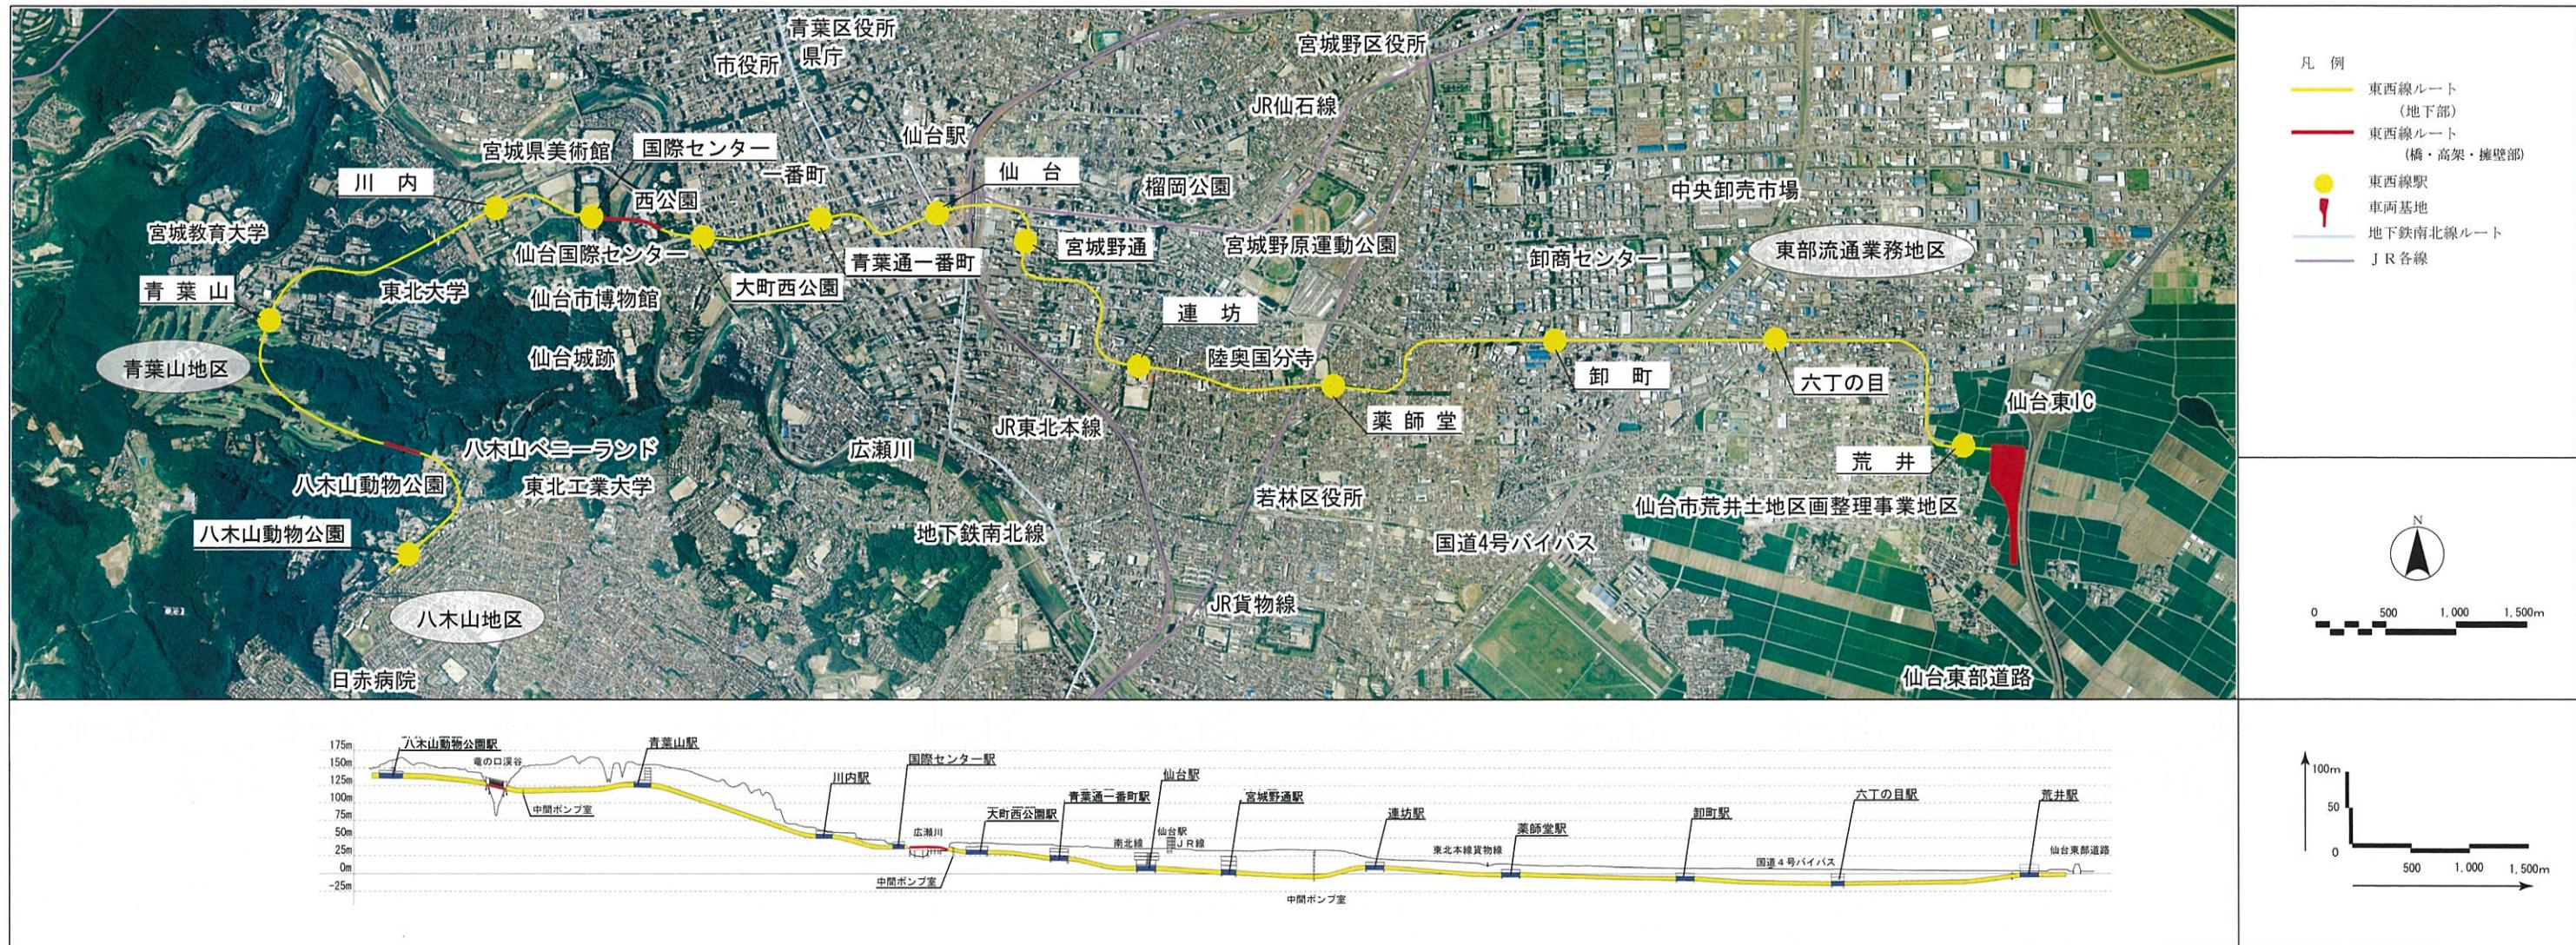
図 2-2.1 計画路線のルート及び縦断図

計画路線のルート及び縦断図は図 2-2. 1 に、各種構造形式区分平面図は図 2-2. 2 に示すとおりである。

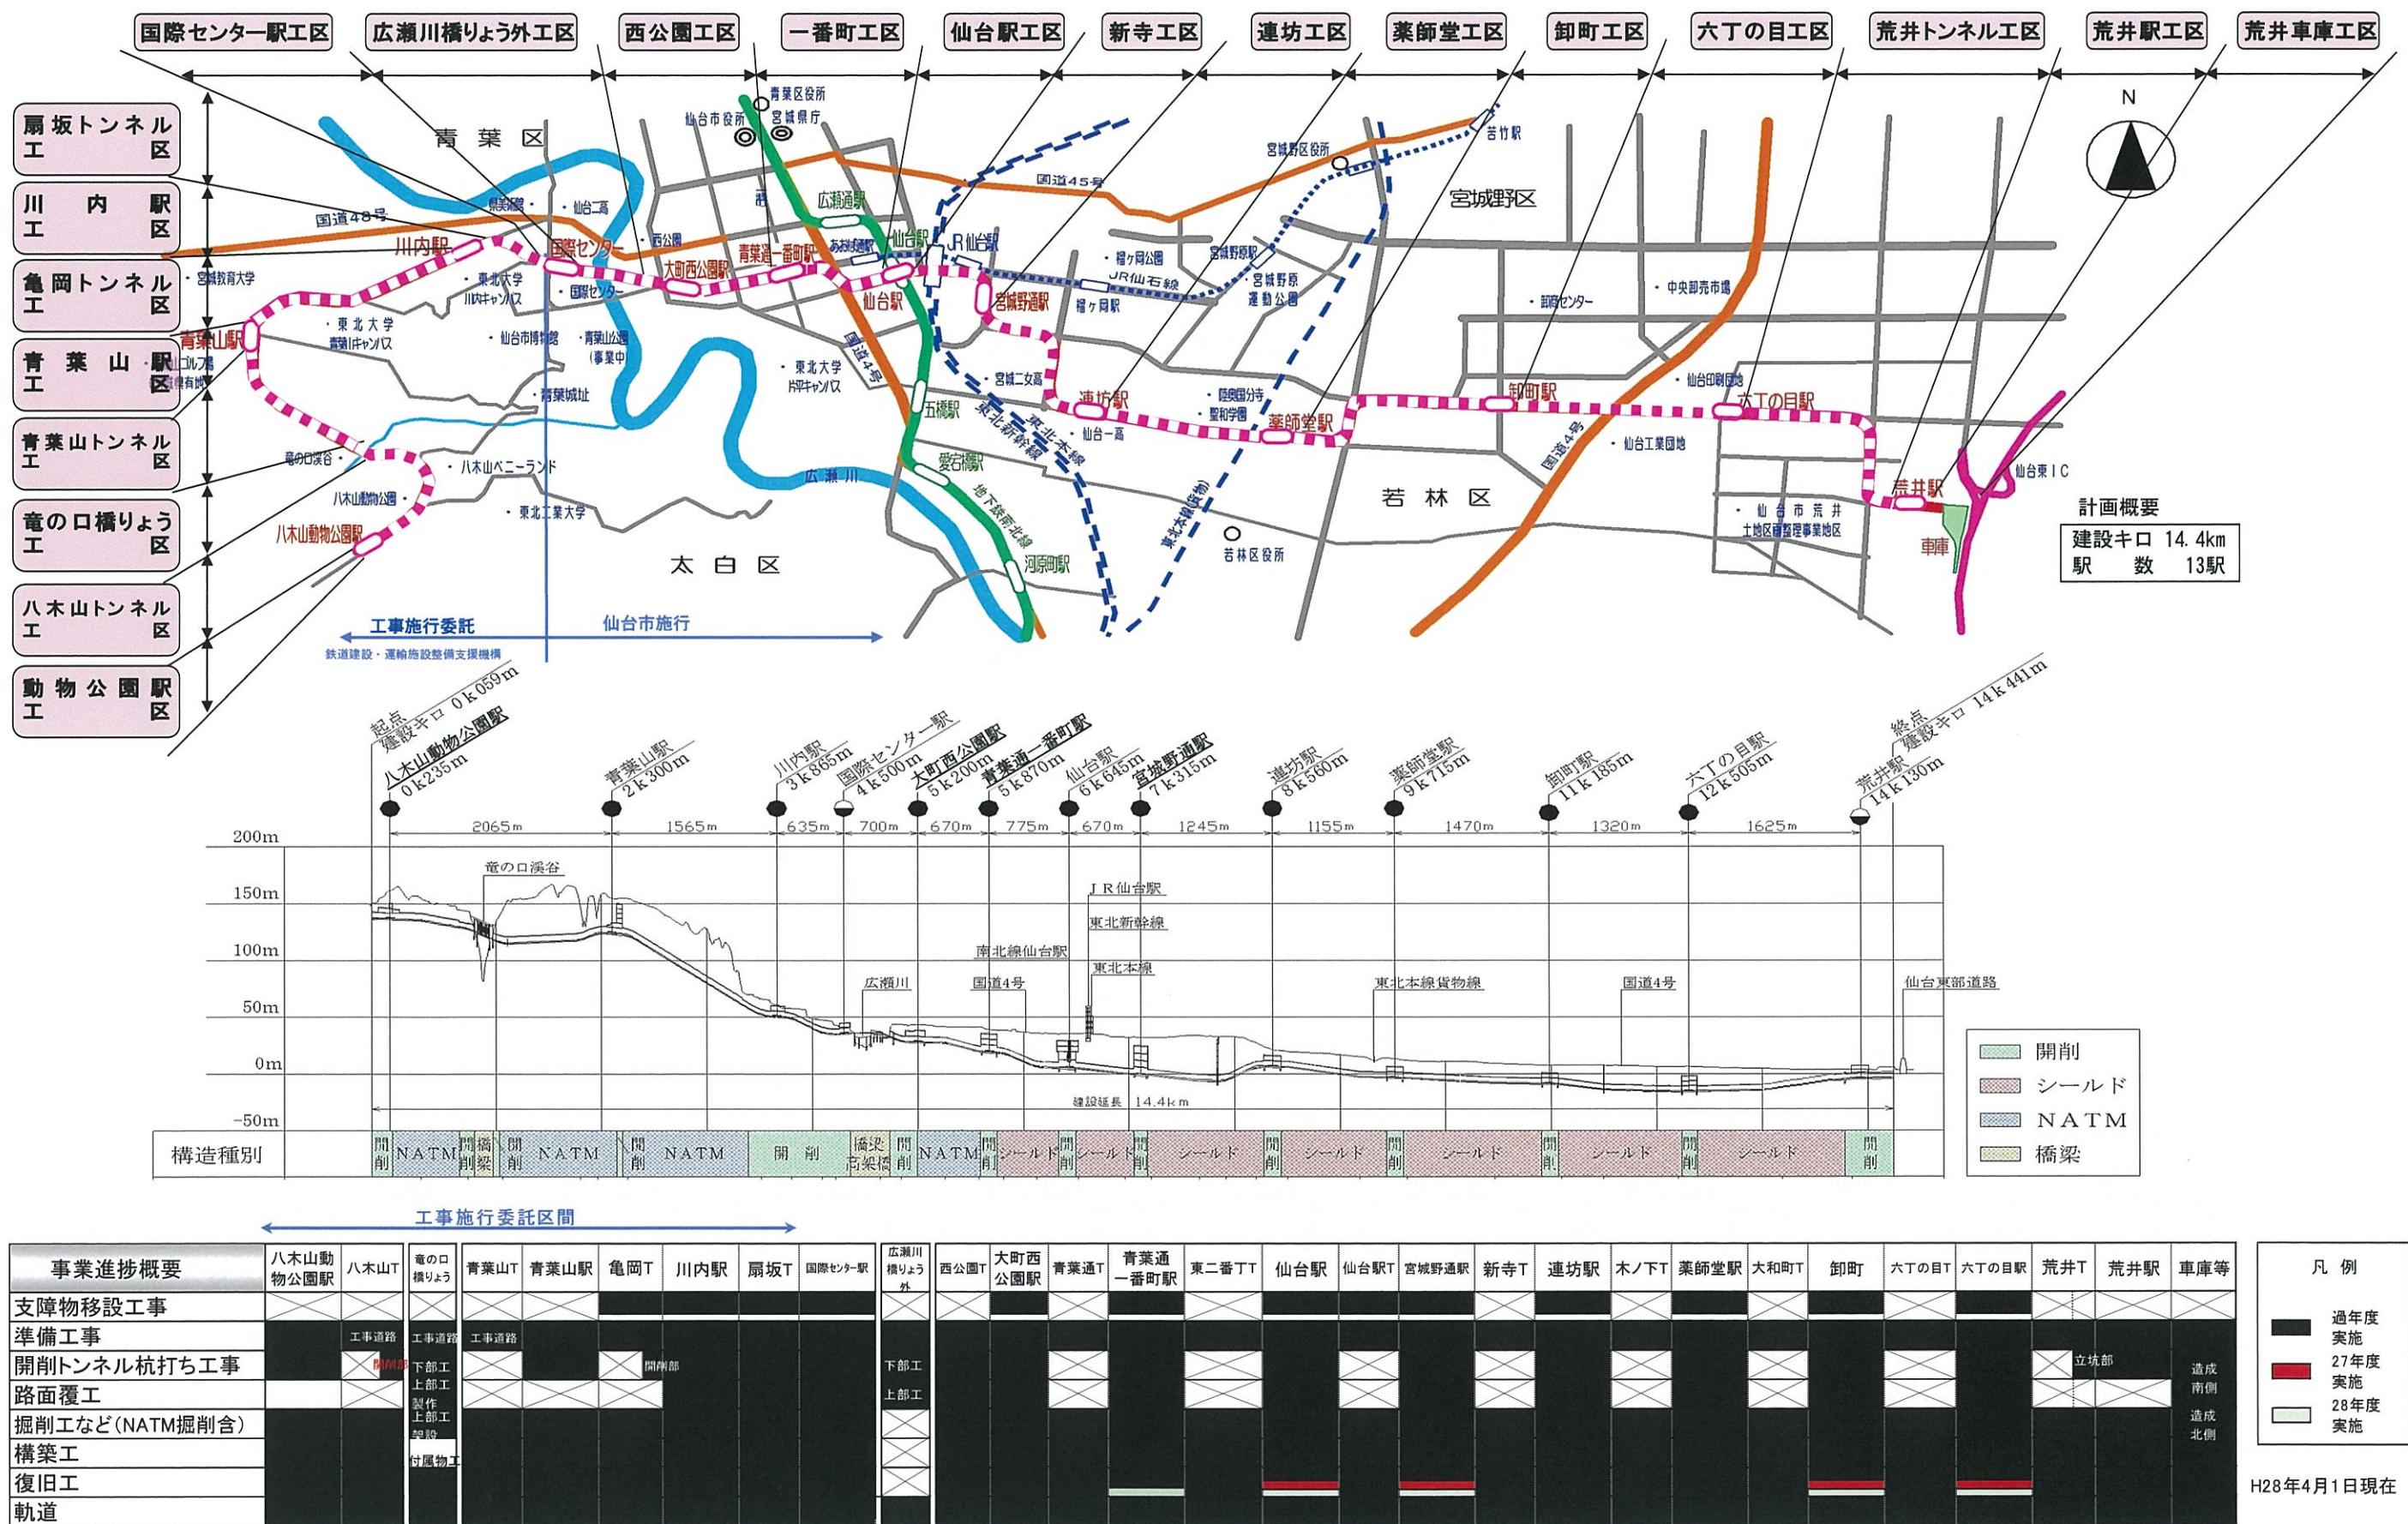
図 2-2.3 仙台市地下鉄東西線土木工事進捗図（平成 27 年度・28 年度）

工事の進捗状況は図 2-2. 3 に示すとおりである。

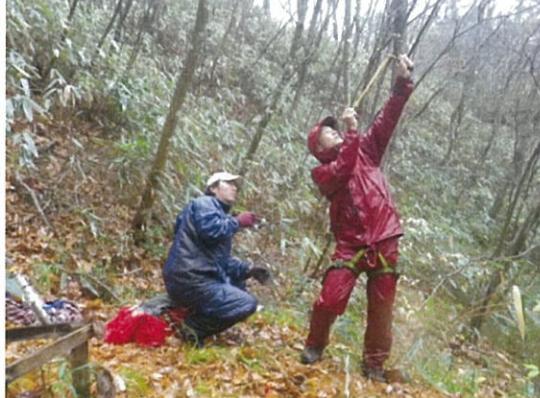
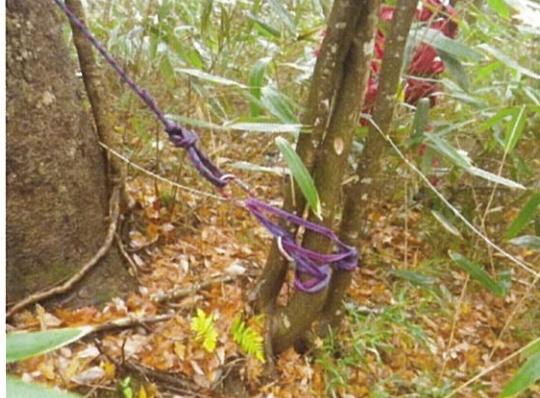
表 4-2.2 封鎖解除の方法

<p>①釣糸を結び付けた釣り用のオモリをスリングショット（競技用パチンコ）で撃ち上げ、トップの支点（一番高い位置の支点）をとる枝の上を通過させる。トップの支点は封鎖解除対象より高い位置にとる。（平成 27 年 11 月 23 日撮影）</p>	<p>②釣糸を徐々に太いロープへ繋ぎ換える（釣り糸→測量用水糸→太さ 4mm 細引き→太さ 9~11mm のザイル）。ザイルの一方は付近の木の幹に繋ぎ、アンカーとする。（平成 27 年 11 月 24 日撮影）</p>
<div style="border: 1px solid black; padding: 5px; width: fit-content; margin: auto;">           貴重種保護の目的から確認位置等については公表しないこととしております。         </div>	<div style="border: 1px solid black; padding: 5px; width: fit-content; margin: auto;">           貴重種保護の目的から確認位置等については公表しないこととしております。         </div>
<p>③ハーネスを着用した作業者がアッセンダー*とあぶみを用いて懸垂状態で登高する。この際、他の一名が地上でザイルによる安全確保を行う。（平成 27 年 11 月 24 日撮影）</p>	<p>④トップアンカーを確保後、封鎖箇所の上方の枝にアンカーをとって枝先方向に移動し、封鎖措置の解除作業（主にロープの切断）を行う。（平成 27 年 11 月 25 日撮影）</p>
<div style="border: 1px solid black; padding: 5px; width: fit-content; margin: auto;">           貴重種保護の目的から確認位置等については公表しないこととしております。         </div>	<p>※アッセンダー：固定されて吊るされたロープを登るための器具。ロープにセットすると、カムの働きにより、上方には移動するが下方には移動しない仕組みになっている。</p>

<p>⑤作業終了後は、作業者は下降し、カラビナ、スリング類は全て回収した。（平成 27 年 11 月 24 日撮影）</p>

封鎖解除の方法は表 4-2. 2 に示すとおりである。

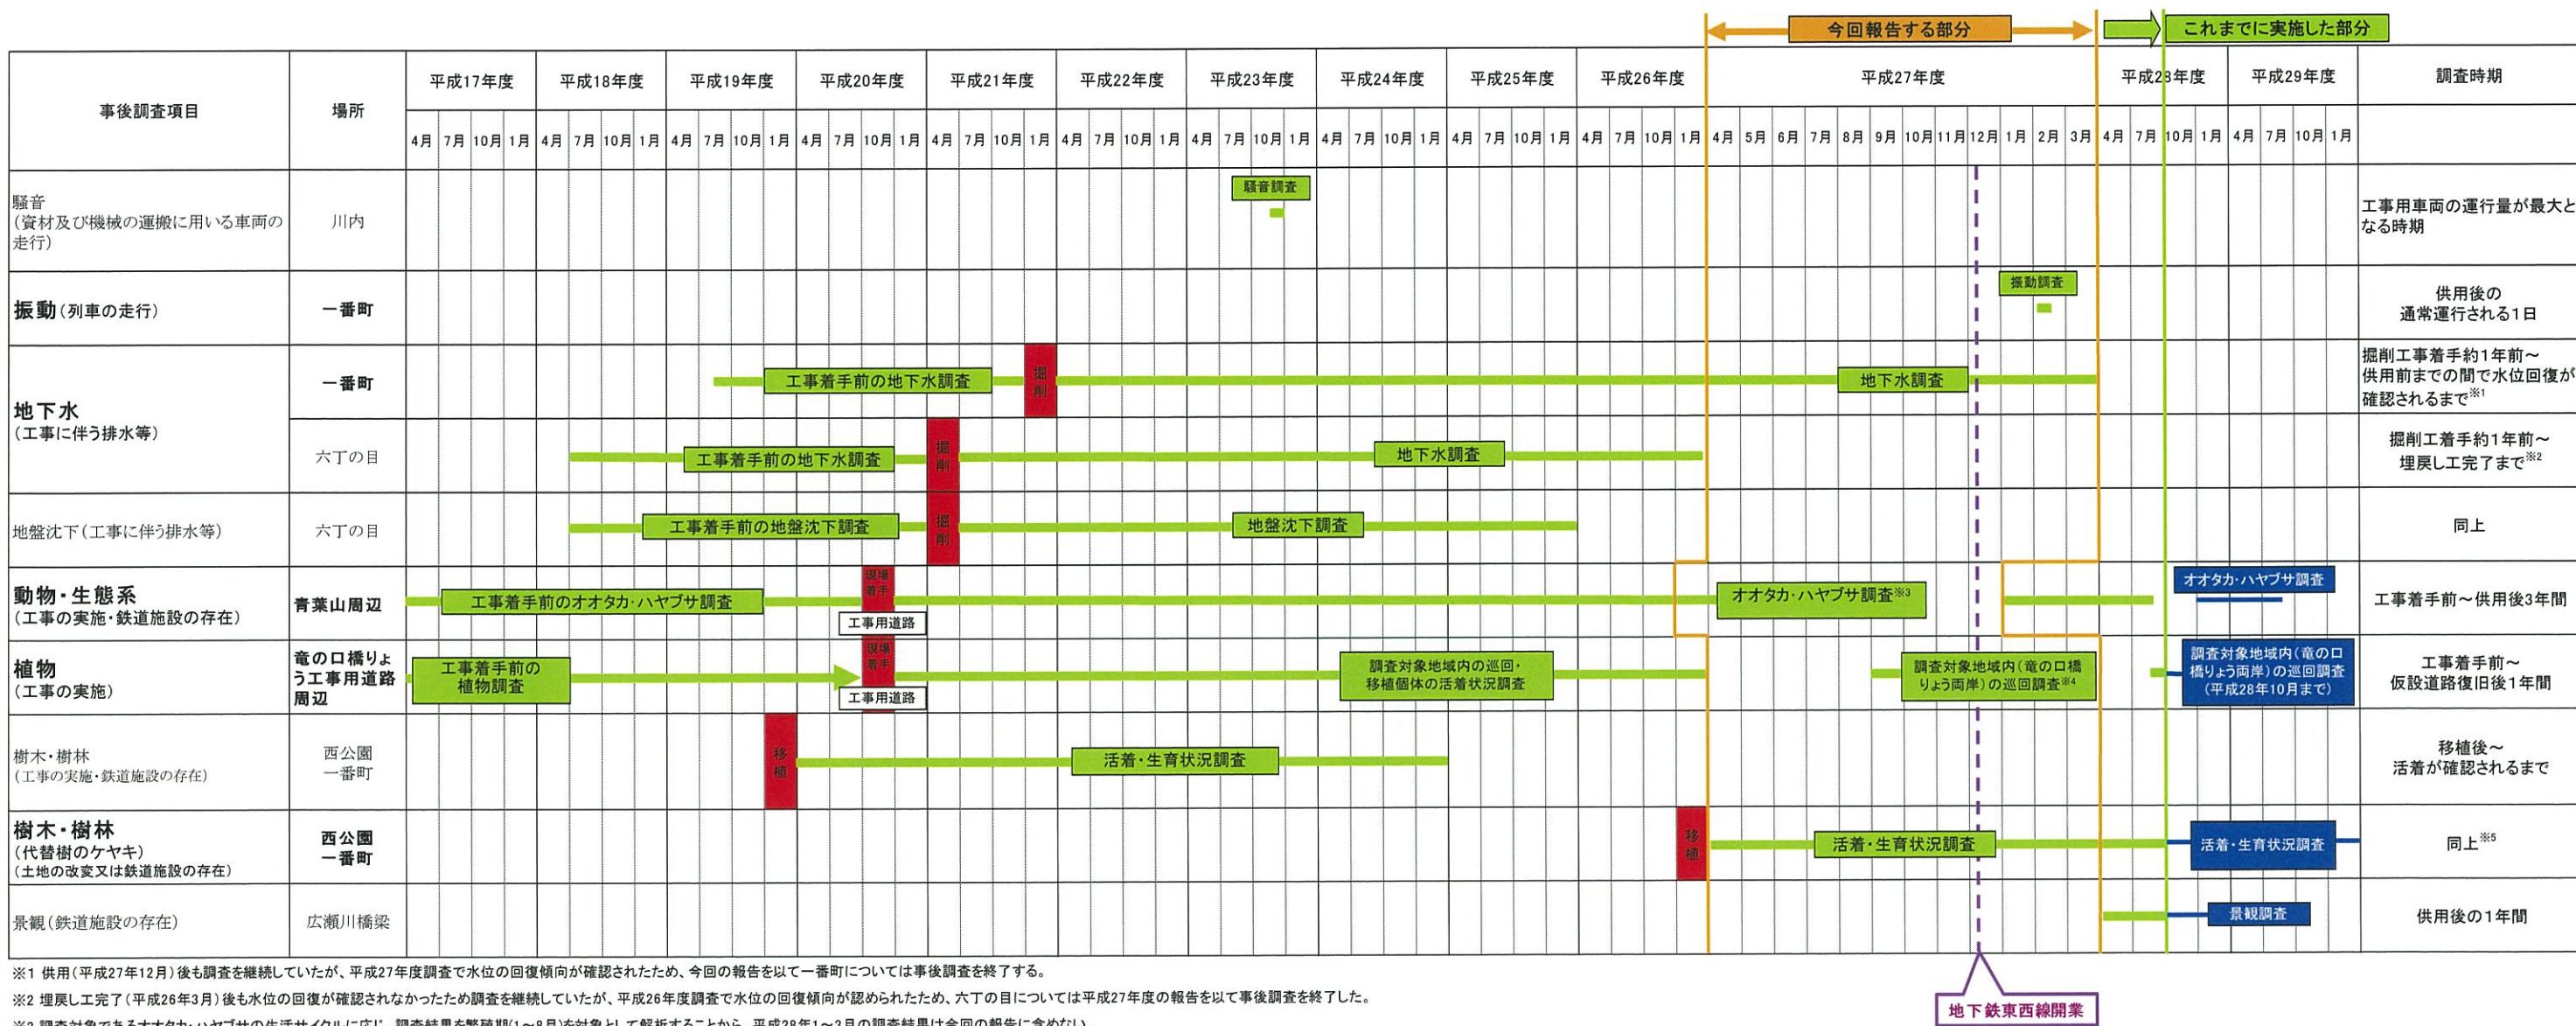
図 5-1 事後調査全体計画とこれまでの実施状況

事後調査の全体計画は図5-1に示すとおりである。図5-1に示した事後調査項目のこれまでの実施状況は表5-1に示すとおりである。本報告書では、これらの事後調査項目のうち、平成27年1月～平成28年3月に調査を実施した「振動」、「地下水」、「動物・生態系」、「植物」、「樹木・樹林」の5項目について報告する。平成26、27年度はこれらの項目について事後調査を実施し、その結果を整理するとともに、環境影響評価における予測評価結果の検証を行い、必要に応じて追加の環境保全措置を検討した。

※1 供用(平成27年12月)後も調査を継続していたが、平成27年度調査で水位の回復傾向が確認されたため、今回の報告を以て一番町については事後調査を終了する。

※2 埋戻し完了(平成26年3月)後も水位の回復が確認されなかったため調査を継続していたが、平成26年度調査で水位の回復傾向が認められたため、六丁の目については平成27年度の報告を以て事後調査を終了した。

※3 調査対象であるオオタカ・ハヤブサの生活サイクルに応じ、調査結果を繁殖期(1~8月)を対象として解析することから、平成28年1~3月の調査結果は今回の報告に含めない。

※4 竜の口橋りょう左岸側及び右岸側の巡回調査において、平成26年度に外来植物の繁茂が確認されたため、平成27年以降も確認調査を継続している。

※5 一番町付近のケヤキについては、工事の進捗状況を踏まえて平成28年2月～平成30年3月頃までに移植する予定である。

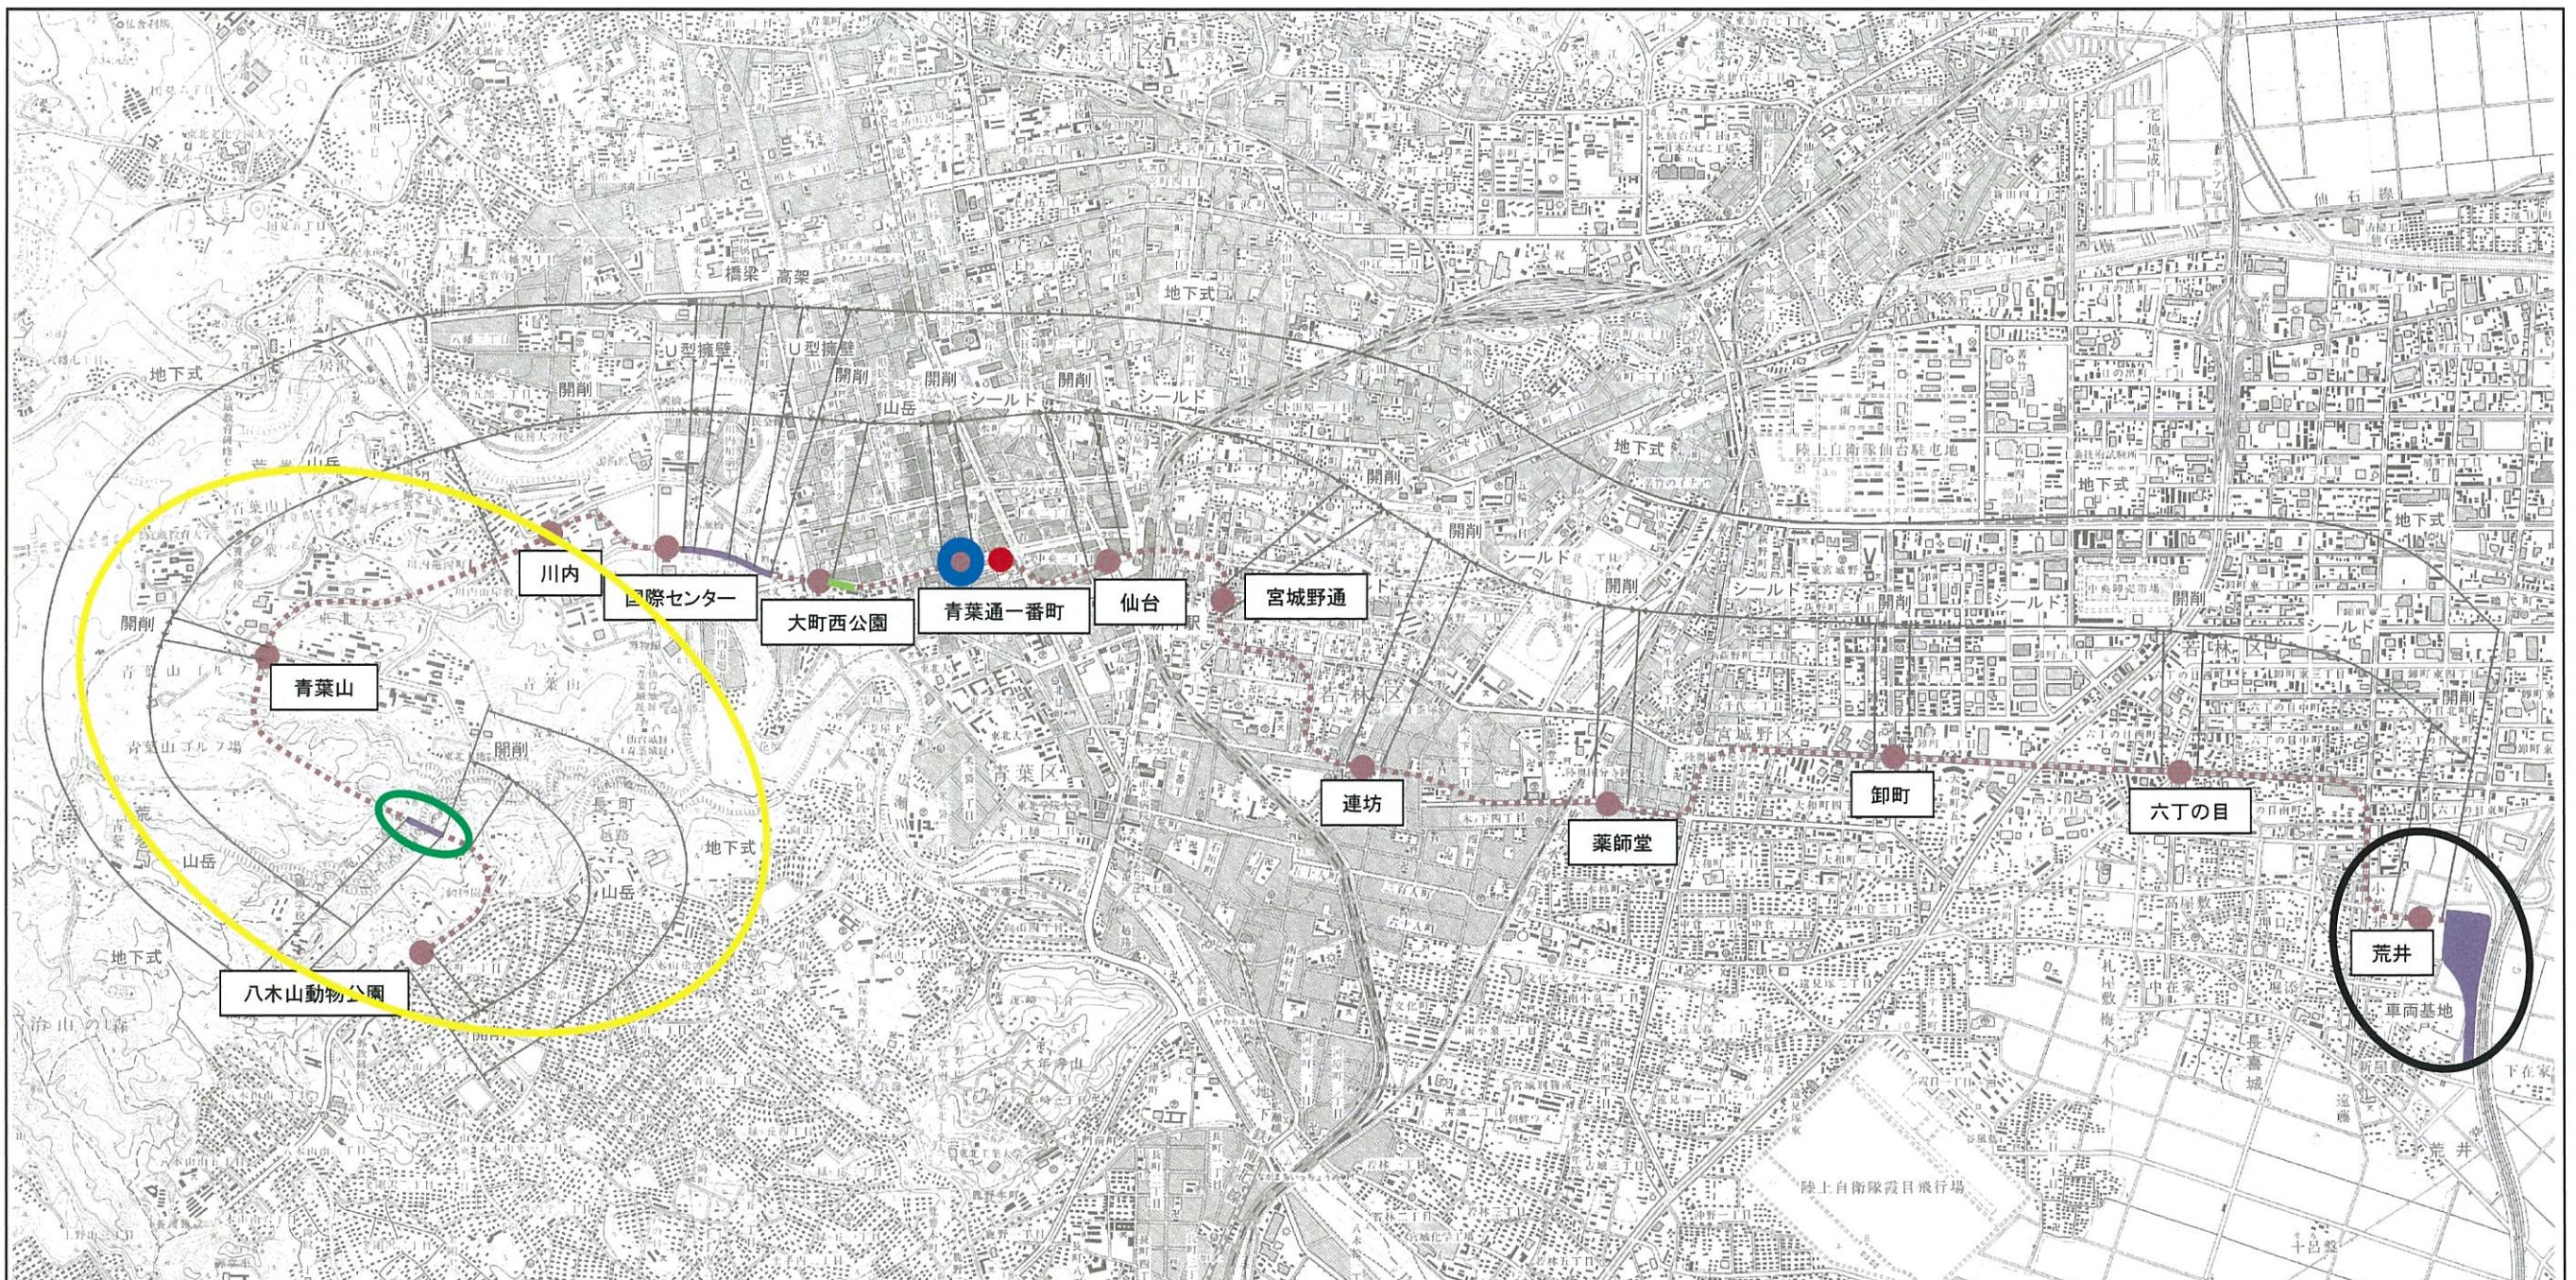
図 5-2 事後調査実施地域

第8回の事後調査報告以後、主に平成26、27年度に実施した事後調査項目とその選定理由は表5-2に示すとおりである。また、事後調査を実施した地域は図5-2に示すとおりである。事後調査項目ごとの調査時期、調査方法、調査結果等は第6章に示すとおりである。
