第4節 景観

広瀬川橋りょうを眺望できる主要な眺望点から見た、景観の構成要素の変化の程度を調査した。

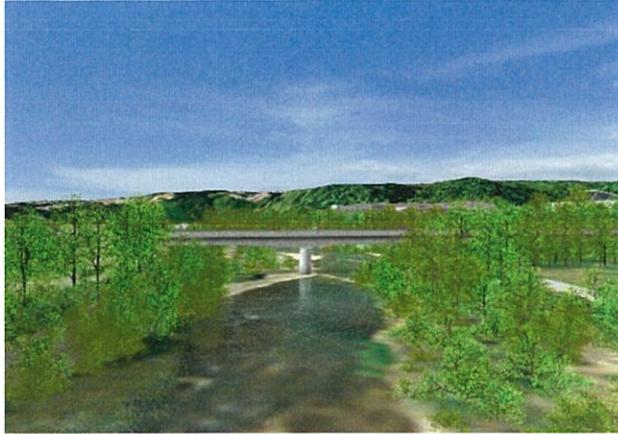
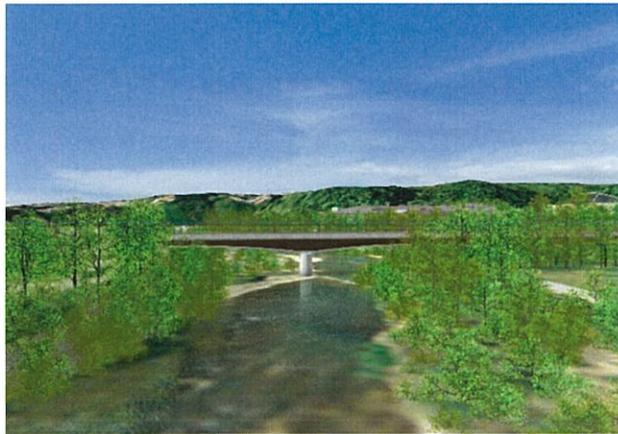
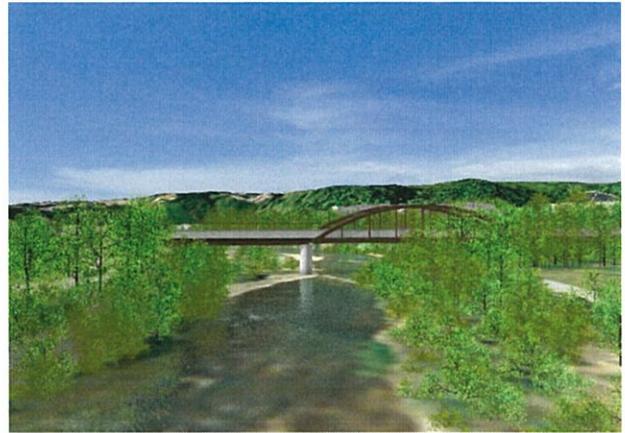
図 6-4.3 評価書において予測を検討した際のデザイン 3 案

なお、完成した橋りょうのデザインは、評価書において予測を検討した際に設定した3案(図6-4.3)のうち、「シンプルをイメージした橋梁」に最も近いこと、調査結果は評価書の「シンプル」と比較し評価することとした。

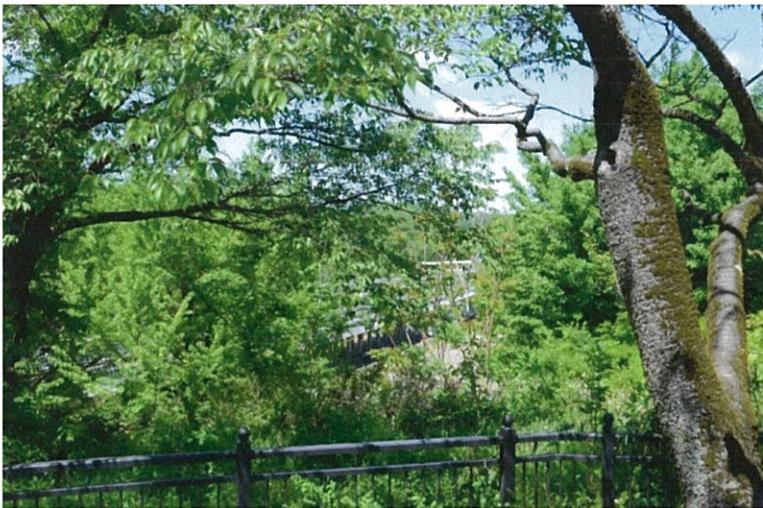
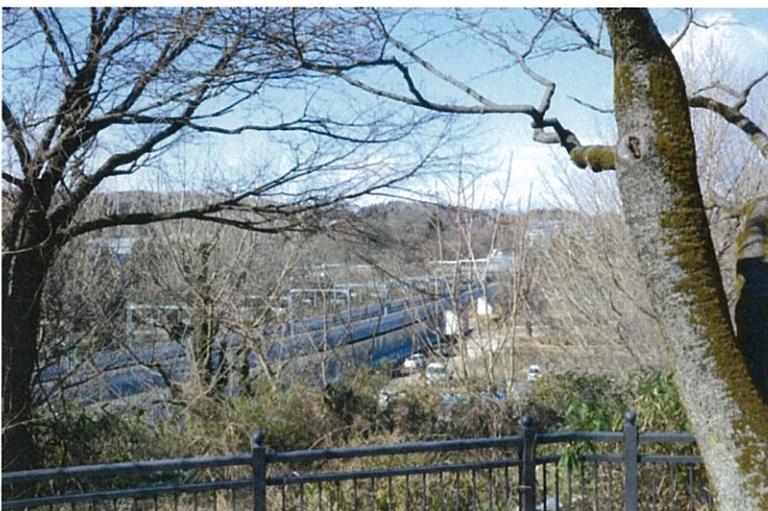
写真 6-4.1 西公園からの眺望（1/2）

調査地点	事後調査結果
西公園	<p>評価書の策定時点において、西公園からの眺望景観は公園内に繁茂している植物に遮られて眺望景観は望みにくかった。</p> <p>春季の現地調査で手前の植物に視界を遮られて一部の隙間から確認できた広瀬川橋りょうは、夏季には開葉によりほとんど確認できず、秋季に再び一部が確認でき、冬季には落葉した枯れ枝の奥にはっきりと橋りょうを確認することができた。</p> <p>なお、評価書策定時に広瀬川の対岸に確認された特徴的な意匠の宮城県スポーツセンターは、平成 18 年 3 月に閉館しその後取り壊されている。</p>
大橋	<p>評価書の策定時点において、大橋からの眺望景観は視界を遮るものはなく、広瀬川の清流及び両岸の河畔林を望むことができた。</p> <p>現地調査では、四季を通じて左岸の西公園から右岸に伸びる広瀬川橋りょうを確認することができた。</p> <p>なお、評価書策定後に広瀬川左岸の河畔林が伐採されたことにより、河川空間に占める護岸や洲といった景観要素が強調され、開放的な印象となっている。</p>
仙台城本丸跡	<p>評価書の策定時点において、仙台城本丸跡からの眺望景観は仙台城跡を取り巻く斜面林により、広瀬川橋りょう方面の視界は遮られていた。</p> <p>現地調査でも、遠方に広瀬川橋りょうの一部が植物の隙間から確認されたものの、四季を通じて眺望に変化はなかった。</p>
仲ノ瀬橋	<p>評価書の策定時点において、仲ノ瀬橋からの眺望景観は視界を遮るものはなく、広瀬川の清流及び両岸の河畔林を望むことができた。</p> <p>現地調査では、四季を通じて左岸の西公園から右岸に伸びる広瀬川橋りょうを確認することができた。</p>

調査地点	予測結果と事後調査結果の比較
西公園	<p>予測結果では、「広瀬川橋りょうの出現により眺望景観に変化が生じるものの、形状・色彩などによる眺望景観の変化は少なく、青葉山公園などの山並みやスカイラインを分断しないため景観資源への影響も小さいため、眺望景観への影響は小さい」とされている。</p> <p>事後調査結果では、橋りょうを確認できた冬季においてスカイラインなど景観資源への影響は小さく、春季から秋季にかけては植物に遮られたことにより、さらに眺望景観への影響は小さくなったことから、概ね予測どおりであった。</p>
大橋	<p>予測結果では、「広瀬川橋りょうの出現により眺望景観に変化が生じるものの、スカイラインの分断はなく視界に占める割合が小さいことから眺望景観の変化は少ないため、眺望景観への影響は小さい」とされている。</p> <p>事後調査結果では、広瀬川左岸の河畔林が伐採されて開放的な河川景観となったが、それ以外は眺望景観の変化は少なく、概ね予測どおりであった。</p>
仙台城本丸跡	<p>予測結果では、「広瀬川橋りょうの出現により眺望景観にわずかに変化するが、遠方からの眺望景観であり周辺の樹木等に遮られて見ることができない程度であることから眺望景観の変化は少ないため、眺望景観への影響はほとんどない」とされている。</p> <p>事後調査結果では、実施した2地点とも四季を通じて植物に遮られており眺望景観の変化はほとんどなく、概ね予測どおりであった。</p>
仲ノ瀬橋	<p>予測結果では、「広瀬川橋りょうの出現により眺望景観に変化が生じるものの、形状・色彩などによる眺望景観の変化は少なく、仙台城跡などの山並みやスカイラインを分断しないため景観資源への影響も小さいため、眺望景観への影響は小さい」とされている。</p> <p>事後調査結果では、広瀬川橋りょうが青葉山公園の樹木で覆われており眺望景観の変化は少なく、概ね予測どおりであった。</p>

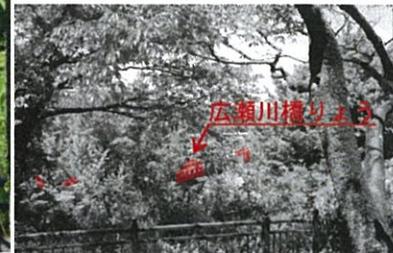
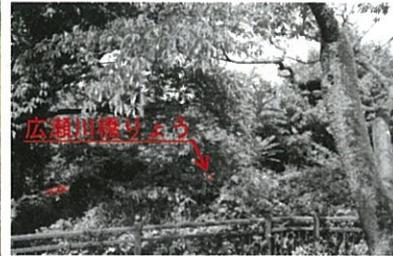
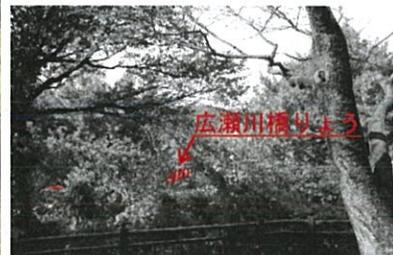
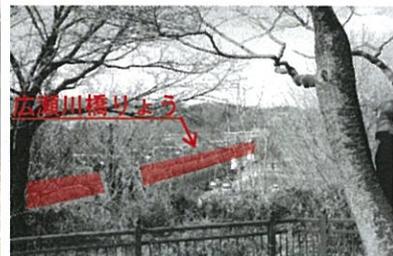
事後調査結果（春季：平成 28 年 5 月 12 日（木）撮影）

事後調査結果（夏季：平成 28 年 8 月 9 日（火）撮影）

事後調査結果（秋季：平成 28 年 11 月 9 日（水）撮影）

事後調査結果（冬季：平成 29 年 2 月 15 日（水）撮影）

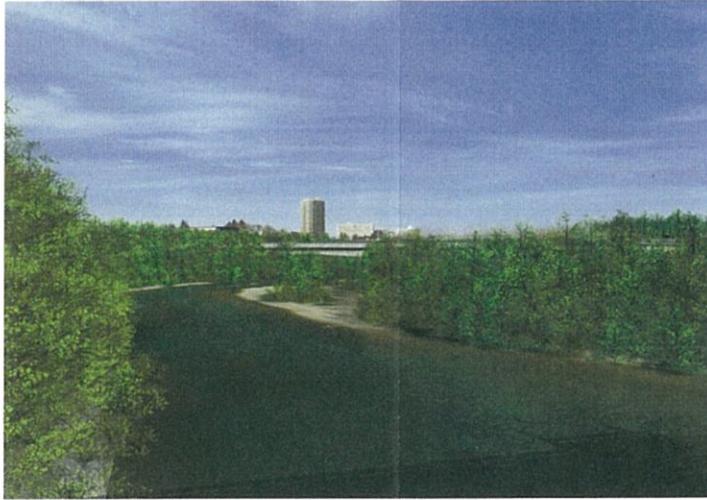
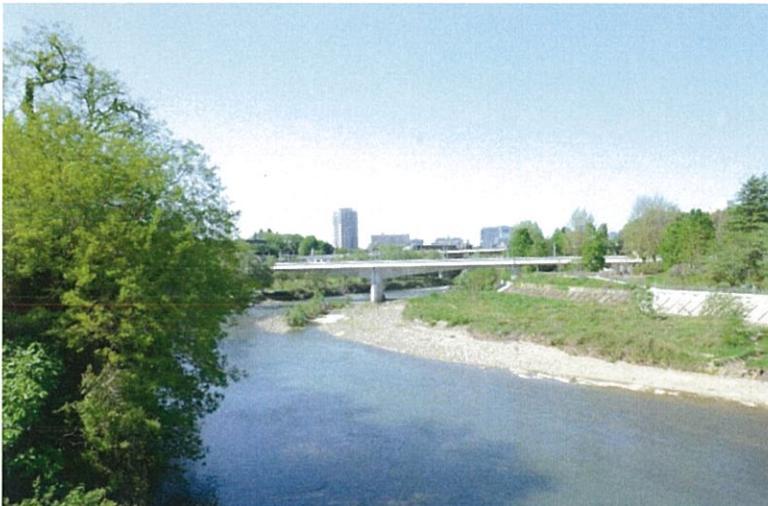
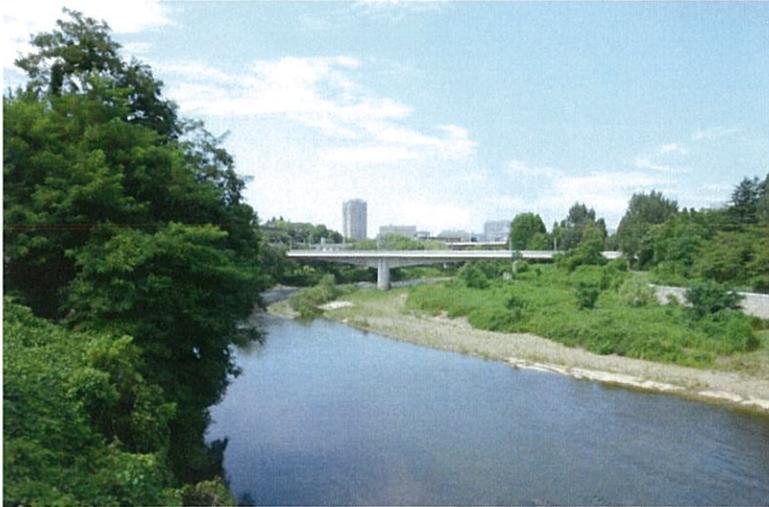
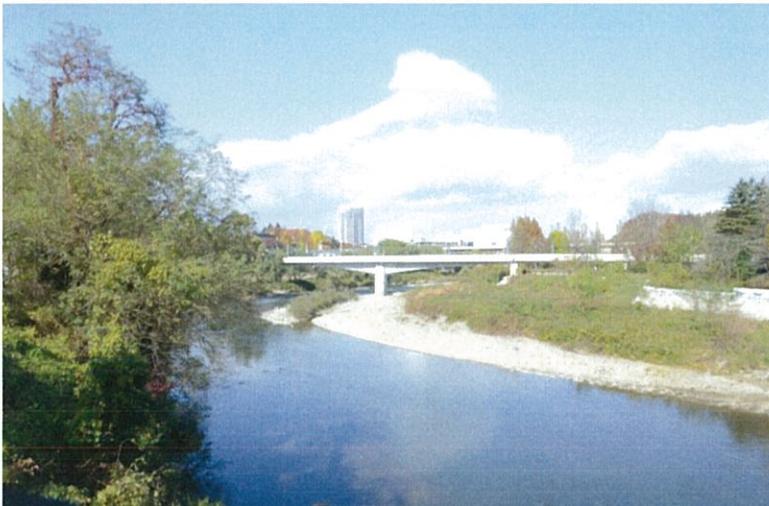
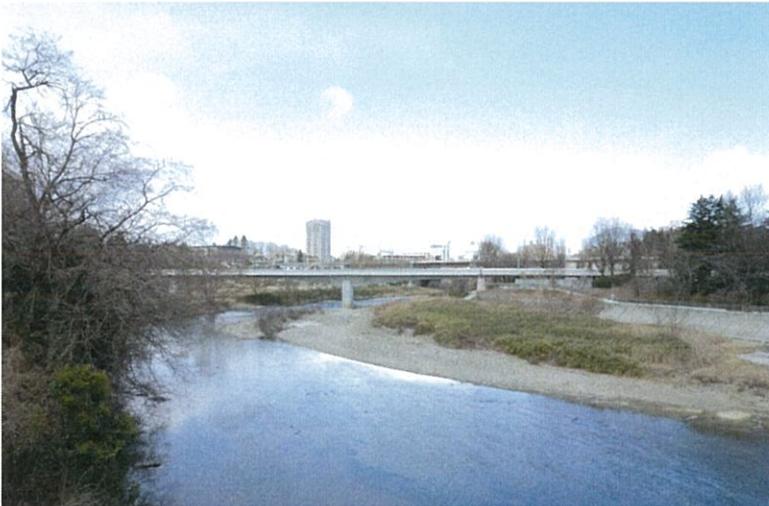
写真 6-4.2 大橋からの眺望（1/2）

※大橋からの眺望の右側手前を占める景観構成要素であった広瀬川左岸の河畔林については、河川管理施設（堤防・護岸）の機能を確保することや洪水時に水を安全に流下させることを目的として、河川管理者である宮城県（仙台土木事務所）が平成 23 年 9 月に高さ 10m 以上の高木の伐採や倒木の除去を行った。

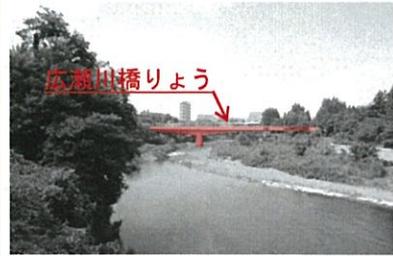
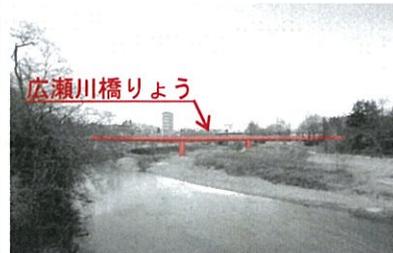
写真 6-4.2 大橋からの眺望（2/2）

事後調査結果（夏季：平成 28 年 8 月 9 日（火）撮影）

事後調査結果（冬季：平成 29 年 2 月 15 日（水）撮影）

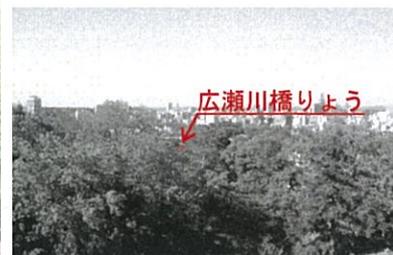
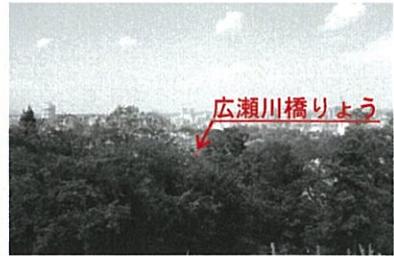
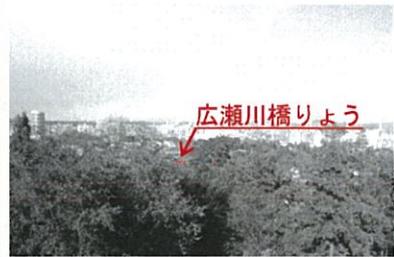
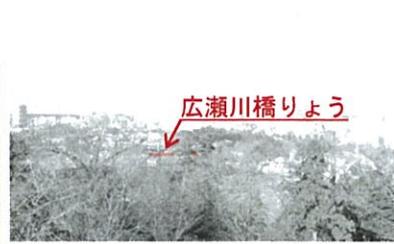
写真 6-4.3 仙台城本丸跡からの眺望（1/2）

事後調査結果（春季：平成 28 年 5 月 12 日（木）撮影）

事後調査結果（夏季：平成 28 年 8 月 9 日（火）撮影）

事後調査結果（秋季：平成 28 年 11 月 9 日（水）撮影）

事後調査結果（冬季：平成 29 年 2 月 15 日（水）撮影）

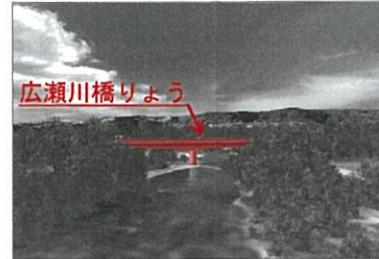
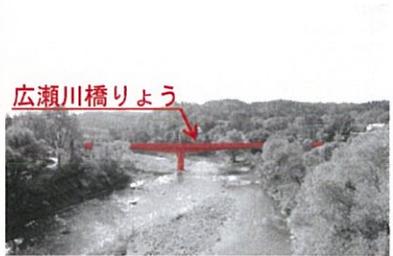
写真 6-4.4 仲ノ瀬橋からの眺望（2/2）

事後調査結果（秋季：平成 28 年 11 月 12 日（土）撮影）

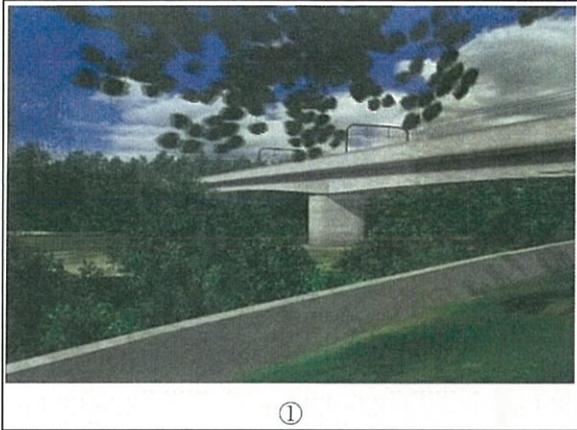
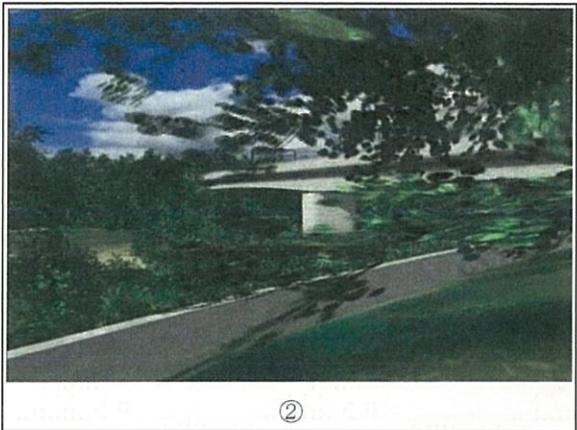
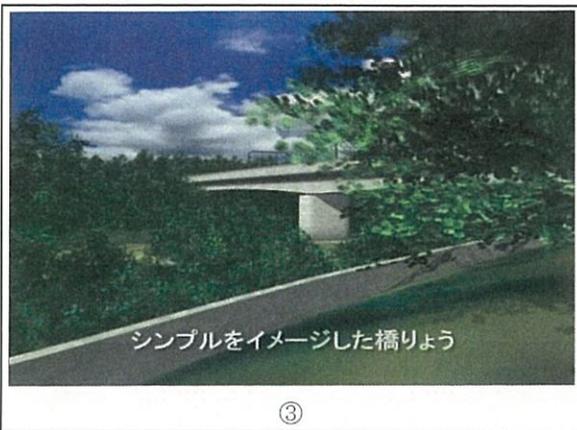
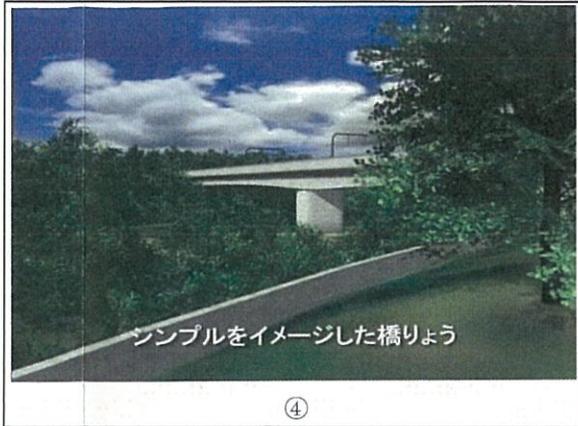
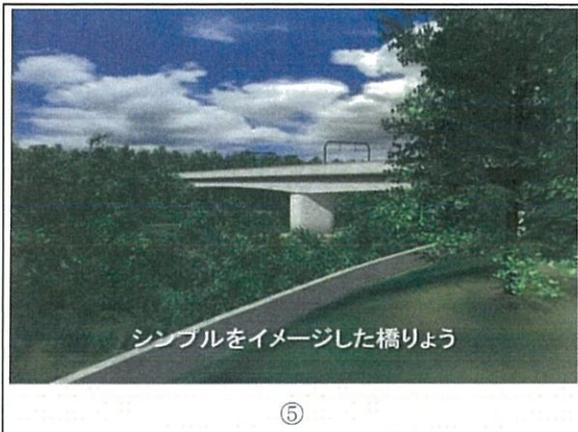
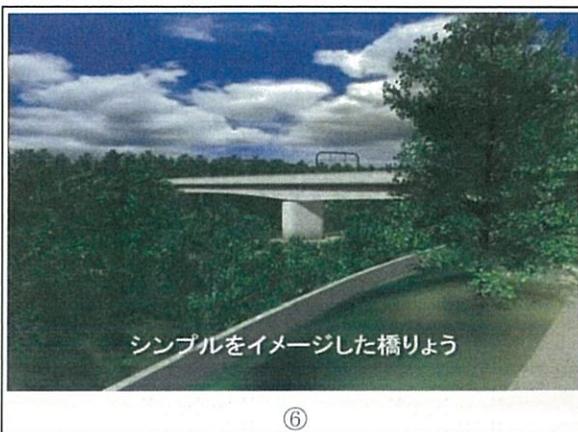
写真 6-4.5 西公園のシーケンズ的な眺望の予測結果と事後調査結果
 (冬季：平成 29 年 2 月 15 日 (水) 撮影) との比較 (1/4)

予測結果との比較について、評価書ではシークエンス的な眺望を予測するために作成したCGは季節を夏季に設定していたが、夏季に西公園の事後調査を行った際、近景では広瀬川橋りょうより手前の植物が繁茂し視界を遮っていたため、西公園については冬季に実施した事後調査結果により比較することとした。

なお、西公園のシークエンス的予測結果のうち近景以外の多くは空中からのアングルになっており、同様の眺望を撮影することは困難であるため、広瀬川沿いの遊歩道においてシークエンス的予測結果を同程度の距離の位置から撮影した。

調査地点	事後調査結果
西公園	西公園内の広瀬川沿いの遊歩道を上流から下流にかけて連続するシーケンス的な眺望は、近景では広瀬川橋りょうの視界に占める割合が多いが、移動に伴い徐々に広瀬川橋りょうは小さくなり、遠景では遊歩道や洲、西公園の樹林といった河川景観の一部として溶け込んでいる。
大橋	大橋を広瀬川左岸から右岸にかけて連続するシーケンス的な眺望は、スタート近くでは親柱や樹木に隠れていた広瀬川橋りょうが移動に伴い姿を現し、川面や洲、兩岸の河畔林といった河川景観の一部として溶け込んでいる。
仲ノ瀬橋	仲ノ瀬橋を広瀬川左岸から右岸にかけて連続するシーケンス的な眺望は、スタート近くでは左岸の河畔林に隠れて一部しか見えなかった広瀬川橋りょうが移動に伴い姿を現し、川面や中洲、兩岸の河畔林といった河川景観の一部として溶け込んでいる。

調査地点	予測結果と事後調査結果の比較
西公園	<p>予測結果では、「広瀬川橋りょうの存在により圧迫感の変化があるが、山並みやスカイラインを分断することはなく眺望への影響は小さい」とされている。</p> <p>事後調査結果では、近景以外のシーケンシ的な眺望では山並みやスカイラインを分断せず視認することができ、概ね予測どおりであった。</p>
大橋	<p>予測結果では、「大橋の中央部に進むにつれて広瀬川橋りょうが見えてくるが、山並みやスカイラインを分断することはなく眺望への影響は小さい」とされている。</p> <p>事後調査結果では、シーケンシ的な眺望では山並みやスカイラインを分断せず視認することができ、概ね予測どおりであった。</p>
仲ノ瀬橋	<p>予測結果では、「仲ノ瀬橋の中央部に進むにつれて広瀬川橋りょうが見えてくるが、山並みやスカイラインを分断することはなく眺望への影響は小さい」とされている。</p> <p>事後調査結果では、シーケンシ的な眺望では山並みやスカイラインを分断せず視認することができ、概ね予測どおりであった。</p>
