東北大学青葉山新キャンパス整備事業に係る 事後調査報告書（第4回）

令和2年4月

国立大学法人 東北大学

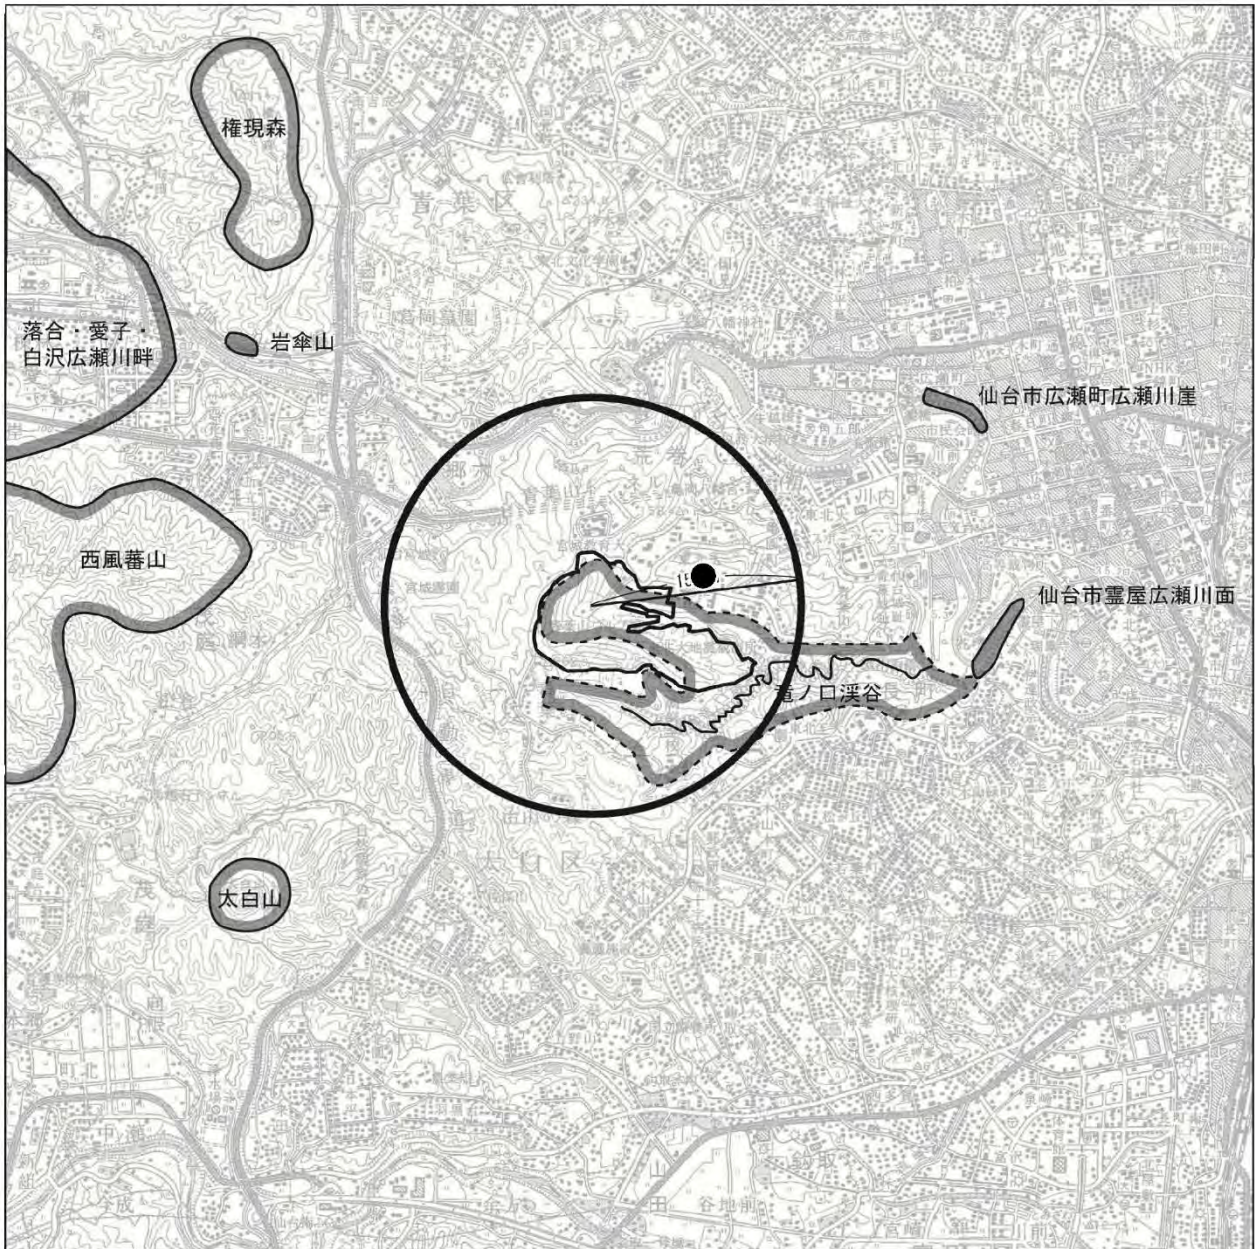
図 5-9 景観調査(自然景観資源)地点位置図

調査内容	自然的景観資源への影響の程度の予測結果の確認
調査方法	設計図書および現地踏査による改変状況の確認及び写真撮影による眺望の変化を確認する。
調査時期	造成工事が完了し、施設建設が概ね完了する時点として、以下のとおり実施した。 ・ 秋季：令和元年 11 月 13 日
調査範囲	図 5-9 に示す地域とした。

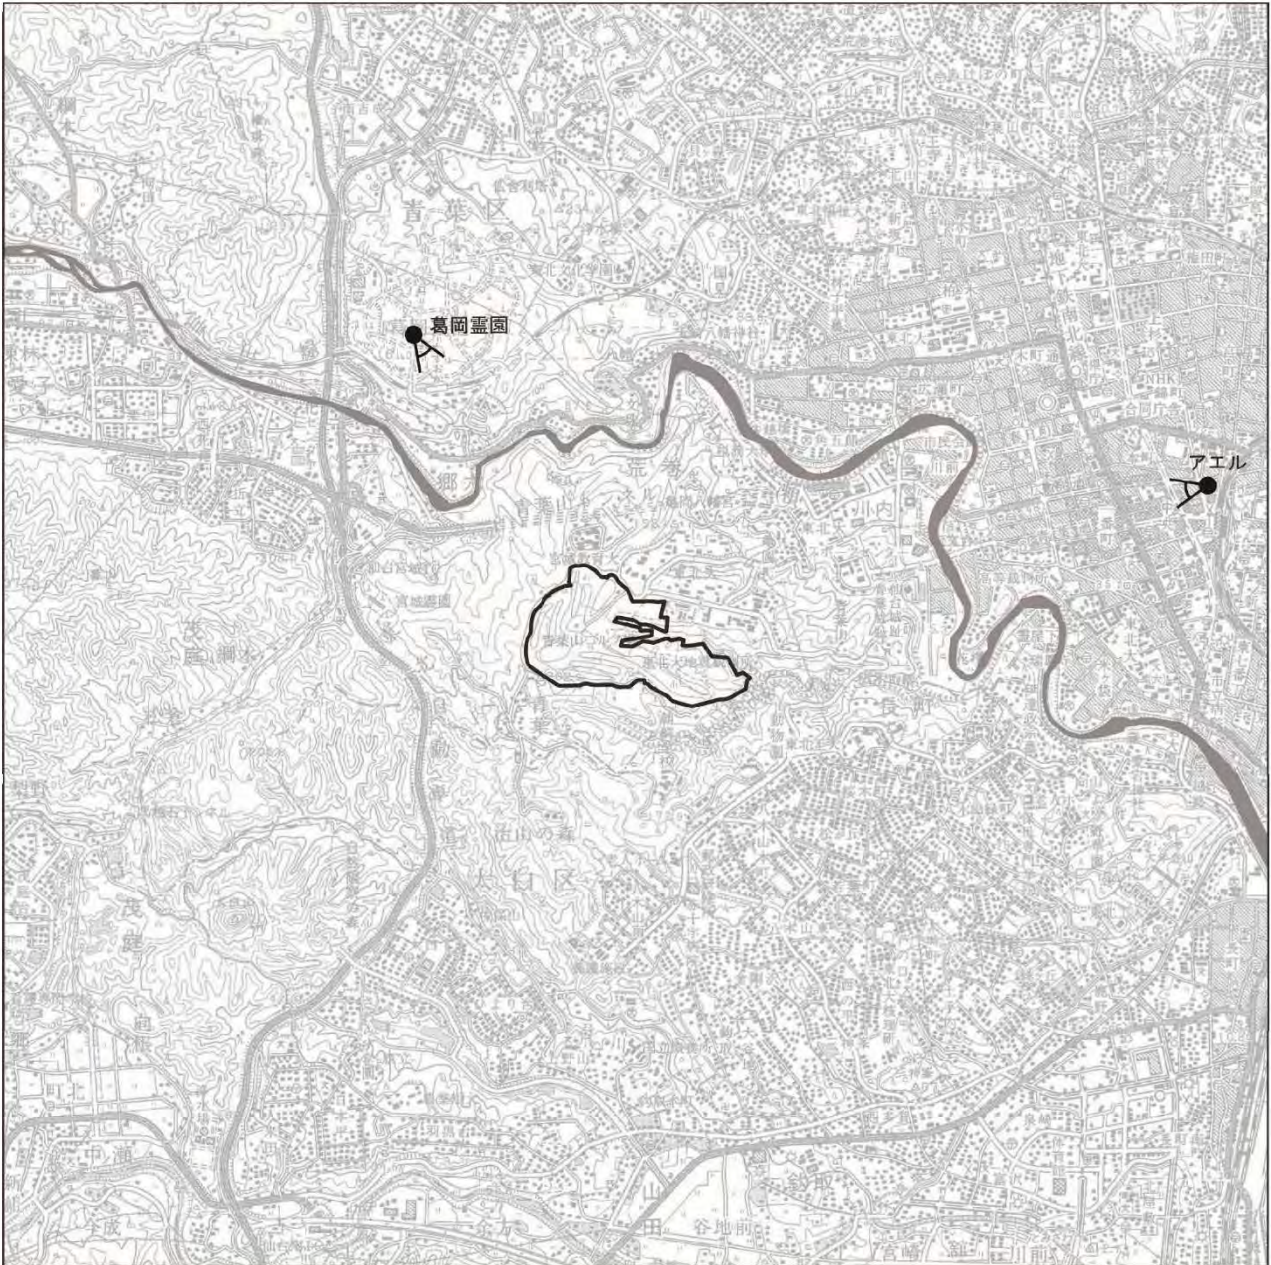
図 5-10 景観調査（眺望の変化：主要眺望地点）地点位置図

調査内容	主要眺望点からの眺望の変化の程度の予測結果の確認
調査方法	主要眺望地点等から写真撮影等により確認する。
調査時期	造成工事が完了し、施設建設が概ね完了する時点として、以下のとおり実施した。 ・ 秋季：令和元年 11 月 13 日
調査範囲	図 5-10 及び図 5-11 並びに以下に示す地点とした。 ・ 主要眺望点 2 地点（アエル、葛岡霊園） ・ 計画地周辺 2 地点（A. 正面口、B. 西口）

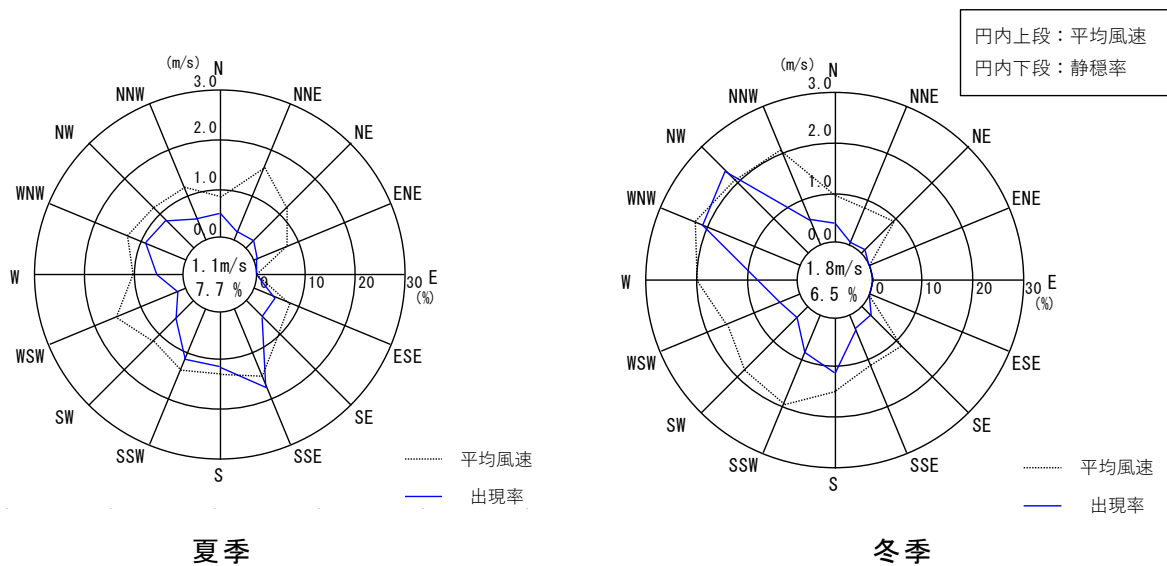
图 6-1 風配図

調査期間	有効測定日数(日)	測定時間(時間)	1時間値(m/s)			日平均値(m/s)		最大風速とその時の風向		最多風向と出現率		静穏率 ^{注)}
			平均	最高	最低	最高	最低	m/s	16方位	16方位	%	
夏季	7	168	1.1	3.3	0.1	1.5	0.9	3.3	SSE	SSE	17.3	7.7
冬季	7	168	1.8	5.0	0.0	3.3	1.1	5.0	WNW	NW	23.2	6.5

注)静穏は風速 0.4m/s 以下
