図 6.3-1 建設作業騒音・振動調査地点
(調査日：平成26年2月25日)

6.4 水質

6.5 地形・地質

6.6 地盤沈下

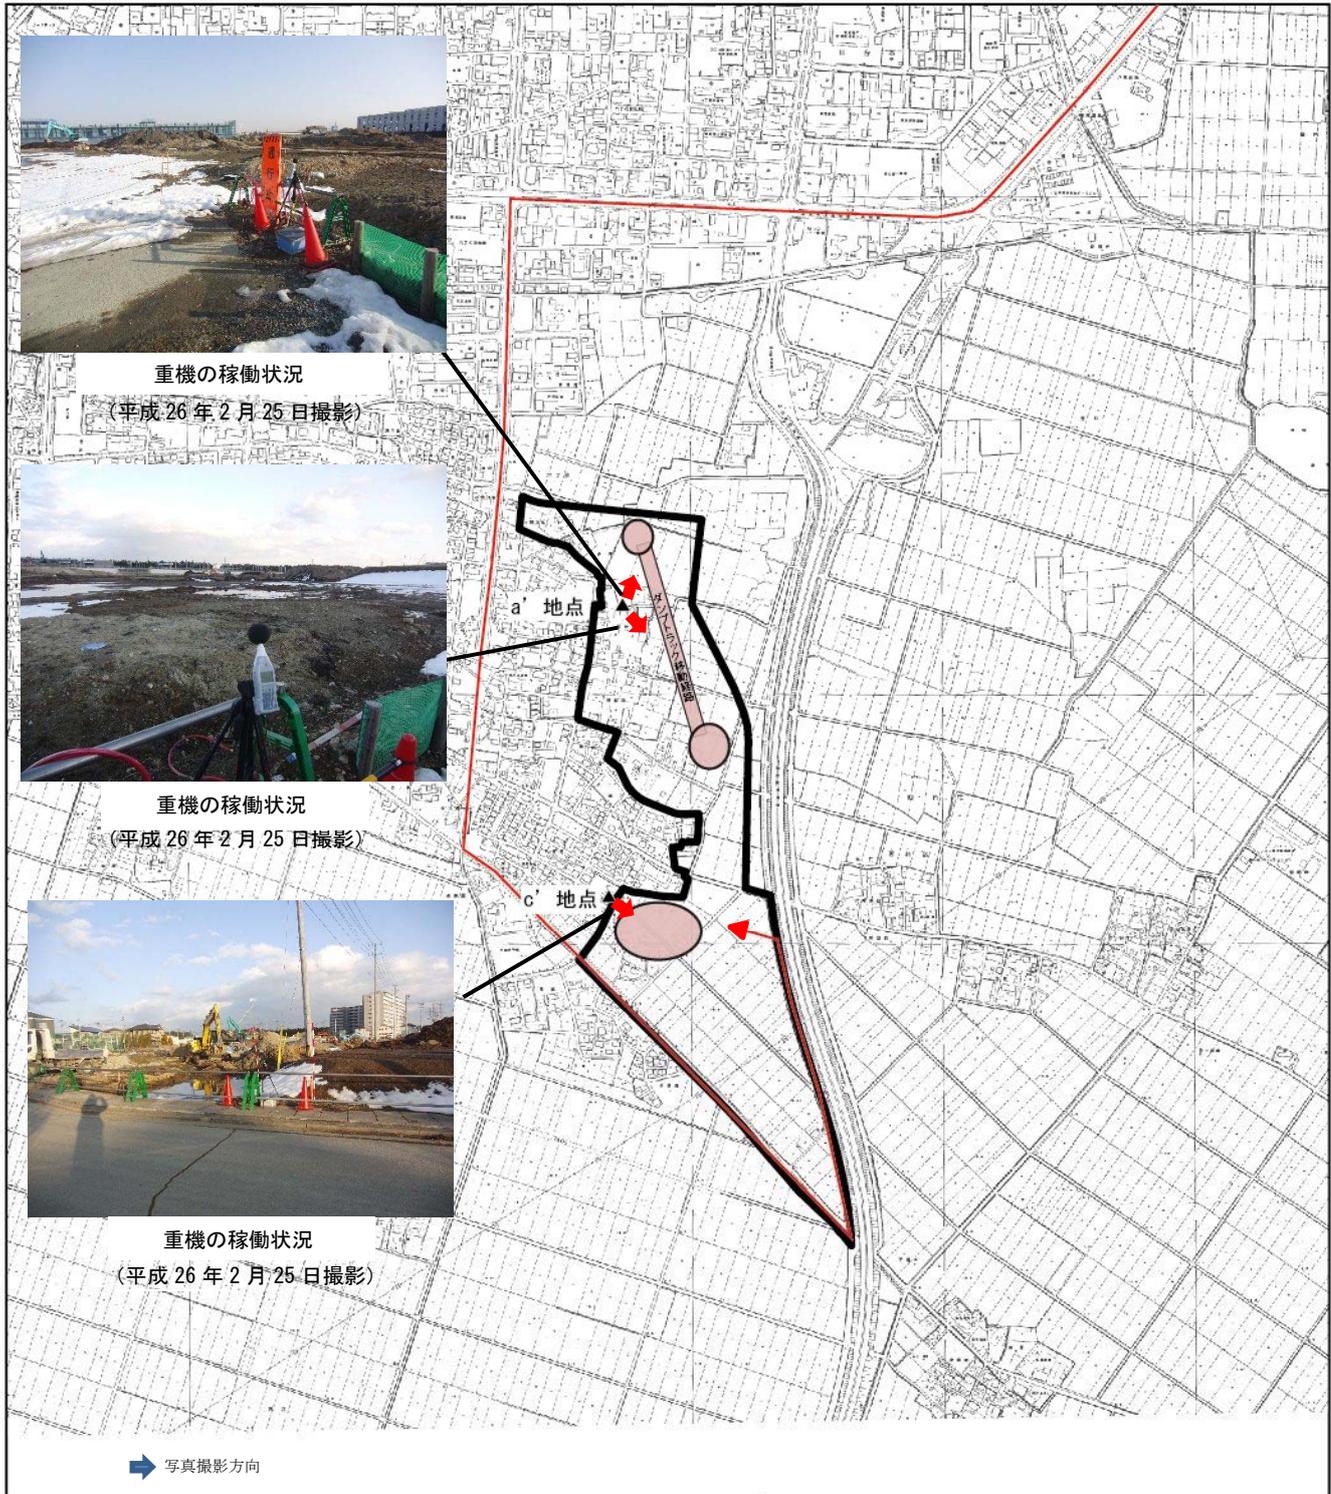
▲ 建設作業騒音・振動調査地点

重機稼働範囲

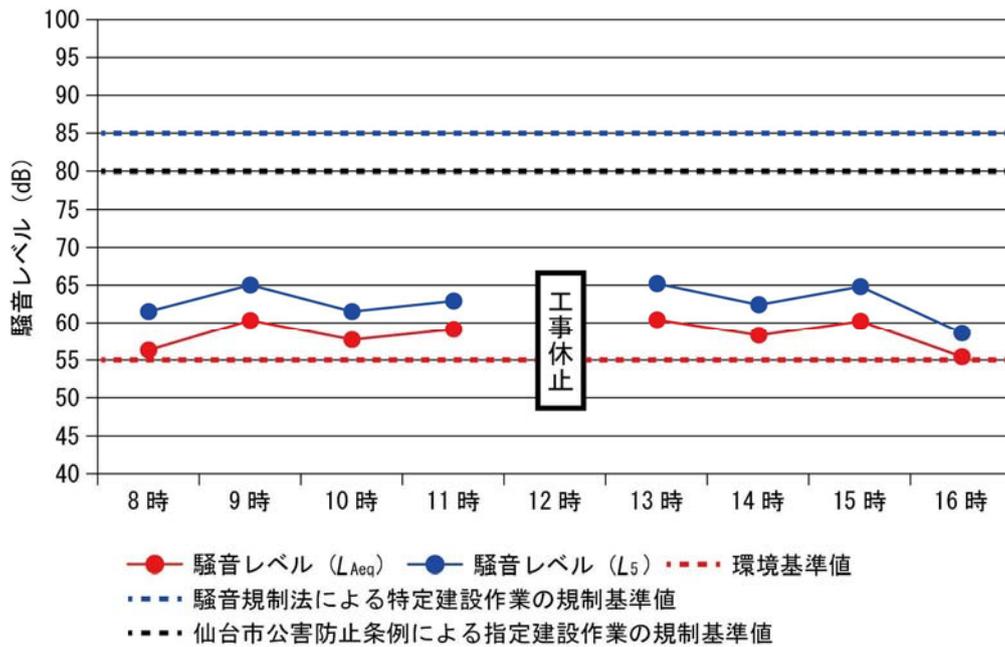
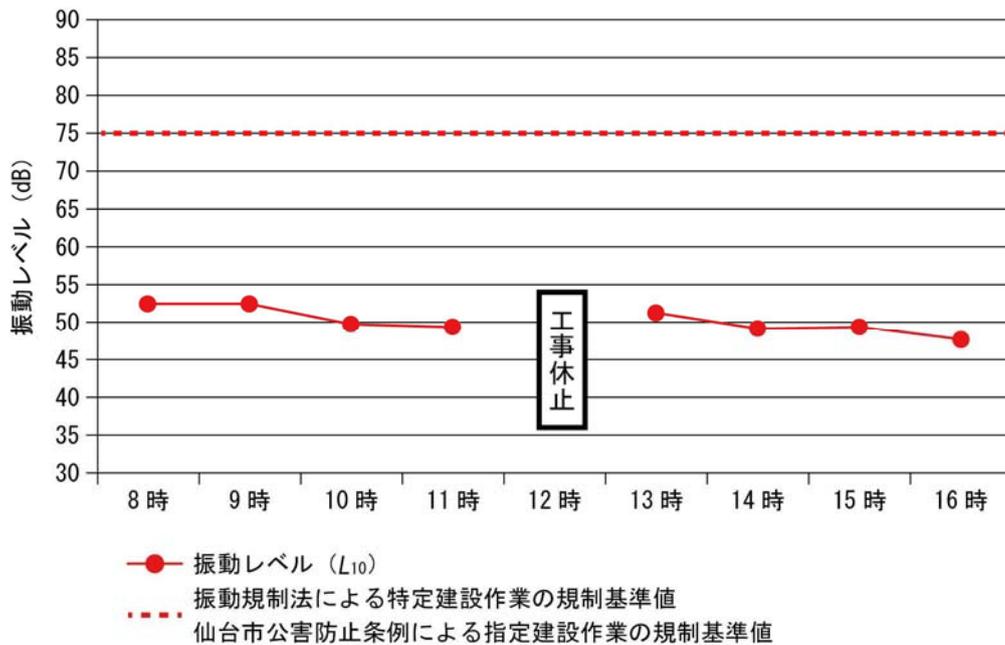
図 6.3-2 建設作業騒音・振動調査結果 (a' 地点)

a'地点及びc'地点ともに建設作業に伴う騒音の調査結果は、環境基準を超過したが、騒音規制法の規制基準値、仙台市公害防止条例の規制基準値を満足した。また、建設作業に伴う振動の調査結果は、振動規制法の規制基準値及び仙台市公害防止条例の規制基準値を満足した。

事後調査の結果、時間率騒音レベル、等価騒音レベル、振動レベルのいずれについても、評価書の予測に比べて低い値であった。予測では、安全側にたって、敷地境界直近まで大型の建設機械が近づくことを想定したが、実際の工事では、敷地境界直近においては小型の建設機械により短時間の作業を行うこととした。また、建設機械の複合的な稼働を避けるとともに、資材取扱いの不必要な音の発生を防ぐ、無用な空ふかしや急加速等の高負荷運転の禁止等について指導・教育を徹底する等の環境保全措置を講じており、事後調査結果からは一定の効果がうかがえることから、追加の環境保全措置の必要はないものと判断した。

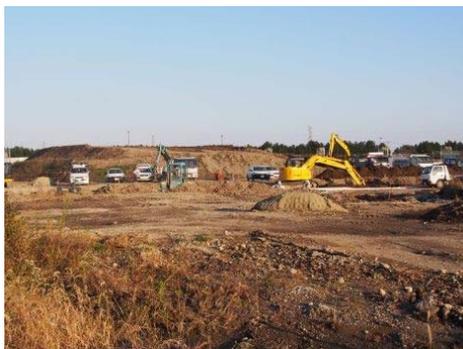
図 6.4-1 北部の土工状況
(平成 26 年 10 月 24 日撮影)

なお、調査時の工事の状況については、北部造成区域を中心に土工事が行われ、バックホウやダンプトラックが稼働していた (図 6.4-1)。一方、南部造成区域では、概ね宅盤が形成され、区画道路の舗装等も概成していた (図 6.4-2)。

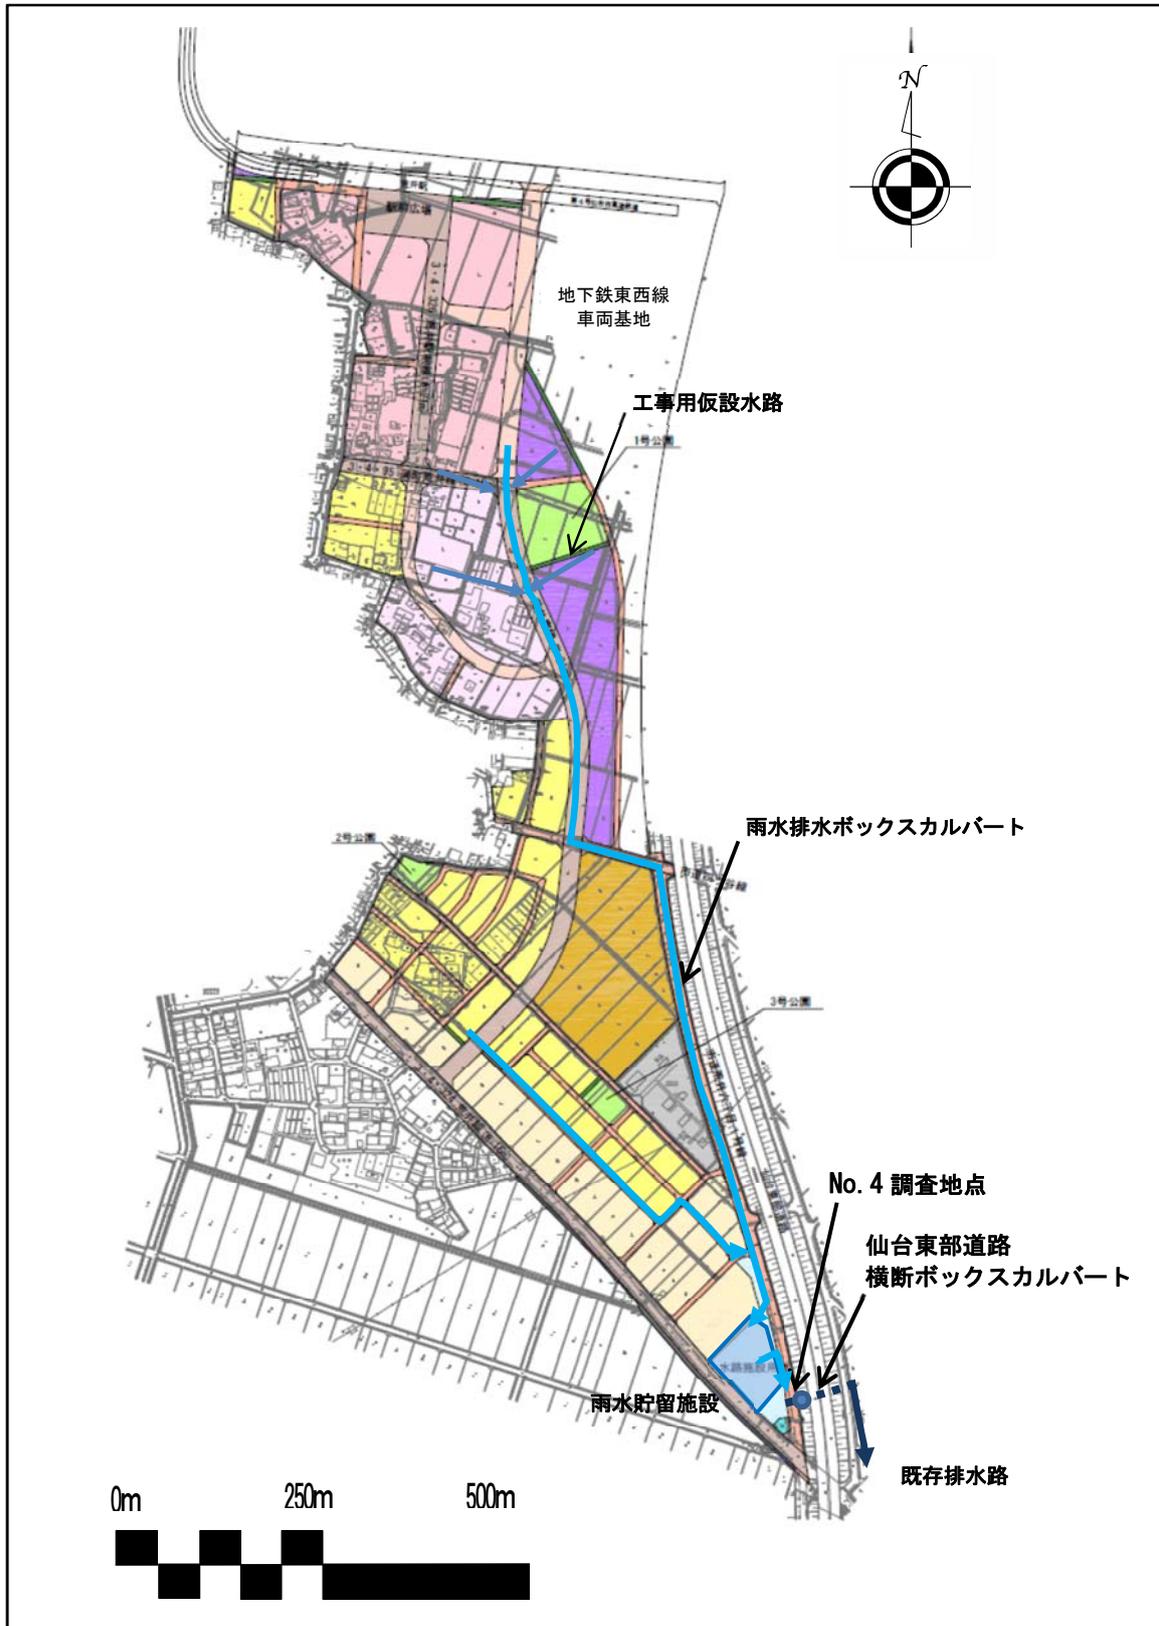
図 6.4-5 降雨時水質調査地点

調査地点は雨水貯留施設の放流口の下流に位置する排水路とした。調査地点を図 6.4-5 に示す。

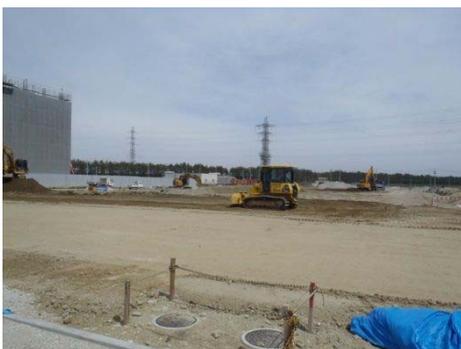
図 6.5-1 敷均し締固め状況 (1)
(平成 27 年 10 月 27 日撮影)

「宅地防災マニュアルの解説」（建設省監修）に基づき、適切な盛土管理（30cm 単位に盛土を敷均し、転圧を実施）が行われているか、ヒアリングにより工事業者に確認する。

工事業者へのヒアリングの結果、適切な盛土管理が行われていることを確認した。

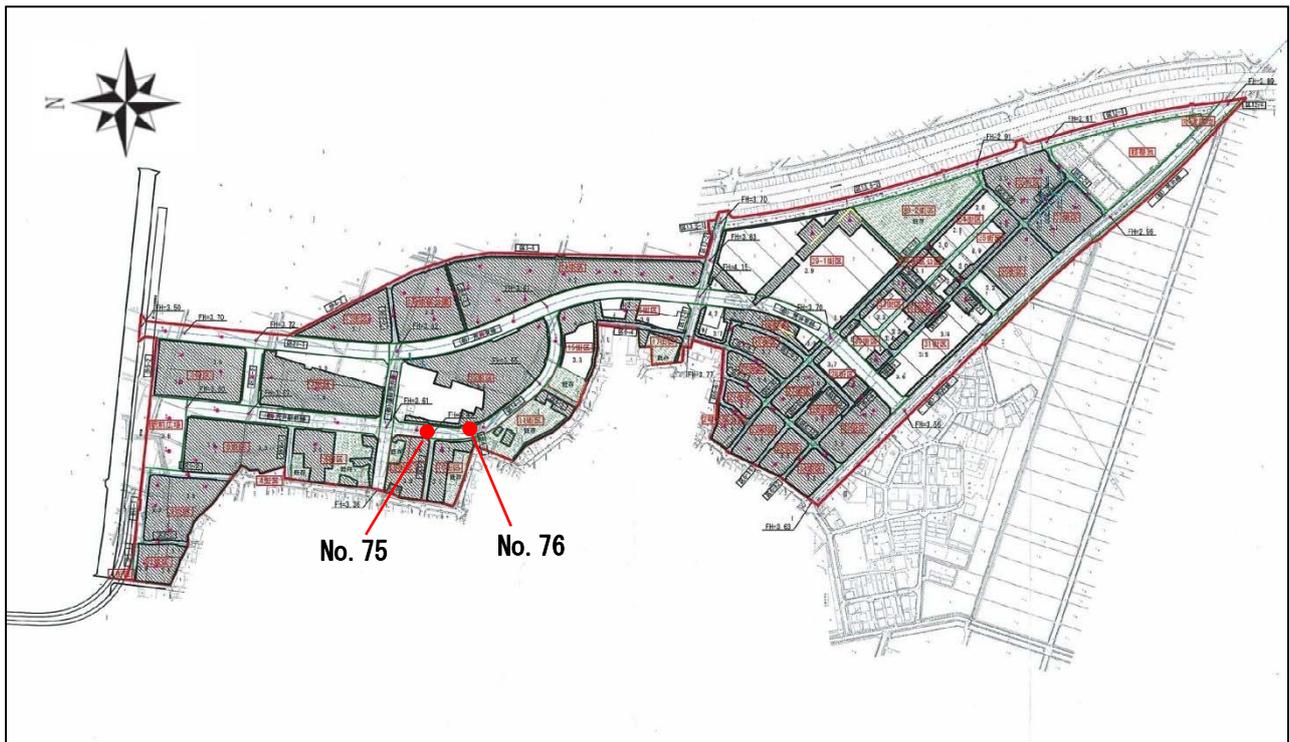
図 6.6-1 地盤沈下調査地点

調査地点は、図 6.6-1 に示すとおり、事業区域北側に位置する No. 75、76 の 2 地点である。
なお、事業区域南側に係る調査については、工事中第 1 回報告書にて報告済みである。

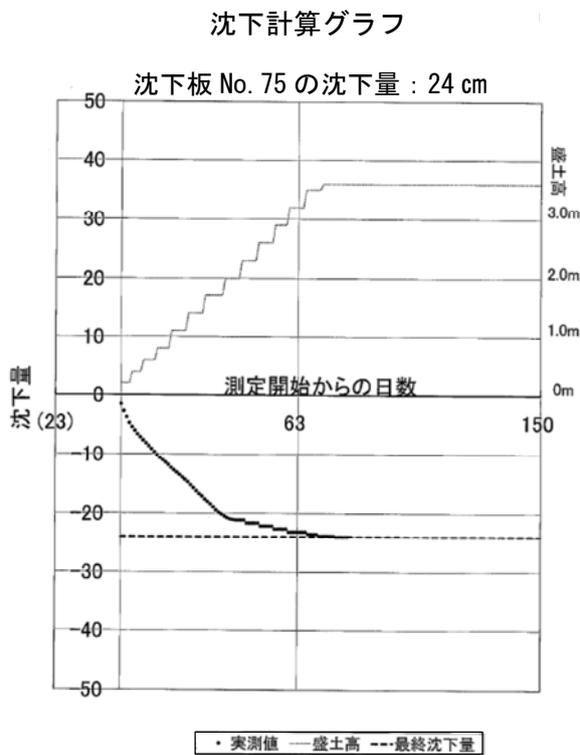
図 6.6-2 沈下板 No. 75 の沈下計測推移

調査結果を図 6.6-2～図 6.6-5 に示す。いずれの地点も、盛土高 3.6m に対し、75 日で沈下が収束し、最終沈下量は 24cm であった。また、工事にあたっては、十分なプレロード期間 150 日を確認していることを確認した。

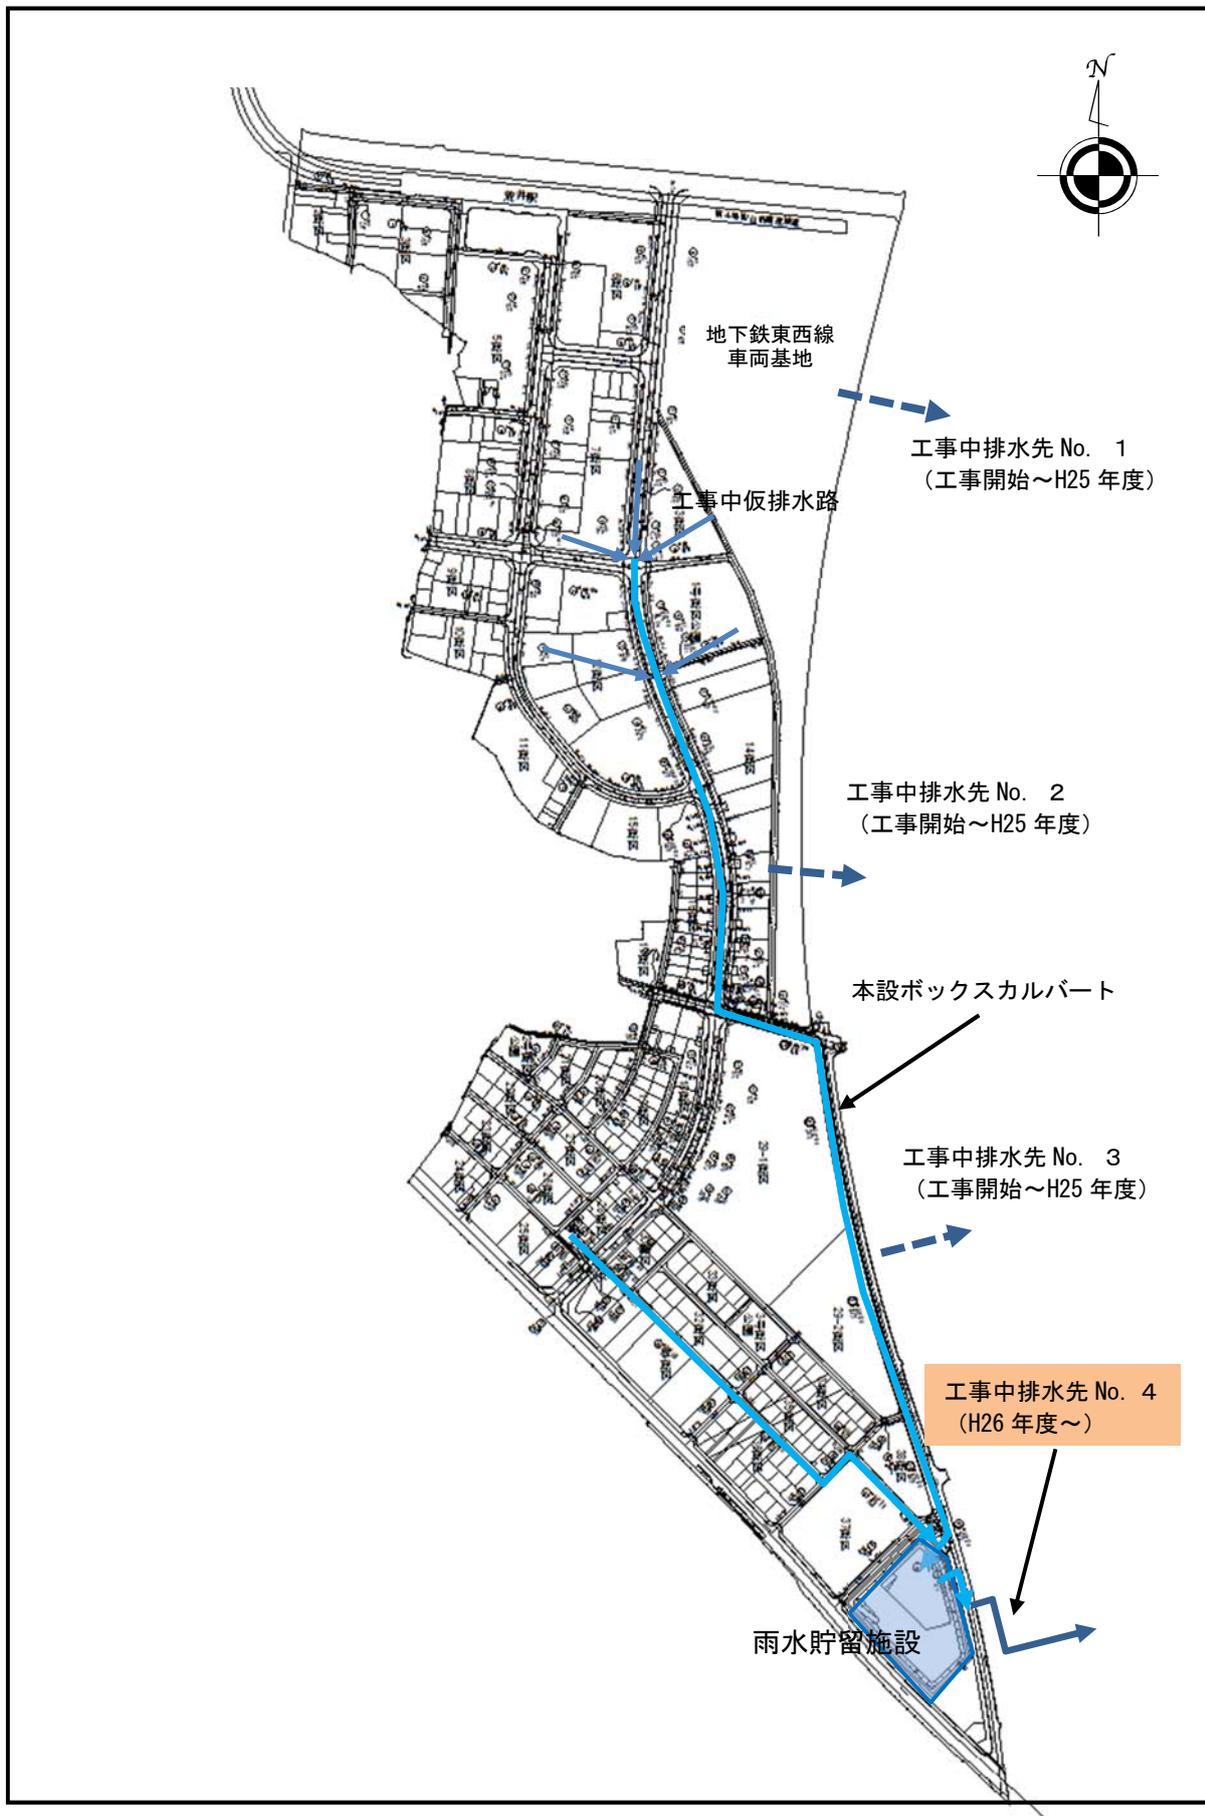
図 7.3-1 雨水貯留施設排水ルート図

そのため、雨水排水については、北部造成区域では、設置した釜場からポンプで整備済の雨水函渠等に流され、また、南部造成区域では設置された宅地枿、側溝を経由して、それぞれ事業区域南端の雨水貯留施設に集約し、そこから、仙台東部道路の横断ボックスカルバートを経て南東側の既設排水路へ排水している。
