## 2. 関係地域の範囲

### 3. 事後調査計画（供用時）

## 4. 事後調査結果

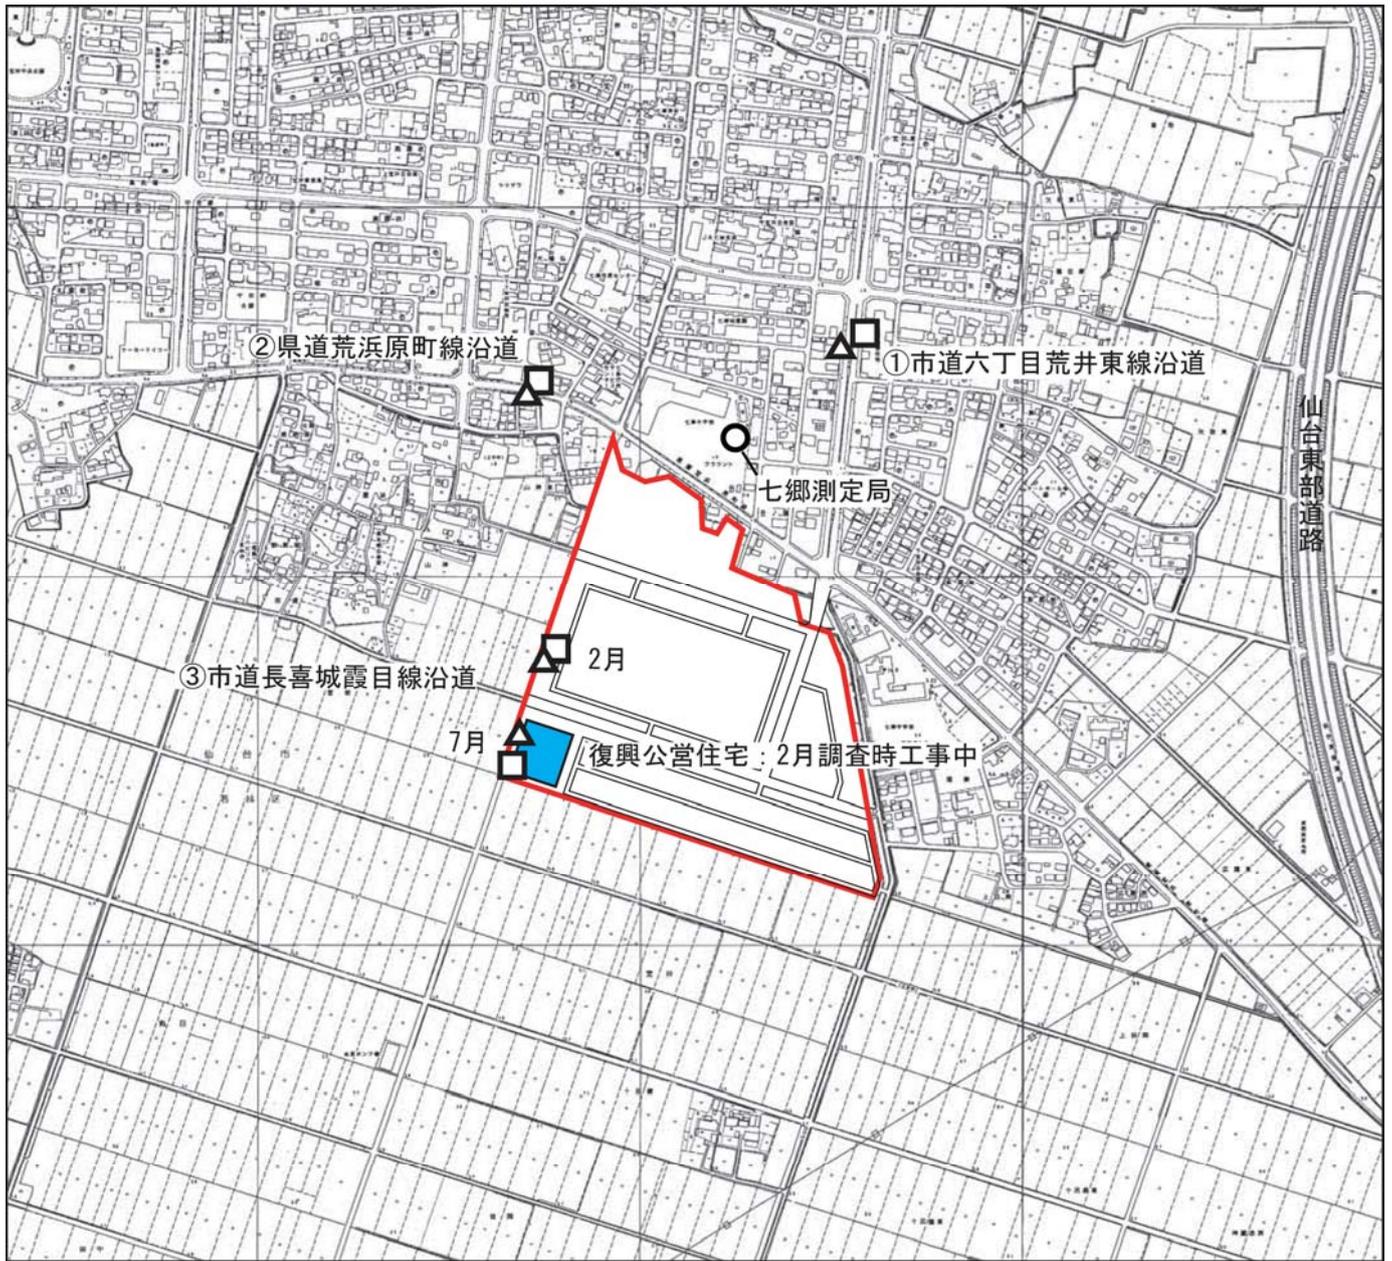
図 4.1-1 調査地点位置図

調査地点は図4.1-1に示すとおりである。

冬季の③市道長喜城霞目線沿道については大気質及び交通量調査の予測地点付近で復興公営住宅の工事が行われていたため、事後調査地点を北側にずらした。
