第6章 事後調査の結果及び予測の検証

6.1 大気質

6.1.1 事後調査結果

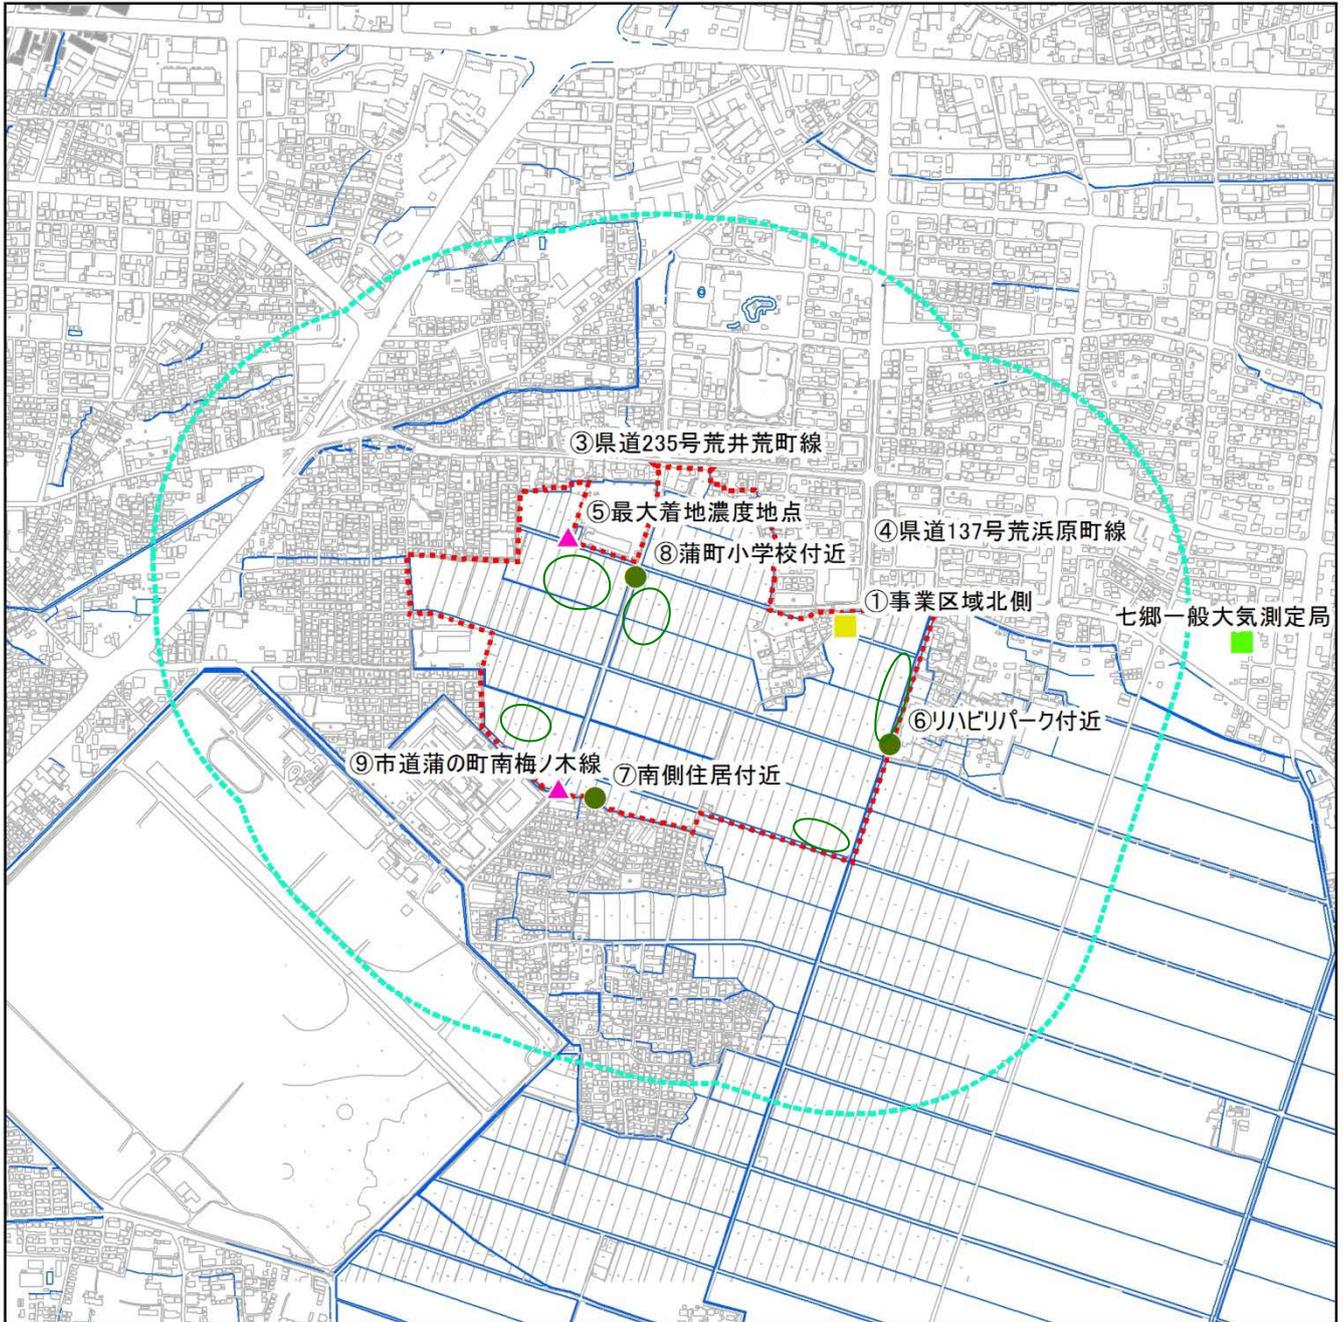
図 6.1-1 大気質調査地点 (工事による影響)

調査地域は、事業の実施に伴い、窒素酸化物及び二酸化窒素、浮遊粒子状物質、粉じん（降下ばいじん）に係る環境影響を受けるおそれがあると認められる地域とし、事後調査計画の地点のうち、工事の進捗に応じて影響があると考えられる地点で測定を実施した。

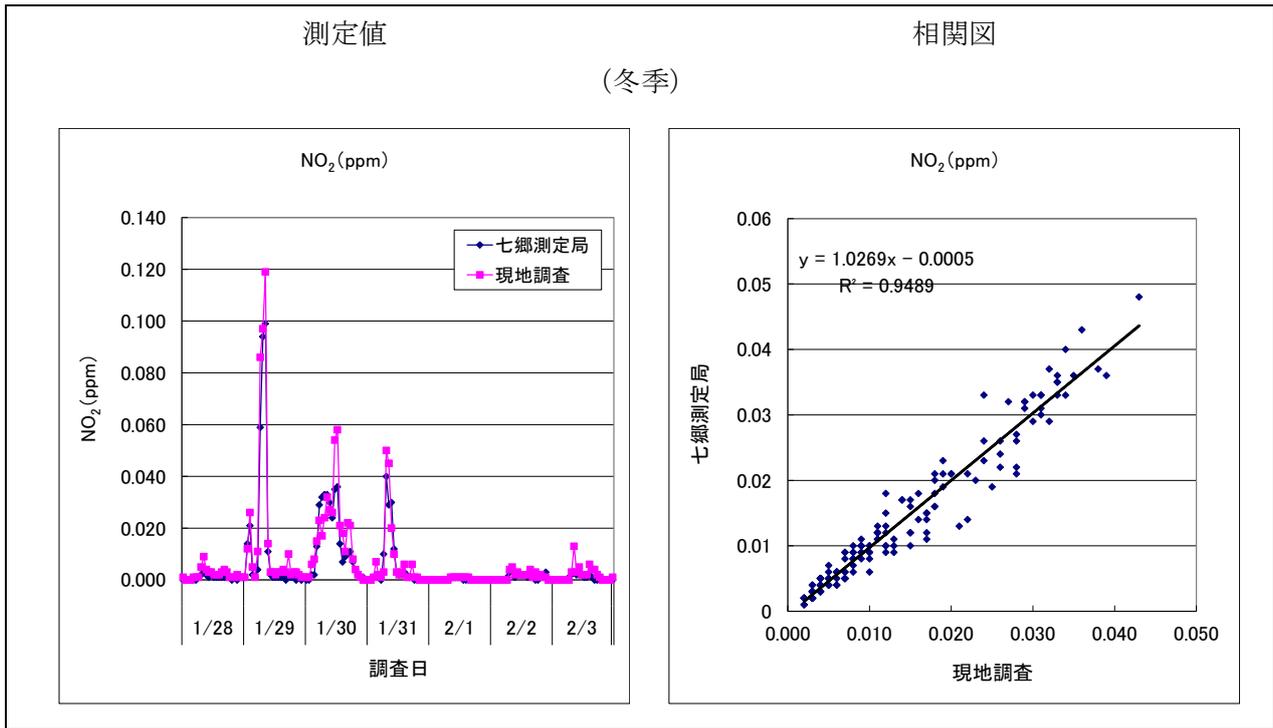
図 6.1-2 (1) 現地調査及び七郷測定局の時間データの相関 (NO₂)

七郷測定局の測定データと現地調査の結果との比較を図6.1-2(1)～(4)に示す。

これによると、窒素酸化物及び二酸化窒素は、現地調査結果と七郷測定局測定データは相関が見られた。浮遊粒子状物質は現地調査の方がやや高い値で推移していたが、大きなピークの位置など、全体的な推移の傾向は一致が見られた。風速については、調査期間中の七郷測定局の測定データが欠測であったことから、比較できなかった。

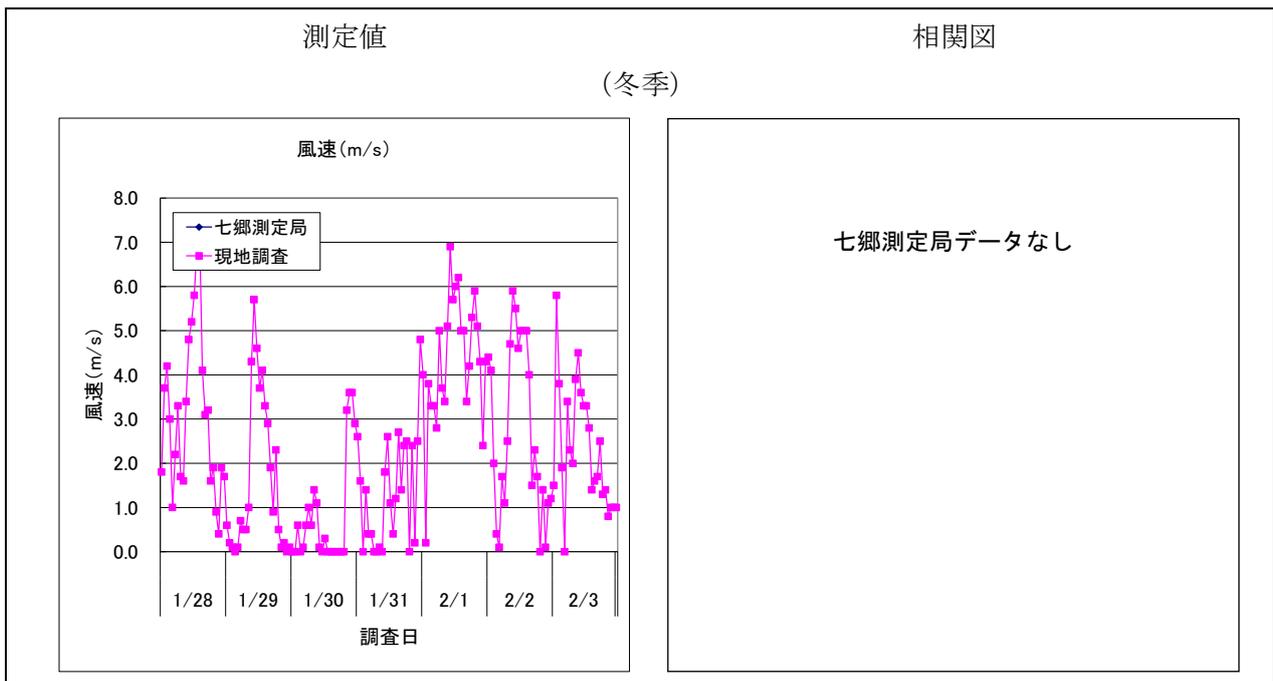
図 6.1-2 (4) 現地調査及び七郷測定局の時間データの相関 (風速)

注) 調査期間中一般大気測定局(七郷測定局)の風速については欠測となっている。欠測理由については不明。

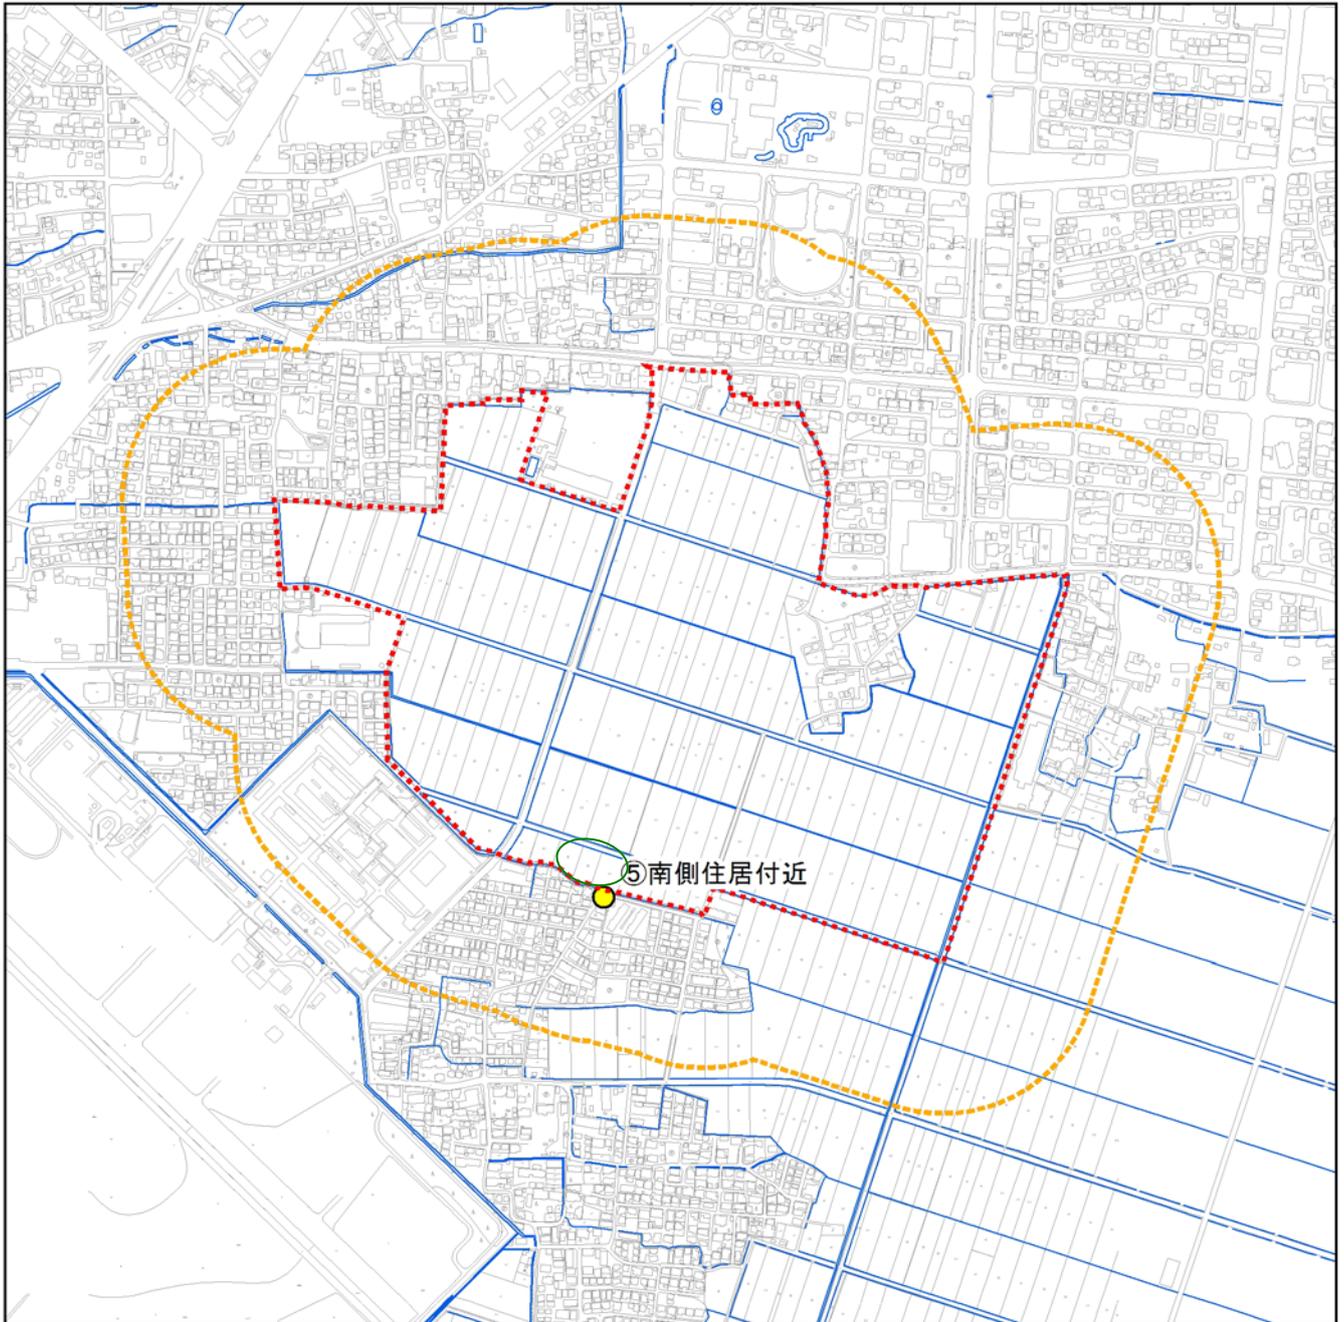
図 6.2-1 騒音調査地点

本調査期間では造成工事及び工事用車両の運行がピークを過ぎたことから、造成工事が残された箇所近接する⑤南側住居付近（図 6.2-1 参照）において重機の稼働による影響を調査した。

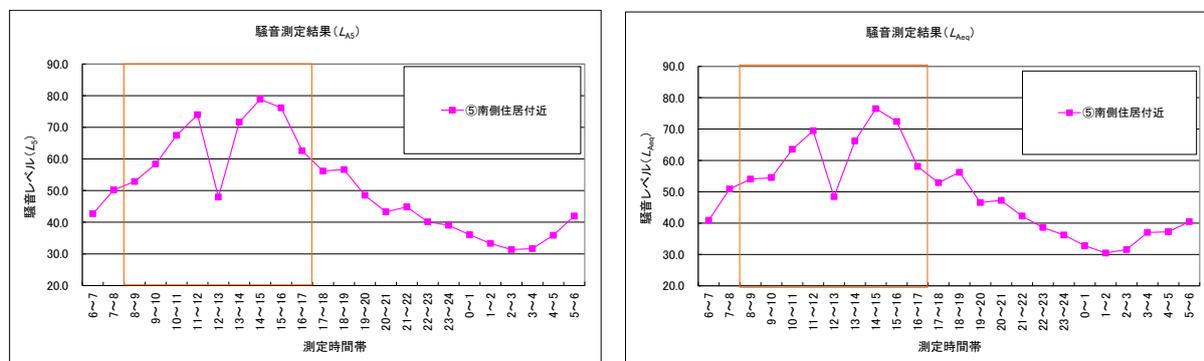
騒音の調査結果を以下に示す。11 時台及び 13 時台～15 時台が比較的高い値となり、昼間は環境基準を上回ったが、騒音規制法及び仙台市公害防止条例による規制基準は下回っていた。

時間帯によっては、頻度の少ない突発的な高い騒音が発生したことにより、等価騒音レベル (L_{Aeq}) が 90%レンジ上端値 (L_{A05}) を上回っていたが、そのほとんどが施工時間外であり、本事業に起因するものではないと考えられる。

図 6.2-2 事後調査結果 (騒音 □ は施工時間)

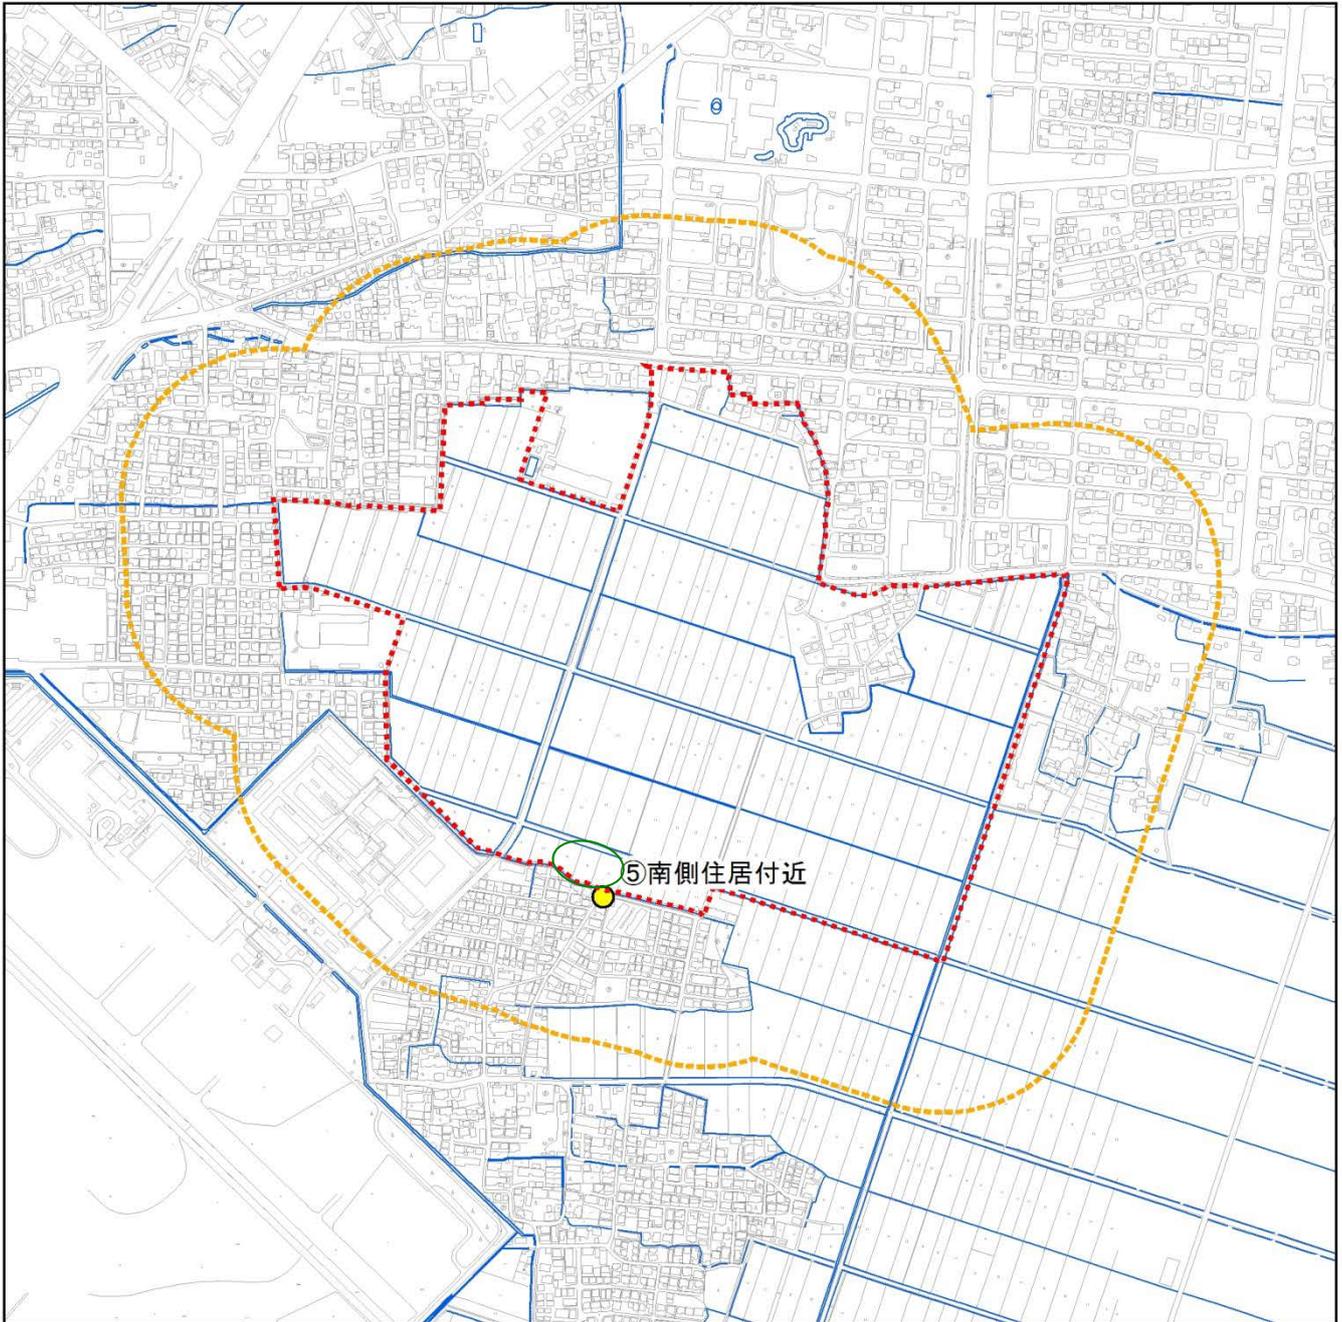
図 6.3-1 振動調査地点

本調査期間では造成工事及び工事用車両の運行がピークを過ぎたことから、造成工事が残された箇所近接する⑤南側住居付近（図 6.3-1 参照）において重機の稼働による影響を調査した。

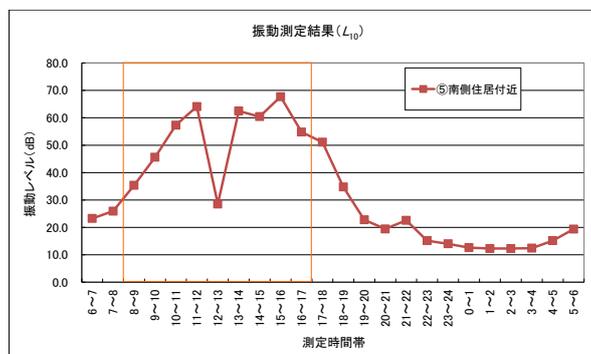
振動の調査結果を以下に示す。11 時台及び 13 時台～15 時台が比較的高い値となったが、工事の行われた昼間、建設作業に係る基準を下回っている。

図 6.3-2 事後調査結果(振動) □ は施工時間

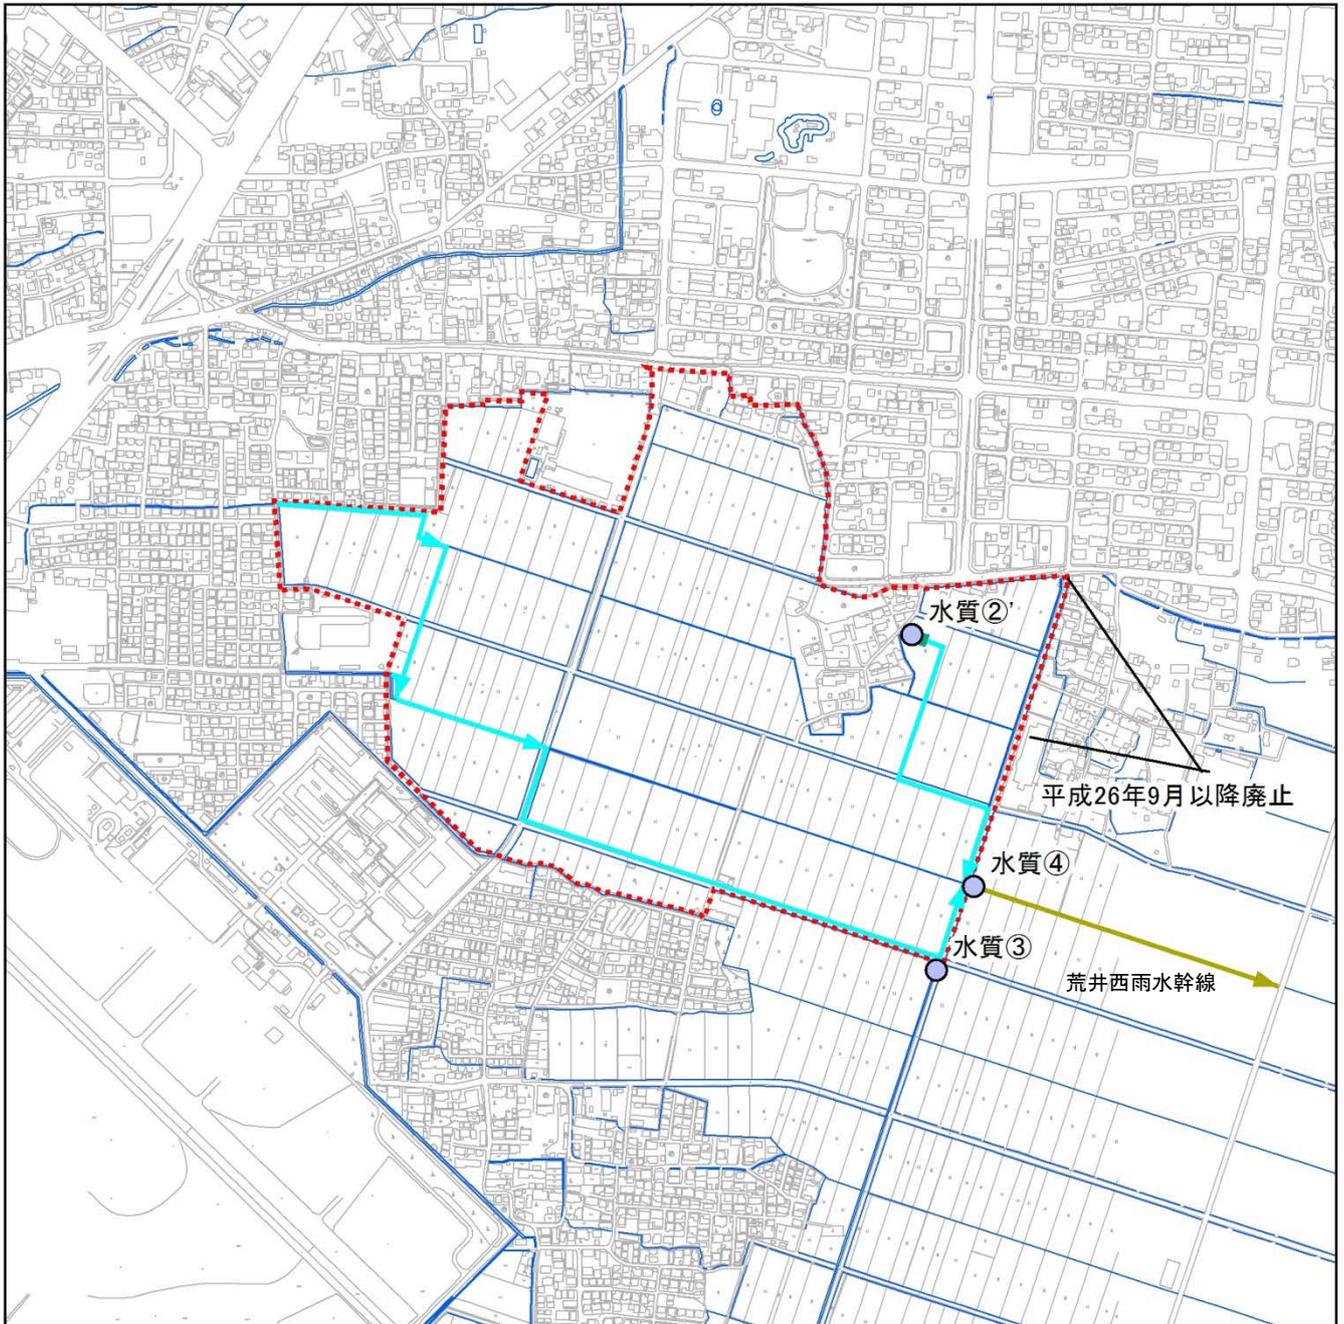
図 6.4-1 水質調査地点

調査地域は、事業の実施に伴い、水質（水の濁り）に係る環境影響を受けるおそれがあると認められる地域とし、事業区域からの雨水排水放流先となる事業区域東側境界の農業排水路とした。

当初は、調査地点を農業排水路の3地点（①事業区域上流、②事業区域内、③事業区域下流）として調査を実施してきたが、事業の進捗により、事業区域内の雨水排水路が整備され、農業排水路が埋め立てられたため、地点①を廃止し、地点②を造成工事が行われている近傍（地点②'）に移動した（第2回報告書（平成26年11月時点）にて報告済み）。また、本調査より、流末沈砂池の廃止に伴い、地点③への事業区域内からの排水の流入がなくなったため、新たに事業区域からの排水が流入する地点④（荒井西雨水幹線）を設定した。

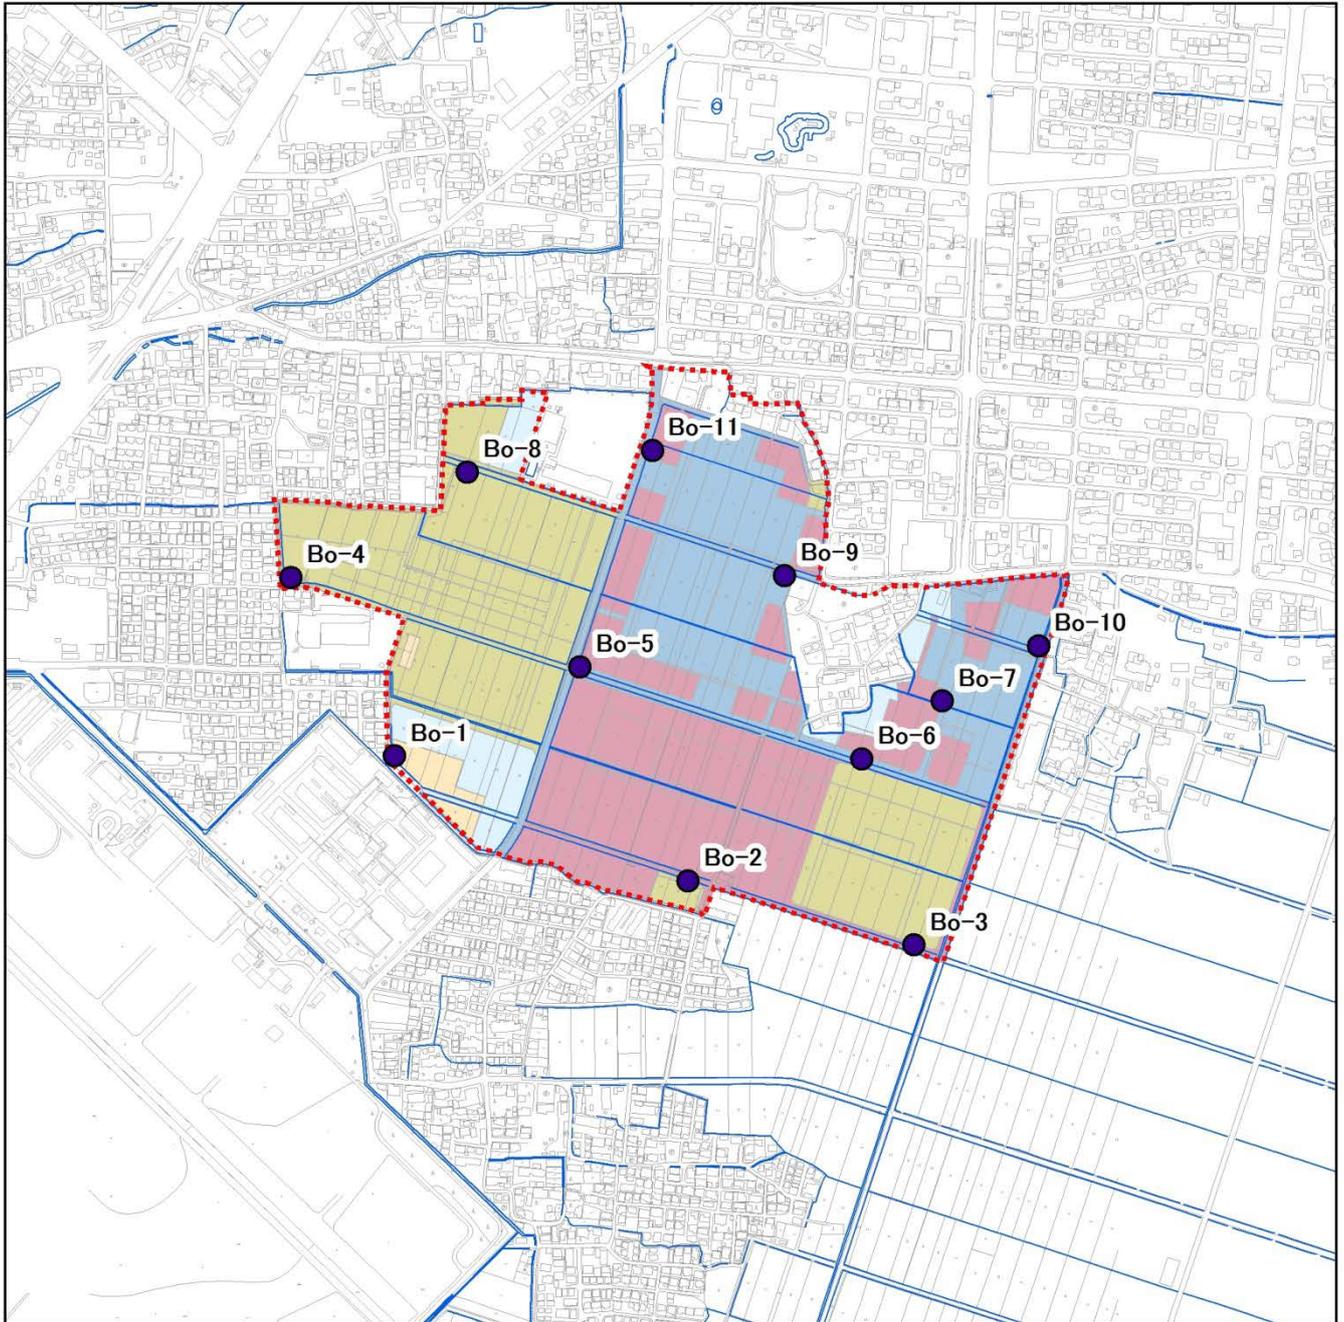
図 6.5-1 土壌 (地盤沈下) 調査地点

調査地域は、事業予定地及びその周辺において地盤沈下の影響が想定される地域とし、図 6.5-1 に示した事業区域全域とした。

調査地点は、評価書作成時に実施したボーリング調査地点 (Bo-1～11) のうち、平成 27 年にプレロードを実施した箇所 (Bo-1) とした。

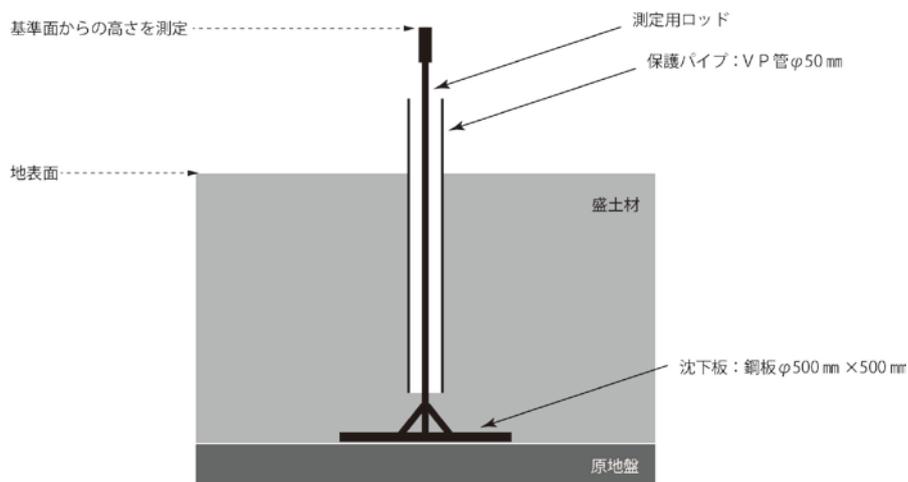
図 6.5-2 沈下板測量模式断面図

地表面沈下量について沈下板を用いた水準測量を実施し、測量結果及び設計図書等を整理した。また、盛土の締固め管理について工事記録の確認及び必要に応じてヒアリング調査を実施した。

参考：地盤工学会基準 JGS 1712 沈下板を用いた地表面沈下量測定方法（公益社団法人 地盤工学会）

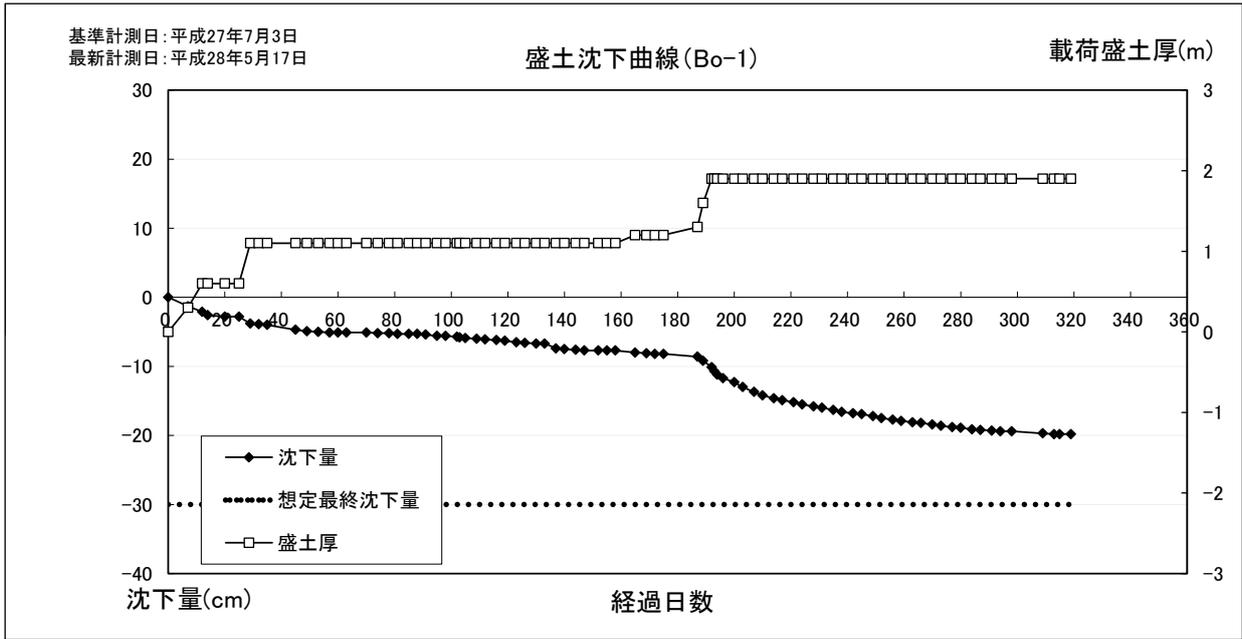
図 6.5-3 盛土沈下曲線

地盤沈下の状況をモニタリングした結果、本調査期間中、プレロード完了箇所の沈下量は圧密度90%以上となり、収束している。また工事担当者へのヒアリングや現地踏査、苦情の発生状況から、周辺区域における影響は確認されなかった。

なお、実測値に基づく最終沈下量は、動態観測データより双曲線法を用いて時間～沈下曲線を作成し、推定した。盛土の締固め管理については、「RI計器を用いた盛土の締固め管理要領」（建設省技調発第150号 平成8年8月）に基づき、RI計器^{注)}を用いて締固め度90%以上を基準として実施されている。

沈下量が予想沈下量より小さい値を示した理由については、当該地を形成する軟弱層（圧密沈下層）が全般に不均質な多層地盤を形成しており、モデル化した解析地盤および物性値により予想沈下量を算定しているため、沈下量がやや大きく算出されたものと考えられる。

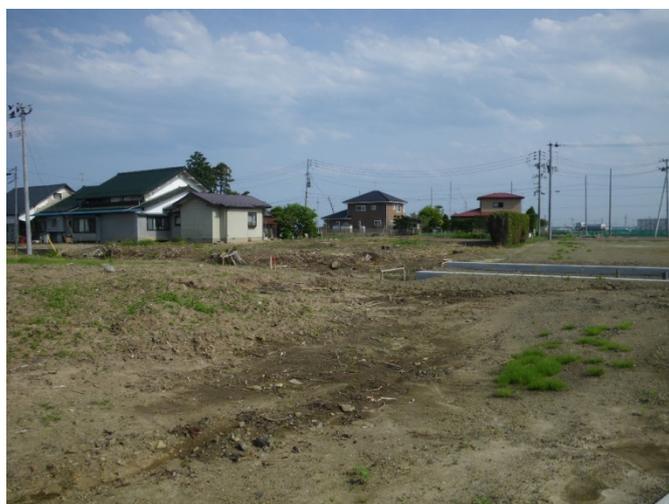
「XXXXXXXXXXについては、一部区画道路を設置する部分を除き現状を維持するため、影響は小さいと予測する。XXXXXXXXXXについても改変はないため影響はない」と予測したが、XXXXXXXXXXは伐採に伴い消失している(第2回報告書(平成26年11月時点)にて報告済み)。

写真 梅ノ木の居久根伐採後(平成27年5月20日撮影)
