6. 7 動物

6. 7. 1 調査

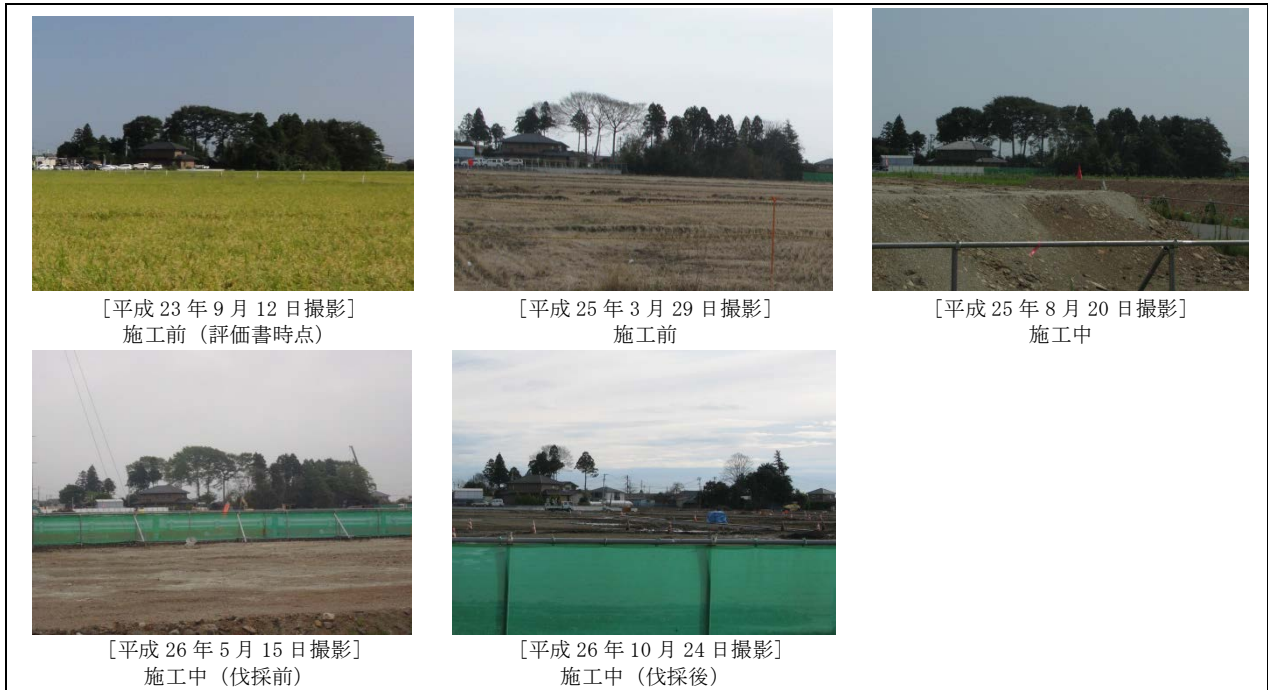
写真 6.9-1 梅ノ木地区の居久根

梅ノ木地区の居久根については、「4.3 居久根の伐採に係る予測・評価の見直し」に記載したとおり、所有者の意向により、平成26年9月に伐採が行われ、一部を除き消失している。長喜城の居久根は、特に改変されておらず、引き続き保全されている。水田環境は、事業区域内はその大部分が造成されたが、事業区域の周辺は引き続き営農されている。事業区域南面及び東側水田で霞目雨水幹線及び（仮称）東部排水路に接続する水路（荒井西雨水幹線）が整備中であり、10月調査時には管渠の設置工事が行われていた。

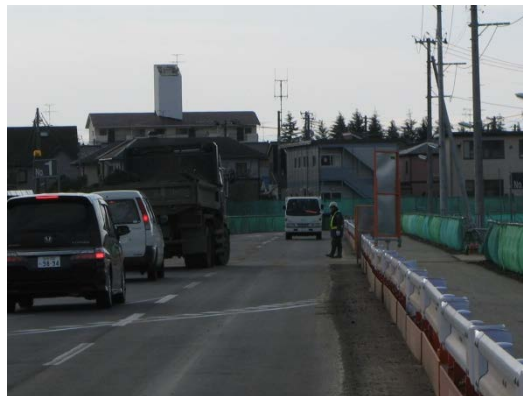
写真 6.9-4 交通整備の状況（平成 26 年 12 月 24 日）

なお、触れ合いの場へのアクセスについて、梅ノ木地区の居久根の南側にある道路は、事業が進捗し平成 26 年は通行が出来ない状態となっており、梅ノ木地区の居久根へのアクセスは北側からに制限されている。長喜城の居久根周辺は、図 2.4-12 に示したとおり、北側の県道 137 号が工事用車両の運行ルートになっているが、居久根に隣接した道路に工事用車両が入り込むことは無かった。蒲町小学校東側の道路は工事用車両の運行ルート及び出入り口となっており、交通整備員を配置して交通の安全を確保している。
