仙台市荒井西土地地区画整理事業
環境影響評価に係る事後調査報告書
(供 用 後)

平成 31 年 2 月

仙台市荒井西土地地区画整理組合

▶ 仙台市荒井西土地区画整理事業環境影響評価に係る 事後調査報告書（供用後）概要

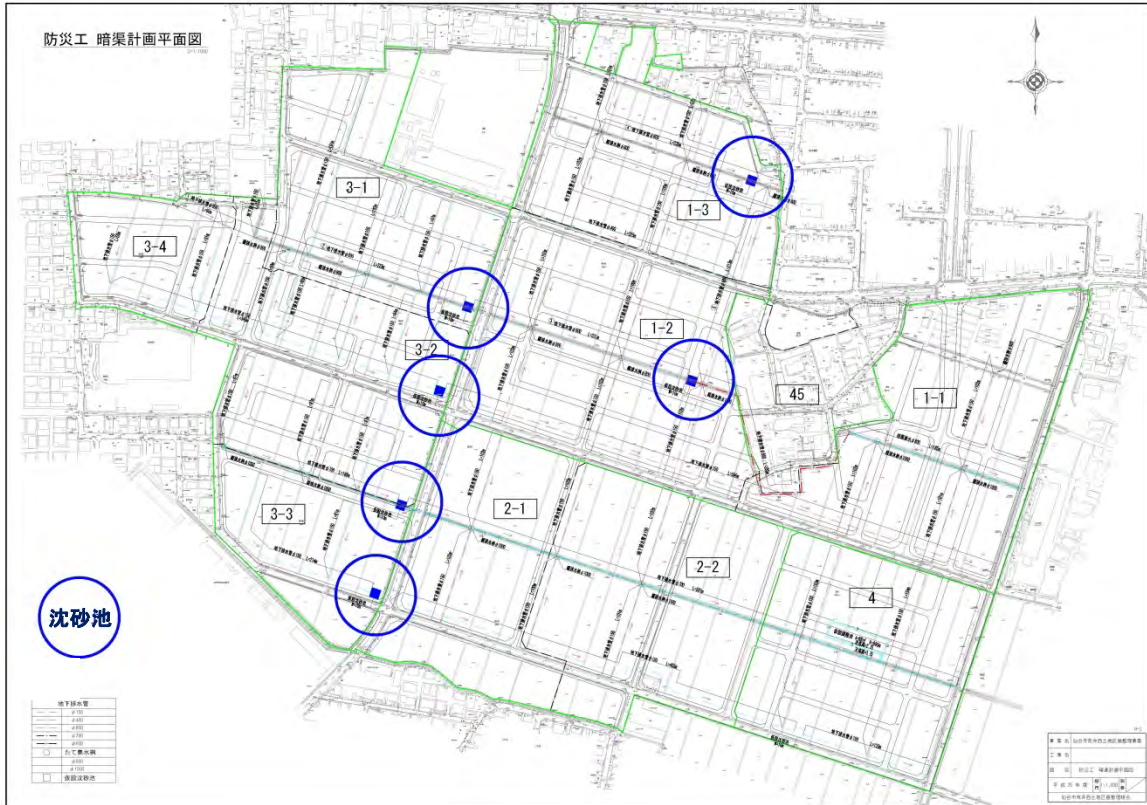
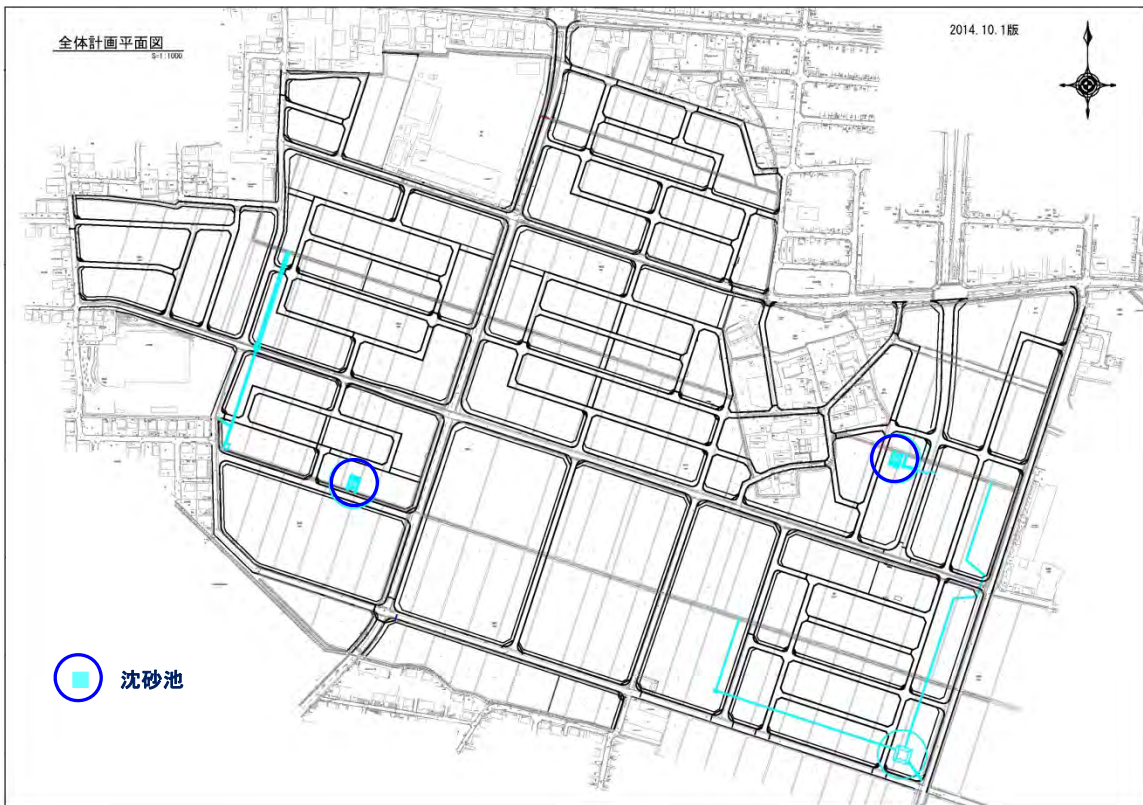
図 2.4-6(3) 仮設沈砂池位置図(平成 27 年 6 月まで)

仮設沈砂池及び流末沈砂池の埋め戻しには、盛土分に購入した土の余剰分を使用した。一般住宅用地として利用することから、地盤沈下や液状化が発生しないよう施工した。具体的には、施工方法はブルドーザによる敷均しタイヤローラ転圧により、十分な締め固めを行った。埋戻しの材料は岩ズリ（軟岩：液状化しにくい材料）を使用し30cm巻き立ての転圧を行い施工した。

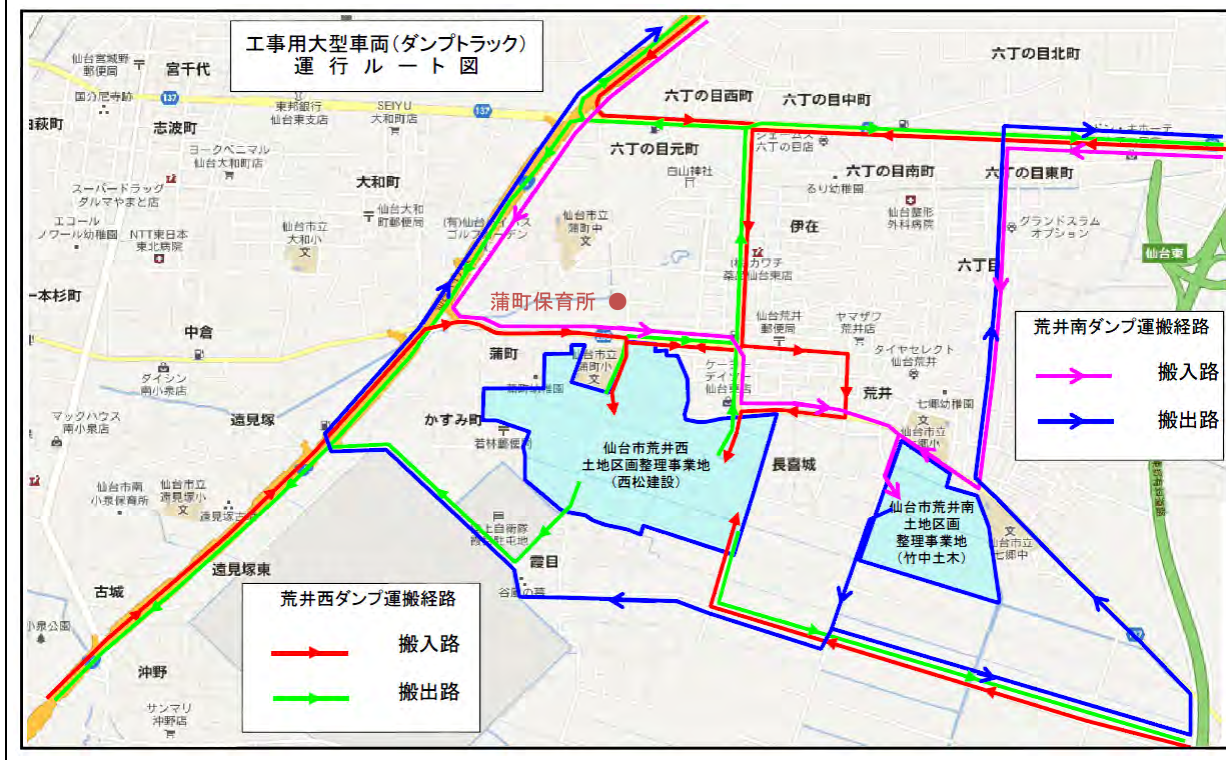
図 2.4-11 盛土材搬入経路(広域)

購入土の土取場を選定する際には、必要な補給土量に応じていくつかの土取場を候補地とし、それぞれについて地形、土質、運搬距離、運搬経路、周辺の環境、地元関係、条例の規制等の諸条件を調査してその工事に最も有利で経済的な土取場を選定し、図 2.4-11、図 2.4-12 に示す場所・ルートとした。評価書では富谷町（現 富谷市）を想定していたが、選定の結果、利府森郷と名取高館に変更した。なお、走行距離はどちらの土取場も変更前と同程度である。

事業区域付近は、保全対象施設である蒲町保育所の前を避けたルートに変更した。仙台市荒井南土地区画整理組合と協議し、極力経路が重ならないようにしたほか、町内会等地域住民の要望を取り入れ、搬入経路を選定した。

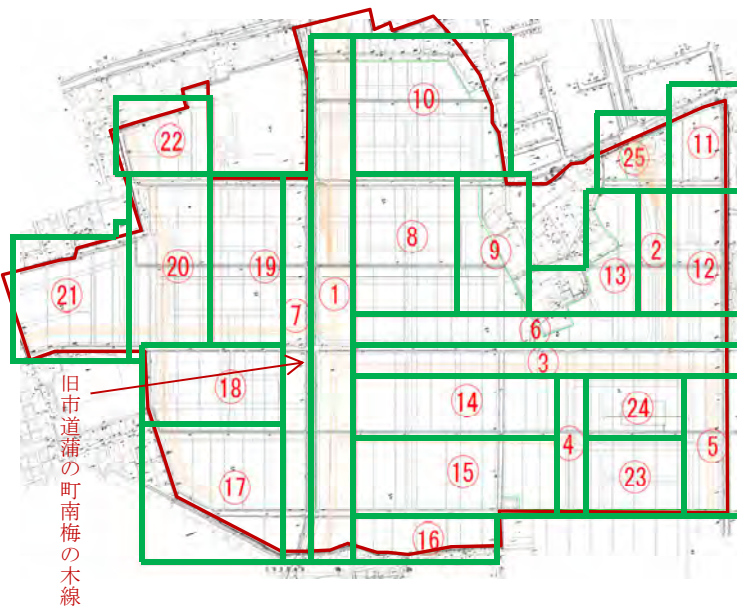
図 2.4-14 施工計画

- ① 平成 25 年 4 月 ～ 平成 25 年 11 月
- ② 平成 25 年 7 月 ～ 平成 25 年 11 月
- ③ 平成 25 年 6 月 ～ 平成 25 年 10 月
- ④ 平成 25 年 9 月 ～ 平成 25 年 11 月
- ⑤ 平成 25 年 9 月 ～ 平成 25 年 12 月
- ⑥ 平成 25 年 5 月 ～ 平成 25 年 11 月
- ⑦ 平成 25 年 11 月 ～ 平成 26 年 4 月
- ⑧ 平成 25 年 8 月 ～ 平成 26 年 1 月
- ⑨ 平成 25 年 9 月 ～ 平成 26 年 1 月
- ⑩ 平成 26 年 1 月 ～ 平成 26 年 2 月
- ⑪ 平成 25 年 3 月 ～ 平成 26 年 1 月
- ⑫ 平成 25 年 9 月 ～ 平成 25 年 12 月
- ⑬ 平成 25 年 10 月 ～ 平成 26 年 2 月
- ⑭ 平成 25 年 7 月 ～ 平成 26 年 5 月
- ⑮ 平成 25 年 11 月 ～ 平成 26 年 3 月
- ⑯ 平成 25 年 11 月 ～ 平成 26 年 12 月
- ⑰ 平成 27 年 6 月 ～ 平成 27 年 11 月
- ⑱ 平成 26 年 12 月 ～ 平成 27 年 8 月
- ⑲ 平成 26 年 2 月 ～ 平成 27 年 1 月
- ⑳ 平成 26 年 4 月 ～ 平成 28 年 1 月
- ㉑ 平成 26 年 7 月 ～ 平成 27 年 5 月
- ㉒ 平成 26 年 4 月 ～ 平成 27 年 1 月
- ㉓ 平成 25 年 9 月 ～ 平成 25 年 12 月
- ㉔ 平成 25 年 12 月 ～ 平成 27 年 12 月

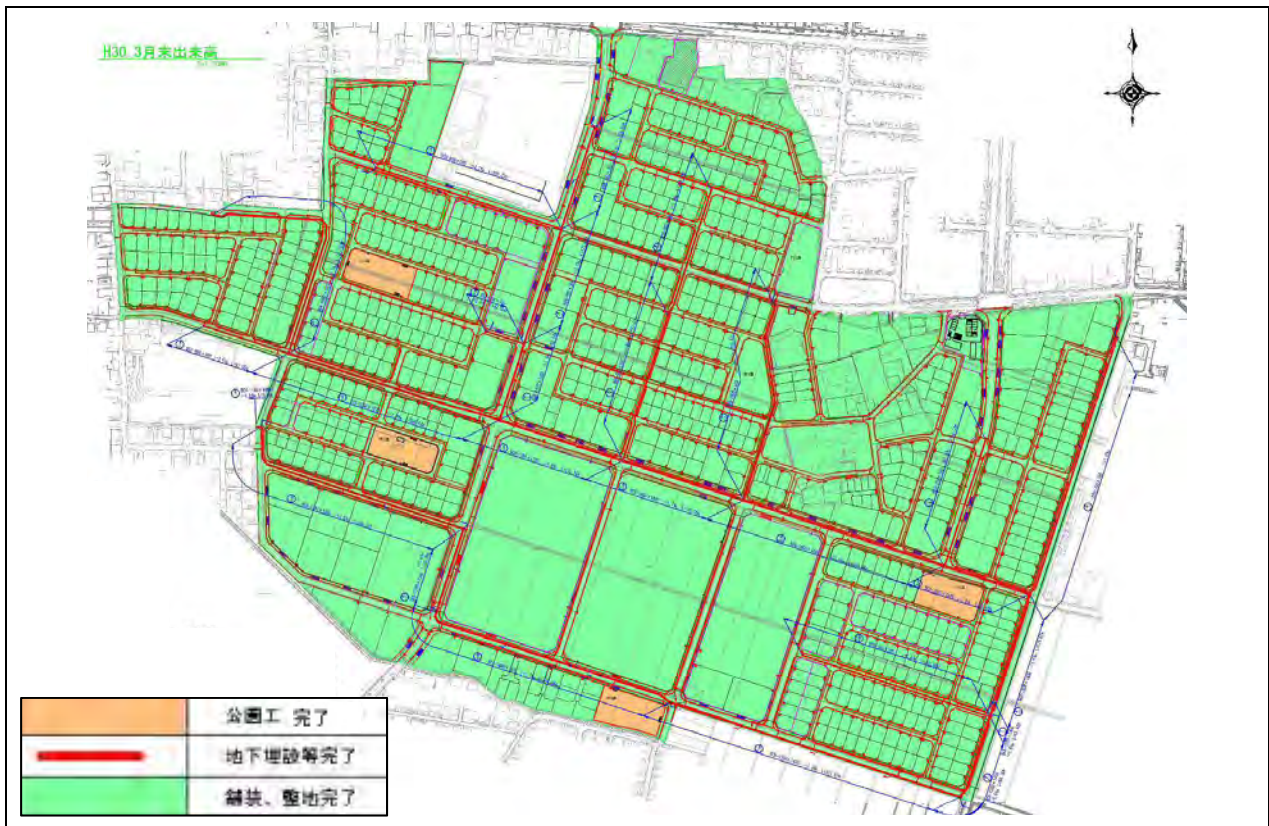
図2.5-1 平成29年度施工状況(平成30年3月末)

平成25年3月から仮設防災工事等に、また、平成25年4月から造成工事に着手し、埋蔵文化財調査、仙台東地区のほ場整備事業に提供する表土の掘削、流末沈砂池の設置及び盛土を行った。平成25年度までに、埋蔵文化財調査、流末沈砂池の設置及び表土すきとりは終了している。平成27年度は事業区域全体では盛土が完了しており、主に上下水道工事、道路工事等の施設工事が進められた。施工中から一部地域では住宅の建設工事が行われ、順次供用が進められた。

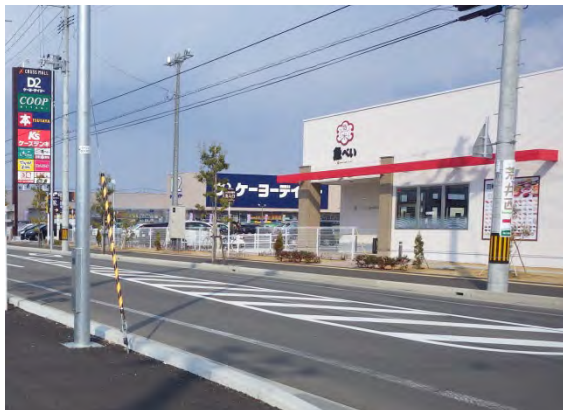
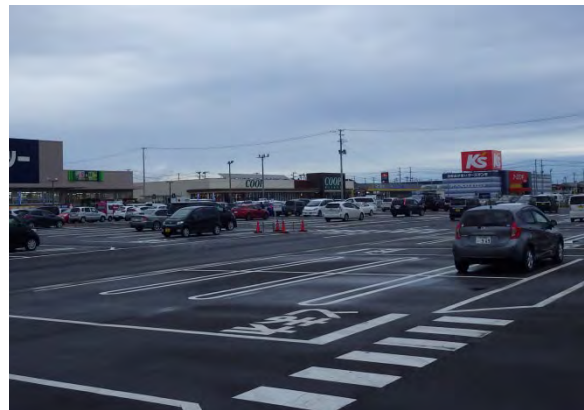
図 2.5-5 商業施設（クロスモール仙台荒井）の立地状況

地区南部の商業施設は、平成 28 年 9 月にクロスモール仙台荒井としてオープンし、ケーヨーデイツー、みやぎ生協、TSUTAYA 等の大型の店舗が立地した。そのほか、コンビニエンスストアなど小規模な店舗が点在している。

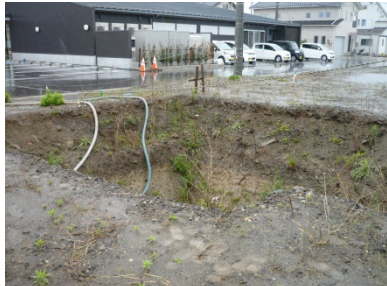
規模を縮小した仮設沈砂池[平成 28 年 5 月 17 日撮影]

影響要因	評価書で検討した保全措置	実施時期	実施場所	実施状況
切土・盛土・発破・掘削等及び工事に伴う排水	仮設調整池への吐き出し口（仮設調整池の入り口部分）にフトン竈を設置し、仮設調整池内の土砂の舞い上がりを抑制する。	造成工事期間中	流末沈砂池設置場所	工事の進捗に伴い雨水排水路及び集水桝が整備されたため、流末沈砂池を縮小し、平成27年6月に荒井西雨水幹線に接続した後は、流末沈砂池を廃止した。一部の造成地では、仮設沈砂池で処理を行ってから雨水幹線に放流した。
	仮設調整池内の堆積土砂については、計画的に撤去を行い、下流への土砂の流出防止に努める。	造成工事期間中	流末沈砂池設置場所	工事の進捗に伴い雨水排水路及び集水桝が整備されたため、流末沈砂池を縮小したが、この間十分な容量が確保されており堆積土砂の撤去は行っていない。平成27年6月に荒井西雨水幹線に接続して以降、流末沈砂池は廃止した。
