第8章 事後調査の項目、手法及び調査結果

第1節 水象

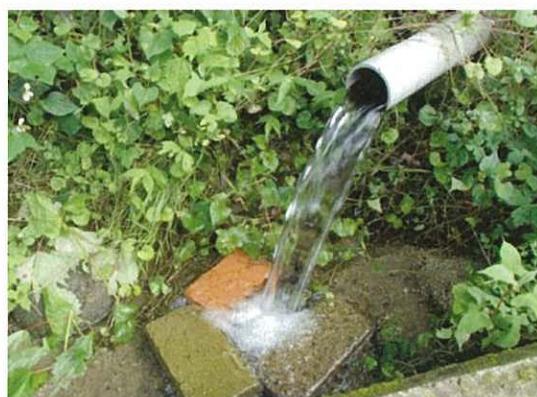
写真8-1-5

目盛り付き容器とストップウォッチを使用して湧水量を10回測定し、平均値を算出した。

湧水量の最小値は400ml/s、最大値は1,311ml/sであり、平均値は840ml/sであった。

湧水量の現況調査結果との比較は、表8-1-15に示すとおりである。現況調査と同じ秋季の湧水量には大きな変化が見られないことから、保全目標を達成しているものと判断する。

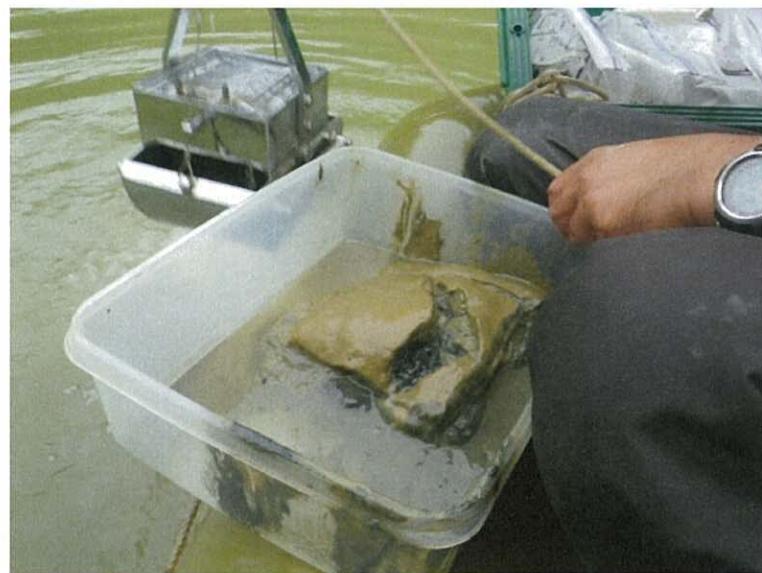
写真 8-2-1 採泥作業状況（平成 25 年 10 月 24 日撮影）

調査の結果、イトモの種子を確認することはできなかった。また、越冬のための殖芽も確認できなかった。

前回の事後調査時（平成 24 年 8 月 4 日）には高密度での生育及び結実が確認されたことから、この年には多数の種子が生産されたものと考えられる。その年のイトモが生育する期間である 10 月までには、日雨量 20~30mm の降雨が 4 回確認されているものの、種子も含めた全てを流出させるような大雨は確認されていないことから、イトモの種子及び殖芽が確認されなくなった原因は不明である。

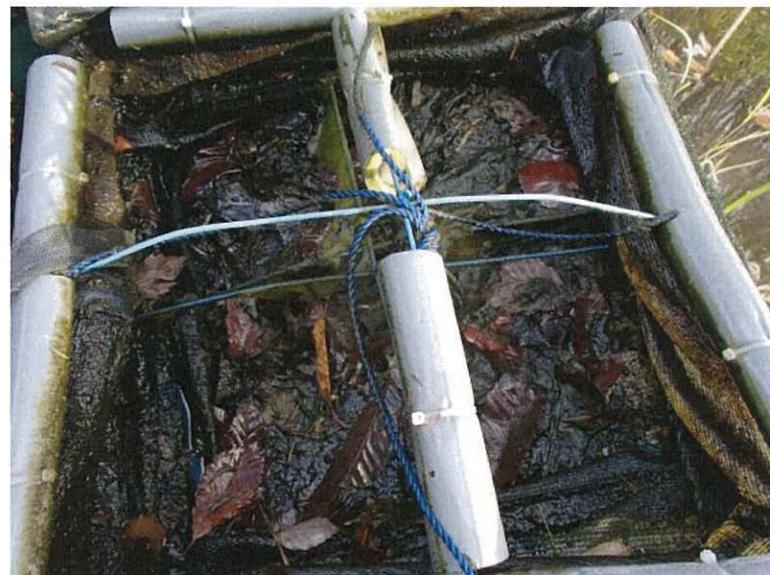
写真 8-2-3 仮移植容器の状況（平成 26 年 11 月 19 日撮影）

再導入に先立って、仮移植容器内の状況を確認した。その結果、越冬のための殖芽を8個体、種子を100個以上確認した。この殖芽と種子を[]に再導入した。再導入は、一昨年度にイトモが高密度に生育していた[]に、概ね半数ずつ、1箇所に集中しないように分散して導入した。
