## 2) 〇〇〇〇の水生动物の生息状況

### (3) 河川状況の比較

## 第5節 自然との触れ合いの場

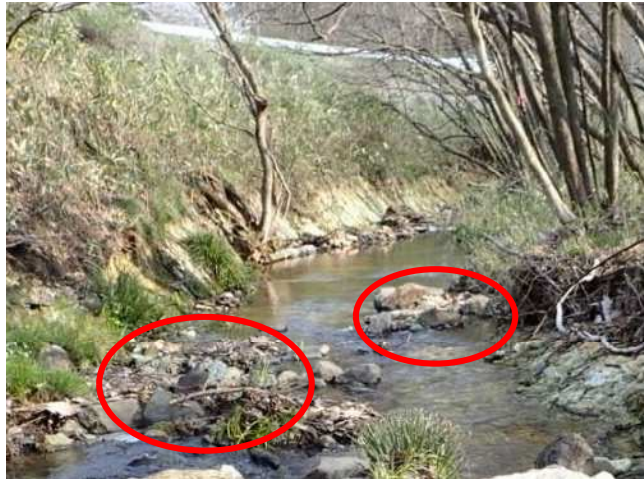
写真 8-4-10 調査地点の河川状況：平成 26 年 4 月 12 日

平成 20 年～令和 2 年度に現地で撮影された写真より、河川状況の比較を行った。全ての年で同区間の写真の比較はできなかったが、平成 26 年と令和 2 年の河川状況を比較した写真は、写真 8-4-10 及び写真 8-4-11 に示すとおりであり、平成 25 年と令和 2 年の比較は写真 8-4-12 に示す通りである。写真からは、河川内の礫の入れ替わりと川岸の土が削られることによる河川形状や河川幅の増加傾向が見られた。また、若干画角が異なっているが、平成 26 年、令和 2 年ともに河道に巨礫～中礫があり、部分的に落葉が堆積する場所があることがわかる。しかし、平成 26 年に見られた礫の堆積が令和 2 年には少なくなっていたり、河床では部分的に瀬の礫に泥の付着が確認されるなど、河川状況に変化が生じている。

今回の調査で魚類のカジカやヨシノボリ類、底生動物の個体数の減少が見られた原因としては、この台風 19 号の影響による礫の堆積量の減少とそれに伴う生息環境の変化が考えられるが、平成 26 年以降個体数が減少したままの遊泳型と匍匐型の底生動物等、水生動物の個体数変化は台風 19 号の影響だけではない可能性もあるので、令和 3 年実施予定の 2 工区工事後の調査においては、河川状況について水生動物の個体数の回復状況を考察できるよう生息環境に着目した調査を行うこととする。

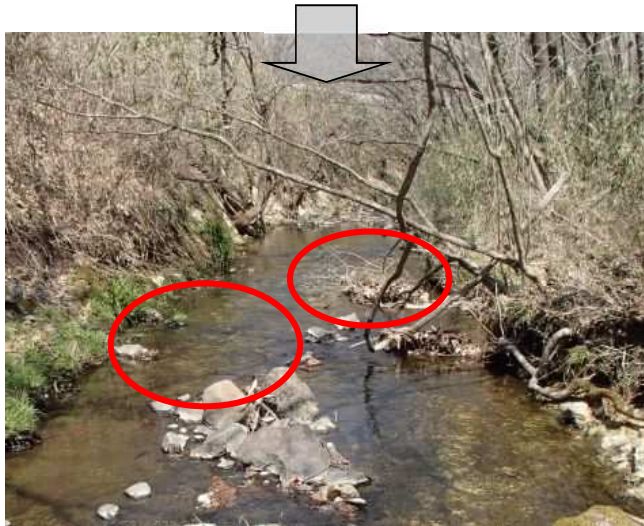
写真8-4-11 調査地点の河川状況：令和2年4月17日

※赤丸の部分の礫の堆積が減少している。

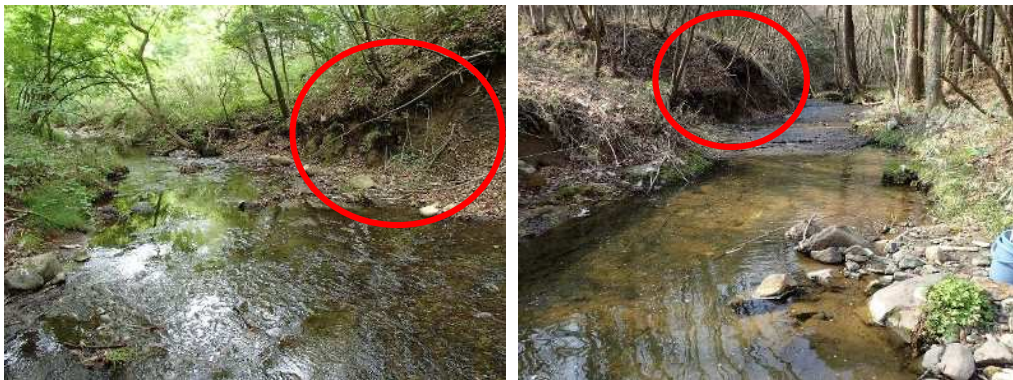
写真 8-4-12 洗堀の状況：平成 25 年（左）、令和 2 年度（右）

※赤丸の部分の土砂が洗堀されている。

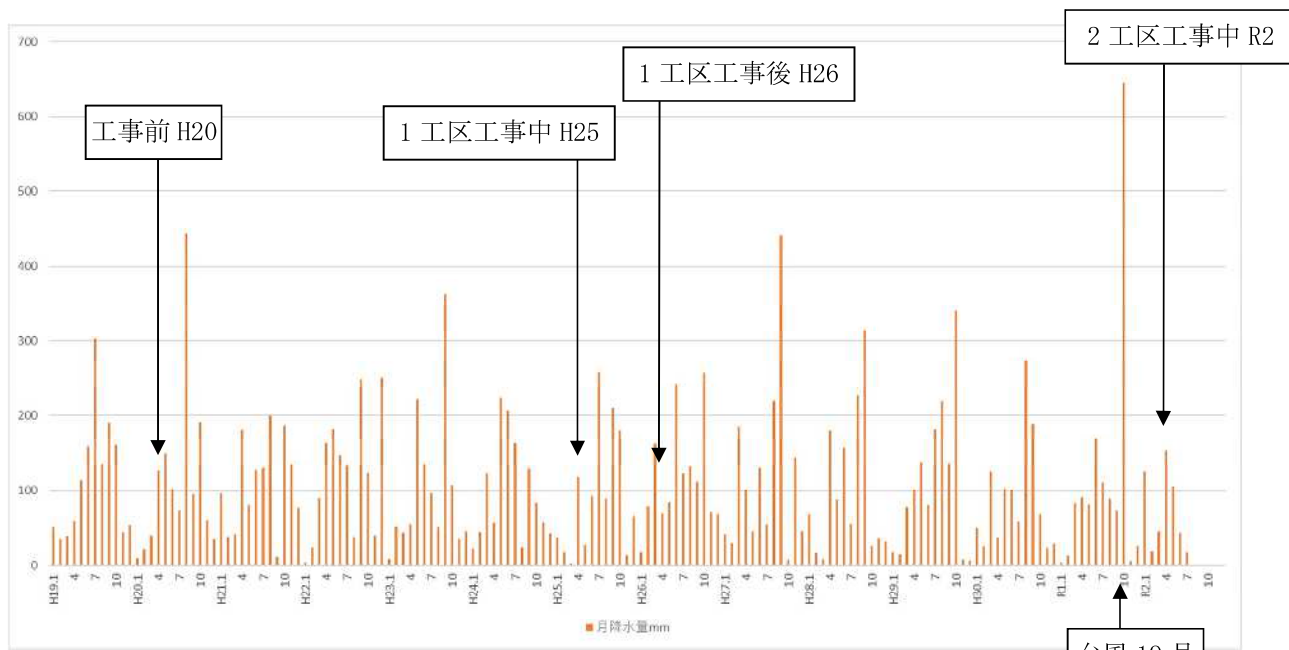
図8-4-22 月降水量の推移：平成19年～令和2年

本事業では、平成 24 年に、「沈砂池の設置、集水柵とチップ袋の設置」、「裸地斜面のブルーシート被覆」、「法面の早期緑化」、「工事用車両のタイヤ洗浄」といった、1 工区を対象とした基本的な濁水対策を行い、令和元年には 2 工区を対象とした「裸地斜面のブルーシート被覆」を継続すると共に、「造成前に造成地下流の排水路へのバイオログフィルターの設置」といった環境保全措置を実施しており、これまで当該地域付近の SS 濃度の調査では保全目標である 100mg/L を上回ったことはない。このことから河川状況の変化は、大雨等による増水が考えられる。既往調査実施前の平成 19 年から今回の令和 2 年までの月降水量の推移は、図 8-4-22 に示すとおりである。既往調査を実施した平成 20 年 5 月、平成 25 年 4 月、平成 26 年 4 月及び 6 月の前には極端に多い降水量は記録されていないが、今回令和 2 年 4 月の前には、令和元年 10 月に東日本に大きな被害をもたらした台風 19 号の通過があり、この際に河川状況は少なからず変化したものと考えられる。
