仙台市新墓園建設事業（第2期）に係る
環境影響評価事後調査報告書（第7回）

平成30年4月～平成31年1月調査結果

平成31年4月

仙 台 市

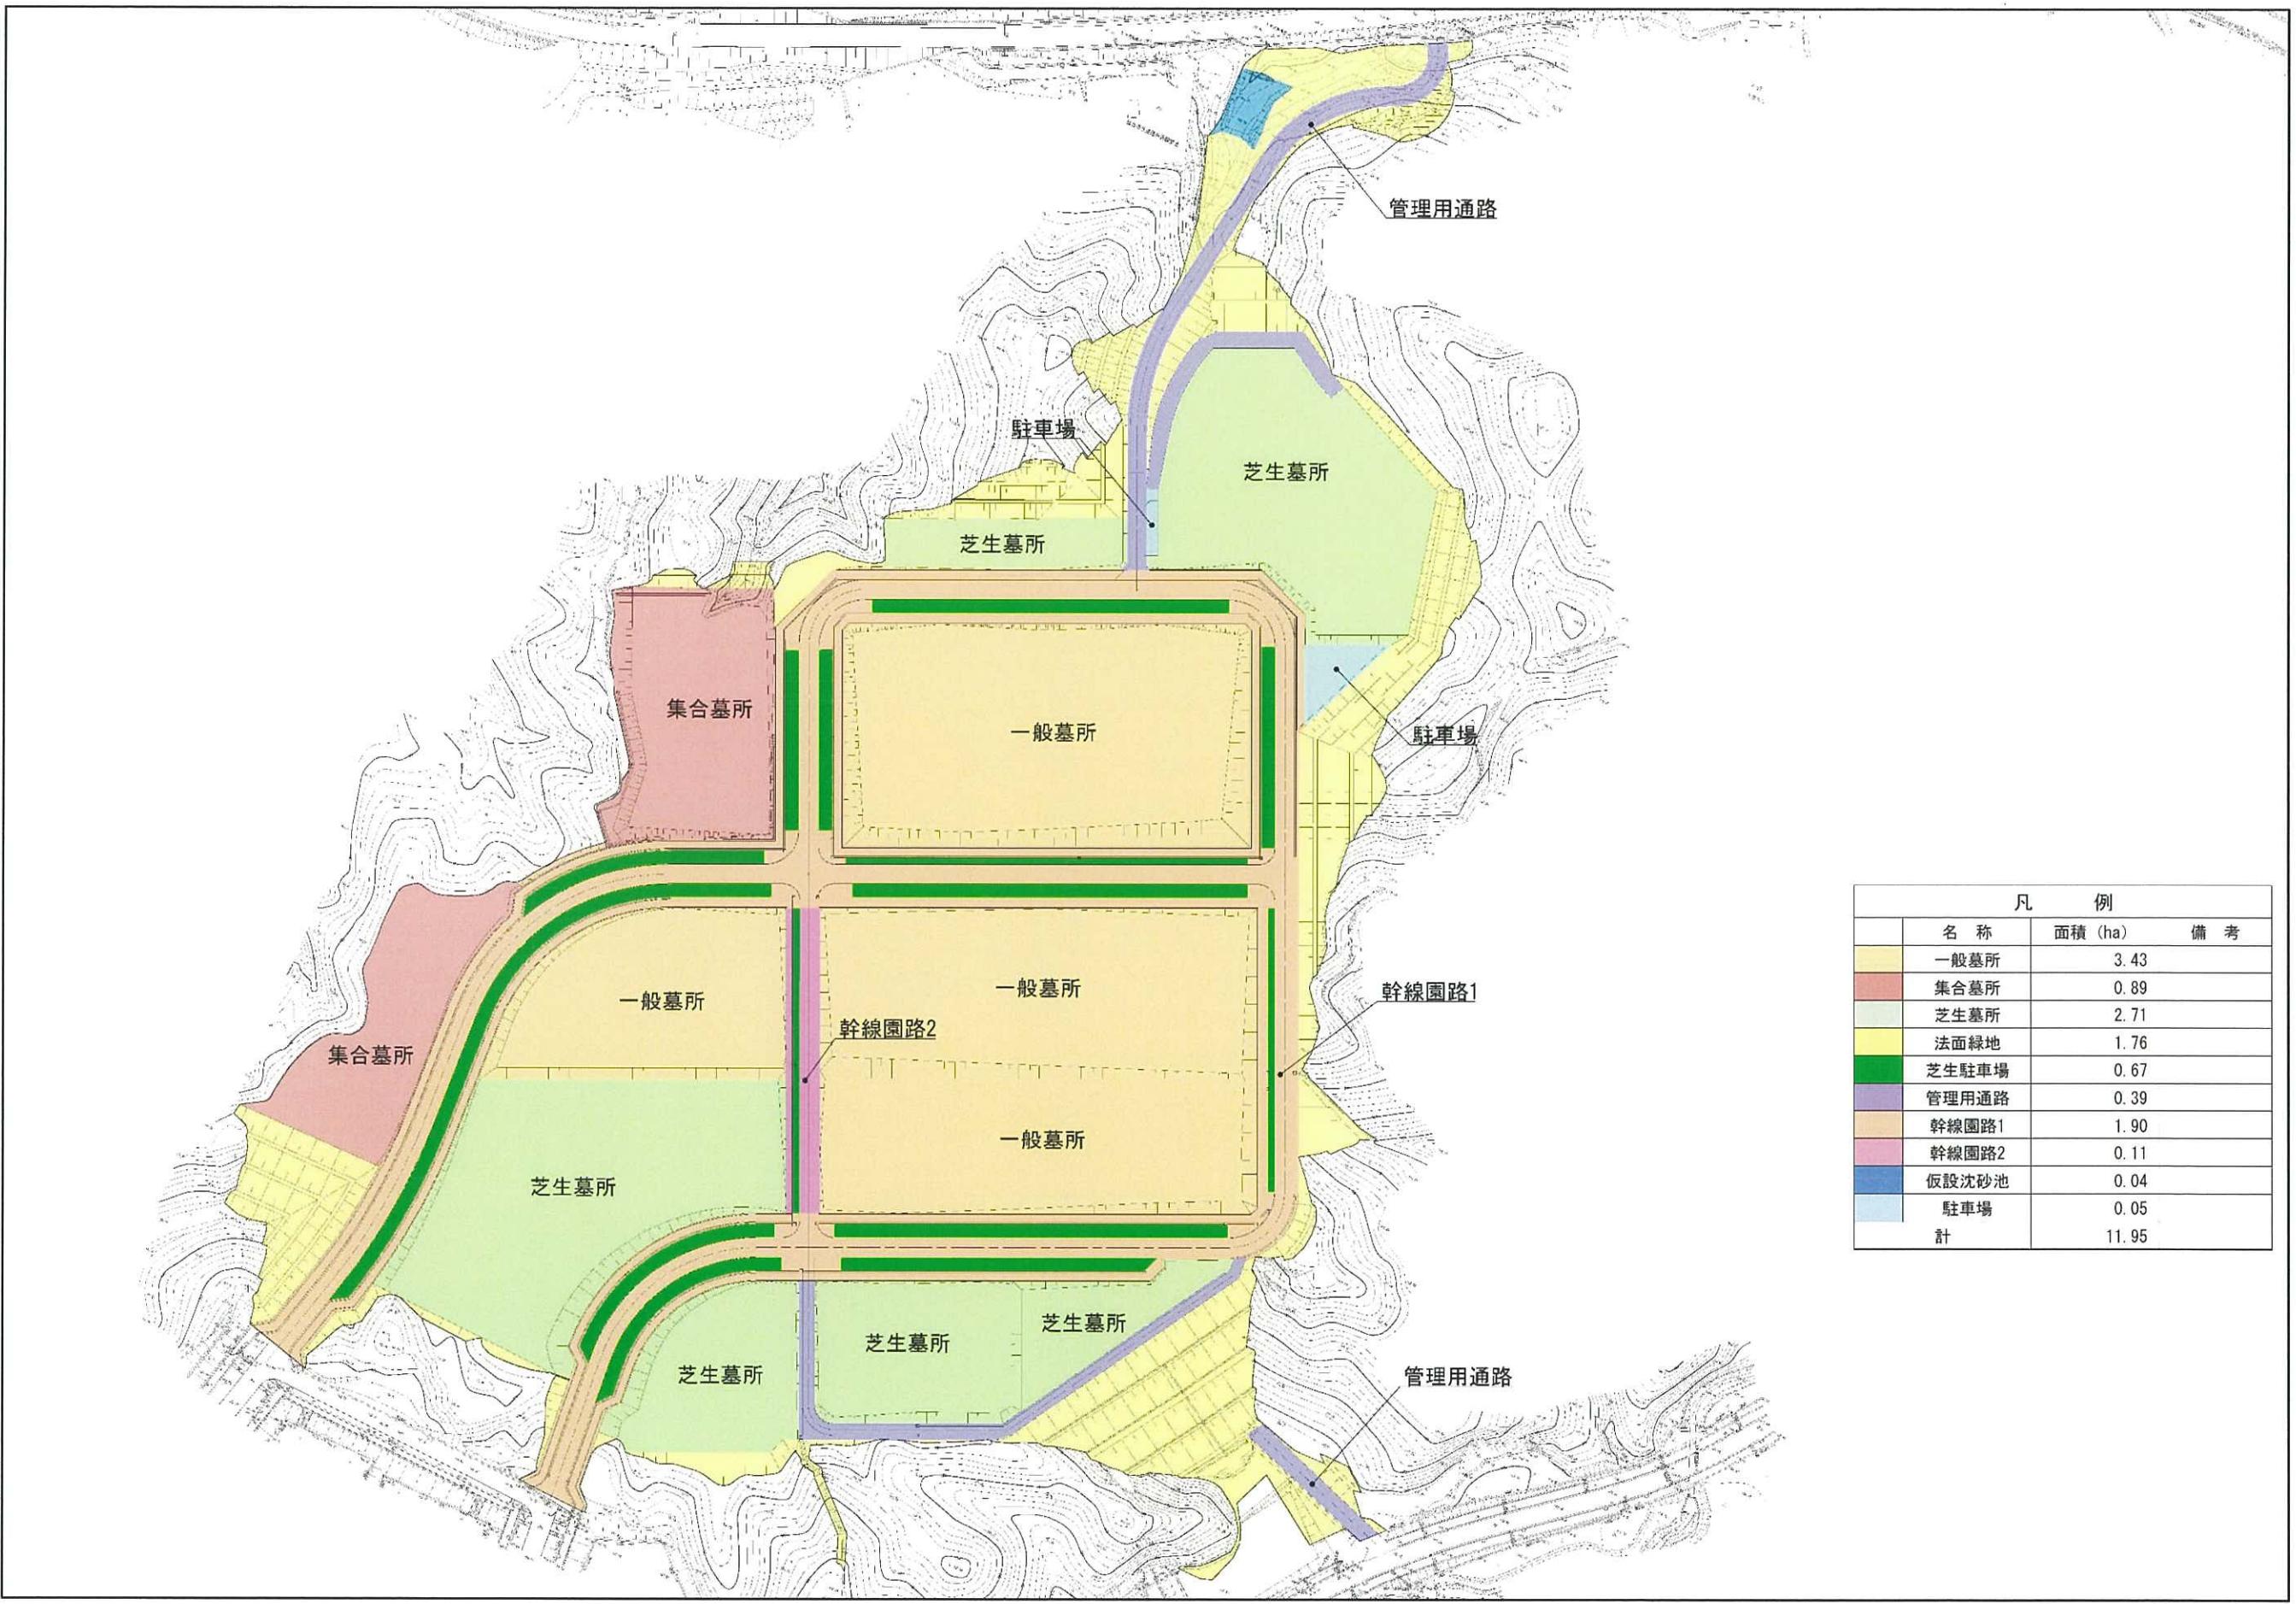
図 2-2 土地利用計画図

第2期事業区域の土地利用計画は表2-2及び図2-2に示すとおりである。また、各施設の面積は表2-3に示すとおりである。

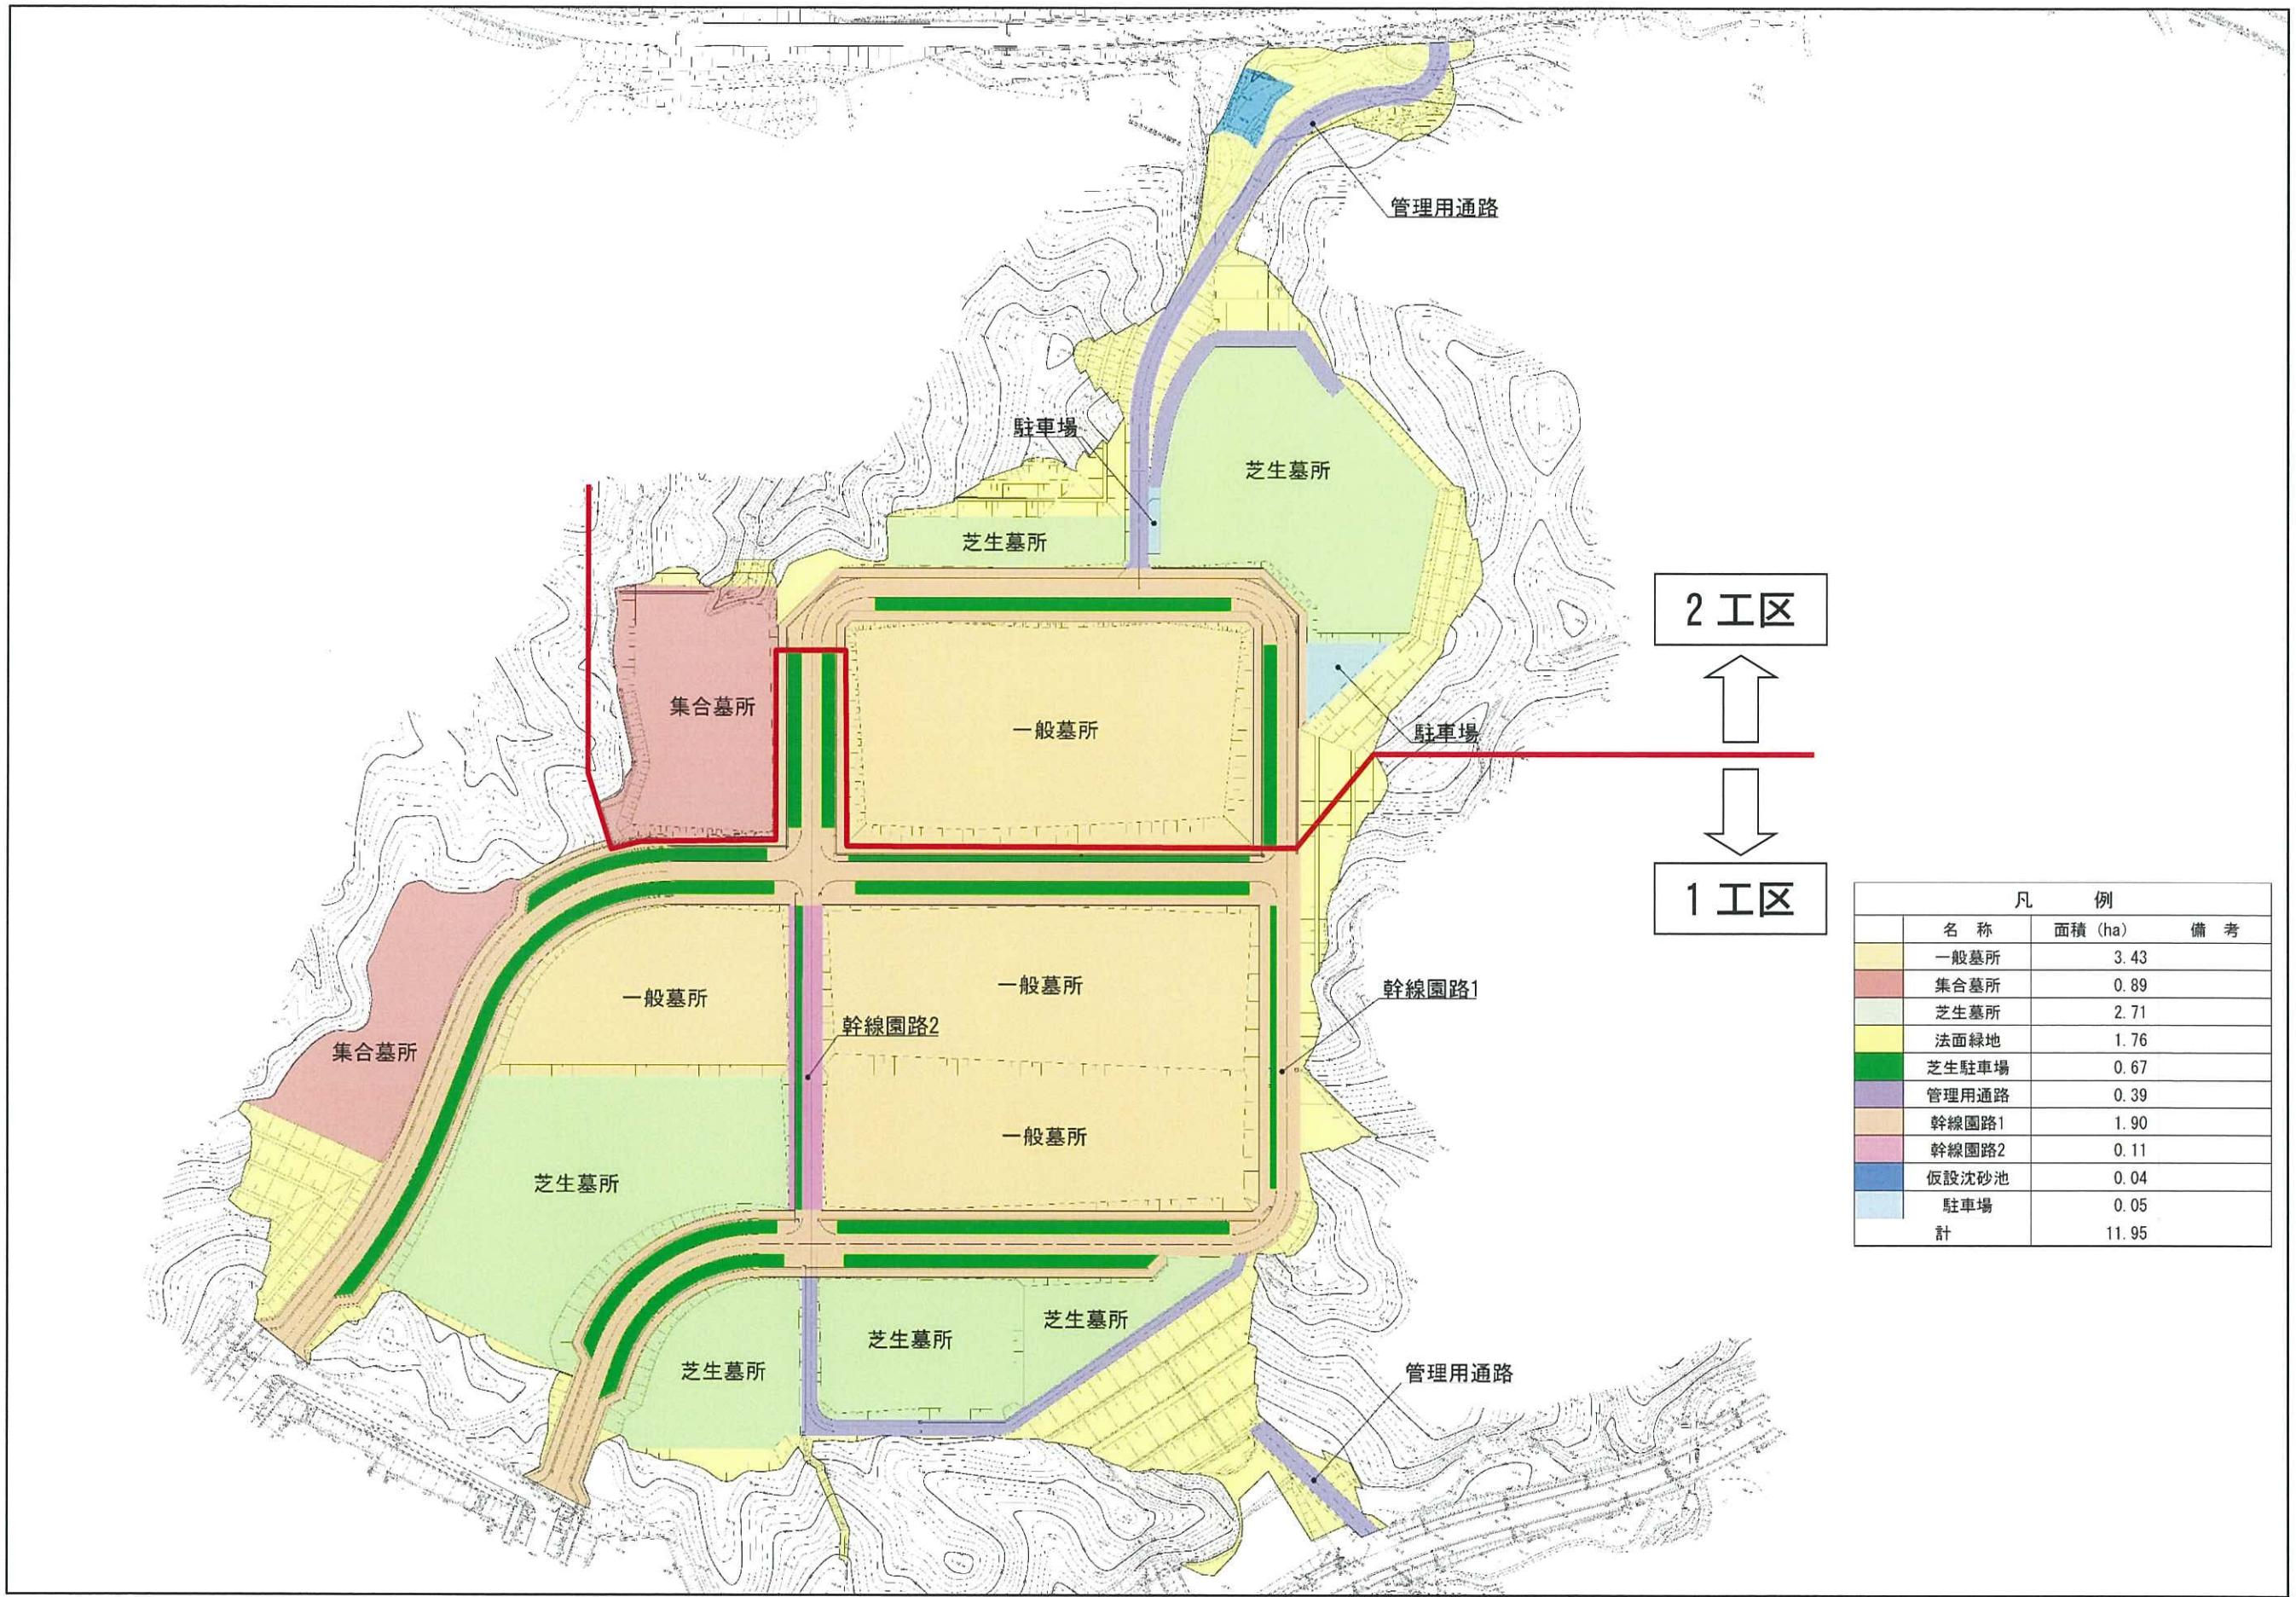
图 2-3 工区区分图

第2期事業に係る施工は、1工区と2工区に分けて時期をずらして実施する。工区区分図は、図2-3に示すとおりである。

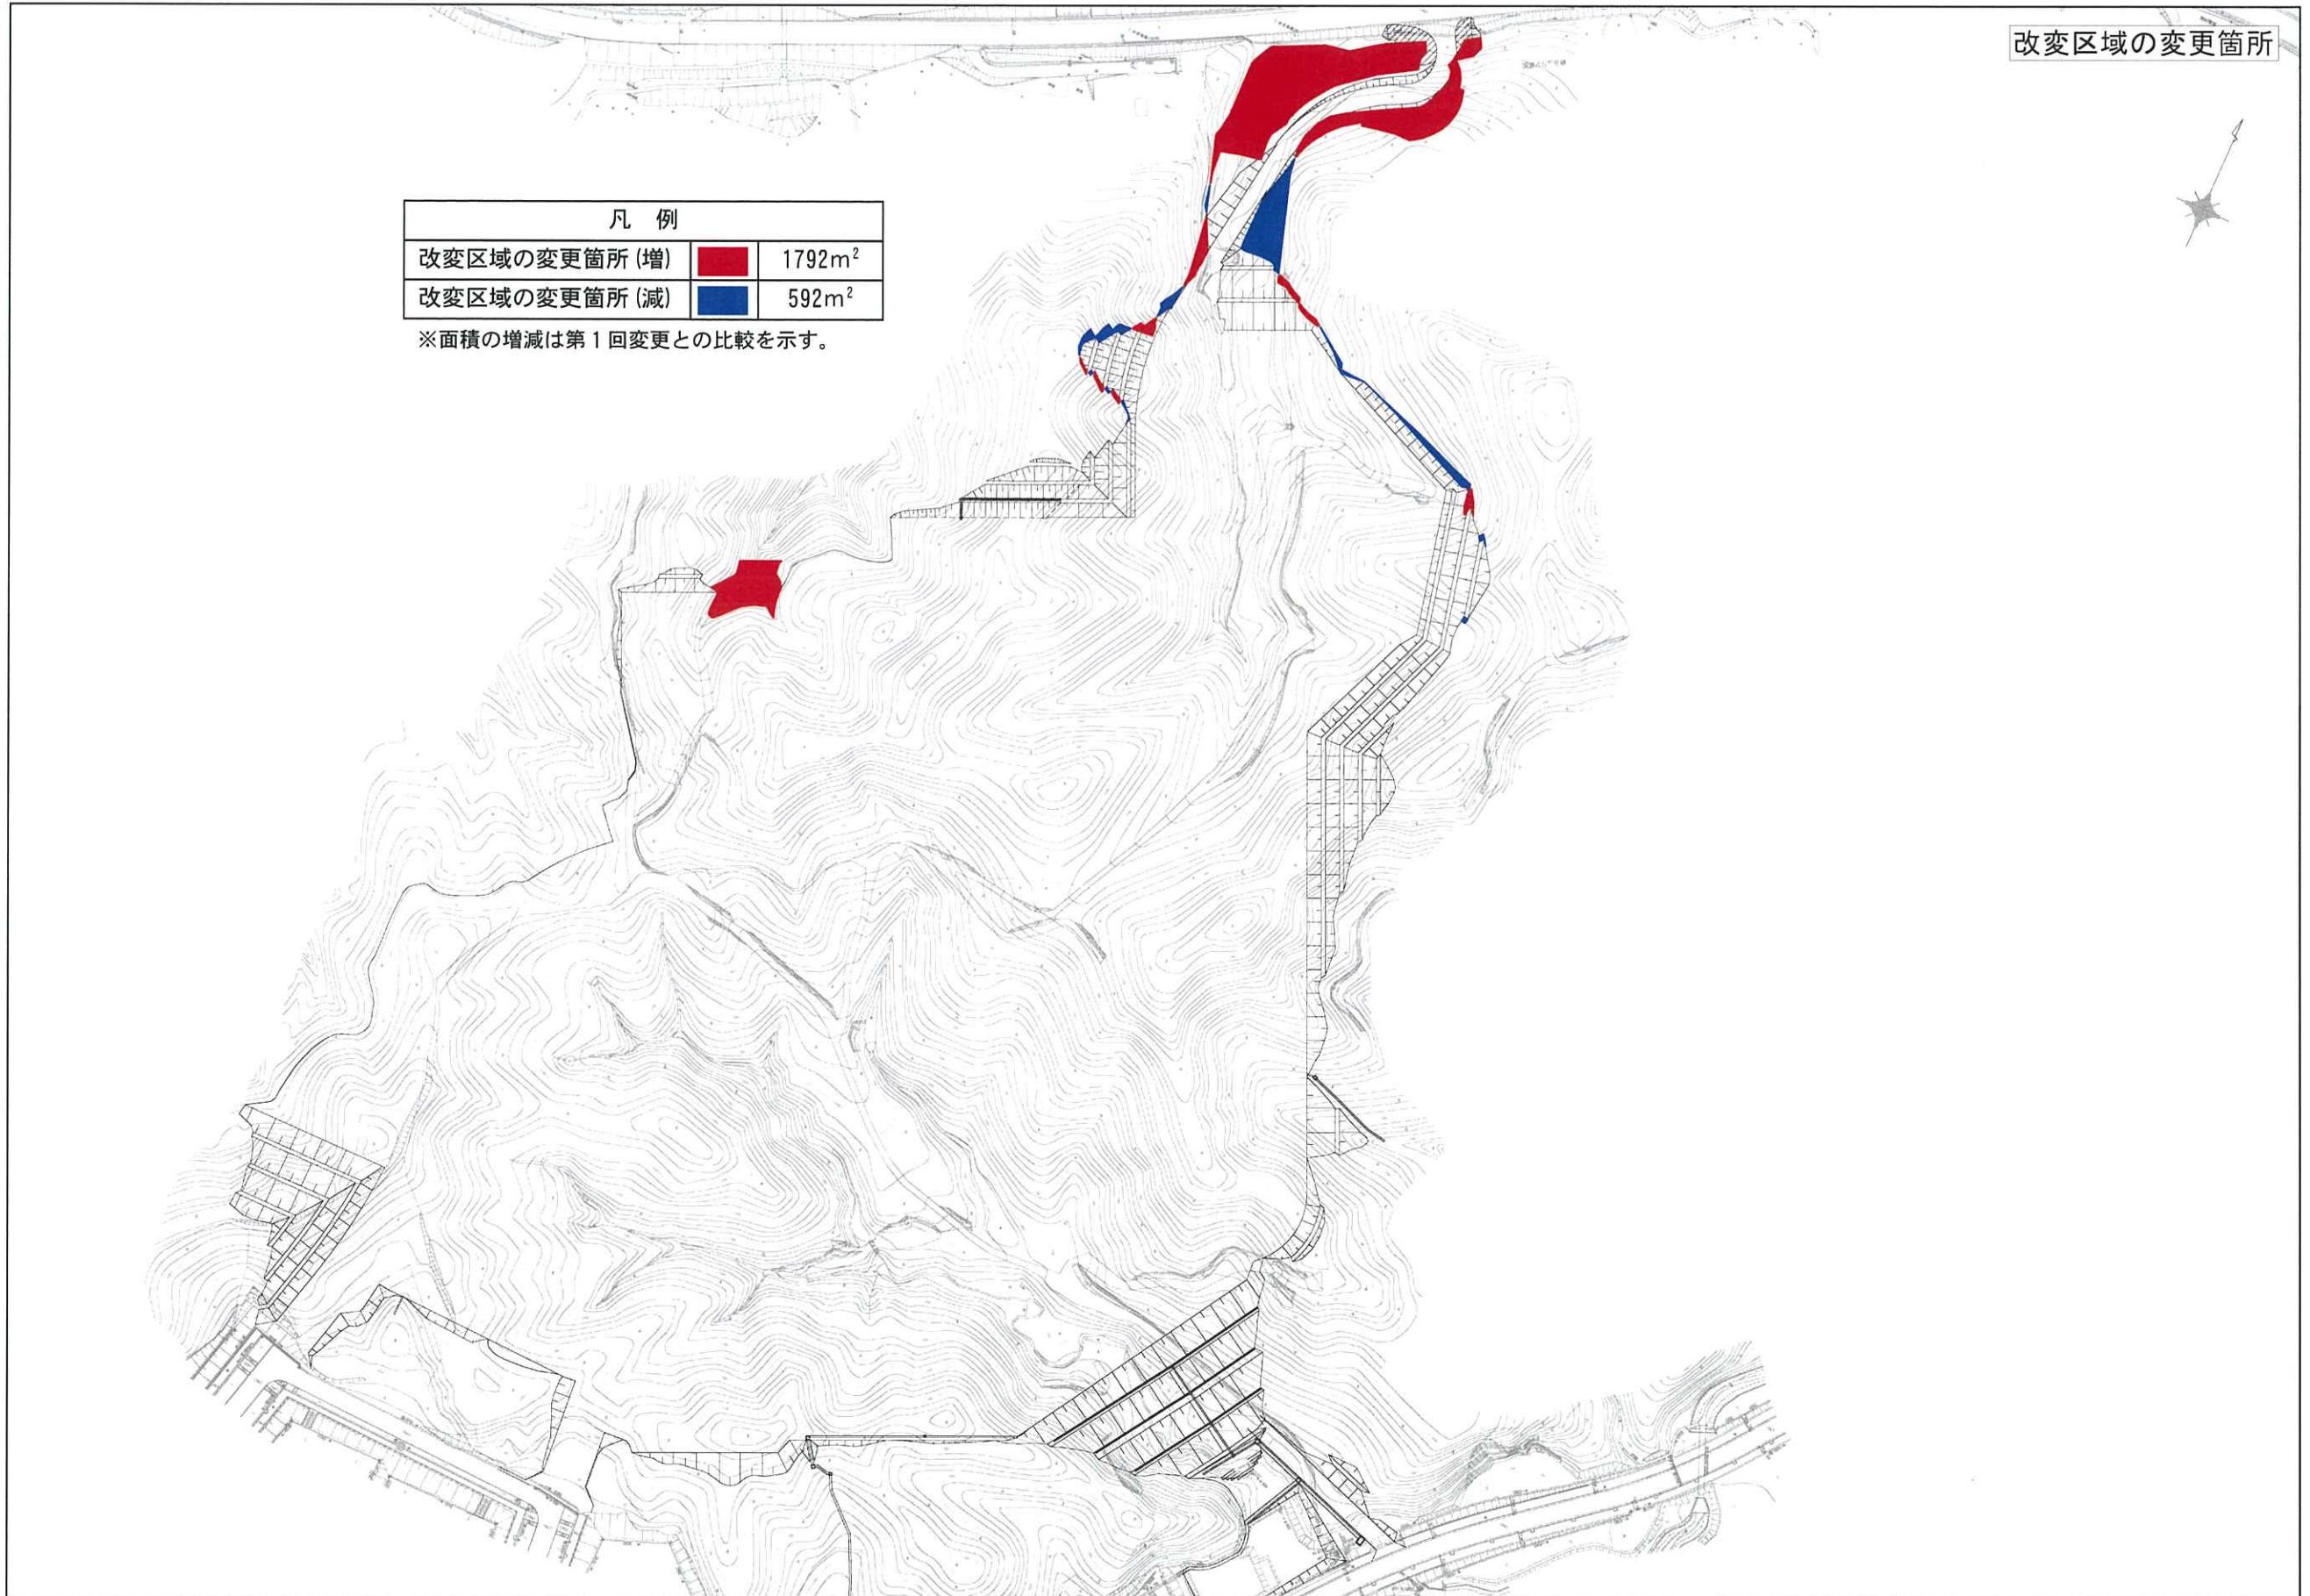
図 2-4 改変面積が増加する箇所

管理用通路の延長とそれに伴う墓域形状の変更により改変面積が増加する。改変面積が増加する箇所は図2-4に示すとおりである。

改変面積は表2-7のとおりであり、評価書時点11.76ha、第1回の変更後11.83ha、今回の第2回の変更後11.95haとなり、評価書時点から0.19ha（1.6%）増加する。

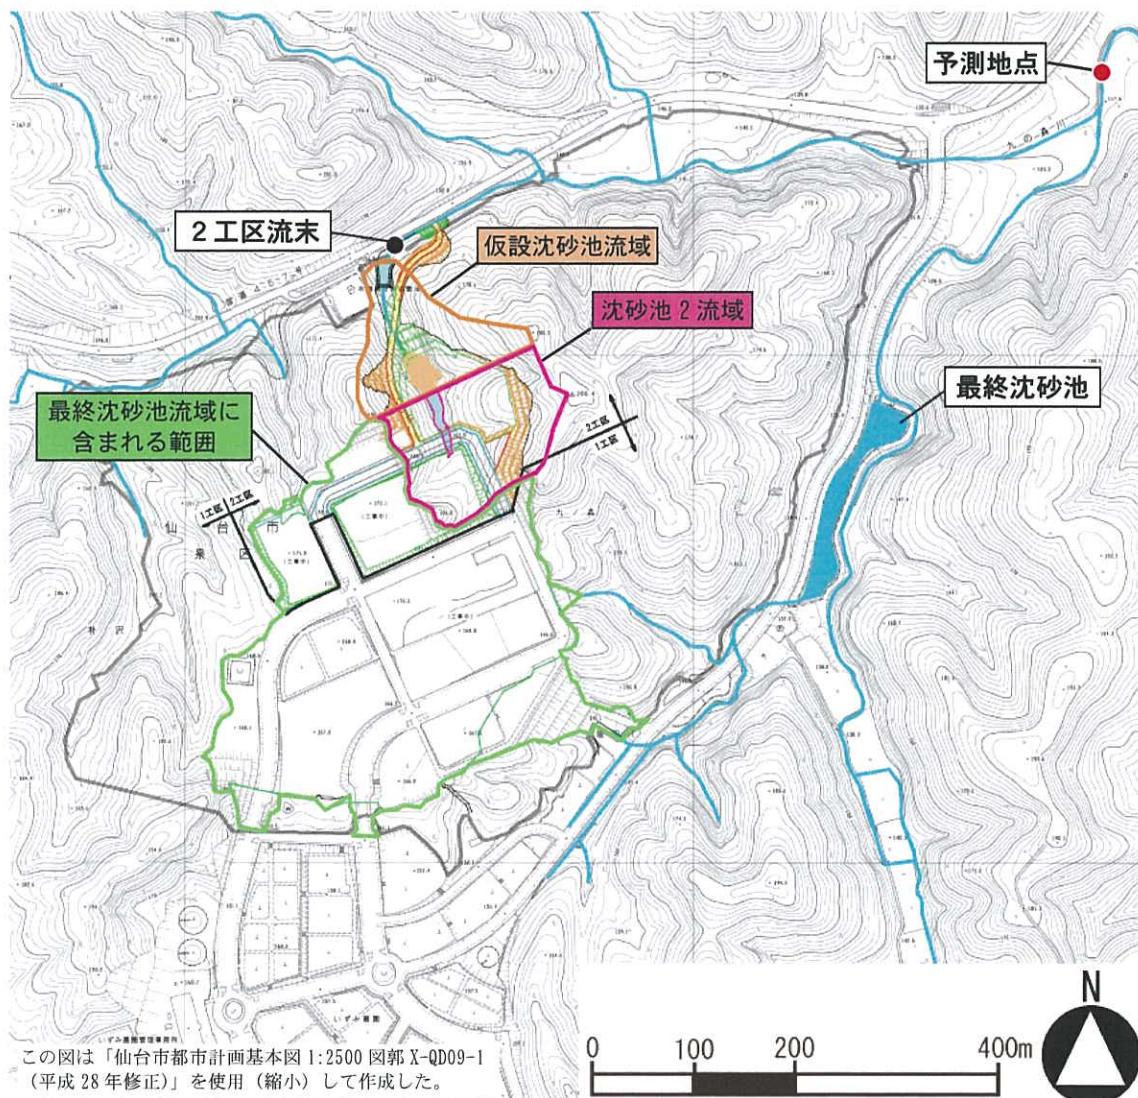
図 2-6 濁水（浮遊物質量 SS）に係る予測地点

再予測の結果は表 2-10 のとおりであり、予測地点（図 2-6 に示す第 2 期事業区域から流出する雨水が全て合流する地点）の浮遊物質量 SS 濃度は、第 2 回変更後は 54.7mg/L であり、評価書の予測値の 51.6mg/L よりも 3.1mg/L 増加する。その増加率は 6.0% にとどまり、予測地点における保全目標の 100mg/L を下回っていることから、計画変更に伴う造成工事中の濁水による影響の程度は、軽微であると予測する。

さらに環境保全措置として、造成工事中の降雨の際には、洗掘が発生しやすい裸地法面をブルーシートで被覆することや早期緑化することにより、浮遊物質量 SS の抑制が可能と考えられることから、実行可能な範囲で影響が低減されるものと評価する。

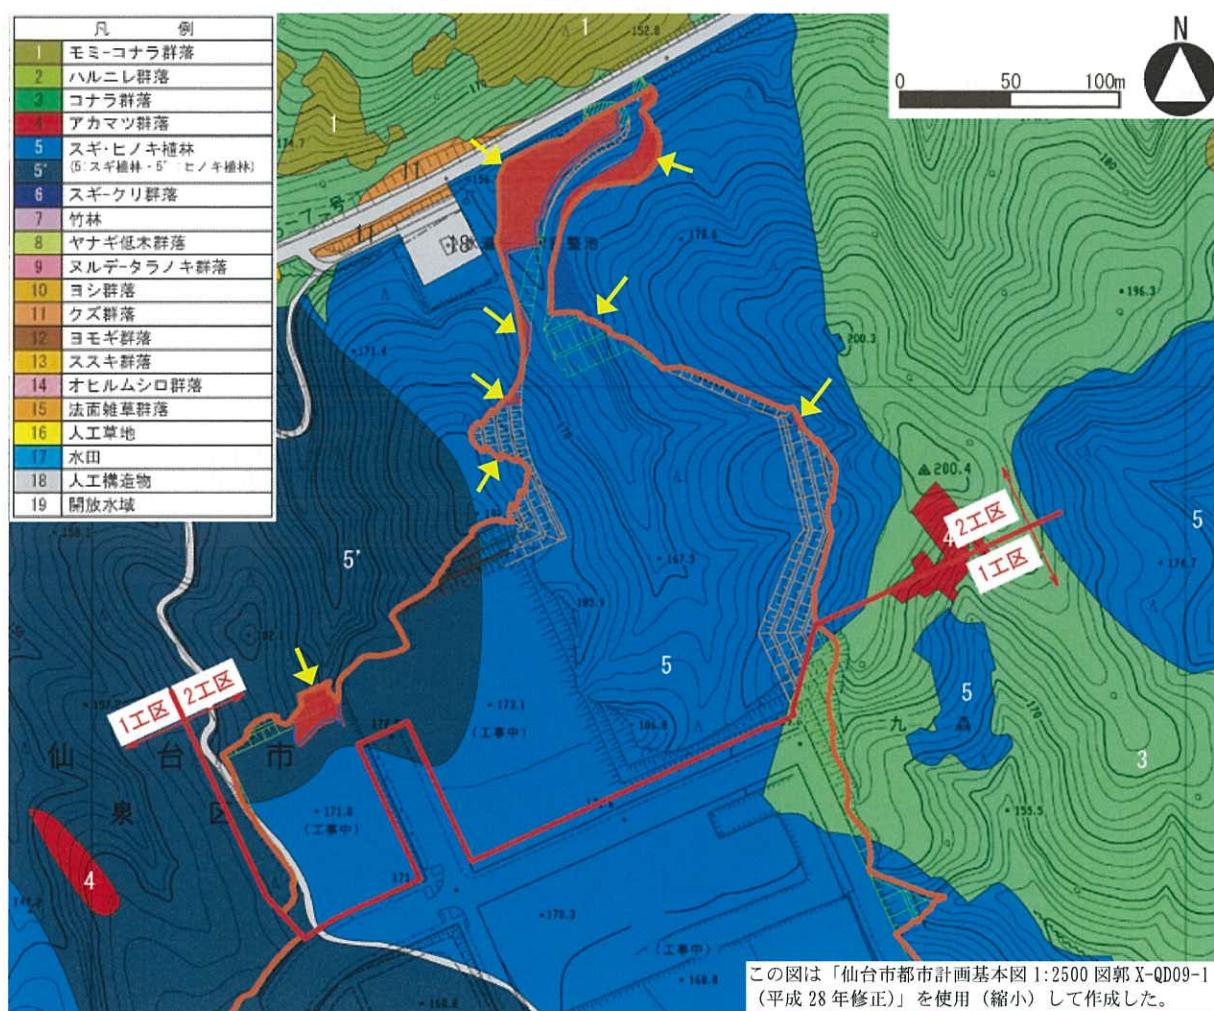
図 2-7 改変区域の変更箇所の植生
※改変区域の変更（増加（赤着色））箇所を黄色の矢印で示す。

再予測の結果は表 2-15 及び図 2-7 のとおりであり、計画変更に伴い新たに改変される植生はスギ植林とヒノキ植林である。改変面積の増加率は評価書との比較でスギ植林 1.6%、ヒノキ植林 1.7%であることから、計画変更に伴う植生への影響の程度は、軽微であると予測する。

さらに植物相と同様の環境保全措置を実施することから、実行可能な範囲で影響が低減されるものと評価する。

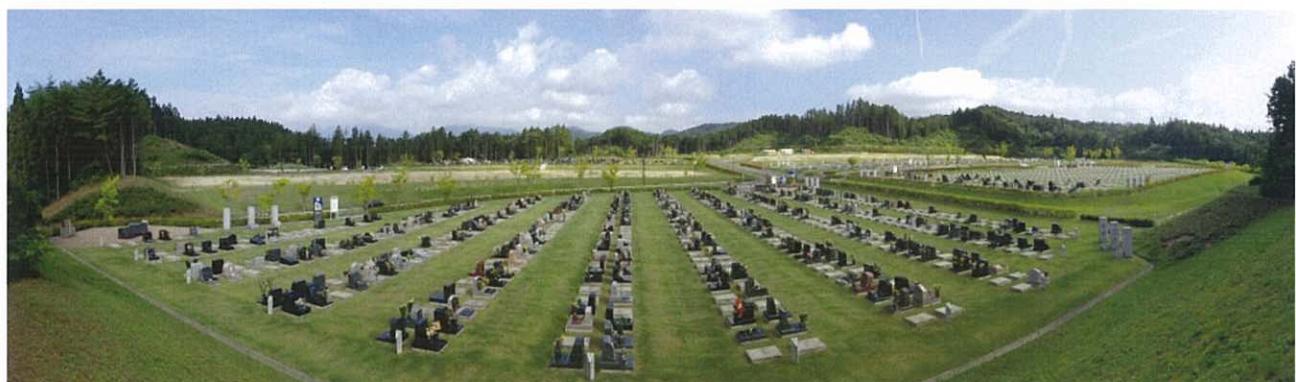
写真 5-1 第2期事業区域1工区の状況 (平成30年8月14日撮影)

これまでの本事業の進ちょく状況は、表 5-1 のとおりである。1 工区の状況は写真 5-1 のとおりであり、一部区画で貸出を開始している。2 工区の状況は写真 5-2 のとおりであり、平成 31 年 1 月現在、伐採工を実施しているところである。

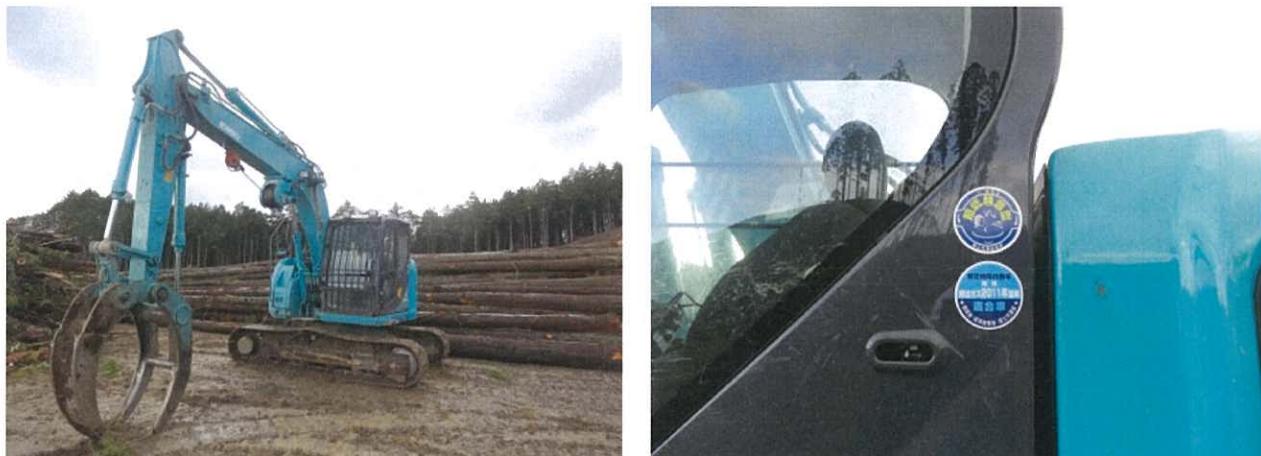
写真6-1 油圧ショベル（平成30年12月13日撮影）

建設機械からの排出ガス及び騒音を低減するため、今年度実施した伐採工では、排出ガス基準適合及び超低騒音型の油圧ショベルを採用した。

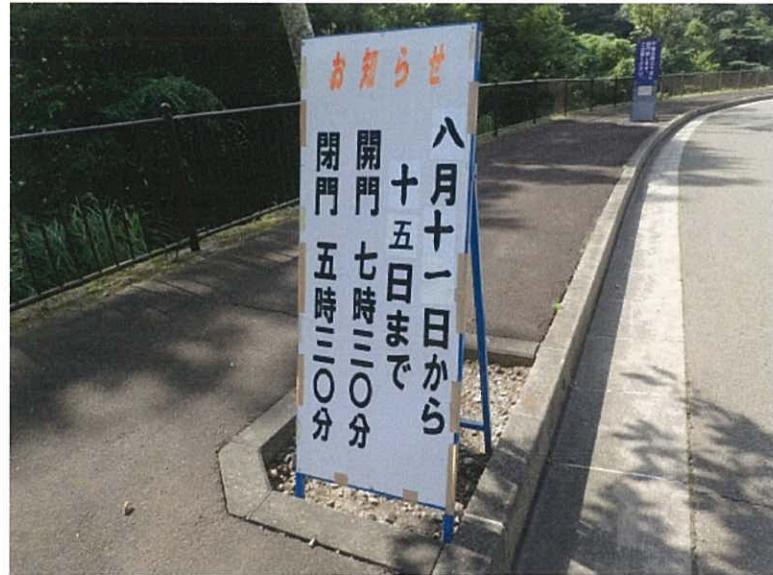
墓参車両の通行に伴う大気汚染及び騒音の影響を低減するため、盆や彼岸の利用ピーク日は墓参車両が集中しないよう、通常よりも開園時間の前後を 60 分延長し、7:30 開門、17:30 閉門とした。

写真 6-3 開園時間延長の掲示（平成 30 年 8 月 14 日撮影）

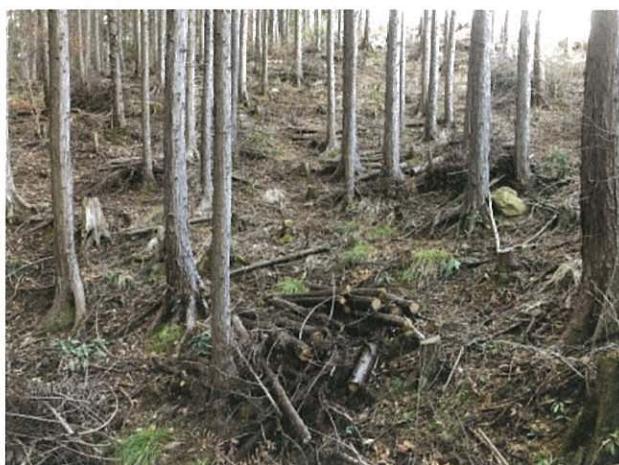
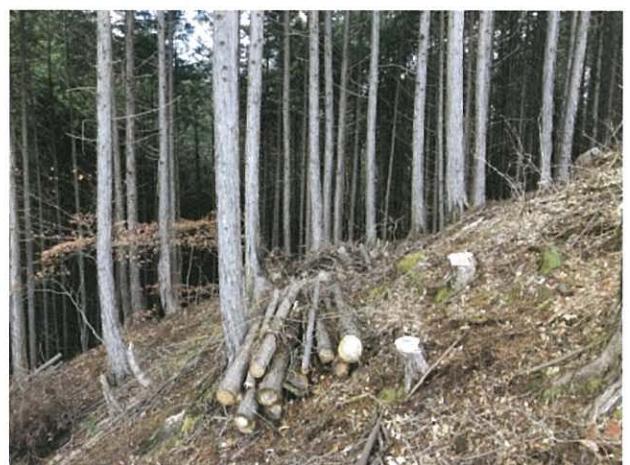
写真 6-4 除間伐及び集積の状況（平成 30 年 12 月 17 日撮影）

生態系への影響や廃棄物発生量、温室効果ガスの低減のため、残置森林において除間伐及び下刈りを実施するとともに、除間伐材を森林内に集積し、小動物の生息場所を創出した。
