第6章 対象事業の実施状況  
第1節 工事の進ちょく状況

## 第7章 環境の保全及び創造のための措置の実施状況

### 第1節 希少植物の移植

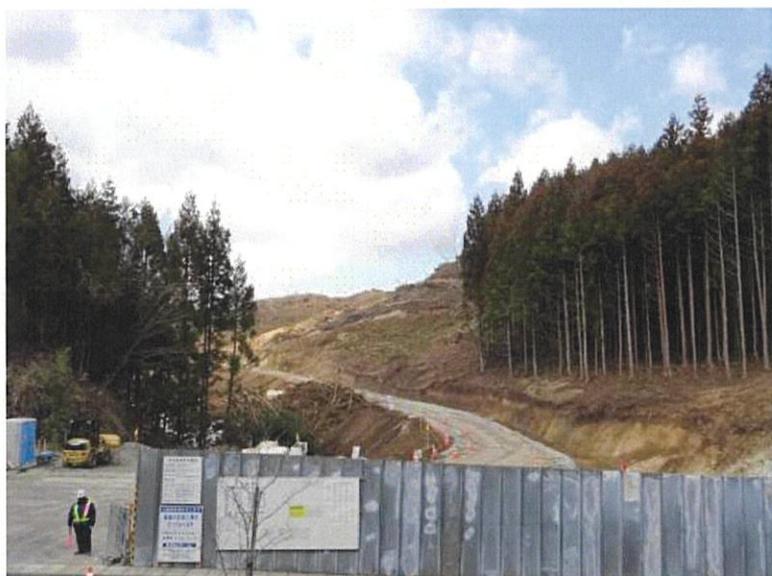
写真6-1 工事区域入口の状況（平成24年3月27日撮影）

平成23年度までの工事の進ちょく状況は表6-1のとおりである。本事業は第2期事業区域を二つの工区に分けて実施する計画であり、平成23年度は先行して実施する1工区造成工事のうち、立木伐採処理工がほぼ終了したところである。平成24年3月の改変状況は写真6-1及び写真6-2のとおりである。なお、評価書の段階では、1工区造成工事は平成23年11月の着工予定であったが、平成23年3月に発生した東北地方太平洋沖地震の影響で、着工が1ヶ月遅れて平成23年12月の着工となった。しかし、現段階では全体の事業工程に影響はないと考えている。

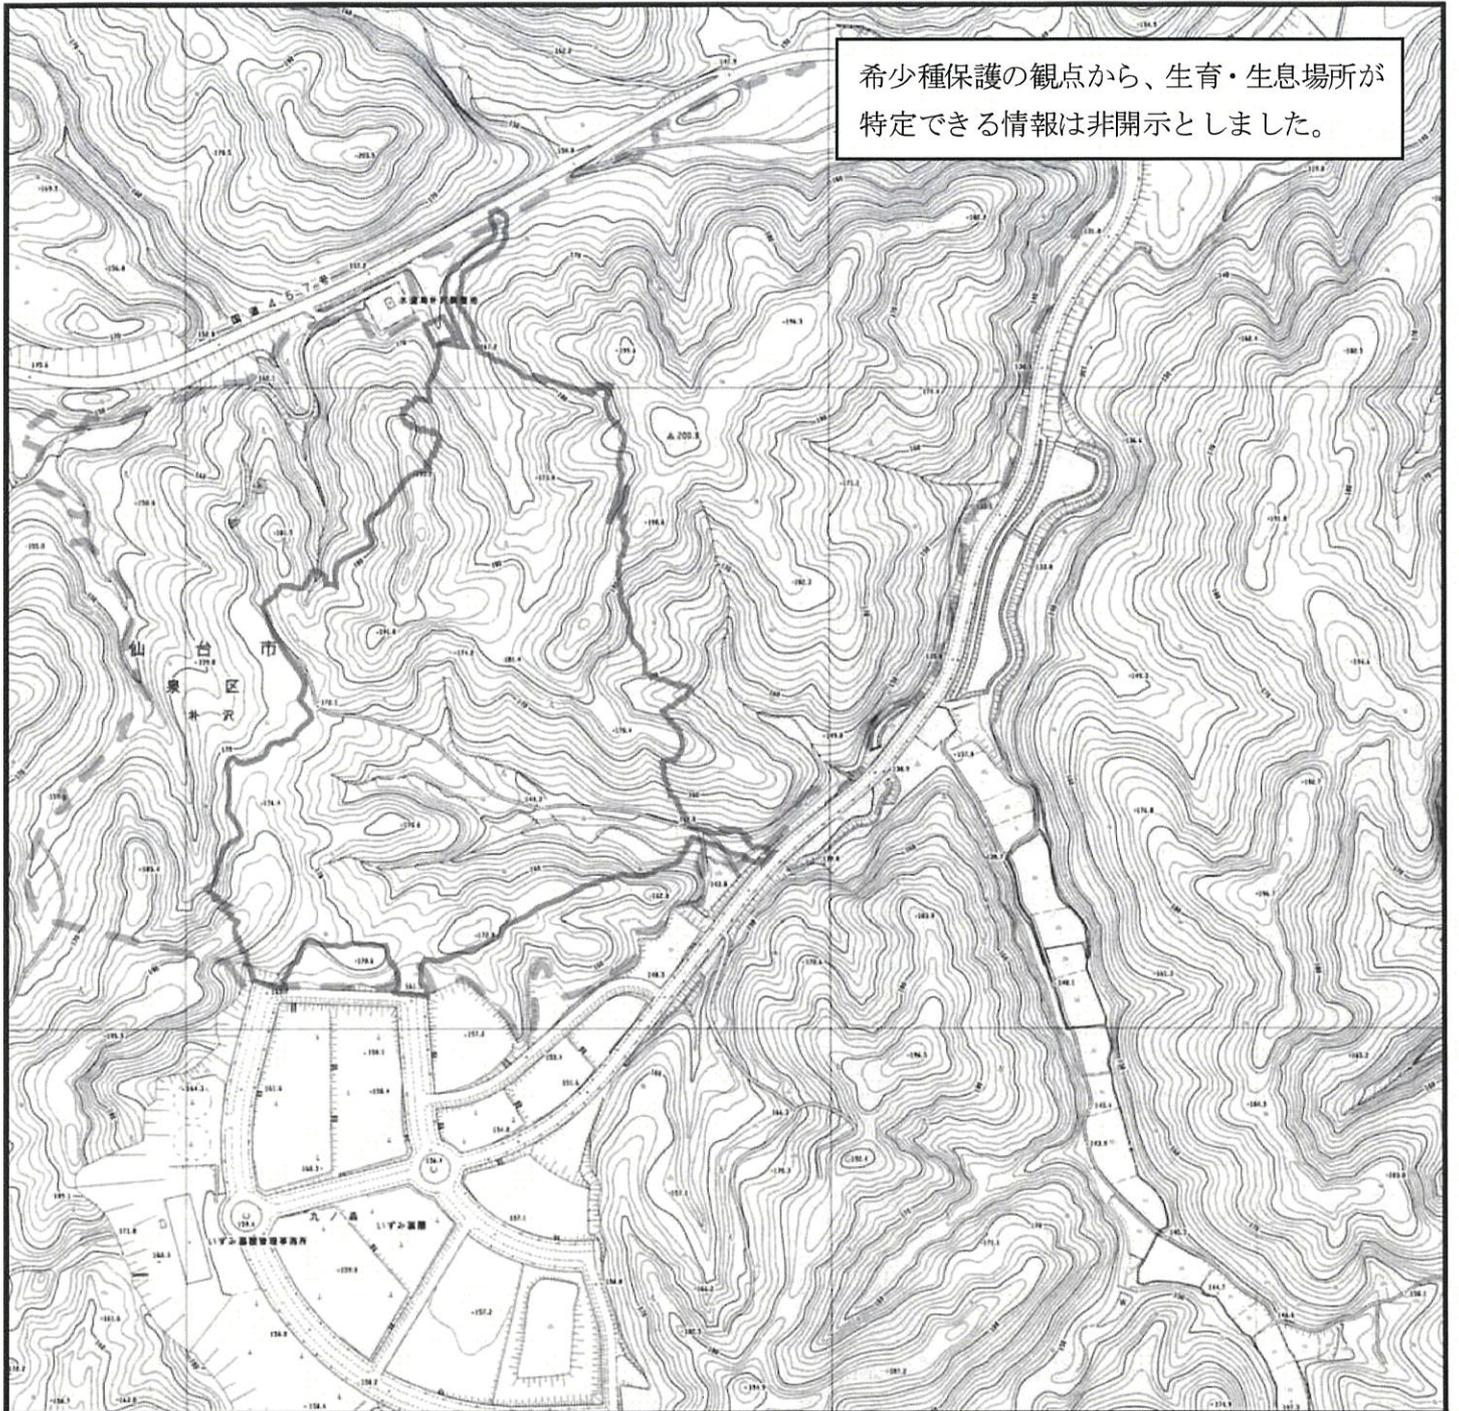
図 7-1-1 移植前調査地点及び移植先 (1 / 2)

各移植対象種を図 7-1-1 及び図 7-1-2 に示す移植先へ移植した。移植先の設定にあたっては、評価書において選定した移植場所から移植先として適当と考えられる地点を選定、移植前調査を実施し、移植先として問題のないことを確認した。

調査地点は図7-1-1及び図7-1-2に示す移植対象種の生育元と移植先とした。

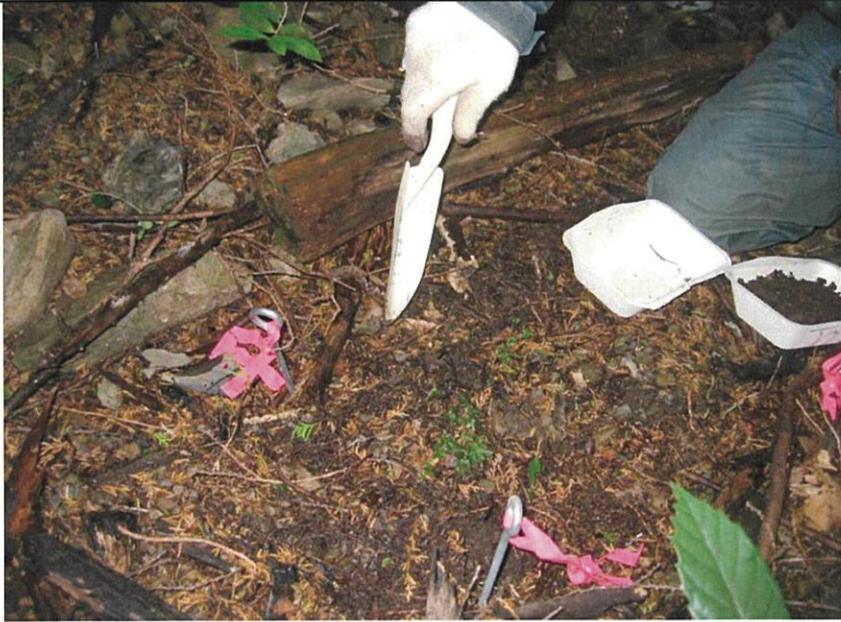
<p>②掘り取り作業1</p> <p>シャベルなどを使用して生育個体を掘り取る。</p>

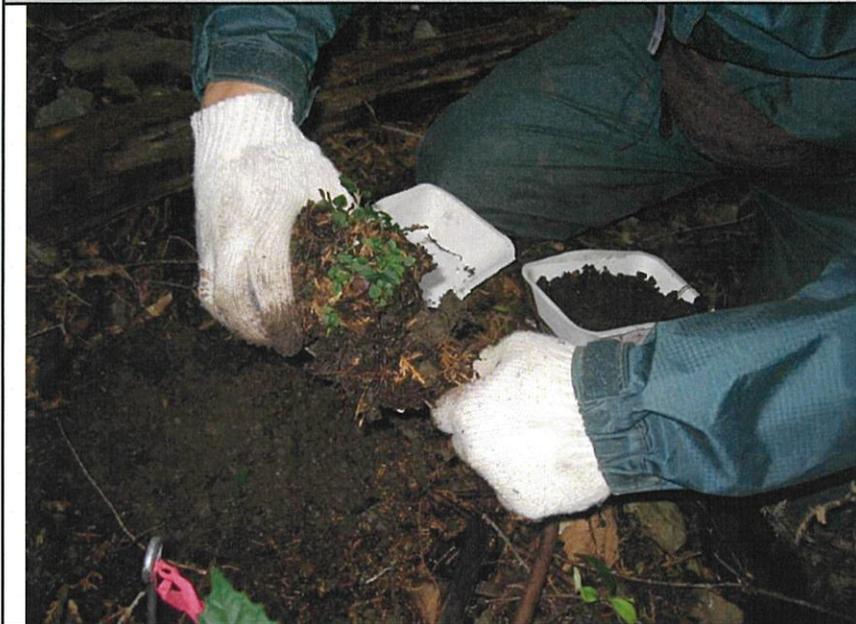
## ③掘り取り作業2

生育土壌を含むブロック（概ね縦15×横15×深さ10cm）の大きさに掘り取る。

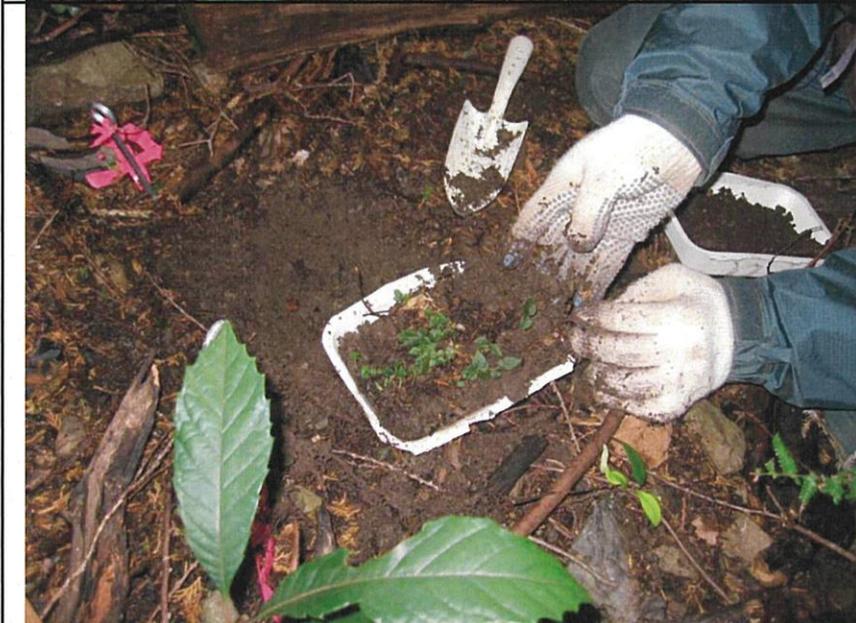
## ④掘り取り作業3

掘り取ったブロックは分解性の容器に入れる。  
容器内の空隙は生育地の土壌で埋める。

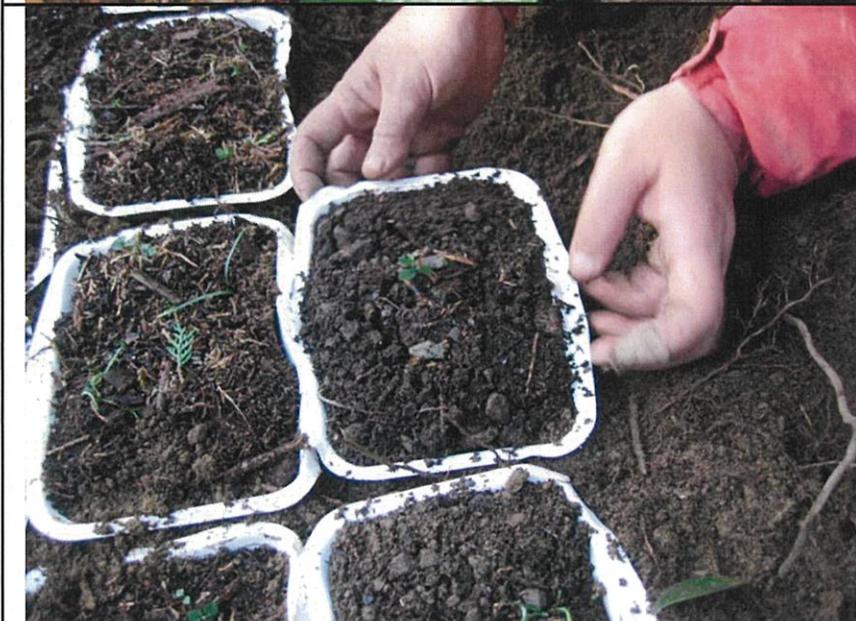
## ⑤移植作業1

掘り取った生育個体を容器ごと移植先に植え付ける。  
その際、表面の落葉層を採取しておく。

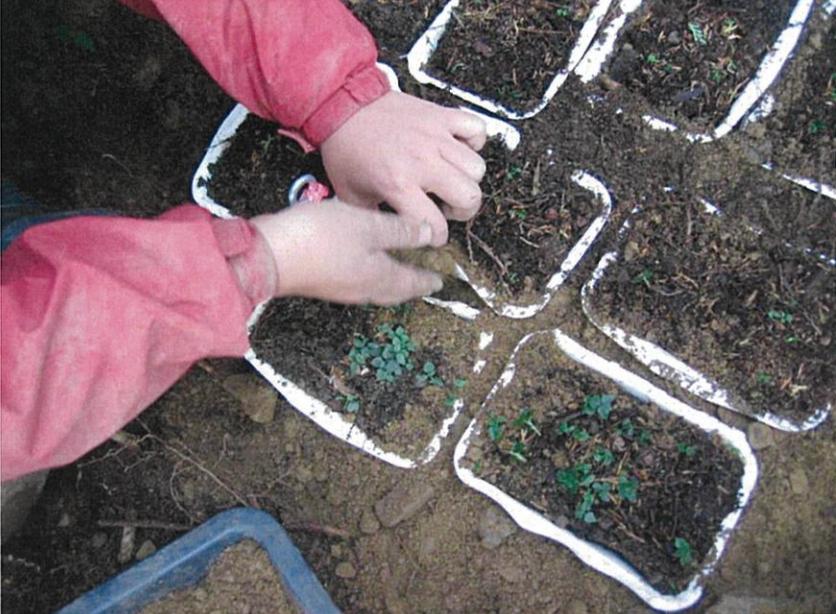
<p>⑥移植作業2</p> <p>容器の隙間を土で埋める。 表面は採取しておいた落葉層で マルチングする。</p>

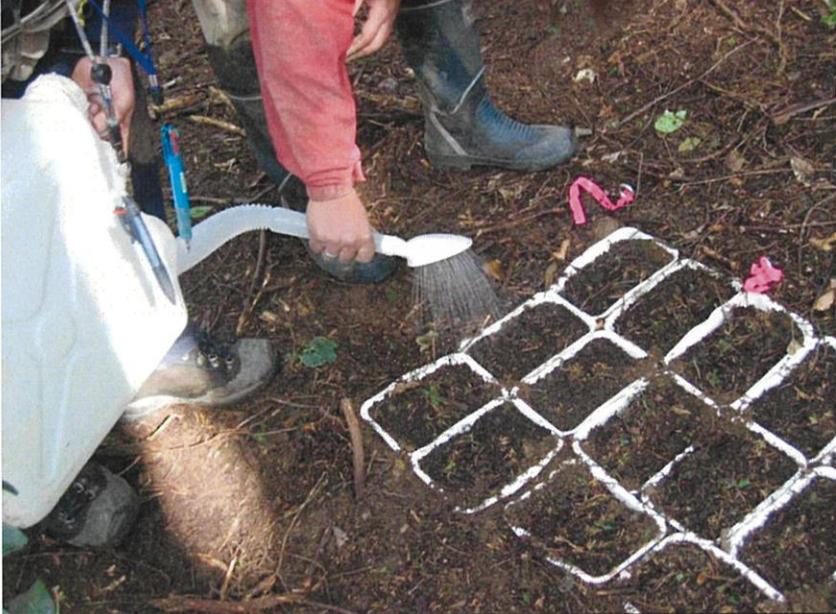
<p>⑦移植作業3</p> <p>散水して土壌を落ち着かせる。 移植地にはピンクのテープやプ ラ杭などで目印を付ける。</p>

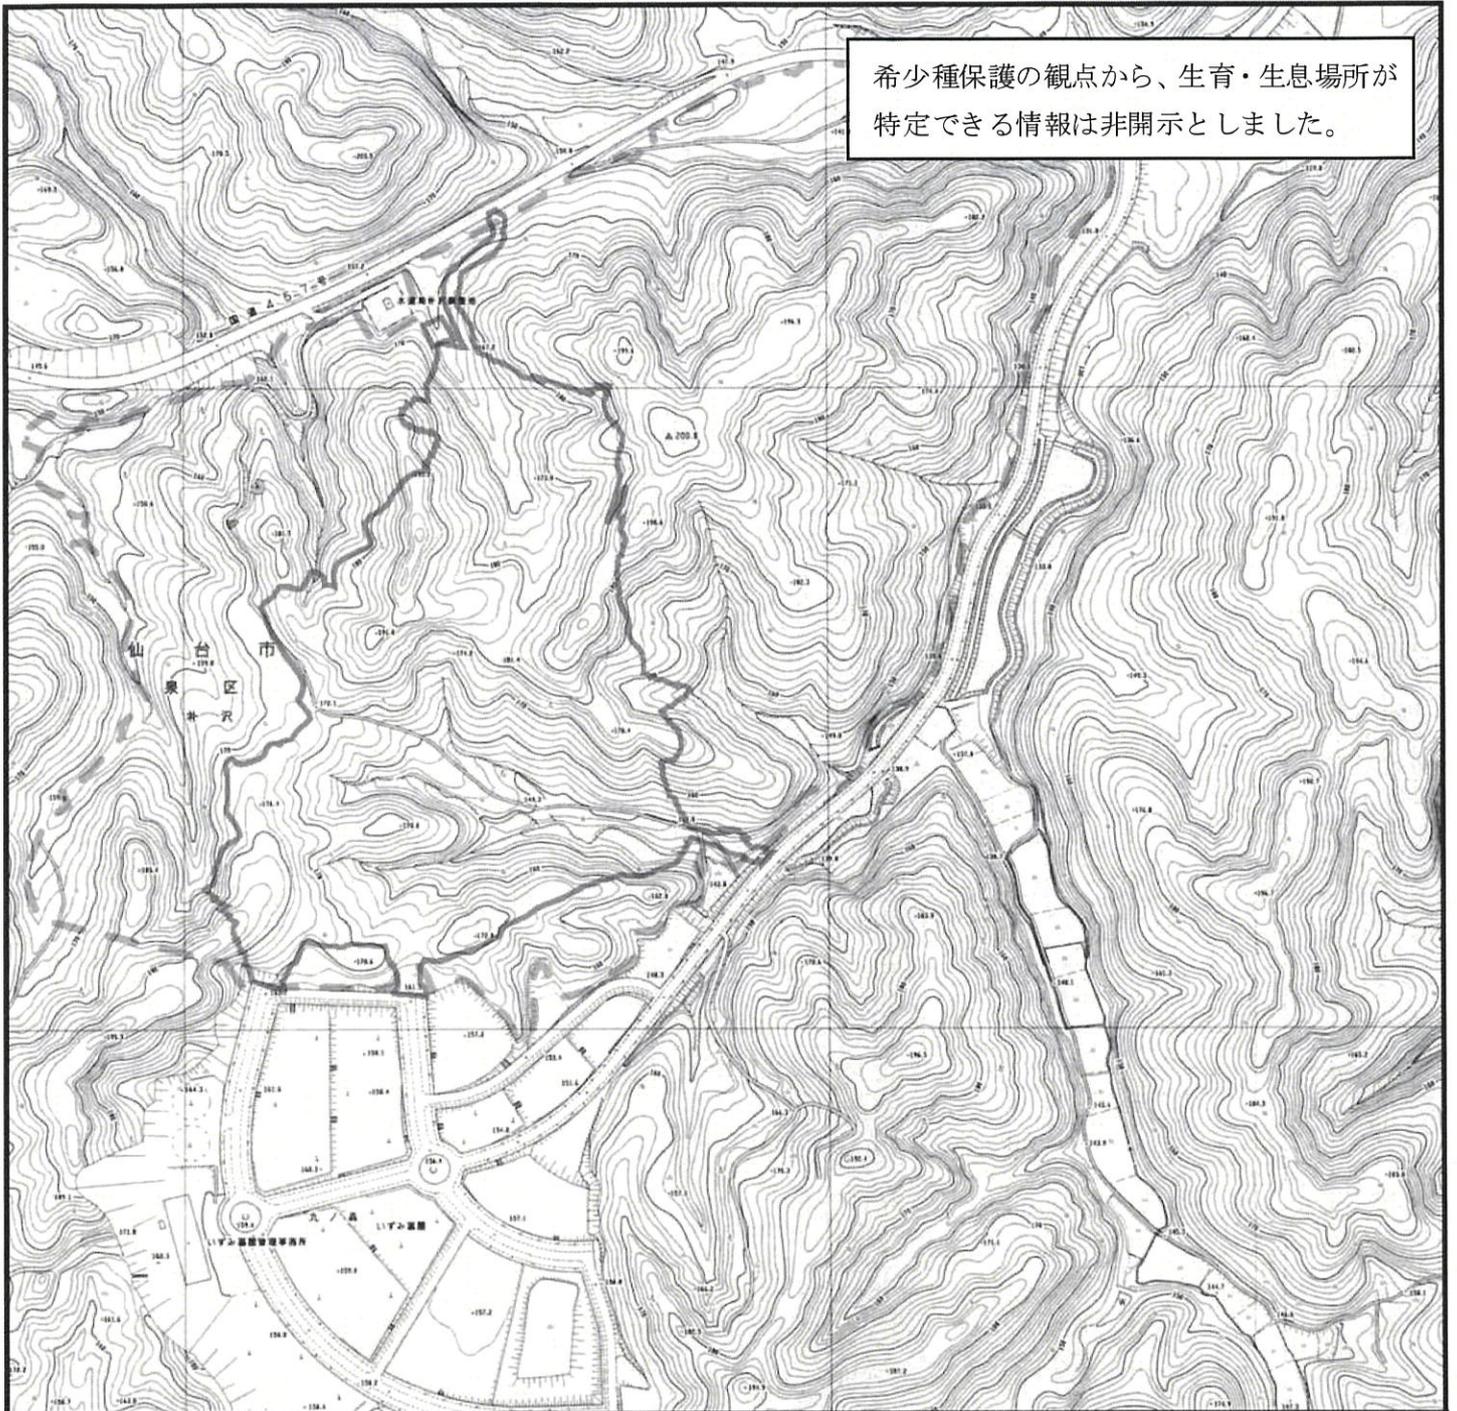
図 7-1-3 移植先及び移植結果 (1 / 2)

移植先は図 7-1-3～図 7-1-4 に示すとおりである。

移植結果は表 7-1-5 及び図 7-1-3～図 7-1-4 に示すとおりである。移植予定数とほぼ同様の株数を移植した。
