第8章 事後調査の項目、手法及び調査結果

第1節 水象

第2節 動物

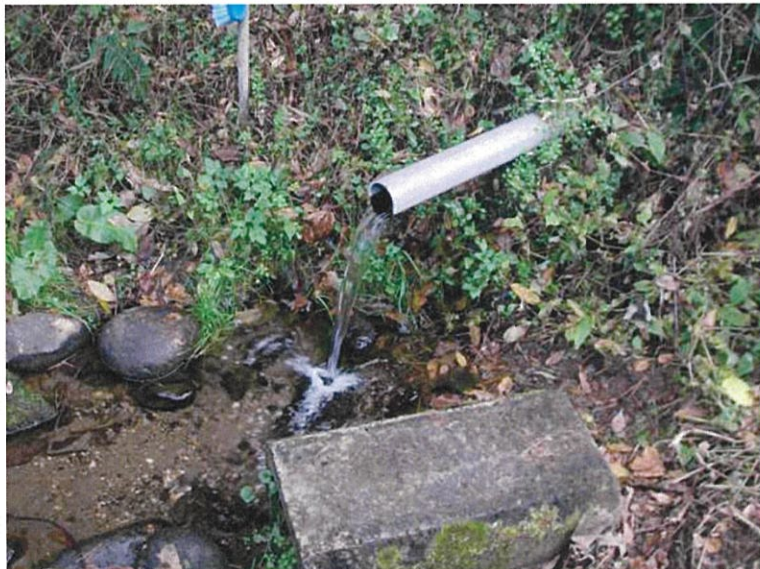
写真 8-1-2 湧水の状況（平成 23 年 10 月 29 日撮影）

湧水地点において、目盛付きの容器（プラスチック製メスシリンダー）とストップウォッチを使用して、容器に汲み取った水量と所要時間を計測した。計測は10回以上実施し、平均値を求めた。

この湧水は、東日本大震災直後に一時的に湧出が止まっていたが、平成 23 年 10 月にかけて水量が回復していることが確認された。しかし、平成 24 年 1 月には再び減少していることが確認された。なお、参考として示した現況調査時（平成 20 年 11 月 5 日）の湧水量は 638ml/sec であった。

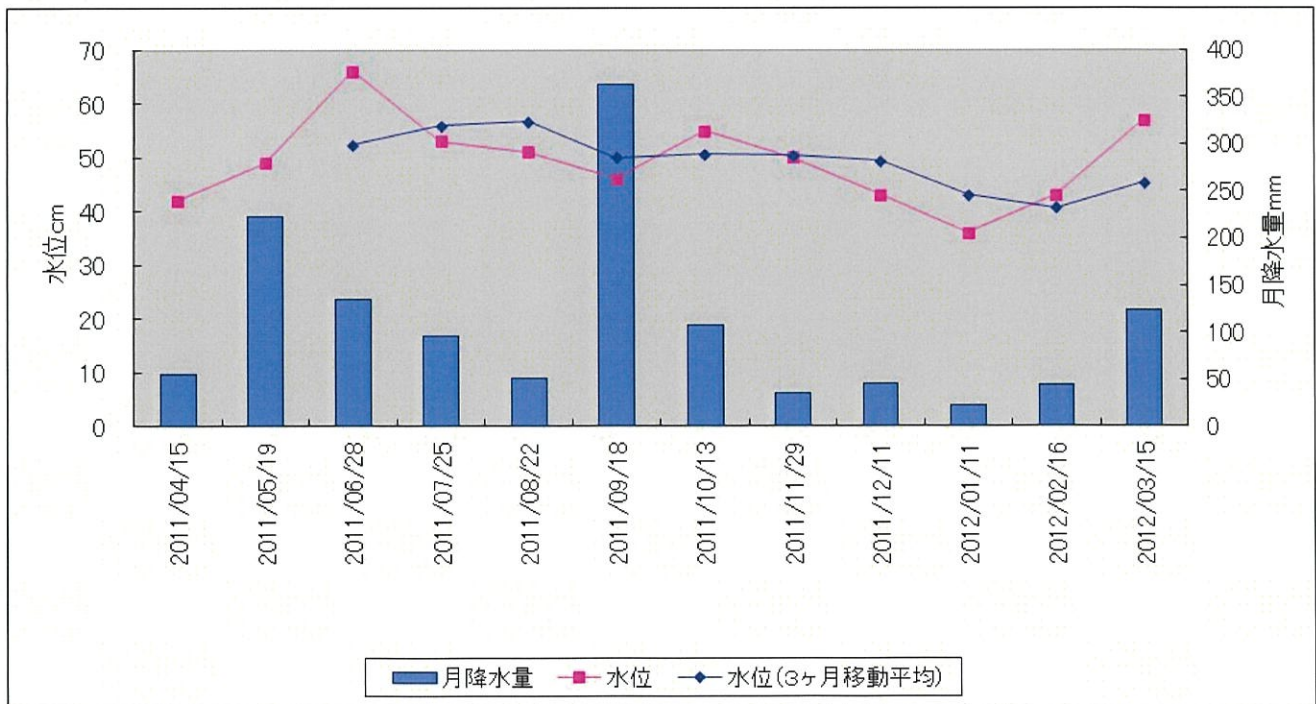
図 8-1-2 〇〇〇〇の水位変動 (単位 cm)

調査結果は表 8-1-3 及び図 8-1-2 に示すとおりである。水位は 36～66cm であり、変動幅は 30cm であった。年間では梅雨時期や台風時期、融雪期に水位が増えており、池水の供給は主に降水に依存しているものと考えられる。なお、現況調査時の平成 22 年 7 月 11 日の水位は 55cm であり、変動の範囲内の値であった。

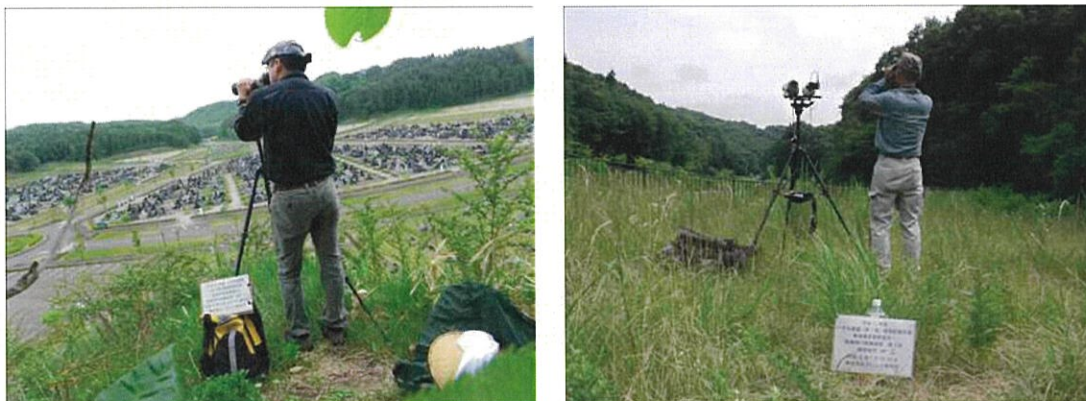
写真 8-2-1 定点調査状況

定点法によって実施した。調査時間は 9:00～16:00 とした。調査の際には、各調査地点に双眼鏡、望遠鏡、撮影機材、小型無線機を装備した調査員を配置し、調査対象の猛禽類が出現した場合には、出現位置を地形図上に図示したほか、出現時間、行動などを別途記録した。また、写真撮影を行うなどして、出現個体の風切羽の欠損などの特徴、成鳥・幼鳥の区別、性別についても可能な限り記録を取った。調査員は出現個体を複数の調査地点から追跡できるように小型無線機で連絡をとりつつ調査を行った。

(左 MP1 地点：平成 24 年 5 月 19 日撮影、右 MP2 地点：平成 24 年 7 月 26 日撮影)
