第5章 事後調査計画

第6章 対象事業に係る工事の進ちょく状況又は対象事業に係る土地若しくは工作物の供用の状況

第7章 環境の保全及び創造のための措置の実施状況

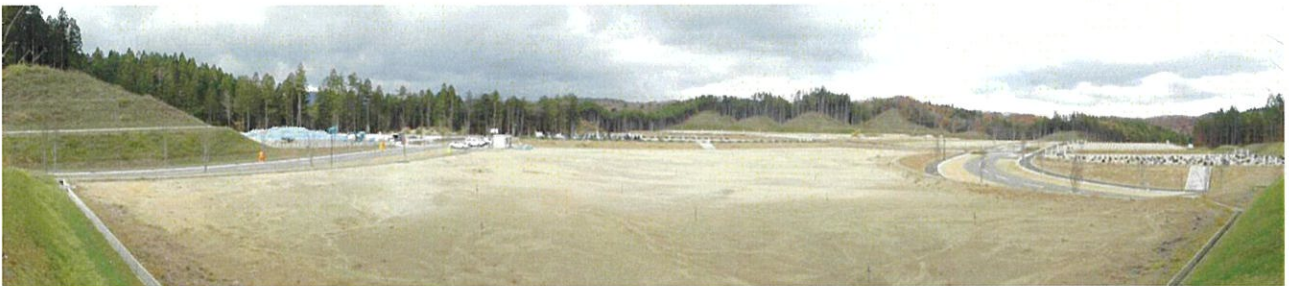
写真 6-1 第 2 期事業区域の状況 (平成 28 年 11 月 17 日撮影)

これまでの工事の進ちょく状況は表 6-1 のとおりである。1 工区の造成工事は平成 26 年 6 月、設備工事は 4 月に終了した。平成 28 年度は 1 工区の区割工事及び貸出を行っている。平成 28 年 11 月の第 2 期事業区域の状況は写真 6-1 のとおりである。

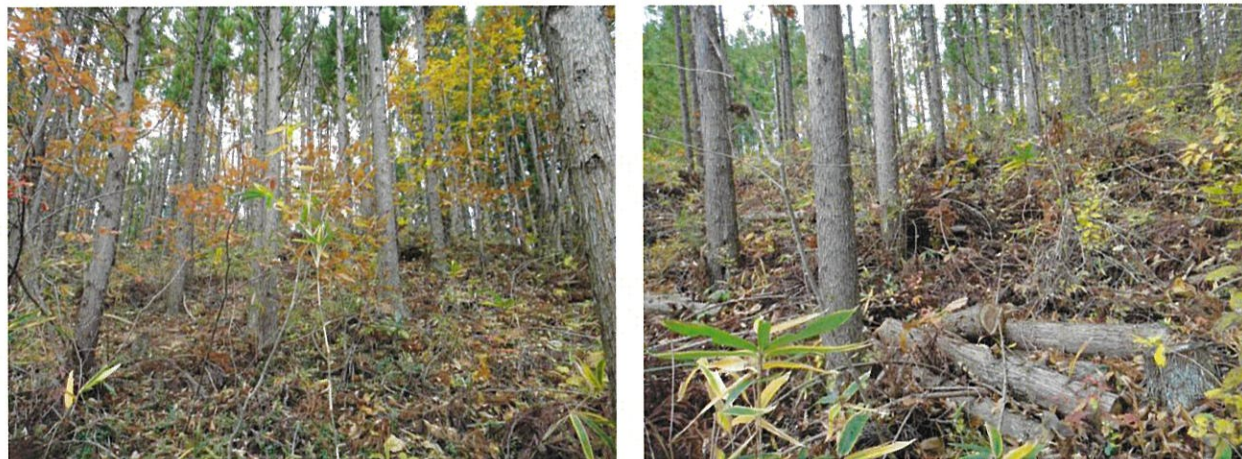
写真 7-2 除間伐及び集積の状況（平成 28 年 11 月 17 日撮影）

生態系への影響や廃棄物発生量、温室効果ガスの低減のため、残置森林において除間伐及び下刈りを実施するとともに、除間伐材を森林内に集積し、小動物の生息場所を創出した。

除間伐、下刈り等の森林管理にあたっては、以下のようにコナラ群落化を促す計画である。

- ・残置森林は、毎年範囲を変えて間伐あるいは下刈りを行う。

- ・スギ植林及びヒノキ植林の範囲については、コナラ群落化を促すため、樹高約 2m 以上の広葉樹幼木を刈り残す。
- ・刈り残した幼木の周囲は、日照を確保するとともに風害や雪害を防止するため、南側から徐々に間伐を行う。
- ・森林管理で発生した除間伐材を森林内に集積し、小動物の生息場所の創出を図る。

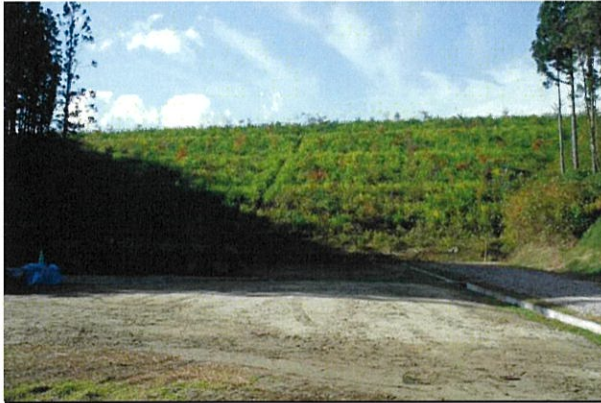
写真 7-3 刈り払い前 遠景
(平成 28 年 10 月 26 日撮影)

平成 27 年度の仙台市環境影響評価審査会の指摘を参考に平成 28 年度のヤマハギについて観察を行った。その結果、ヤマハギは樹高 3m を超えて成長し移植木の成長の支障となっていることを確認した。また、ヨモギ等の草本類も繁茂していたことから、ヤマハギを中心に草丈が高く移植木を被圧している草本類について 7 月と 11 月に刈り払いを行った。
