第8章 事後調査の項目、手法及び対象とする地域、事後調査の結果

第1節 水質

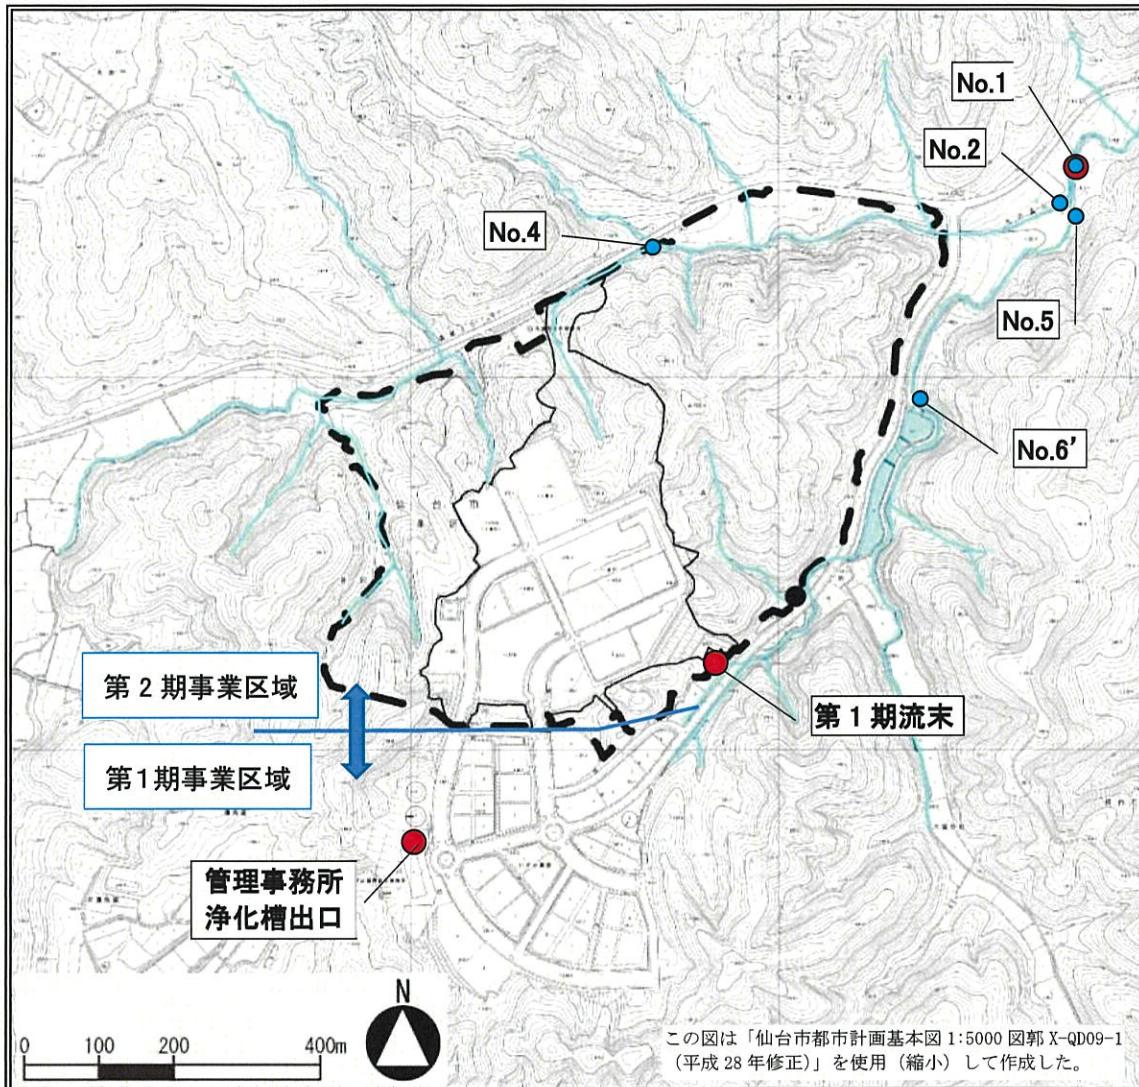
図 8-1-1 調査地点

調査地点は、評価書の予測地点である No. 1 地点を含む以下の 5 地点とした。その位置は図 8-1-1 に示すとおりである。

No. 1 いづみ墓園から流出する水路が九の森川と合流した後の地点（評価書の予測地点）

No. 2 九の森川がいづみ墓園から流出する水路と合流する前の地点

No. 4 2 工区流末の地点

No. 5 いづみ墓園から流出する水路が九の森川と合流する前の地点

No. 6' いづみ墓園中央の谷から流出する水路が最終沈砂池の出口と合流する前の地点

調査地点は、評価書の予測地点である No. 1 と、第 1 期流末、管理事務所浄化槽出口の 3 地点とした。調査地点の概要を表 8-1-1 に示し、これらの位置は図 8-1-1 に示す。

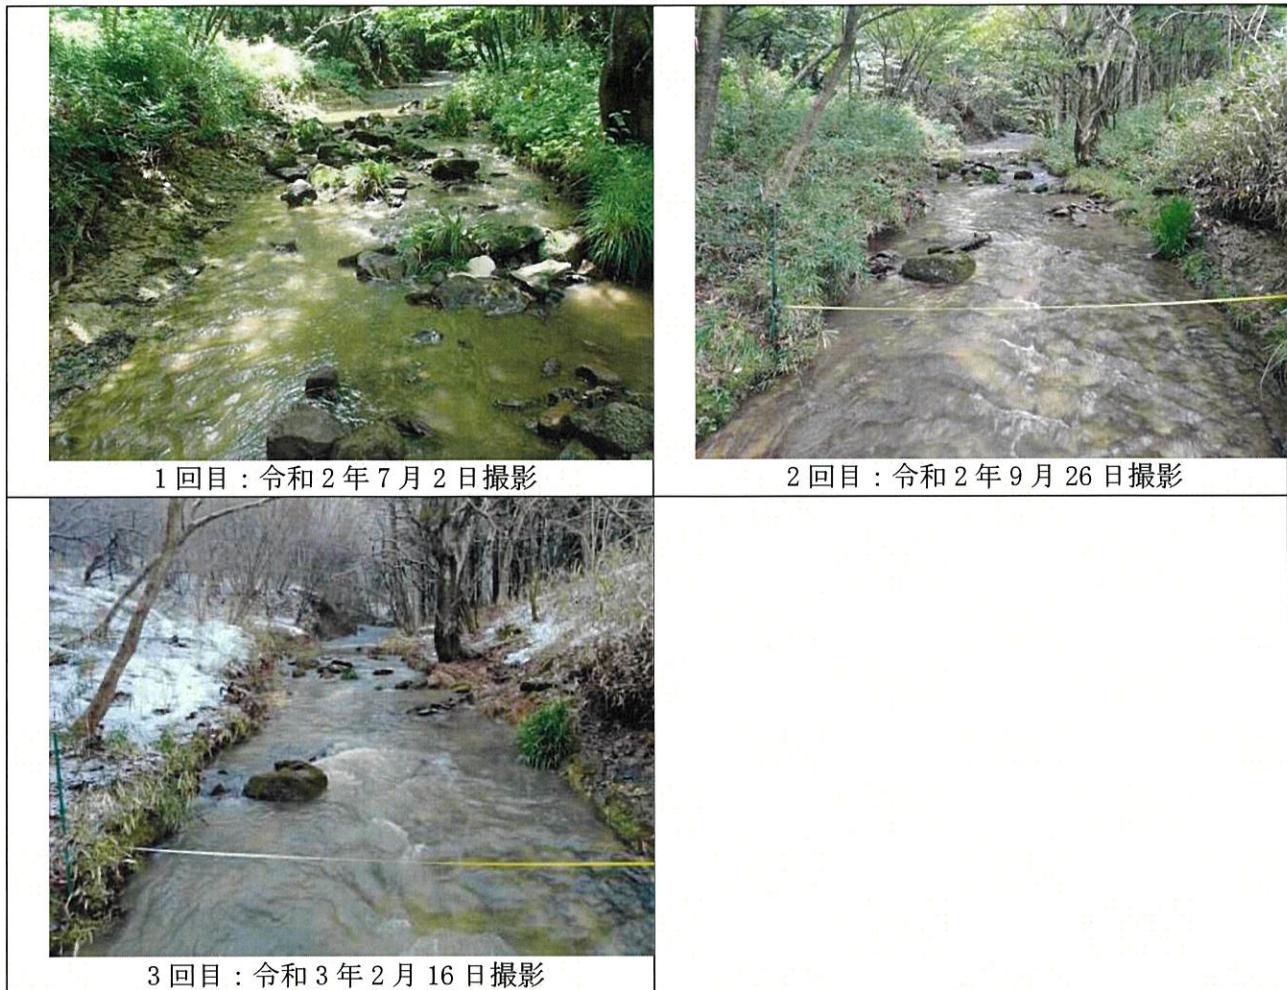
写真 8-1-1 採水時の河川状況 (No. 1 地点)

調査結果は、表 8-1-3 に示すとおりであり、採水時の河川状況は写真 8-1-1 に示すとおりである。予測地点 No. 1 における調査結果は、1 回目 29mg/L、2 回目 7mg/L、3 回目 17mg/L であった。なお、令和元度に実施した同様の調査結果は 55mg/L、40mg/L、13mg/L であったことから、同程度か若干低い値であった。なお、1 回目の No. 4 の測定値が 90mg/L で若干高い値であったが、これについて要因は明確ではないものの、特に法面等の緑化工の成長に伴う根の伸長が 2 回目よりも進行していないことや降雨状況の差が要因と考えられた。また、3 回目の結果については 1 回目より降雨量が多いが、浮遊物質量は減少していたため、緑化工の効果があったと考えられる。

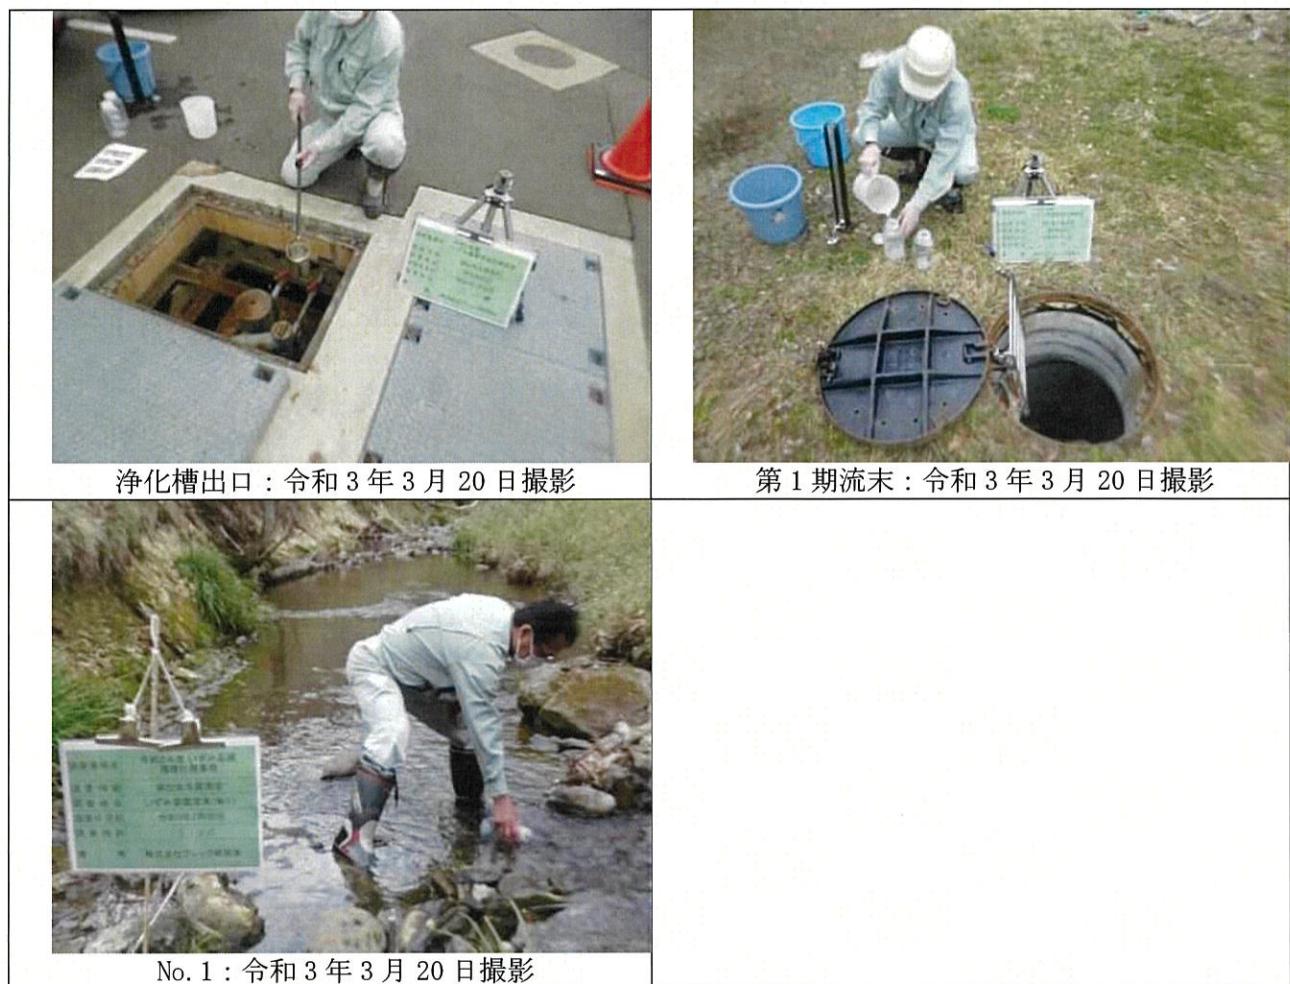
写真 8-1-2 採水地点の状況

調査結果は表 8-1-4 に示す。予測地点 No. 1 における調査結果は、BOD、全窒素、全リン、全ての項目で何れの時期においても保全目標を下回ることを確認した。第 1 期流末においては春彼岸の BOD、浄化槽出口においては、お盆の BOD が保全目標を超過していた。採水地点の状況は写真 8-1-2 に示す。保全目標について、BOD については「環境省関係浄化槽法規則 第 1 条の 2」の「浄化槽からの放流水の技術上の基準」、九の森川の濃度は「環境基準」を満足する値、全窒素、全リンについては「宮城県公害防止条例に基づく排水基準」を元に設定した。

予測地点では、保全目標値を満足しており、追加的環境保全措置は必要ないと判断した。一方でお盆の浄化槽出口、春彼岸の第1期流末においてBODの値が保全目標を超過している点について、浄化槽は微生物の働きにより浄化効果を発揮するものであり、急な水道使用量の増減により微生物の量の変化や処理が追い付かなかつたことなどの要因が考えられる。また、春彼岸の調査において、浄化槽出口から第1期流末にかけてBODの数値の減少量が少なく、保全目標を超過している点については、本調査時は水温7.5°Cであったことから微生物の活性低下による分解量の減少や管内壁等への吸着量の減少が考えられるものの、明確な要因は分からなかった。

BODの値が基準値を超えていることが発覚した際にいづみ墓園管理事務所への報告については調査後すぐに実施しており、今回調査以外の点検で基準値のオーバーが確認されていなかったことから、偶発的なものの可能性も含め、浄化槽出口において追加調査を検討していた。当調査以外に毎年実施している定期検査および法定検査の結果から経過観察を行った。直近の定期検査では令和3年3月時点でBODの値が2.2mg/L、法定検査では令和3年9月時点でBODの値は9.7mg/Lであり、いずれも保全目標である20mg/Lを下回っていた。法定検査結果については過年度の調査結果と比較すると令和元年9月時点で2.5mg/L、令和2年9月時点で6.6mg/L、令和3年9月時点で9.7mg/Lと上昇傾向が確認されたことも含め、今後の管理においては、利用者数の多い時期のばっ気時間の見直しや、浄化槽の清掃方法及び清掃時期の見直しによる対策を実施すると共に、任意的な水質調査を実施し水質の改善状況を令和4年度調査で確認する。

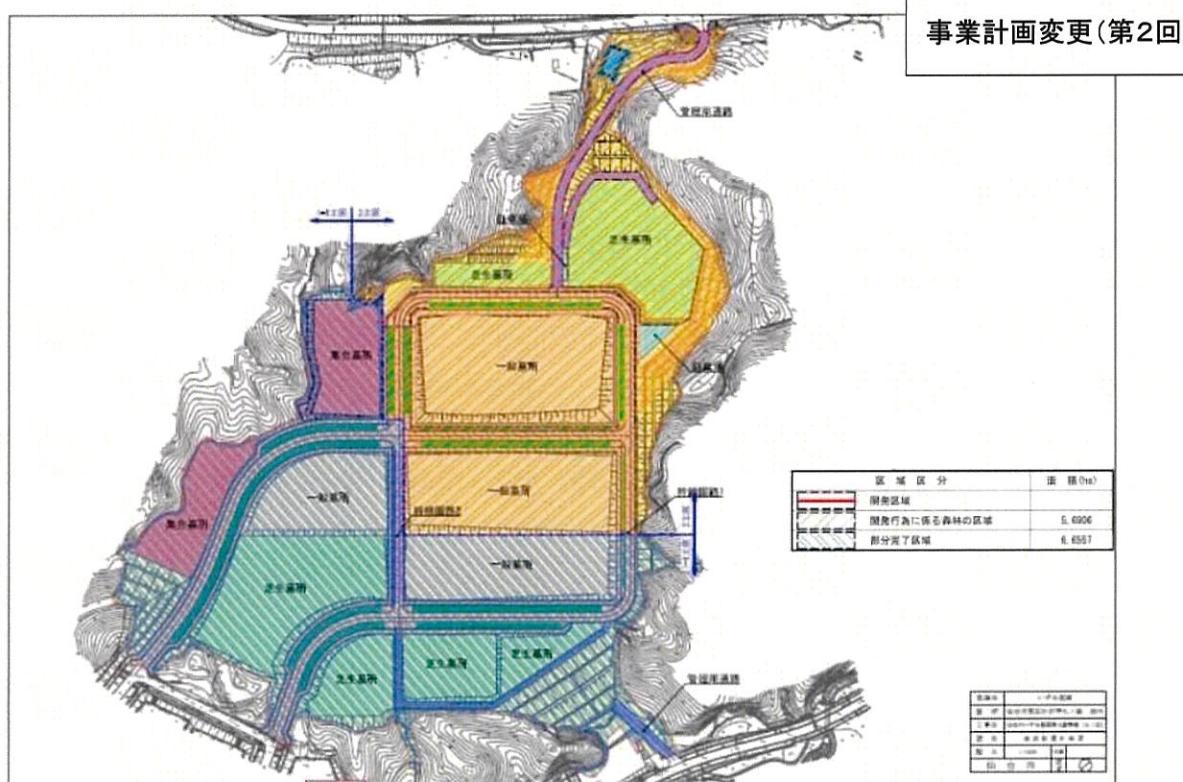
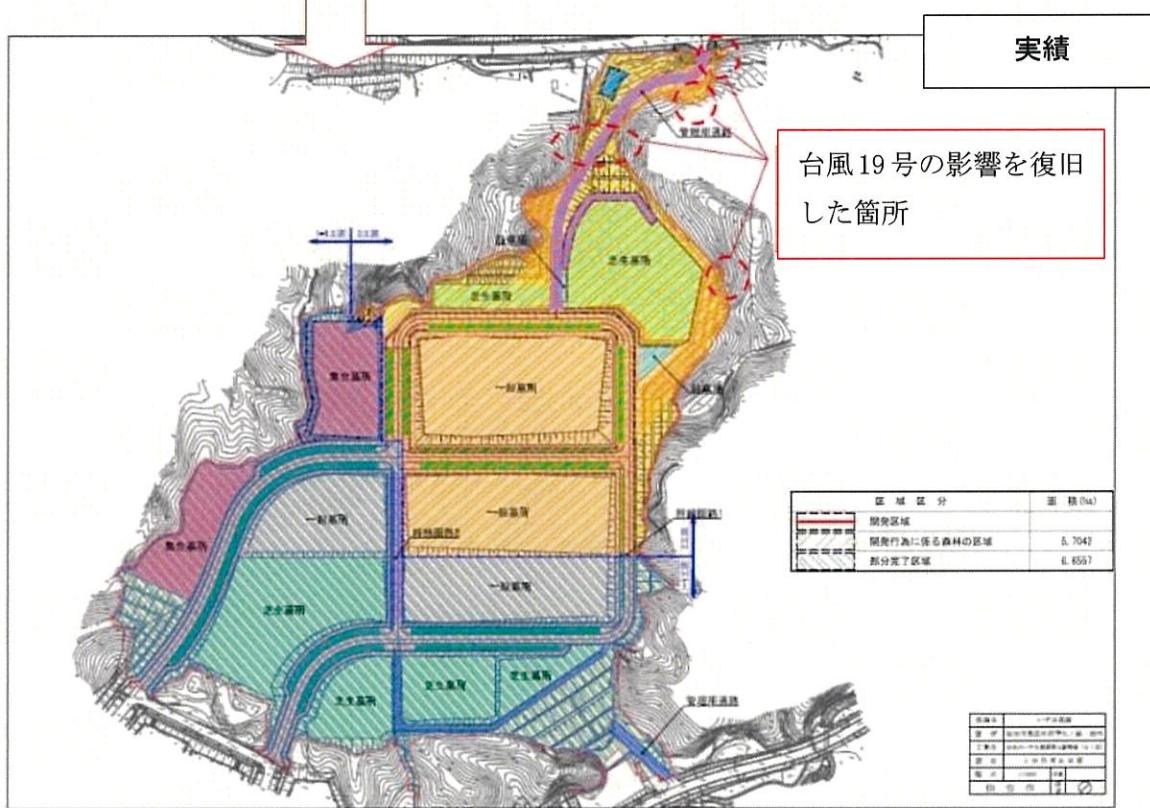
図 8-2-1 事業計画変更後の改変面積の変化

評価書で改変予定であった面積11.76haと比較すると実績の改変面積は増加しているが、第2回変更時の再予測の結果は11.95haであった。上記の再予測値の宮床ダム流域面積1,080haに占める改変面積（予測結果）の割合は1.106%であるのに対し、実績での改変面積の割合は1.107%で、その増加率は1.701%であり、第2回変更に伴う水道水源流域の改変の程度は軽微なものであった。また、第2期事業区域の改変面積の実績は、11.96haであり、第2回変更（予測結果）の11.95haよりも0.01ha増加した。事業計画変更（第2回）から、実績までの改変面積の変化した箇所を図8-2-1に示す。

1回目の事業計画の変更は掘削作業を実施する中で、切土法面の一部に風化により崩れやすい箇所が確認されたため、2回目の事業計画の変更は管理用道路の延長とそれに伴う墓域形状の変更より改変面積が増加した。事業計画変更（第2回）から実績への増加は、令和元年10月の台風19号通過の際、改変区域外周部及び管理用道路周辺の一部の土砂が流れ、その影響範囲の整形やワラ芝張りなどの対応を行ったためである。

事業計画変更（第2回）からの 0.01ha の改変面積の増加は、令和元年 10 月の台風 19 号通過の際、改変区域外周部の一部の土砂が流れ、その影響範囲の整形やワラ芝張りなどの対応が必要となつたためである。台風 19 号については、各所で河川の氾濫によって災害が起こるなど、想定を上回る降雨による土砂崩れであり、被害は防ぎきれなかった。また、2回の事業計画の変更においても、水源の水質への環境保全措置として、工事中には裸地法面のブルーシート被覆や早期緑化を行うことによって法面からの土砂及び泥の流下を抑止する対策を講じていた。なお、工事后も伐採を実施した箇所など、植生が成長するまでは濁水が発生する可能性があることから、2工区流末の仮設沈砂池を工事后も残置する。上記より、改変面積の増加は実行可能な範囲で影響が低減されているものと考えられるため、追加的環境保全措置は必要無いと考えられる。

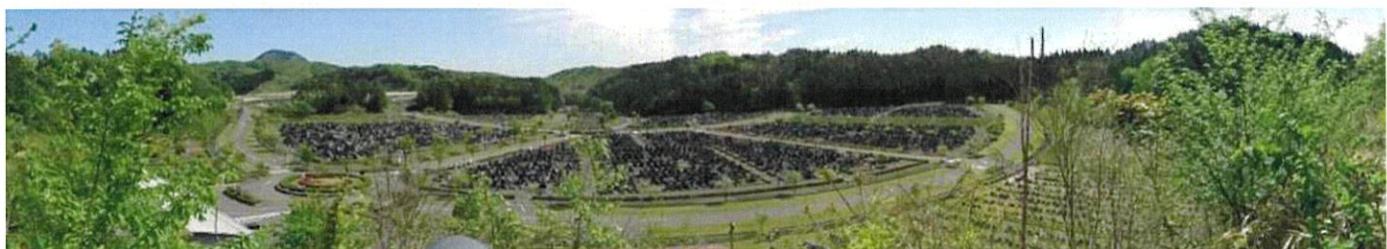
写真 8-3-1 パノラマ写真 MP1 (令和3年5月6日撮影)

調査地点は、評価書の調査地点と同じ2地点とし、写真8-3-1～2に地点からのパノラマ写真を示す。また、その位置は、図8-3-1に示す。

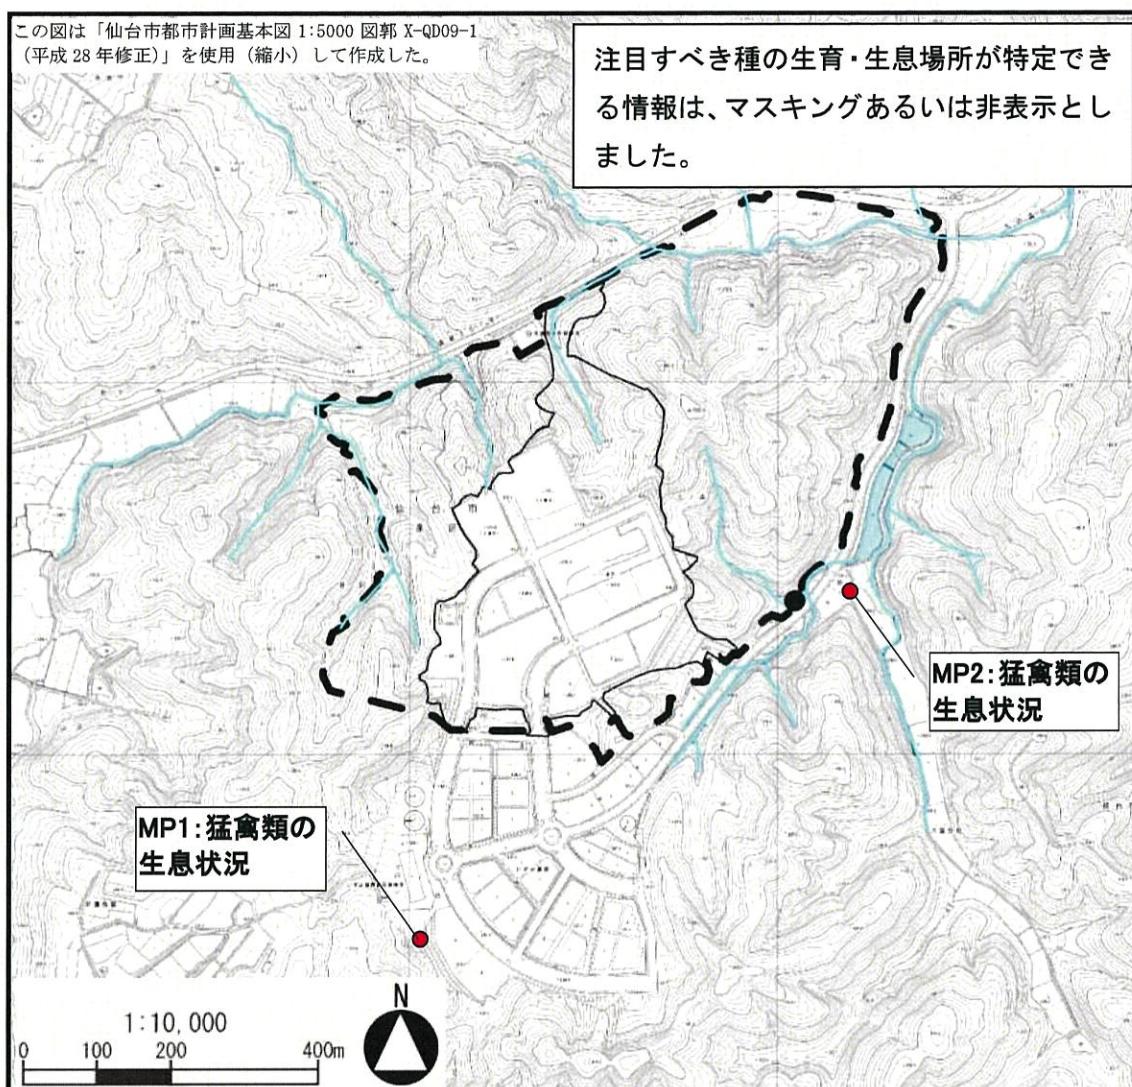
図8-3-1 調査地点

評価書の調査地点と同じ1地点とした。調査地点は図8-3-1に示す。
