仙台市新墓園建設事業（第2期）に係る
環境影響評価事後調査報告書（第11回）

令和4年4月～12月調査結果

令和5年12月

仙 台 市

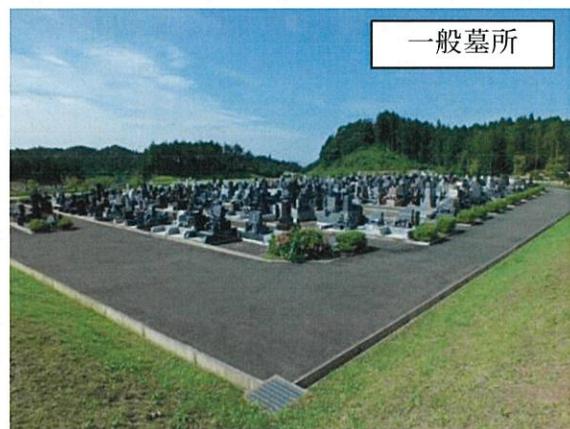
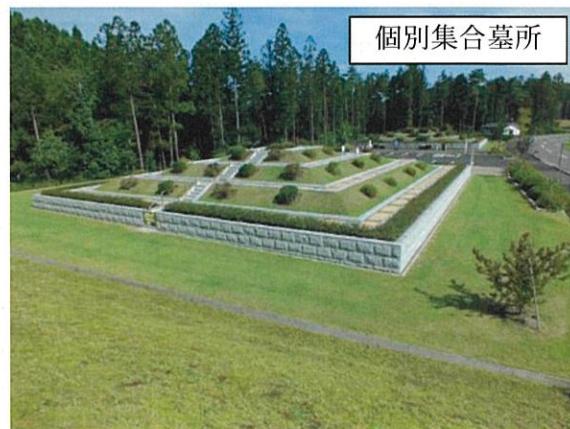
※ 2 写真はいずれも供用中の第 2 期事業区域のもの
(令和 2 年 8 月 10 日撮影)

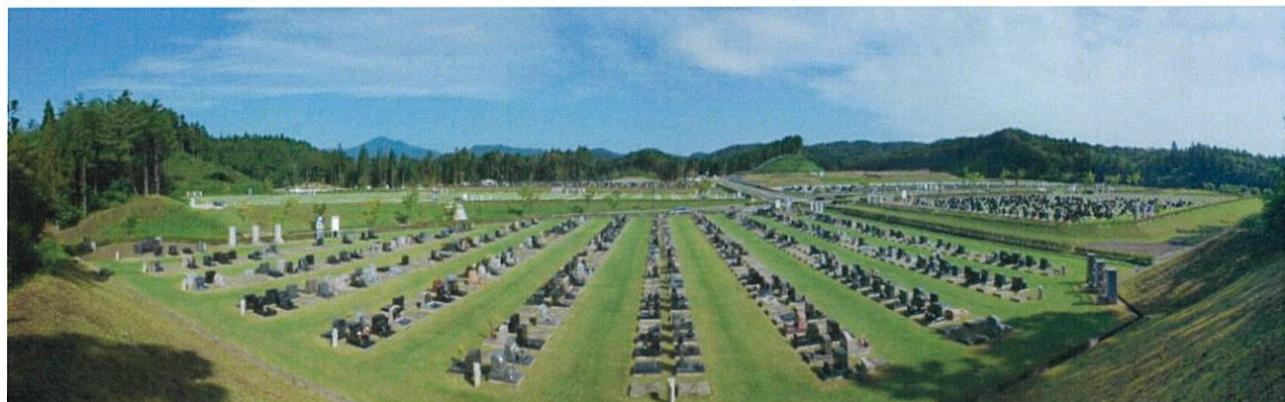
写真 5-1 第2期事業区域1工区の状況 (令和2年8月10日撮影)

これまでの本事業の進捗状況は、表 5-1 のとおりである。1 工区の状況は写真 5-1 のとおりであり、一部区画で貸出を開始している。2 工区の状況は写真 5-2 のとおりであり、2 工区造成工事に含まれる緑化工は令和 3 年 2 月までの実施となった。令和 4 年 12 月現在、土工事、緑化工等は終了している。令和 4 年は区画割工事を実施した。

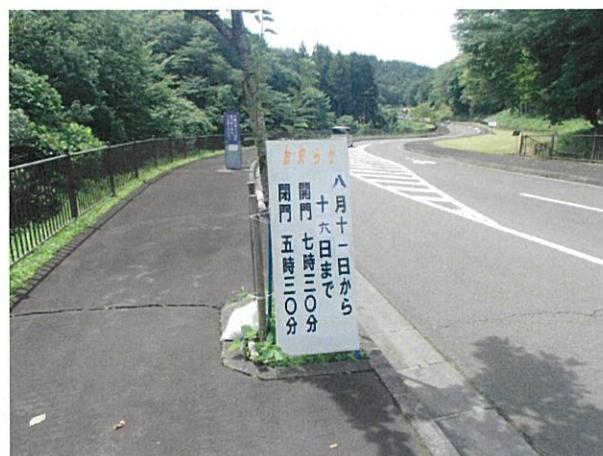
写真6-1 ピーク日の開園時間の延長の状況（令和4年8月13日撮影）

墓参車両の通行に伴う大気汚染及び騒音の影響を低減するため、お盆や彼岸の利用ピーク日は墓参車両が集中しないよう、通常よりも開園時間の前後を60分延長し、7:30開門、17:30閉門とした。

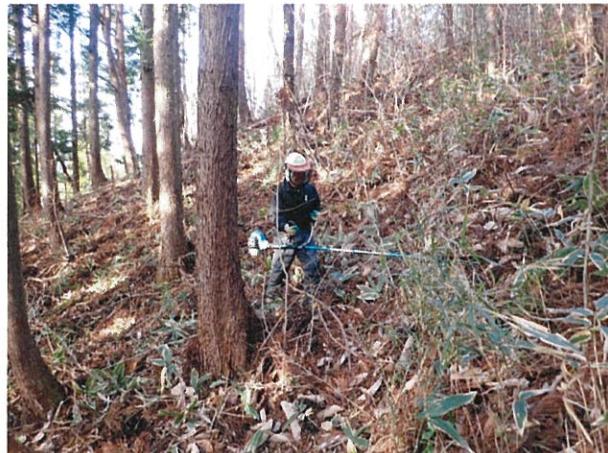
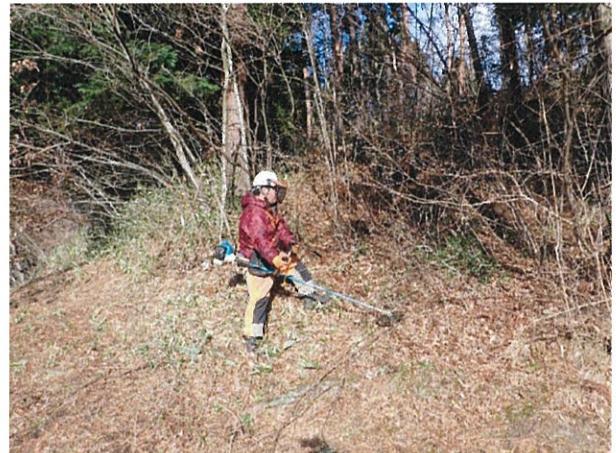
写真 6-2 下刈り作業の状況（令和 4 年 12 月 26 日撮影）

生態系への影響の低減、廃棄物発生量及び温室効果ガス排出量の低減のため、残地森林において下刈りを実施するとともに、下刈り材を森林内に集積し、小動物の生息場所を創出した。
