第8章 事後調査の項目、手法及び対象とする地域、事後調査の結果

第1節 水質

第2節 動物

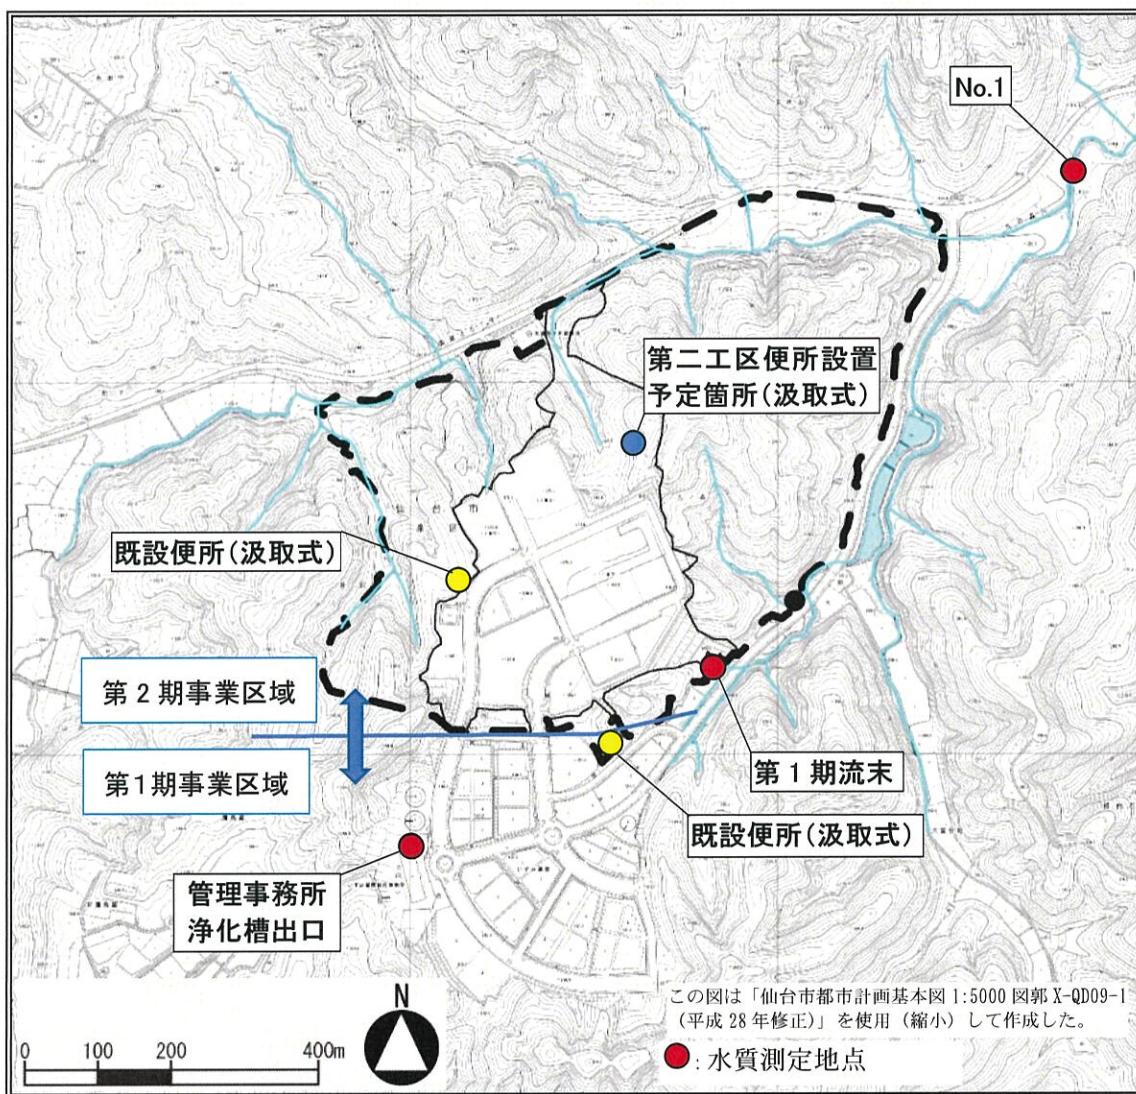
図 8-1-1 調査地点

調査地点は、管理事務所浄化槽出口、第1期流末、No.1の3地点とした。調査地点の概要を表8-1-1に示し、これらの位置は図8-1-1に示す。

| 地点名 | 調査地点の設定理由 | 予測地点 |
|---|---|---|
| 管理事務所浄化槽出口 | いづみ墓園事務所の浄化槽の排水処理状況を確認する地点として設定 | - |
| 第1期流末 | いづみ墓園事務所の浄化槽処理水の出口であり、浄化槽処理水が流下して第1期事業区域、第2期事業区域の一部の雨水排水に希釈された時点の水質を確認する地点として設定 | - |
| No.1 | 評価書の予測地点であり、いづみ墓園事務所の浄化槽処理水が流下して、公共用水域である九の森川と合流する地点として設定 | ○ |

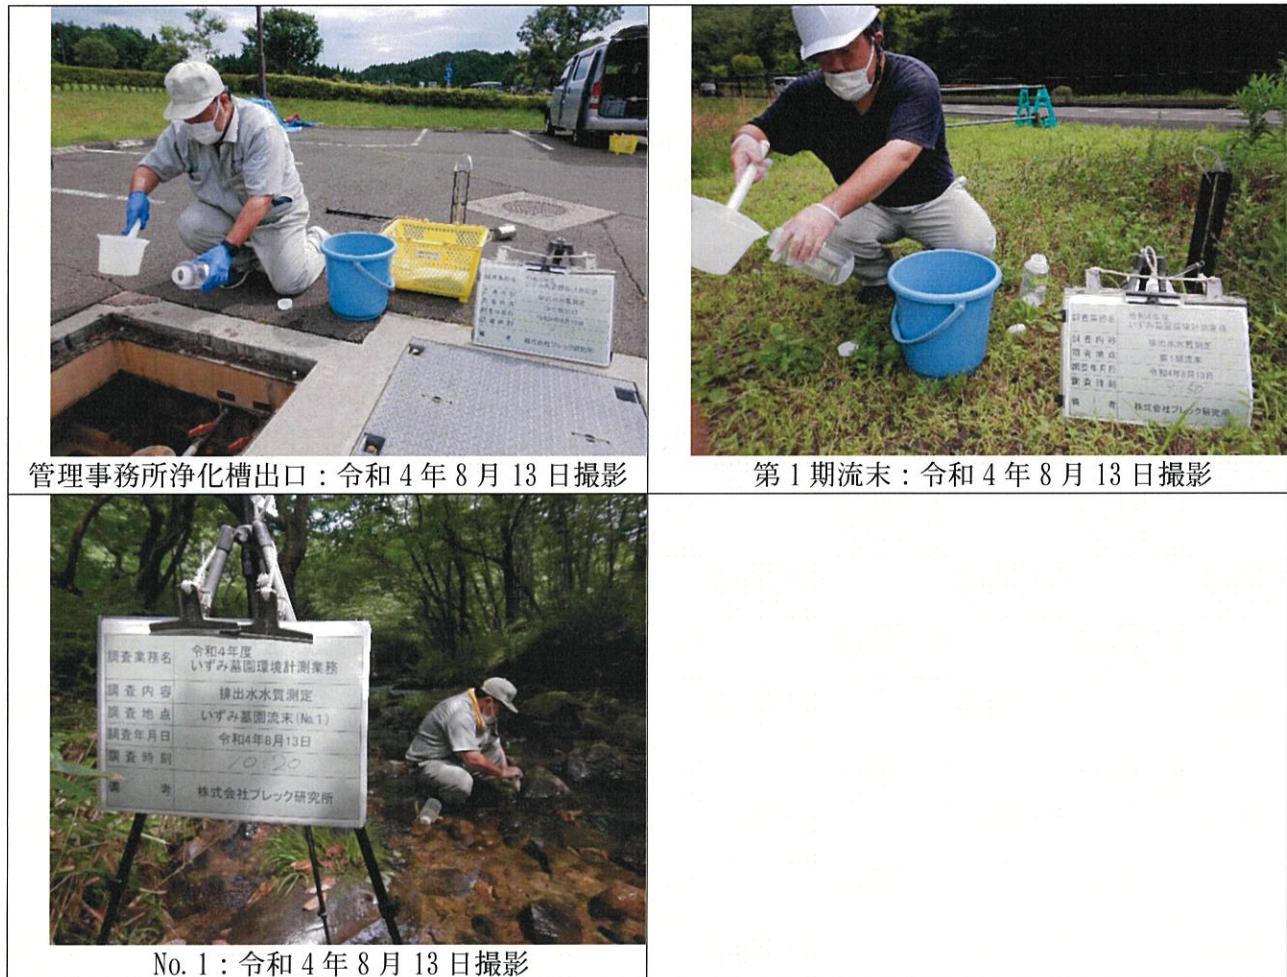
写真 8-1-1 採水地点の状況

調査結果は表 8-1-3 に、採水地点の状況は 26 頁の写真 8-1-1 に示す。

全ての調査地点において全ての項目で保全目標を下回ることを確認した。

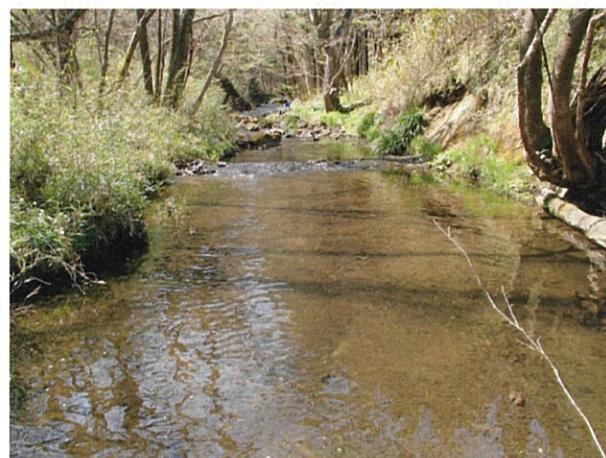
平瀬

表 8-2-2 調査対象環境区分（河川型）

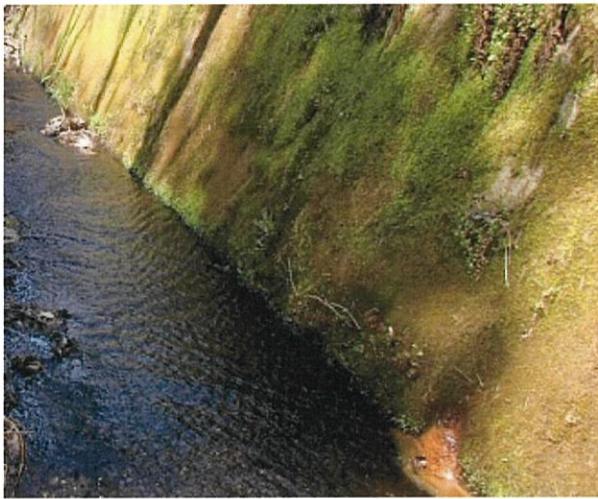
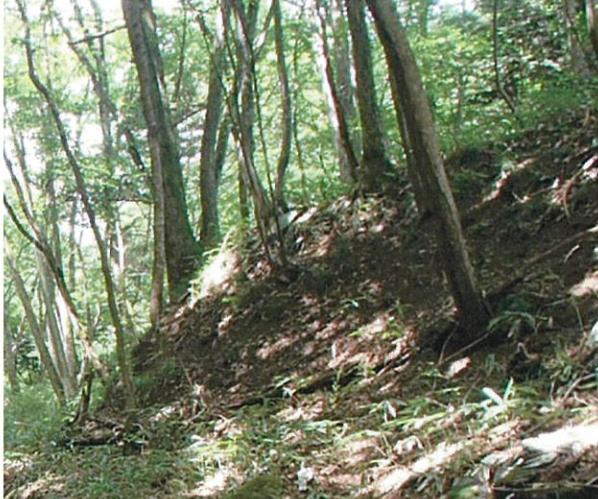
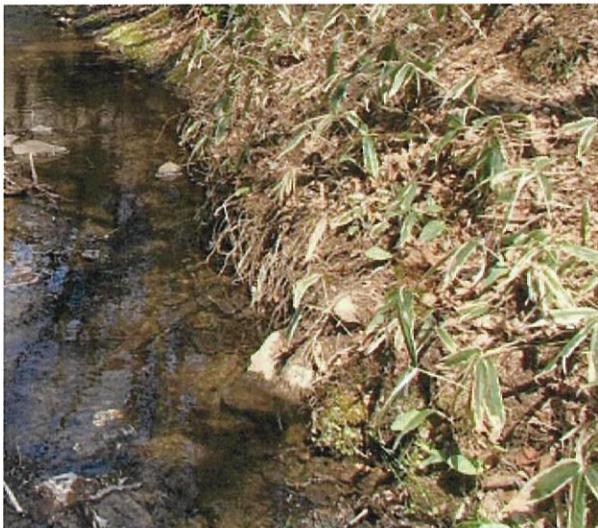
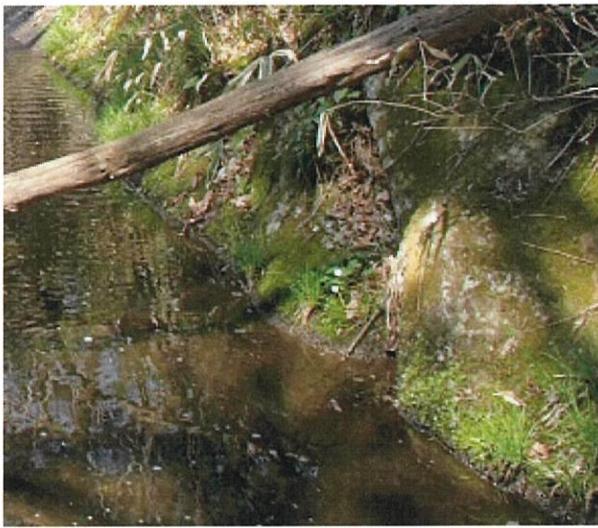
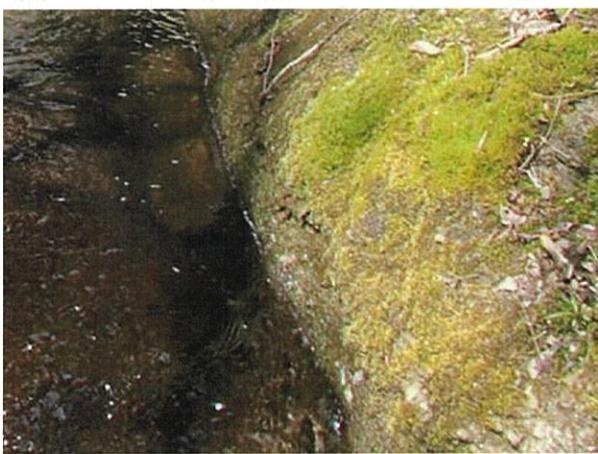
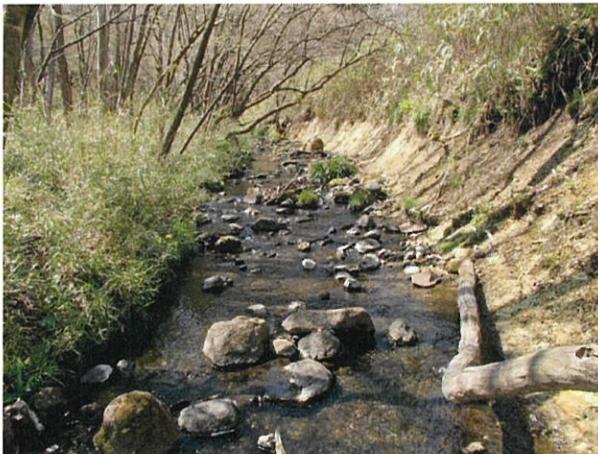
表 8-2-4 現地で確認された水際部環境区分の例

| コンクリート護岸 | 広葉樹林 |
| その他草本（笹） | 崖 |
| 岩 | 砂礫地 |

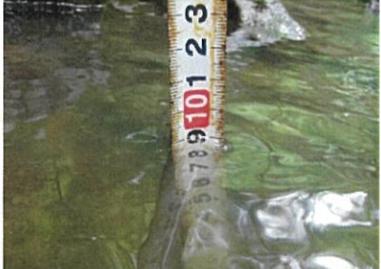
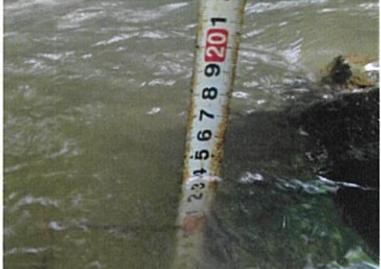
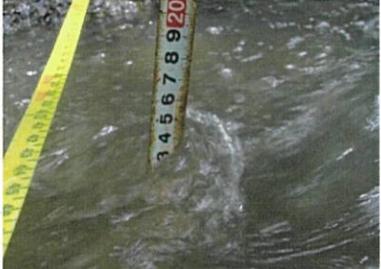
表 8-2-5 降雨時の[]から区分した流速

| 段階 | 流速 | 基準 |
|---|---|---|
| 1 | 遅 | <p>水面の波立ちはほとんどみられない。</p> |
| 2 | 中 | <p>水面がわずかに波が立ち、障害物周りにわずかに波がたつ。</p> |
| 3 | 速 | <p>水面が波立ち、障害物周りに大きな波がたつ。</p> |

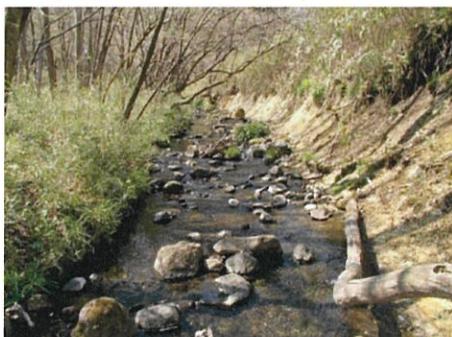
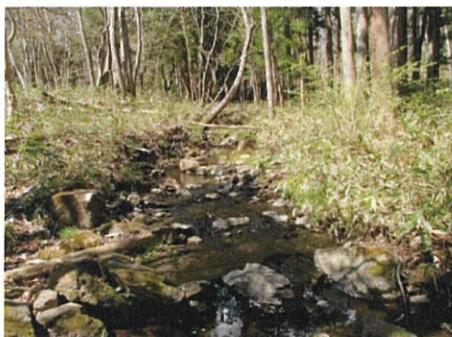
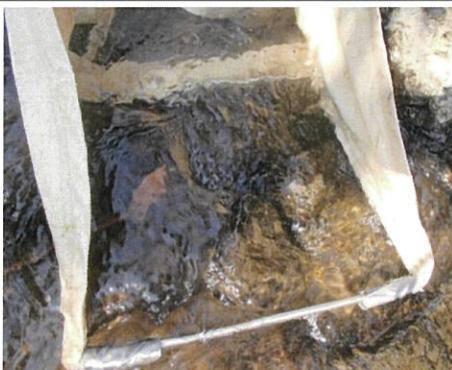
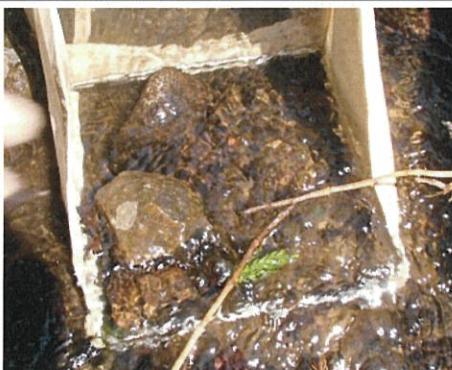
表8-2-8 調査地点の詳細(1)

| 地点番号 | 1 | 2 |
|---|--|--|
| 河川型及び水際部の状況 | (種別) 早瀬 (左岸) 砂礫地 (右岸) その他草本「笹」 | (種別) 早瀬 (両岸) その他草本「笹」 |
| 河床状況 | 直径20cmより大きな石が堆積 | 直径20cm以下の石が多く堆積 |
| 泥の堆積状況 | 段階2（泥の堆積が部分的に薄くみられる） 石に薄く（1mmに満たない程度）付着。石の動きが多いためか、流れの方向に関わらず石の表面に泥の付着のない箇所も見られた。 | 段階2 (泥の堆積が部分的に薄くみられる) 石の上に目立った泥の被りはなかった。 |
| 河岸の状況 | 段階2、4（露出した岩盤と岩盤の上に土や砂） | 段階3、5（礫及び砂と土（礫及び砂も混じる）） |

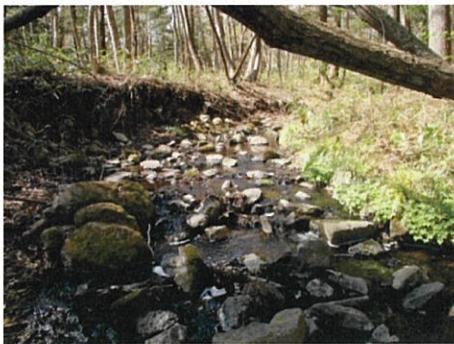
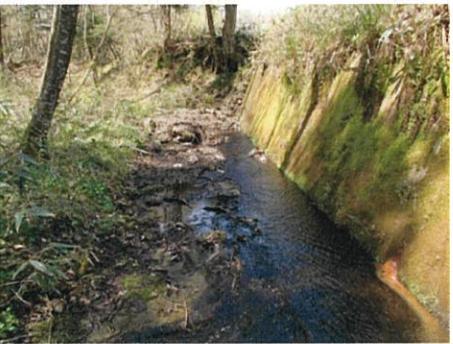
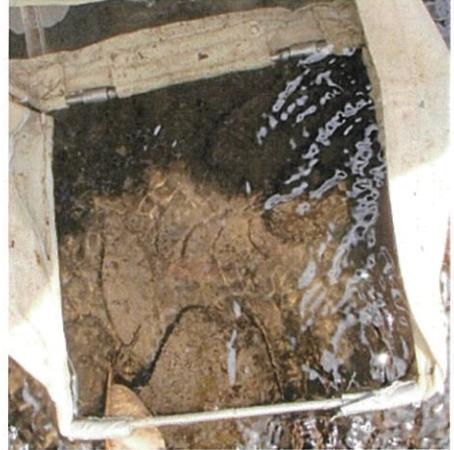
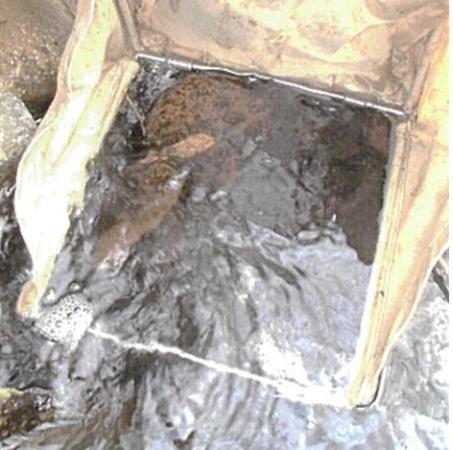
表 8-2-10 調査の地点詳細(3)

| 地点番号 | 5 | 6 |
|---|--|---|
| 河川型及び水際部の状況 | (種別) 早瀬 (両岸) 崖「岩」 | (種別) 早瀬 (左岸) その他草本 (右岸) 石礫地 |
| 河床状況 | 直径 20 cm 以下の石が堆積、2 よりも大型の石がまばらで、一部岩盤が見えている箇所もある。 | 直径 20cm より大きい石が堆積、河床に一部コンクリートが打設してある。方形区を置いた箇所に一部にはコンクリートの杭が打設してあった。 |
| 泥の堆積状況 | 段階 1 (河床への泥の堆積なし) 石に薄く (1 mm に満たない程度) 付着。石の水流のあたりにくい箇所には、泥の付着はなかった。 | 段階 1 (河床への泥の堆積なし) 石の上に目立った泥の被りはなかった。 |
| 河岸の状況 | 段階 5 (土 (礫及び砂も混じる) | 段階 1, 3 (整備された護岸と礫及び砂) |

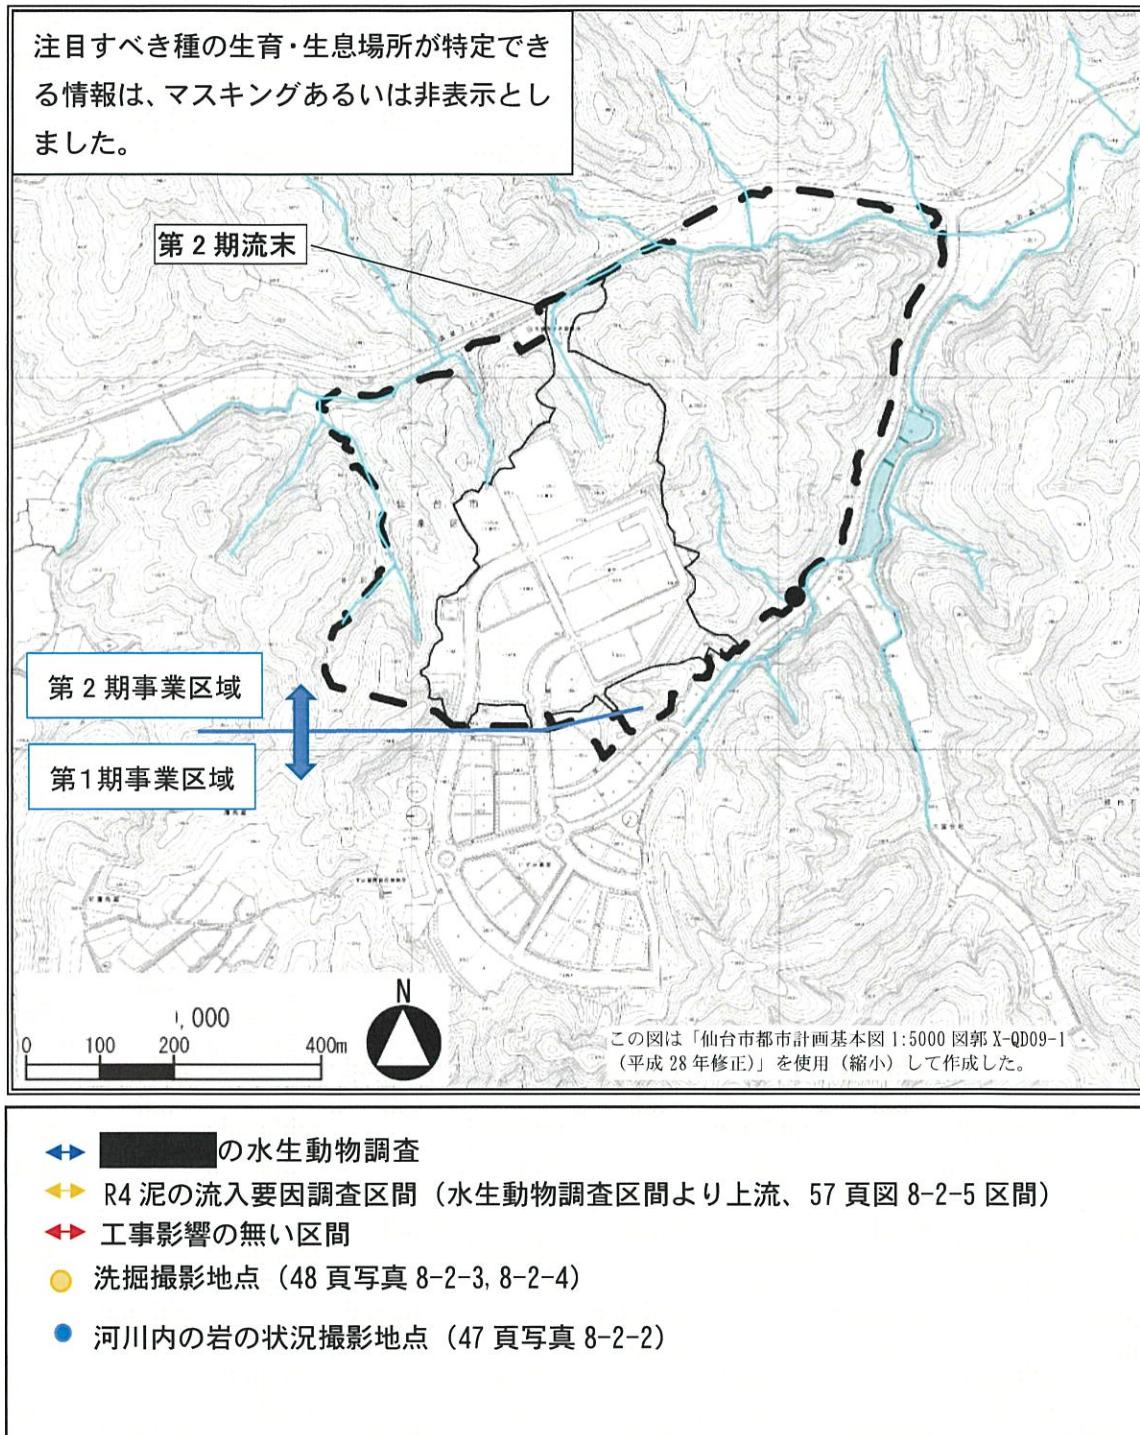
図 8-2-1 調査対象範囲

評価書の調査地点と同じ1地点とし、調査地点は41頁の図8-2-1に青線で示す。

■の工事影響の無い区間を比較対象とすることが好ましいと考えたが、図8-2-1の赤線に示す工事影響の無い区間は水が非常に少なく道路側溝が入っており、調査には適していないと判断したことから、黄線で示す区間で泥の流入要因の推定のための踏査を実施した。また、近隣河川の状況把握区間として、■の西側で南北に流れる要害川の次頁図8-2-2の赤線に示す区間を調査対象とした。
