## 9. 事後調査の結果

### 9.1. 大気質

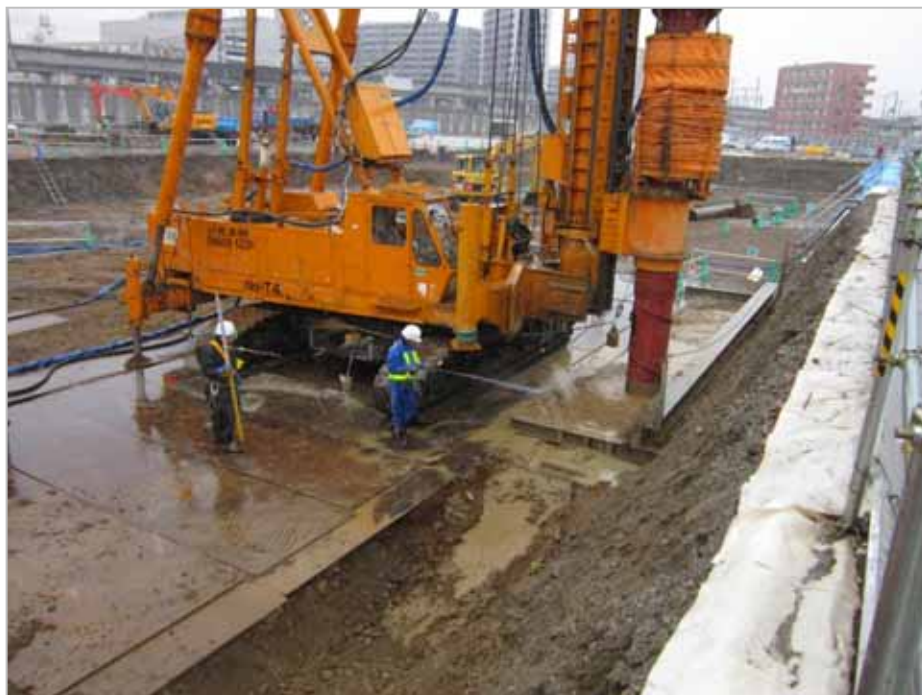
写真 9.4-1 山留壁（ソイルセメント連続壁）施工状況（平成 24 年 3 月撮影）

※柱列式地中連続壁工法とは：多軸混練オーガー機にて土中を削孔しながら、その先端よりセメントミルク、ベントナイト等の混合液を吐出させつつ、1 エレメントの壁状の削孔混練を行い、各エレメント壁をラップさせて、一体の壁体を形成する工法。

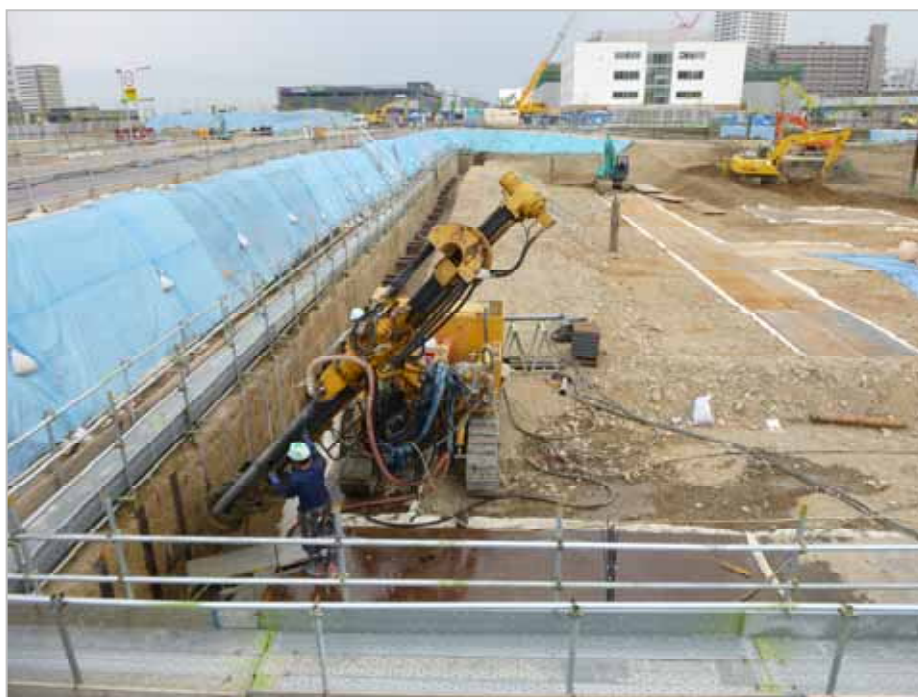
写真 9.4-2 山留支保工（アースアンカー）施工状況（平成 24 年 5 月撮影）

山留支保工はアースアンカー工法により行った。設置状況は写真 9.4-2 に示すとおりである。

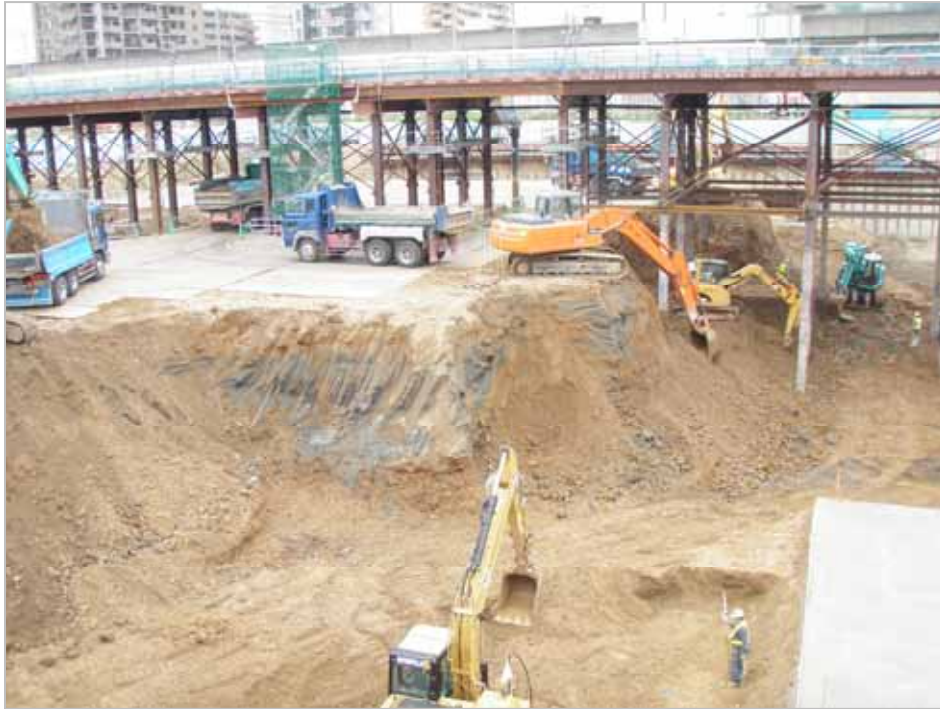
写真 9.4-3 掘削状況（平成 24 年 6 月撮影）

地盤掘削は、山留壁を掘削区域の周辺に設置した後、バックホウによりGL-11.65mまで行った。掘削範囲及び掘削深度は図 9.4-2 に示すとおりである。施工状況は写真 9.4-3 及び写真 9.4-4 に示す。

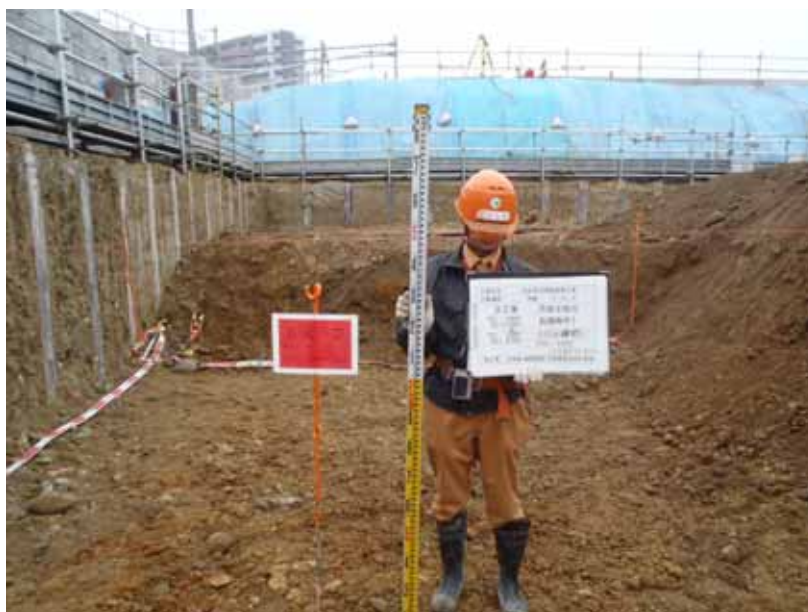
写真 9.7-1 汚染土壌掘削管理状況（平成 24 年 4 月撮影，撮影方向は図 9.6-2 に示す）

掘削に伴う土壌のうち汚染土壌については、「土壌汚染対策法」等の関係法令に基づき適正に調査・処理を行っている。砒素汚染土壌については、出来る限り全量を敷地内へ埋め戻しており、その上を舗装して、埋め戻した汚染土内を雨水が浸透しないようにする計画である。鉛、ふっ素の汚染土壌については場外搬出を行い、汚染土処理業の許可を受けた最終処分場に適切に処分している。

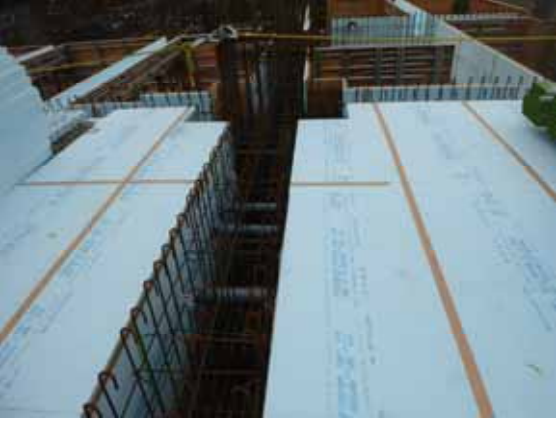
工事中の環境保全措置	実施状況
<p>使用する部材等は、工場等での一部加工品や、完成品を可能な限り採用し、廃棄物等の減量化に努める。</p>	<p>外構工事で使用するコンクリートブロックやマンホールは、PC 製品を使用する。また、型枠材や鉄筋材は事前に加工場で加工したものを使用し、材料のロスを抑えている。</p>
<p>コンクリート型枠はできるだけ非木質のものを採用し、基礎工事や地下躯体工事においては、計画的に型枠を転用することに努める。</p>	<p>コンクリート型枠は熱帯材の使用を極力控えた。一部のスラブには非木質の断熱材兼用型枠を採用した。</p>

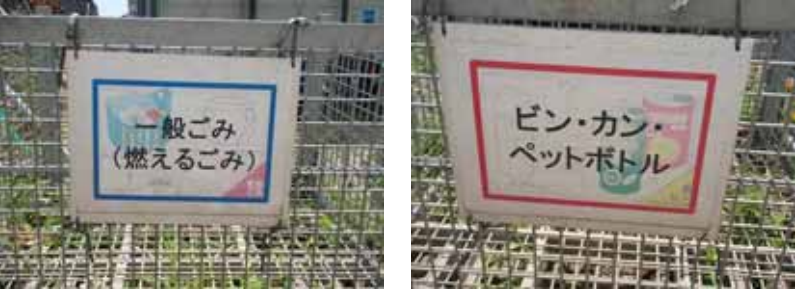
<p>基礎工事や地下躯体工事においては、計画的に型枠を転用することに努めた。</p>
<p>工事現場で発生した一般廃棄物についても分別収集を行い、リサイクル等再資源化に努める。</p>	<p>工事現場で発生した一般廃棄物についても分別収集を行った。</p>

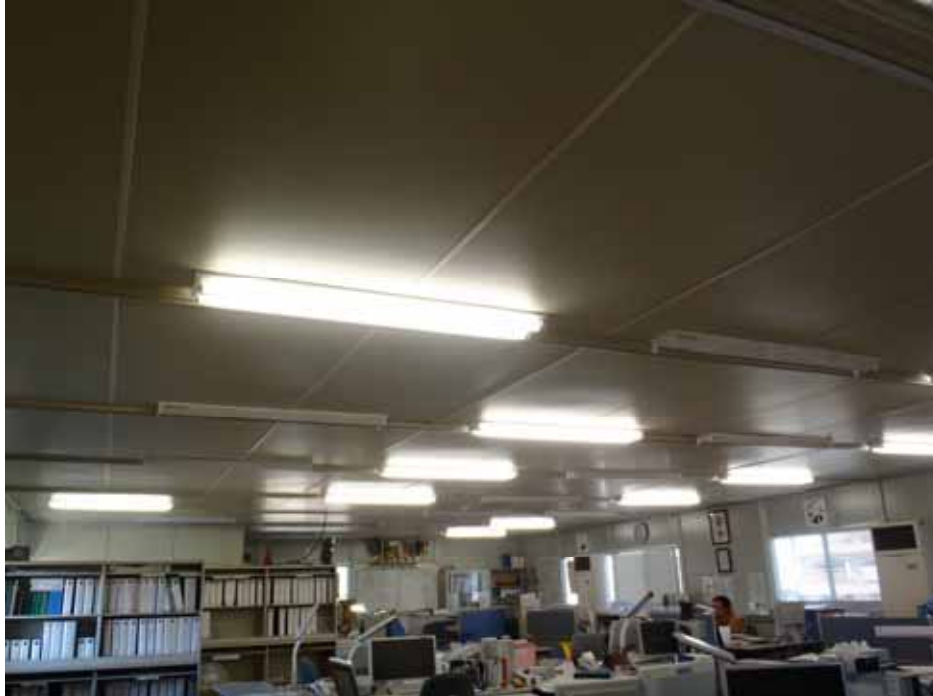
写真 9.10-1 事務所内の節電状況（平成 24 年 10 月 19 日撮影）

場内での電気使用量は、平成 24 年 9 月末時点で 10,652kW であった。工事事務所内では、写真 9.10-1 及び写真 9.10-2 に示すとおり、蛍光灯の間引き使用やポスターの掲示による省エネルギー対策を行っている。
