## 5. 環境の保全及び創造のための措置の 実施状況

### 5.1. 大気質

環境影響評価書に示した大気質における工事中の環境の保全及び創造のための措置（以下、「環境保全措置」という。）ならびにその実施状況は、表 5.1-1(1)～(3)に示すとおりである。

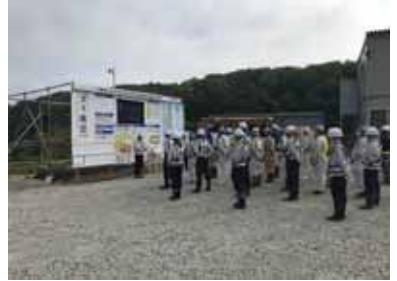
環境影響要因	環境保全措置の内容	環境保全措置の実施状況
(工事による影響) (資材等の運搬)	<p>●工事の平準化等</p> <ul style="list-style-type: none"> <li>工事計画の策定にあたっては、工事用車両が一時的に集中しないよう工事工程を平準化し、計画的かつ効率的な運行に努める。</li> </ul>	<p>工事計画の策定にあたっては、全体工程を踏まえつつ、毎日の朝礼や協力会社との作業打ち合わせ、週間工程会議及び月間工程会議において工程管理を行い、工事用車両、重機等が特定の場所、日、時間帯に集中しないよう平準化に努めている。</p>

<p>作業前の朝礼による指導</p>
	<ul style="list-style-type: none"> <li>工事用車両の点検・整備を十分に行う。</li> </ul>	<p>工事関係者に対して、朝のミーティングなどにおいて車両点検の指導・教育を行っている。 工事用車両及び重機等は、法定点検が行われたものを利用し、毎日の使用点検を行い、整備不良による排出ガスの増加がないように努めている。</p>

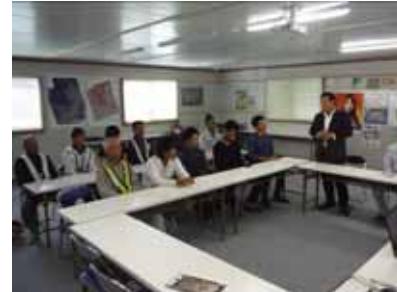
<p>ミーティングによる指導</p>
	<p>●作業員教育</p> <ul style="list-style-type: none"> <li>新規入場者教育や作業前ミーティングにおいて、工事用車両等のアイドリングストップや無用な空ふかし、過積載や急加速等の高負荷運転をしないよう指導・教育を徹底する。</li> </ul>	<p>工事関係者に対して、入場前教育及び、朝礼において、工事用車両及び重機等のアイドリングや無用な空ふかしの禁止、過積載や急加速などの高負荷運転をしないよう指導・教育を行っている。</p>
	<ul style="list-style-type: none"> <li>工事用車両の走行に関しては、制限速度の順守を徹底させる。</li> </ul>	<p>工事用車両は速度制限を尊守するよう入場前教育及び、朝礼において、指導・教育を行っている。</p>
<p>●交通誘導</p> <ul style="list-style-type: none"> <li>工事用車両の走行を円滑にするために、工事用車両出入口付近での交通誘導を実施する。</li> </ul>		<p>工事用車両の走行を円滑にするために、車両は指定道路以外の通行を禁止、開発区域内への入場は左折のみに限定するなどの車両通行規則を設け、実施している。</p>

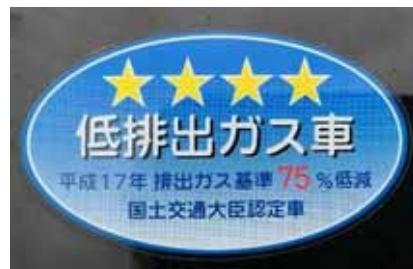
環境影響要因	環境保全措置の内容	環境保全措置の実施状況
工事による影響 （資材等の運搬）	<p>●低排出ガス認定自動車の採用</p> <ul style="list-style-type: none"> <li>使用する工事用車両は可能な限り低排出ガス認定自動車の採用に努める。</li> </ul>	<p>工事用車両は低排出ガス認定自動車を積極的に採用している。また、重機の使用に際しては排出ガス基準対策型の使用に努めている。</p>

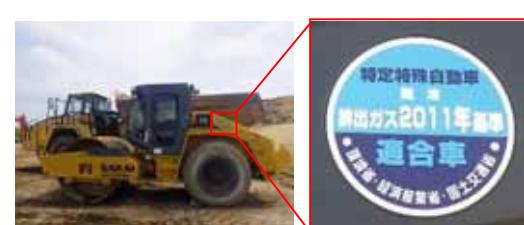
<p>排出ガス基準対策型重機</p>

<p>低排出ガス認定自動車</p>
工事による影響 （重機による稼動）	<p>●工事の平準化等</p> <ul style="list-style-type: none"> <li>工事計画の策定にあたっては、重機の過度な集中稼動を行わないよう工事工程を平準化し、重機の効率的な稼動（稼動台数・時間の削減）に努める。</li> <li>工事の規模に応じた適切な重機を使用し、保全対象に近い位置では、不必要に多数又は過大な重機での作業を行わない。</li> <li>重機の点検・整備を十分に行う。</li> </ul>	<p>効率的な重機の稼働となるように工事工程を検討し、重機の使用の平準化を図っている。</p> <p>効率的な重機の稼働となるように工事工程を検討し、工事範囲に対して適切な規模、数量の重機を用いて作業を行っている。</p> <p>工事関係者に対して、朝のミーティング等において車両点検の指導・教育を行っている。</p>
	<p>●作業員教育</p> <ul style="list-style-type: none"> <li>新規入場者教育や作業前ミーティングにおいて、重機等のアイドリングストップや高負荷運転をしないよう指導・教育を徹底する。</li> </ul>	工事関係者に対して、入場前教育及び、朝礼において、工事車両及び重機等のアイドリングや無用な空ふかし、過積載や急加速などの高負荷運転をしないよう指導、教育を行っている。
	<p>●排出ガス対策型重機の採用</p> <ul style="list-style-type: none"> <li>使用する重機は可能な限り最新の排出ガス対策型の採用に努める。</li> </ul>	<p>重機は最新の排出ガス基準対策型の使用に努めている。</p>

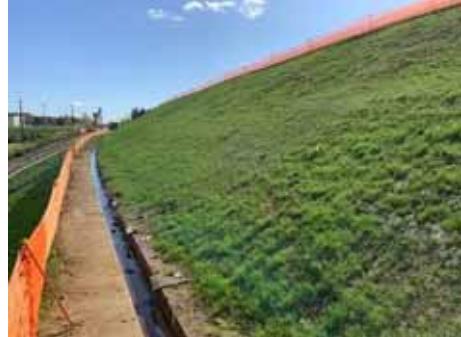
<p>造成裸地の緑化保護状況</p>
(切土・盛土・掘削等による影響)	<p>●作業の管理等</p> <ul style="list-style-type: none"> <li>盛土材を一時保管する場合には、必要に応じて防塵シート等で盛土材を覆い粉じんの飛散を防止する。</li> <li>強風により粉じんの発生が予想される場合は、対象事業計画地内や周辺道路への散水・清掃等を十分に行い、粉じんの発生を抑制する。</li> </ul>	<p>盛土材は保管せず、直ちに利用している。</p> <p>散水車を使用して開発区域内の散水を行っている。</p>

環境影響要因	環境保全措置の内容	環境保全措置の実施状況
	<p>●工事の平準化等</p> <ul style="list-style-type: none"> <li>各工事区域の工事を段階的に実施し、広大な裸地部が出現しないよう工程管理を行う。</li> <li>造成裸地は早期緑化等に努める。必要に応じて防塵シート等で造成裸地を覆うことで粉じんの飛散を防止する。</li> </ul>	<p>各工事区域の工事を段階的に実施し、広大な裸地部が出現しないよう工程管理を実施している。</p> <p>造成裸地は早期緑化に努めた。</p>

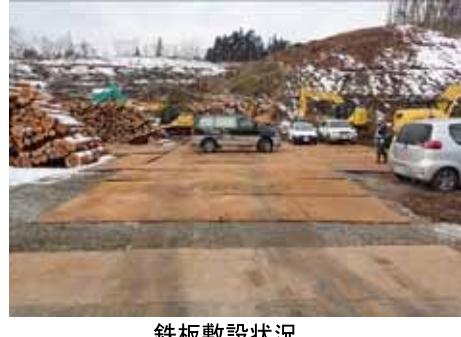
<p>鉄板敷設状況</p>
	<ul style="list-style-type: none"> <li>工事用ルートの一部は、児童生徒の通学路や生活道路として使用されているため、工事車両の整備・洗浄の徹底により道路への土砂流出を防止し、登下校時には特に安全運転・通行速度の遵守に努め、粉じんの発生を極力抑える。</li> </ul>	<p>工事関係者に対して、入場前教育及び、朝礼において、工事車両の整備・洗浄や安全運転・通行速度の遵守についての指導、教育を行っている。</p> <p>また、登下校時には工事用車両の通行を制限している。</p>

<p>散水状況</p>
	<ul style="list-style-type: none"> <li>工事用車両出入口ゲートにはタイヤ洗浄装置を設置し、工事用車両の出入りによる粉じんの飛散防止に努める。</li> </ul>	<p>出入口付近に鉄板を敷いて、工事用車両の出入りによる粉じんの飛散防止に努めている。</p>

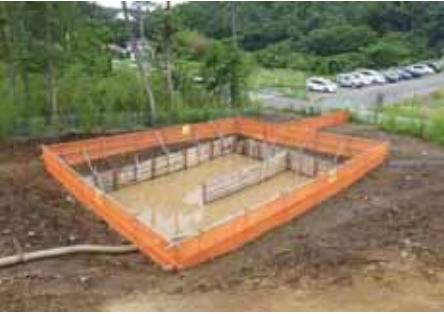
<p>仮沈砂池設置状況</p>

環境影響要因	環境保全措置の内容	環境保全措置の実施状況
(切土・盛土・掘削等による影響)	<p>●工程管理</p> <ul style="list-style-type: none"> <li>供用後の雨水流出対策として対象事業計画地南西部に計画している調整池を早期に整備することで、工事中の雨水排水処理にも対応する。</li> </ul>	<p>中央・西工区に係る保全措置のため、東工区工事では対象外である。</p>
	<p>●仮設調整池の設置及び仮沈砂池の堆積土砂の除去</p> <ul style="list-style-type: none"> <li>仮設調整池の貯水池及び堤体の管理のほか、仮沈砂池に堆積した土砂は適宜除去する。</li> </ul>	<p>仮沈砂池に堆積した土砂は計画的に撤去し、事業計画地外への土砂流出の防止に努めている。</p>

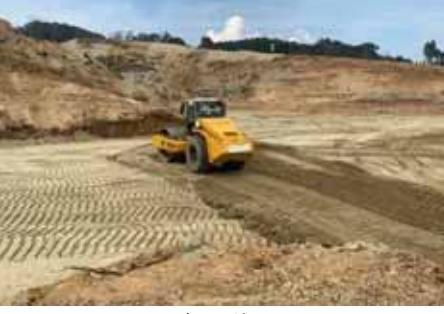
<p>転圧状況</p>

<p>堆積土砂撤去状況</p>
	<p>●土砂流出抑制対策の実施</p> <ul style="list-style-type: none"> <li>造成後の裸地については、速やかに転圧、緑化を施すなどの工事計画を立てることにより、濁水発生を抑制する。</li> </ul>	<p>造成を行った箇所は十分な転圧を行い、土壤の流出防止に努めた。</p>

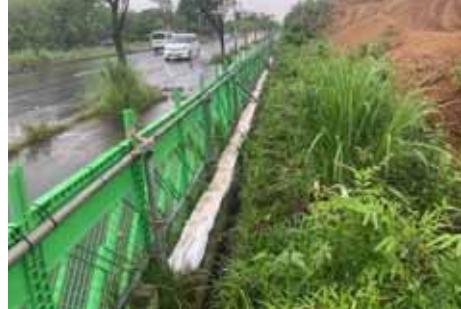
<p style="text-align: center;">土嚢設置状況</p> <p>工程管理を行うことにより、仮置きが発生しないよう努めている。</p>

環境影響要因	環境保全措置の内容	環境保全措置の実施状況
（切土・盛土・掘削等による影響）	<p>●土砂流出抑制対策の実施</p> <ul style="list-style-type: none"> <li>・長期間の裸地となることで土砂の流出の可能性が生じた場合には、必要に応じてシート等で覆うことや仮設柵を設置する等の対策を必要に応じて実施する。</li> <li>・掘削後の仮置き土砂は、必要に応じてシート等で覆い濁水発生の抑制に努める。</li> </ul>	<p>適宜、土堰堤を作製、土嚢設置を行い、土砂や水分の流出を防いでいる。</p>

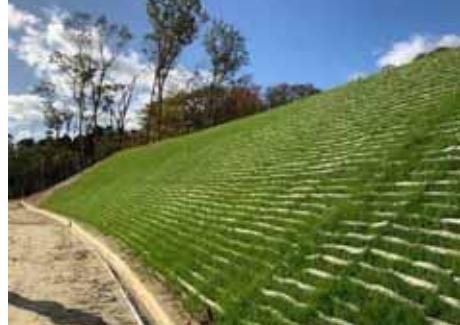
環境影響要因	環境保全措置の内容	環境保全措置の実施状況
(切土・盛土・掘削等)	<p>●地盤安定対策の検討</p> <ul style="list-style-type: none"> <li>未固結土層が粘性土の場合の盛土法面については、地震時に斜面が不安定と予測されたことから、表層から約3mまでに分布している当該未固結土層を、現場内で発生する砂質土に置換する。このことにより、評価書「表8.6-13」に示す未固結土層が砂質土の場合の安全率以上となり、斜面の安定性は確保されると予測する。</li> <li>置換した未固結土層は、場内利用（混ぜ込み等の処理をした上で盛土材として利用）又は場外搬出を行う。</li> </ul>	良質土置換工において、当該未固結土層は軟弱な地盤であることが確認されたため、鋤取りを行い、現場内で発生した砂質土に置換した。したがって、未固結土層は砂質土の場合の安全率以上となり、斜面の安定性は確保されている。
	<p>●施工時の配慮</p> <ul style="list-style-type: none"> <li>切土・盛土作業を円滑に実施するため、現地盤の伐開除根を十分に行い、地表面の極端な凹凸及び段差ができるだけ平坦に整地する。</li> <li>盛土の崩壊・流出が生じないよう転圧を十分に行う。</li> </ul>	現地盤の伐開除根を十分に行い、地表面の凹凸及び段差ができるだけ発生しないような施工を行っている。
	<p>●表面水による不安定化防止</p> <ul style="list-style-type: none"> <li>法面緑化工により法面を保護し、降雨による表面流水等による法面の不安定化を抑制する。</li> </ul>	降雨による法面の不安定化を防ぐために、法面緑化工を行って法面を保護している。

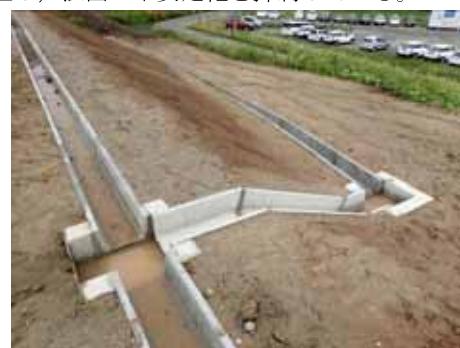
<ul style="list-style-type: none"> <li>法面の小段に表面排水工を整備し、降雨による表面流水等による法面の不安定化を抑制する。</li> </ul>	法面整形が済んだ箇所から、随時速やかに小段排水溝を設置し、法面の不安定化を抑制している。

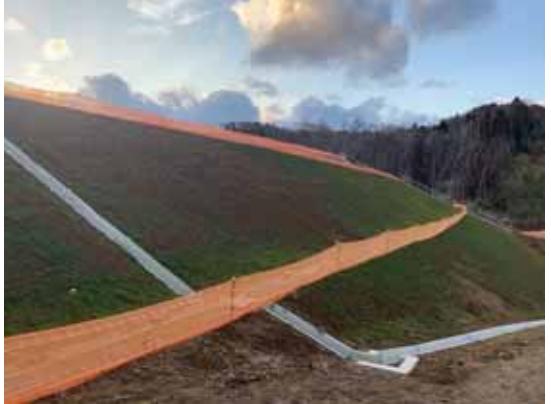
<p>●その他</p> <ul style="list-style-type: none"> <li>土砂流出防止：切盛土工による不用意な土砂の緑地への流入を防止するため、残置緑地との境界部には土砂流失防止柵を設け残置緑地の林床破壊を起こさないように留意する。</li> </ul>	盛土小段部に土砂防護柵を設置し、土砂流出の防止に努めている。
