図 5.7-3
 移殖時の移殖先地点及び移殖個体数
 (移殖先の状況)
 (両生類)

図 5.7-4
移殖時の採取地点及び採取個体数
(移殖(生息)元の状況)
(魚類・底生動物)

図 5.7-6 移殖後モニタリング結果 (両生類)

図 5.7-7 移殖後モニタリング結果
(魚類・底生動物)

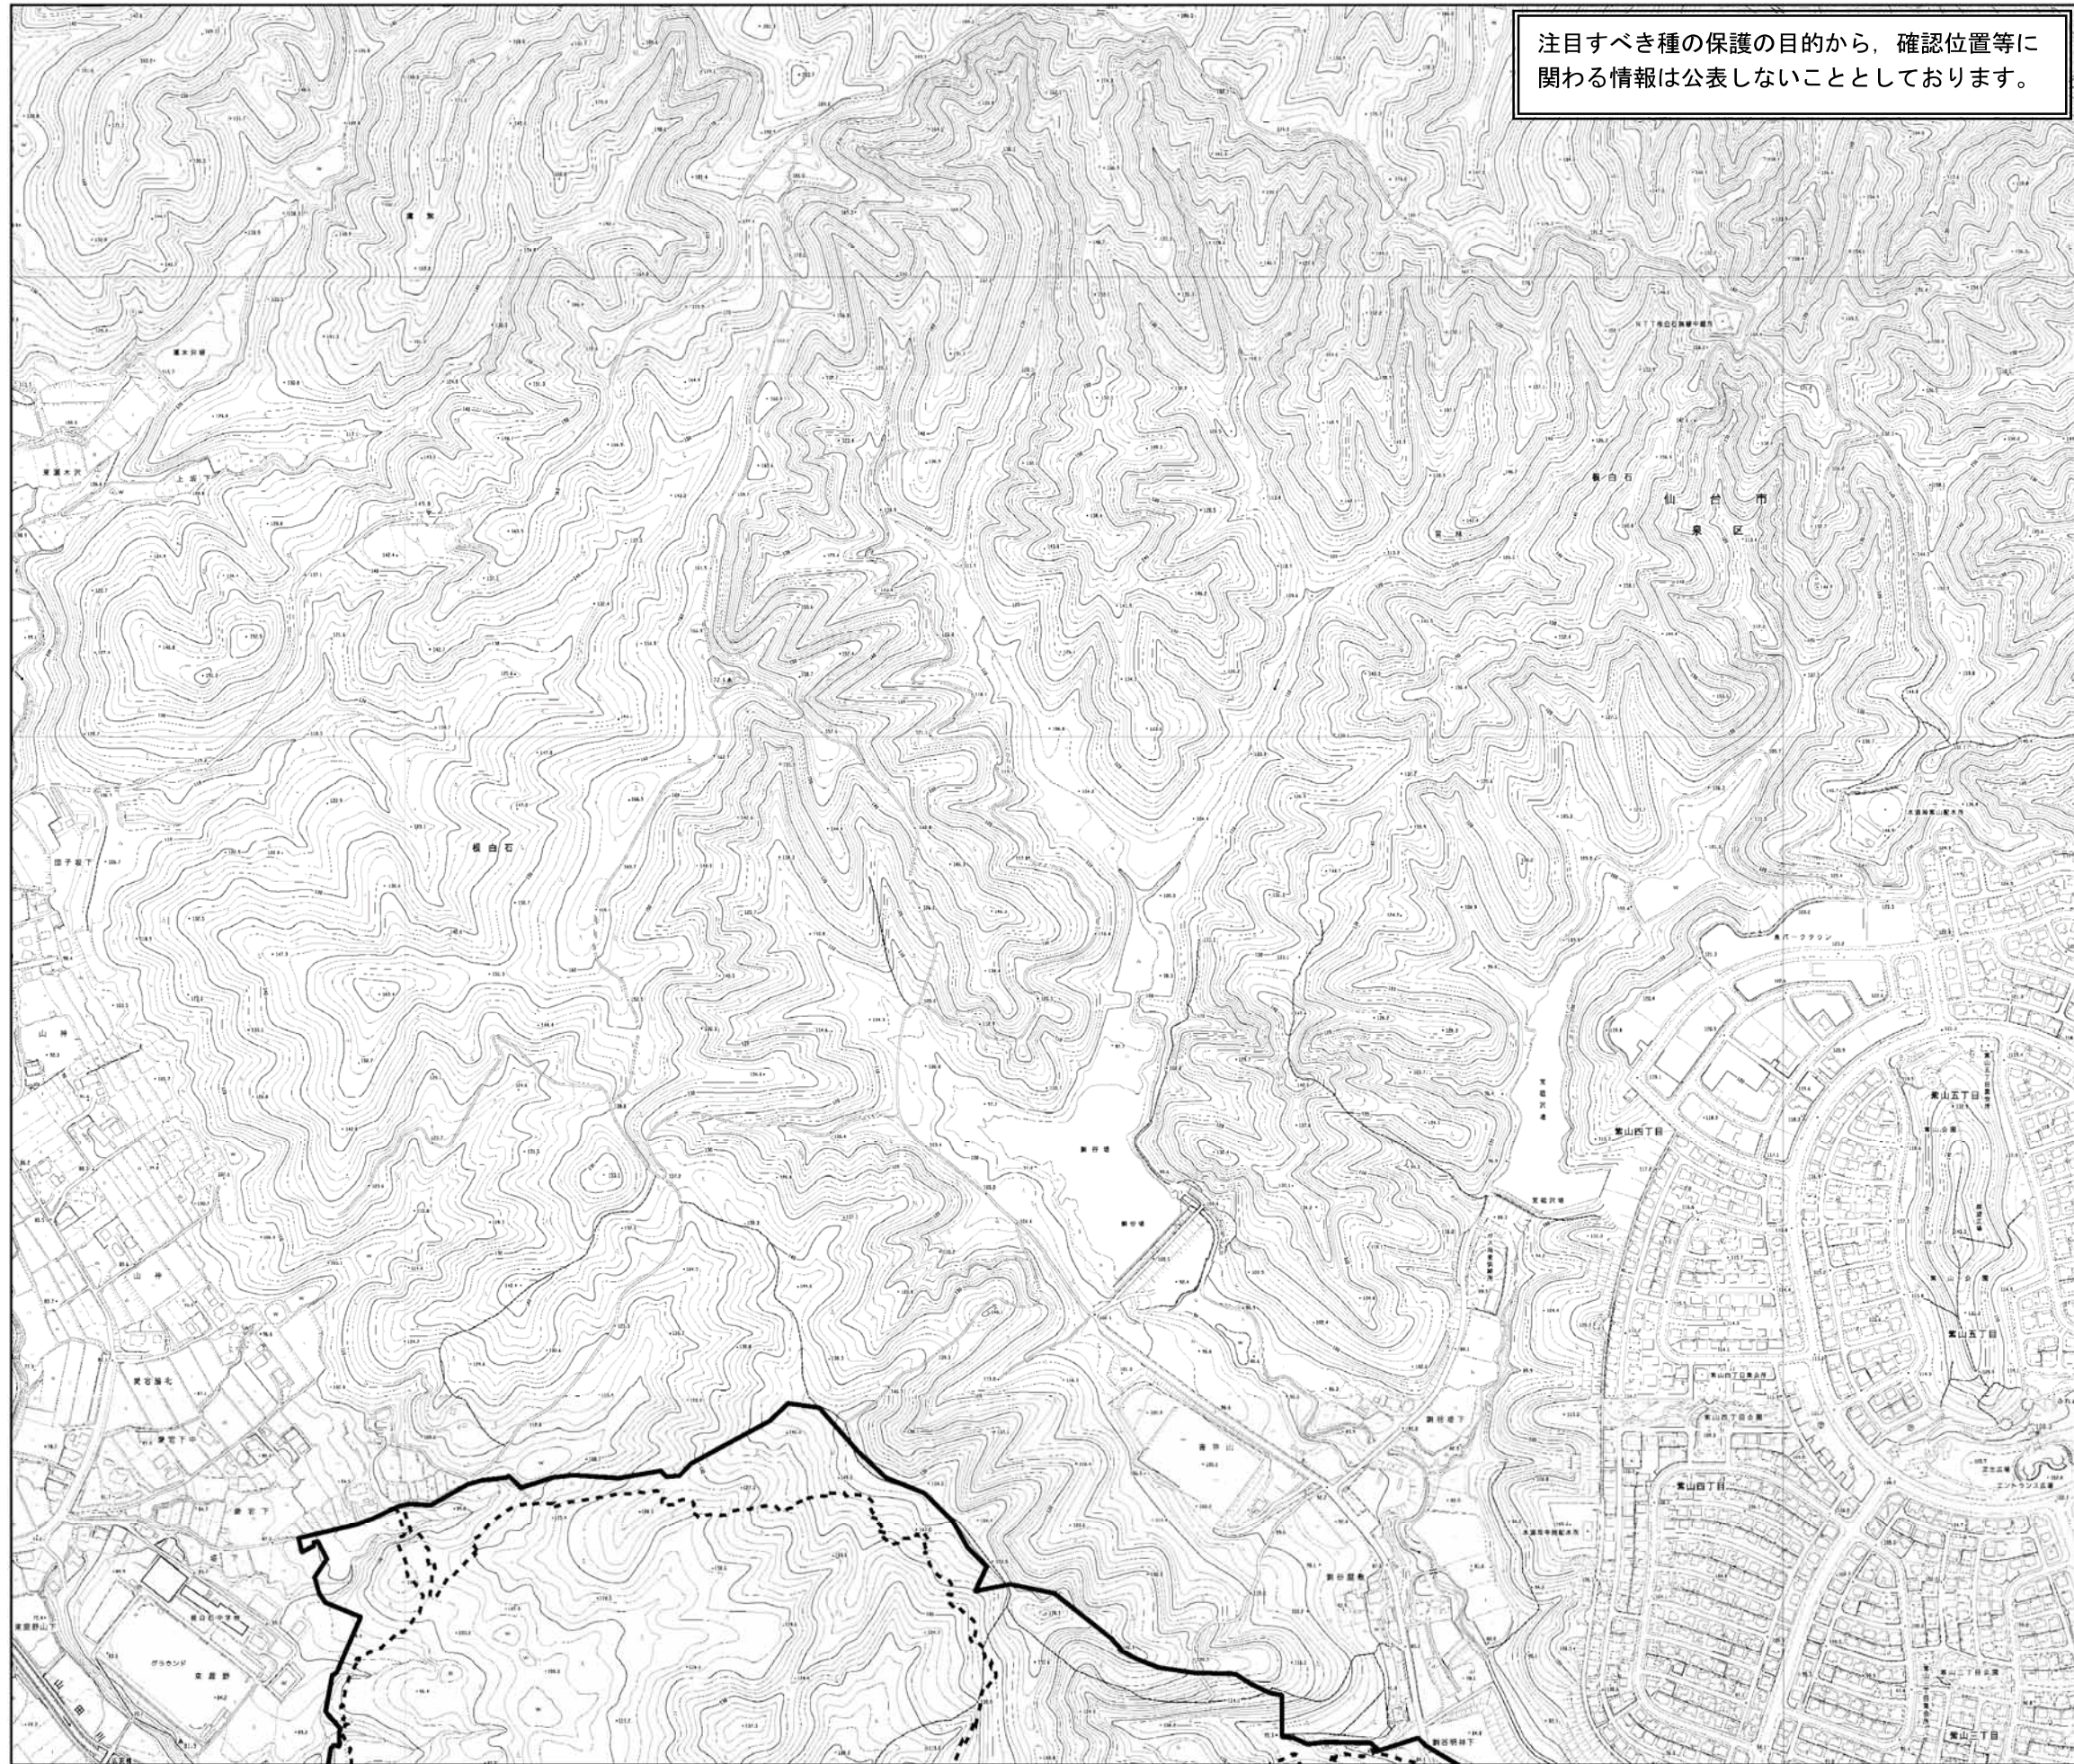
本種は移殖先1地点に12個体移殖した。本種は, 移殖後継続して確認された。移殖前の環境では本種は確認されていないこと, 移殖後3年目に確認された個体は移殖個体より小さな個体であったことから, 移殖先で再生産が行われていると考えられる。

本種は移殖先1地点に112個体移殖した。本種は, 移殖後継続して確認された。移殖先には移殖前から本種が生息しており, 本種の生息に適した環境であると考えられる。したがって移殖個体についても生存していると考えられる。

本種は移殖先1地点に25個体移殖したものの, 移殖後モニタリングでは確認されなかった。移殖先の環境は本種の生息に適した環境を選択していたものの, 本種の確認がなく, 本種は定着に至らなかった可能性がある。移殖先の環境は移殖元と可能な限り同様であり, また, 移殖後も移殖先の環境変化はなく, 本種が定着できなかった要因は不明であるものの, 水温, pH等の条件が適合しなかった可能性, もしくは魚類等の水生生物に捕食された可能性がある。

本種は, 移殖後1年目と3年目に確認された。移殖後1年目は移殖個体1個体, 移殖後3年目は移殖個体1個体とドブガイ属の幼貝1個体が確認された。幼貝は種の同定に至らなかったが, 移殖先には移殖前から本種が生息しており, ヌマガイの可能性が高い。移殖先の環境に大きな変化はなく, 移殖個体が定着し, 本種は再生産していると考えられる。

凡 例	
●	フナ属
●	オオタニシ
●	ヒラマキガイ属
●	ヌマガイ
○	ため池
○	対象事業計画地
○	変更区域

本種は, 移殖元で確認された株を全て移殖しており, 事後調査でも新たな確認はない。したがって移殖すべき個体が存在しないことを踏まえ, 追加保全対策は不可能と考える。

ただし, 本種は, [REDACTED]で採取した種であることから, 中央・西工区の工事着手前に, 移殖元の確認を行う等, 今後の事後調査の中で可能な限り保全対策を検討する。

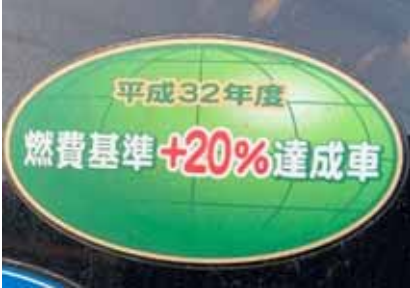
環境影響要因	環境保全措置の内容	環境保全措置の実施状況
(資材等の運搬) 工事による影響	●工事の平準化等	
	<ul style="list-style-type: none"> ・工事計画の策定にあたっては、工事用車両が一時的に集中しないよう工事工程を平準化し、計画的かつ効率的な運行に努める。 	表 5.1-1に示すとおりである。
	<ul style="list-style-type: none"> ・工事用車両の点検・整備を十分に行う。 	表 5.1-1に示すとおりである。
	●作業員教育	
	<ul style="list-style-type: none"> ・新規入場者教育や作業前ミーティングにおいて、工事用車両や重機等のアイドリングストップや無用な空ふかし、過積載や急加速等の高負荷運転をしないよう指導・教育を徹底する。 	表 5.1-1に示すとおりである。
	<ul style="list-style-type: none"> ・工事用車両の走行に関しては、制限速度の順守を徹底させる。 	表 5.1-1に示すとおりである。
	●交通誘導	
<ul style="list-style-type: none"> ・工事用車両ゲート及び工事用車両の走行ルート上の主な交差点には、適宜、交通誘導員等を配置して交通渋滞の緩和に努める。 	交差点改良工事において、工事用車両の通行ルート上に交通誘導員を配置し、交通渋滞の緩和に努めている。	
●低燃費車（燃費基準達成車）等の採用		
<ul style="list-style-type: none"> ・使用する工事用車両は、可能な限り、低燃費車（重量車燃費基準達成車）の採用に努める。 	工事用車両は低燃費車を積極的に採用している。

燃費基準達成車
