## 第4章 都市計画対象事業の実施状況及び環境の保全及び創造のための措置の実施状況

### 第1節 事業の実施状況

## 第2節 環境保全措置の実施状況

## 2. 新たに実施した環境保全措置

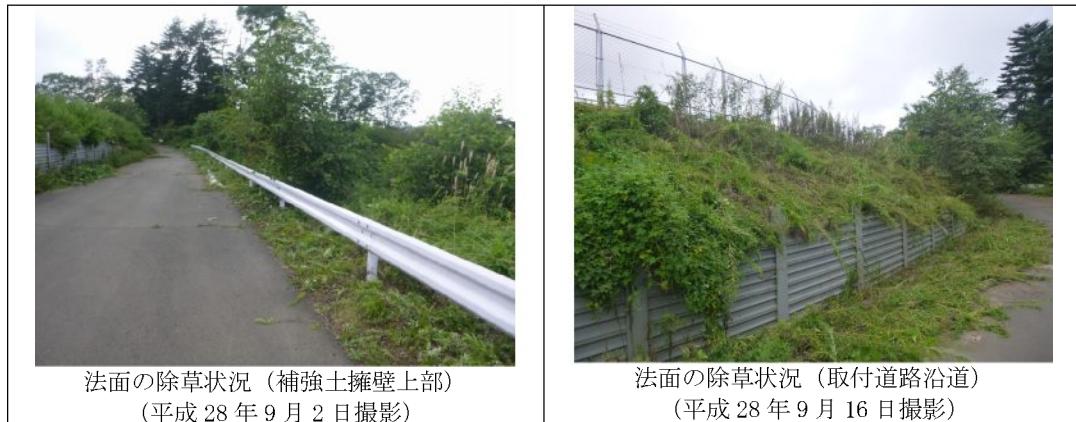
写真 4.2.2-1 重点対策外来種の除草作業の状況

本種の生育箇所である取付道路の法面は、法面の保護、早期緑化を目的に、改変区域で採集した表土（埋土種子）による吹き付けを実施したものであり、急傾斜地での生育個体の根からの抜き取りは法面の崩落が懸念されることから、刈取りを実施した。

生育個体からの種子の飛散による次年度以降の繁茂を抑制するため、セイタカアワダチソウ及びオオブタクサが種子を形成する前の夏季～秋季にかけて除草作業を3回実施した。

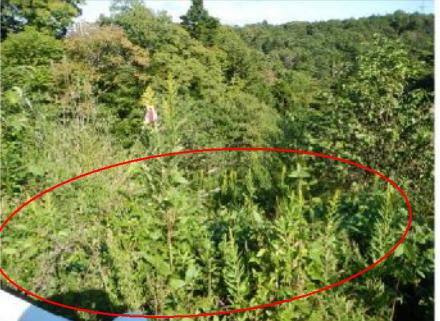
<p>セイタカアワダチソウが広く散生</p>

セイタカアワダチソウは、補強土擁壁上部の法面及び取付道路沿道等で生育が確認された。補強土擁壁上部の法面については、ヤマハンノキやモミなどの木本が成長し、樹林を形成しつつあり、生育環境の変化により平成 27 年度と比較して本種の個体数密度が低下していた。取付道路沿道の隣接法面については、除草等の対策は講じているものの、個体数・分布範囲の低減効果は認められなかった。

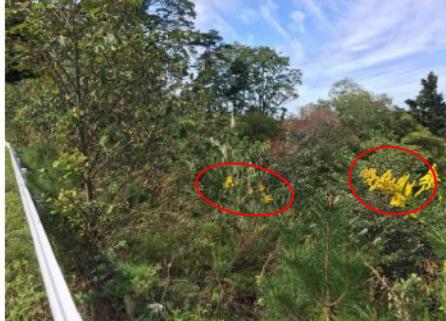
<p>木本の成長に伴いセイタカアワダチソウの個体数が減少。</p>
取付道路 隣接法面

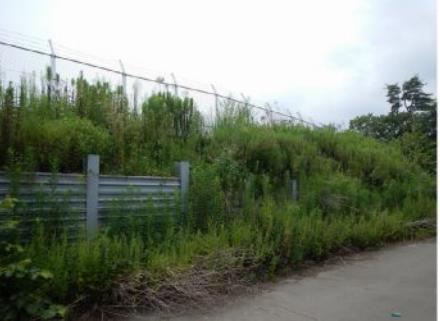
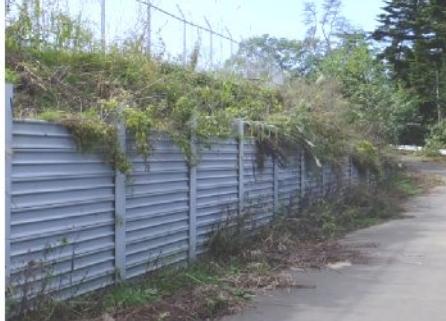
写真 4.2.2-2 セイタカアワダチソウの分布状況

<p>セイタカアワダチソウが広く散生</p>

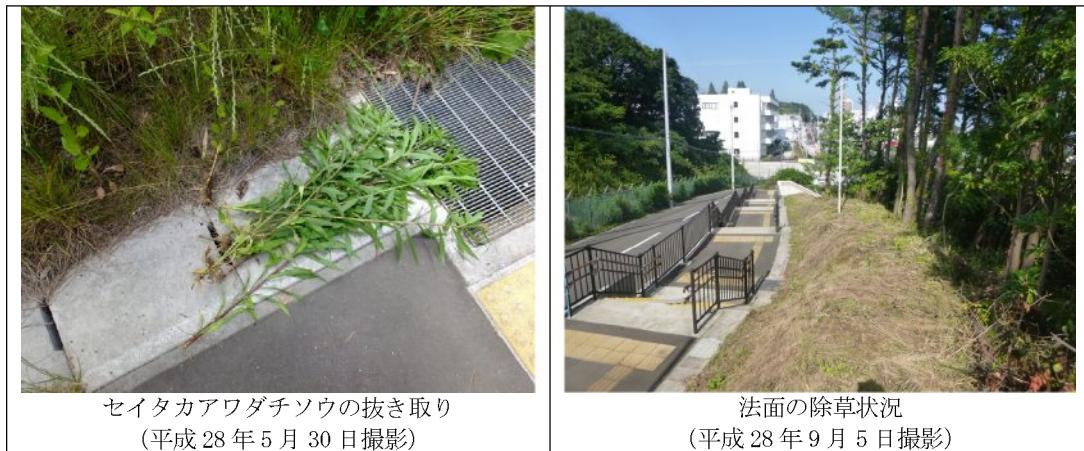
写真 4.2.2-3 重点対策外来種の除草作業の状況

本種の生育箇所である切土法面は、法面の保護、早期緑化を目的に法面植生工による保護マットに覆われており、傾斜地での生育個体の根からの抜き取りは法面の崩落が懸念されることから、刈取りとし、天端等の平坦部については抜き取りによる除草を実施した。

生育個体からの種子の飛散による次年度以降の繁茂を抑制するため、セイタカアワダチソウ及びオオブタクサが種子を形成する前の夏季～秋季にかけて除草作業を1回実施した。

また、巡回調査時に確認した個体については抜き取り作業を実施した。
