## 第5章 事後調査の項目及び手法

### 第1節 事後調査全体計画とこれまでの実施状況

## 第2節 事後調査の対象項目及び手法

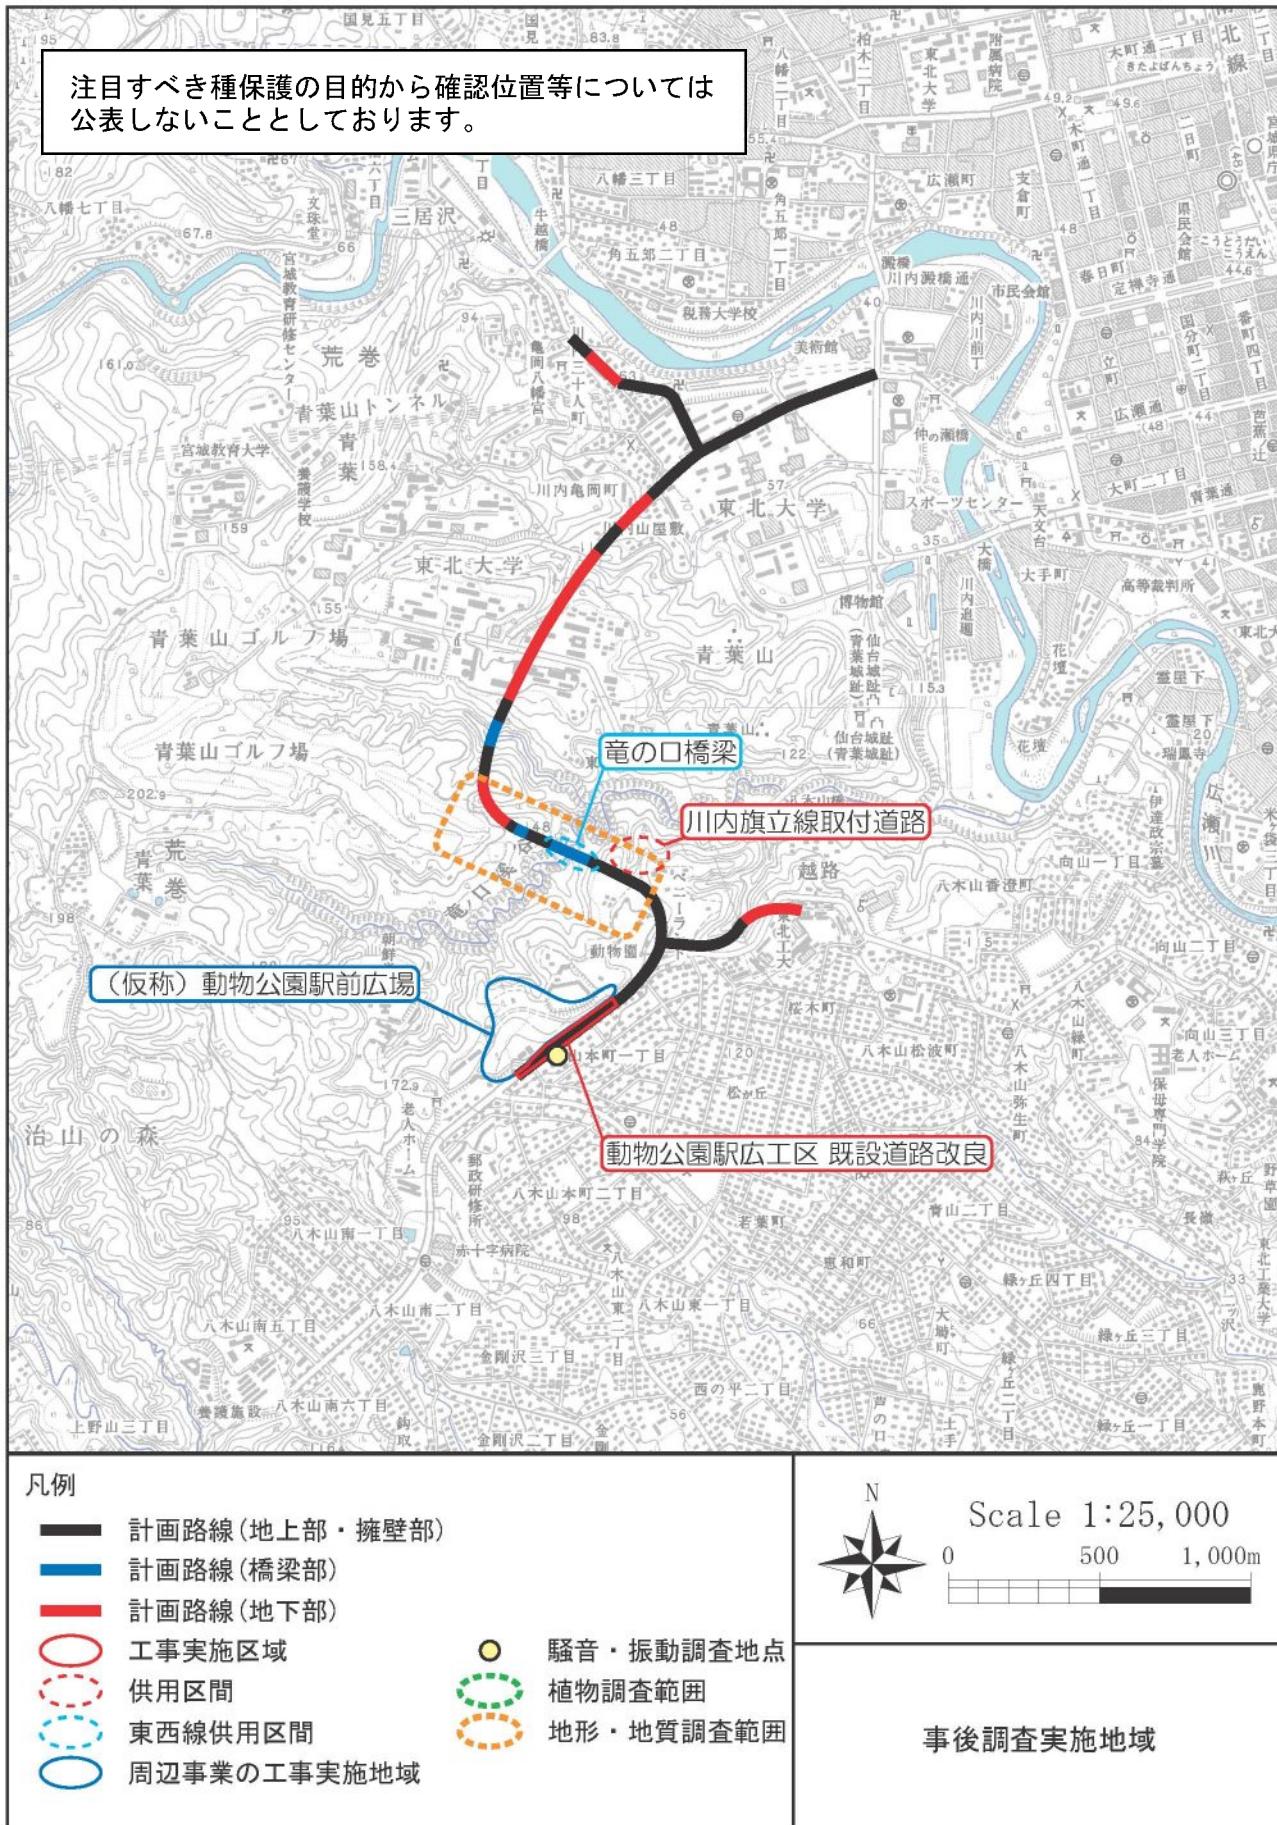
図 5.2-1 事後調査実施地域

「事後調査報告書（第8回）」での報告内容（平成28年3月実施分まで）以降に実施した事後調査項目とその選定理由は表5.2-1に示すとおりである。また、事後調査を実施した地域は図5.2-1に示すとおりである。これらの項目の調査時期、調査手法等は後述するところである。

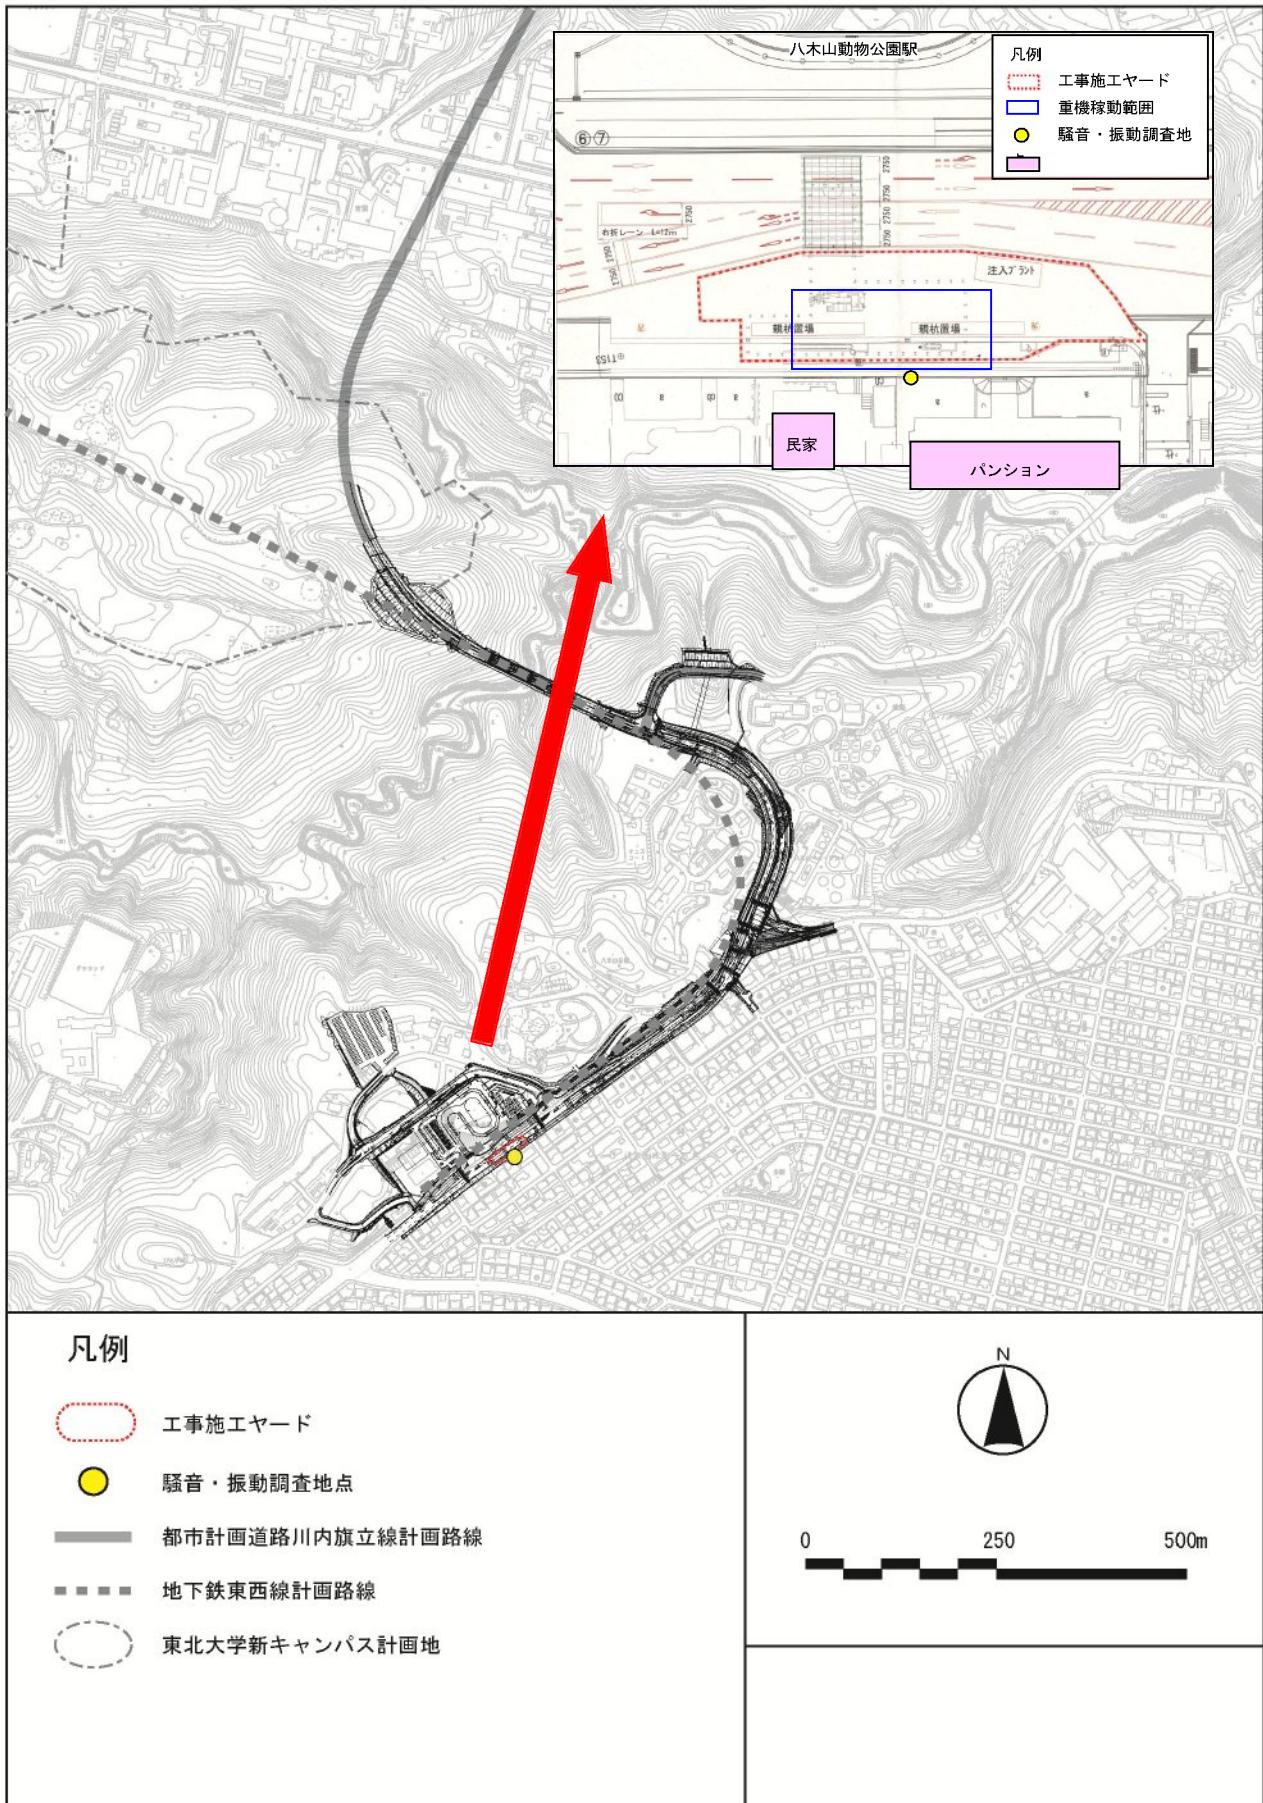
図 5.2.1-1 事後調査地域（騒音・振動調査地点）

調査地点は事後調査計画で設定されているNo.1八木山地区（八木山本町一丁目付近）を調査地点とし、騒音の測定点は、工事ヤードの工事用地境界付近に設置した。

調査地点位置を図5.2.1-1に示す。

調査地点	所在地	設定の根拠
No.1(八木山地区)	太白区八木山本町一丁目付近	重機の稼動位置を踏まえ、保全対象となる住宅地が近接している事業用地境界の1地点とした。

調査地点は、騒音調査と同様に事後調査計画書で設定されているNo.1八木山地区（八木山本町一丁目付近）を調査地点とし、振動の測定点は、工事ヤードの工事用地境界付近に設置した。

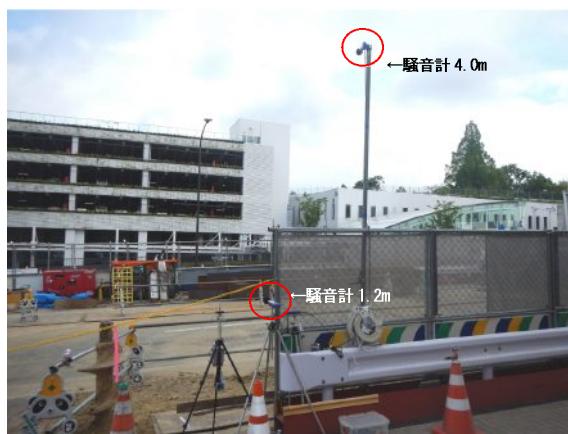
写真 5.2.1-1 測定機器設置状況

使用機械・器具	測定方法
・普通騒音計 RION NL42 型	・JIS Z 8731に基づく方法で騒音を測定した。 ・周波数補正回路：A 特性 ・動特性：FAST ・測定高さ：地上 1.2m、4.0m

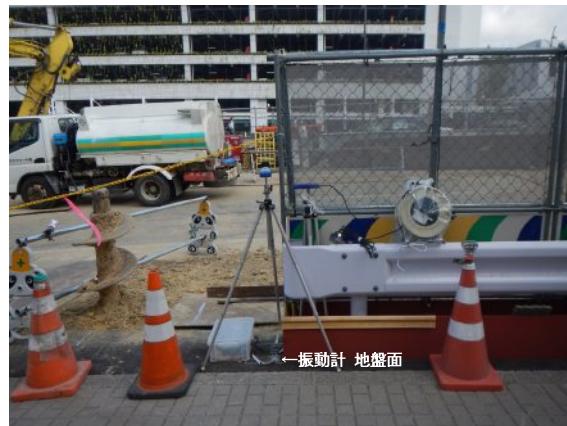
写真 5.2.2-1 測定機器設置状況

使用機械・器具	測定方法
・振動レベル計 RION VM-53A 型	・JIS Z 8735 による方法で振動を測定した。 ・測定高さ：地盤面

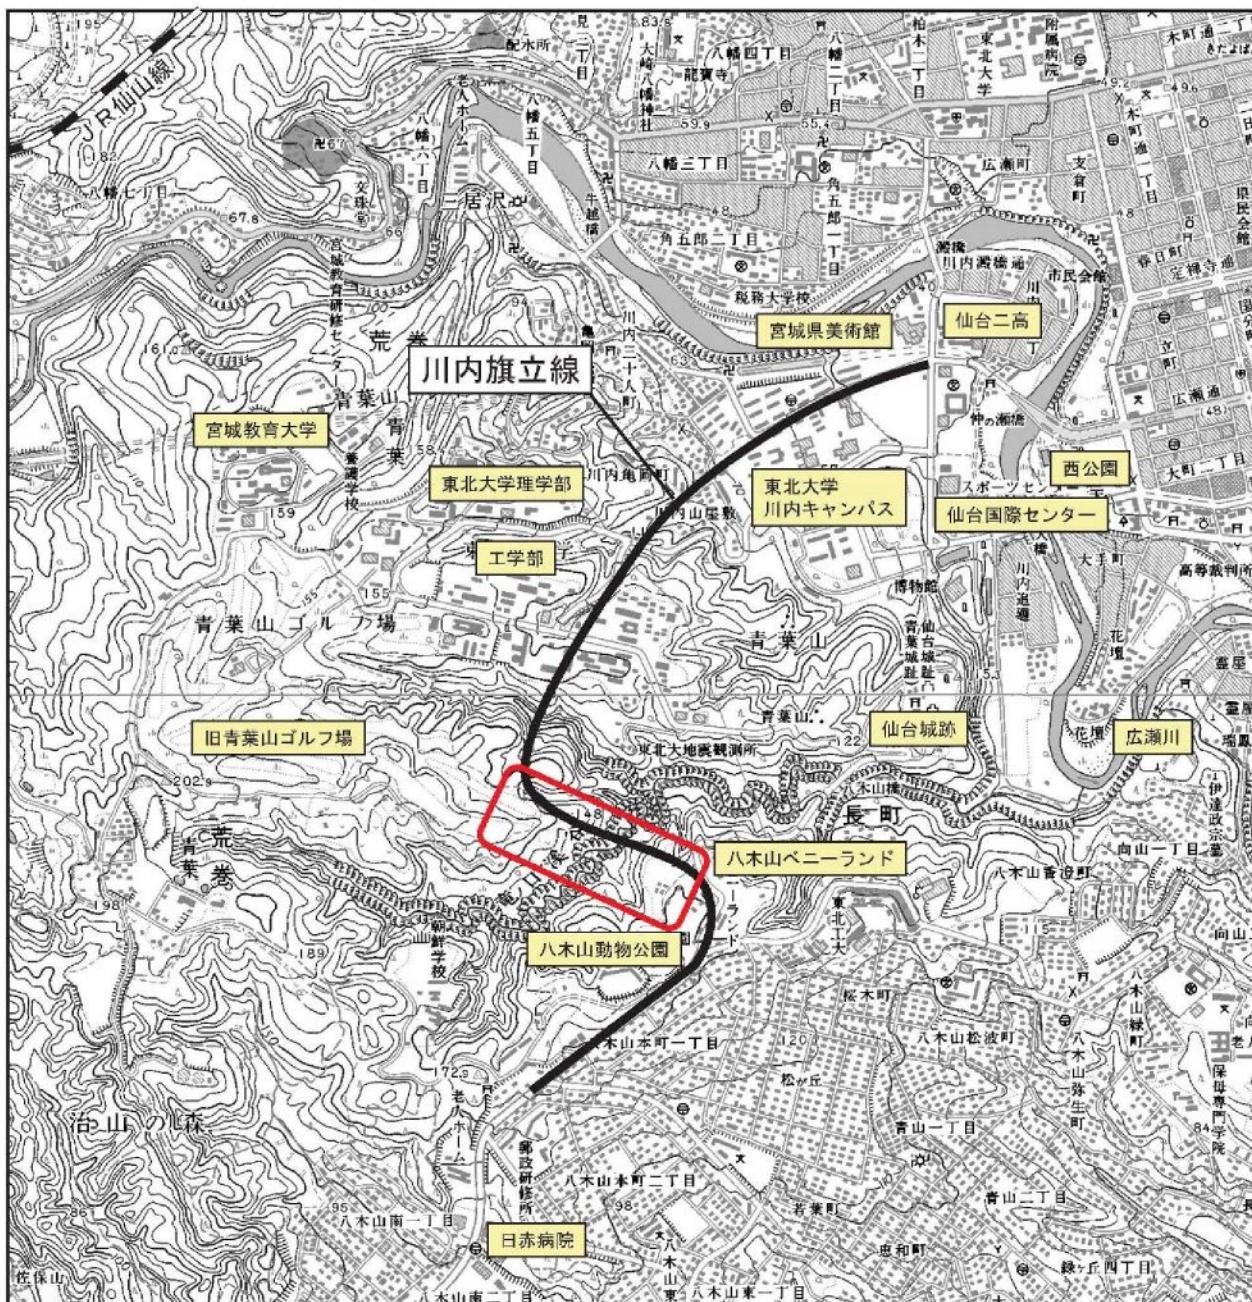
図 5.2.3-1 事後調査地域（地形・地質）

調査地域を図 5.2.3-1 に示す。

出水・融雪による改変箇所周辺の地形・地質への影響を把握するため、現地踏査を実施した。現地踏査は、評価書の予測評価結果及び工事完了時の完成図書を確認のうえ実施した。

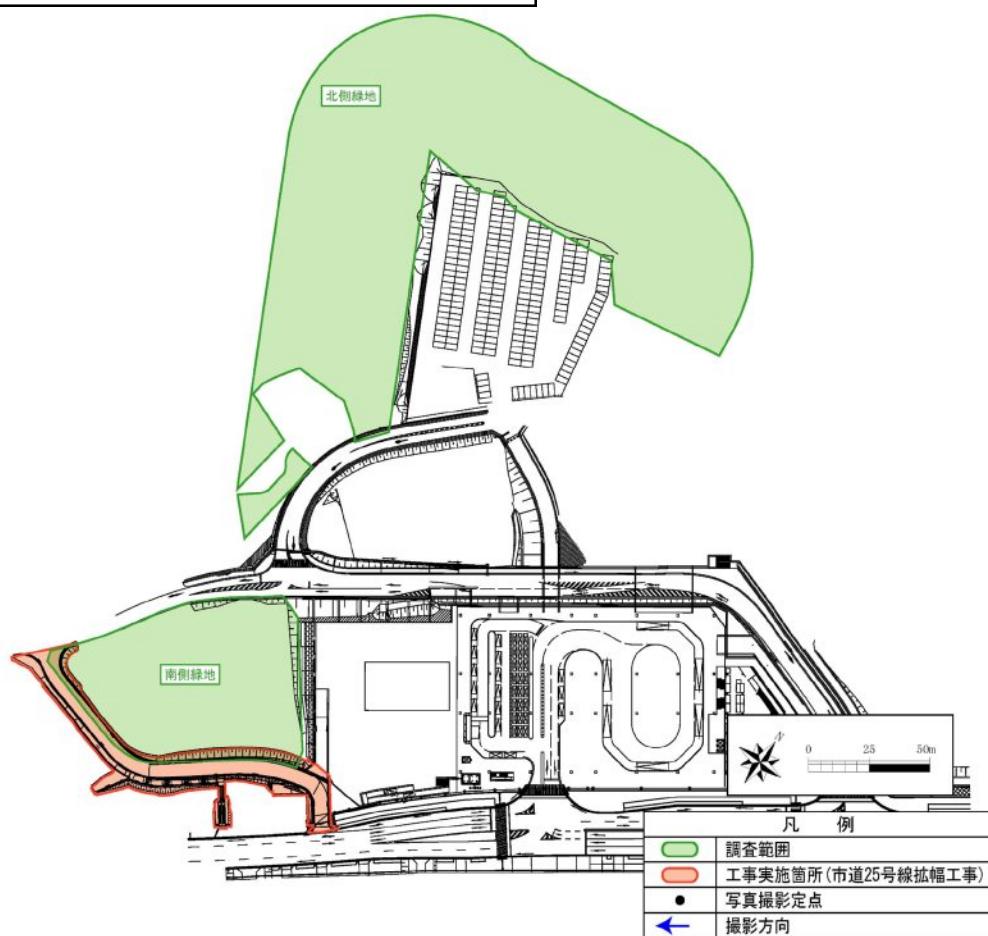
図 5.2.4-3 写真撮影定点位置図 ((仮称) 動物公園駅前広場周辺)

また、市道 25 号線の拡幅工事箇所周辺については、定点からの写真撮影による調査期間中の変化の有無を記録した。定点の位置を図 5.2.4-3 に示す。
