仙台市茂庭土地区画整理事業
環境影響評価事後調査
報告書（第6回）

令和3年8月

仙台市茂庭土地区画整理組合

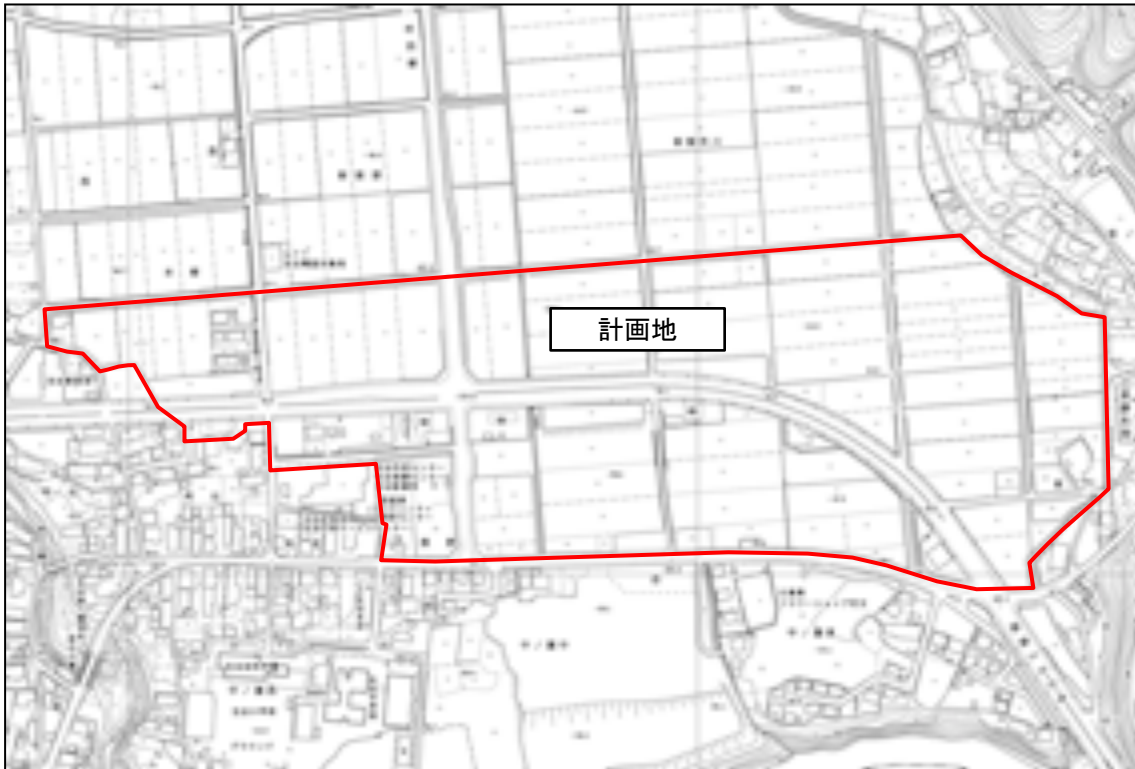
図 2-2 計画地の範囲

図2-1 計画地位置図に対象事業が実施される区域(以下「計画地」という。)の位置を示す。図2-2に示すとおり、評価書公告時点で計画地としていた範囲の一部について地権者の同意が得られなかったことから土地区画整理事業施工区域の対象外とするとともに、基本設計の見直しにより計画地南側道路の歩道の一部を新たに施工区域とした。なお、令和3年6月に地番変更を行なったが、本項以降では旧地番、字名表記とした。

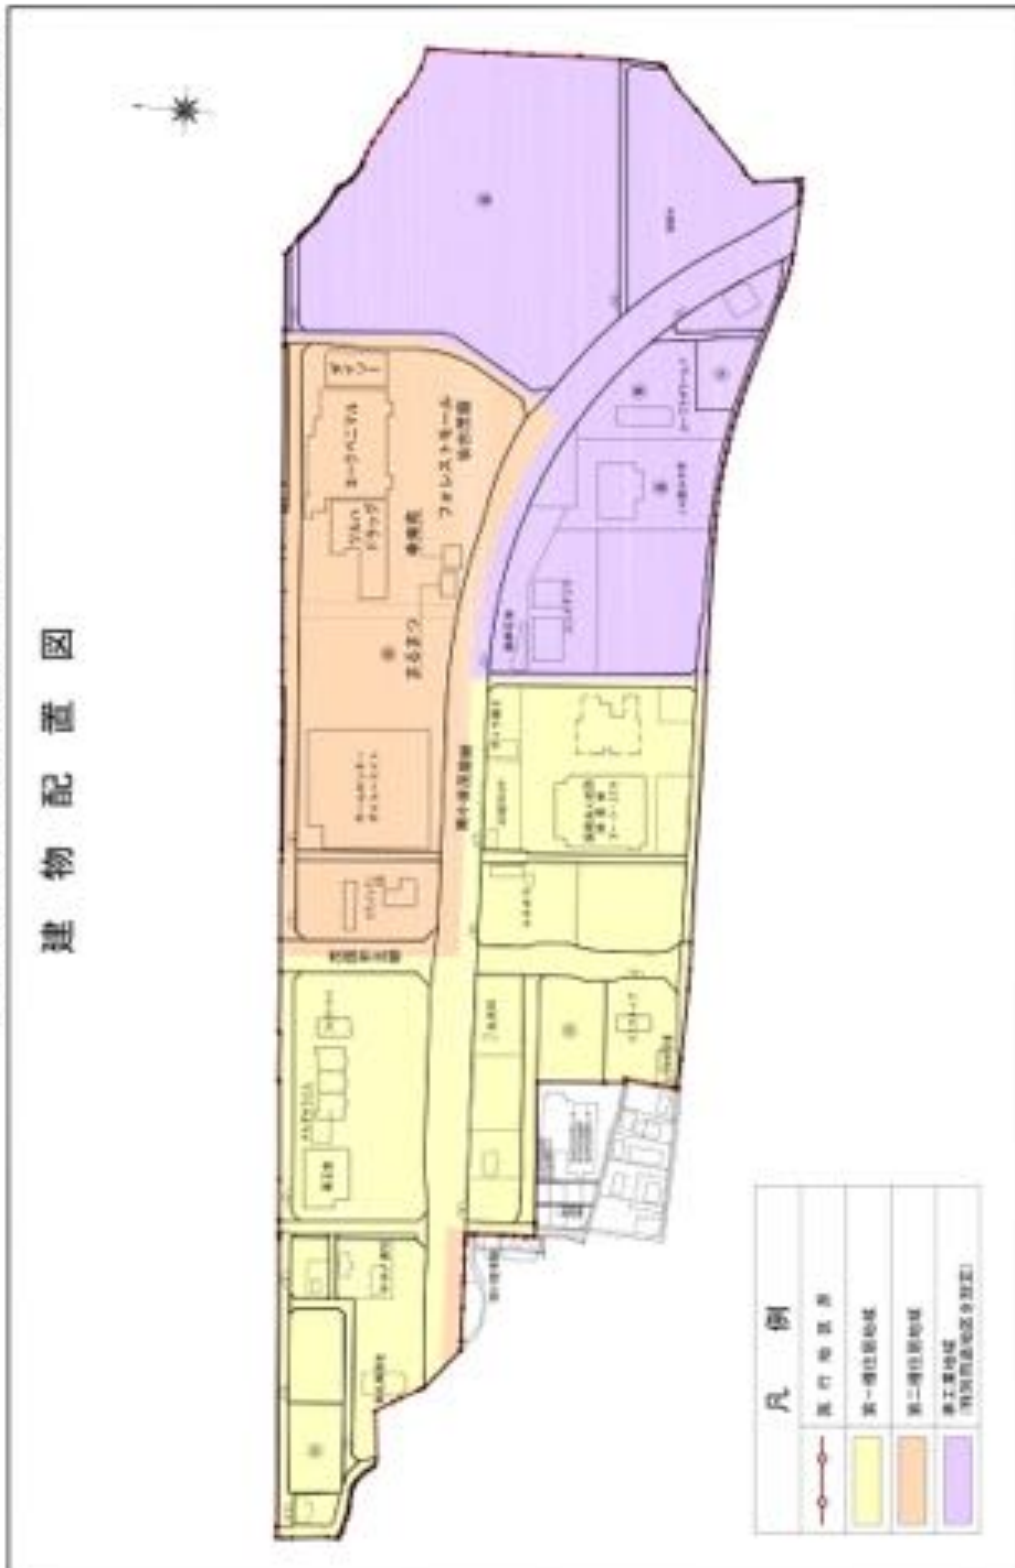
図 4-1 供用時の状況（令和 2 年度分）

評価書公告時点における工事工程は平成22年7月～平成24年12月を計画していたが事業工程の遅れにより造成工事は令和2年6月に完了した。

供用開始は平成29年11月よりはじまり、現時点（令和2年度）まで一部の保留地を残し全て開始している。

供用時の状況は図4-1に示すとおりである。

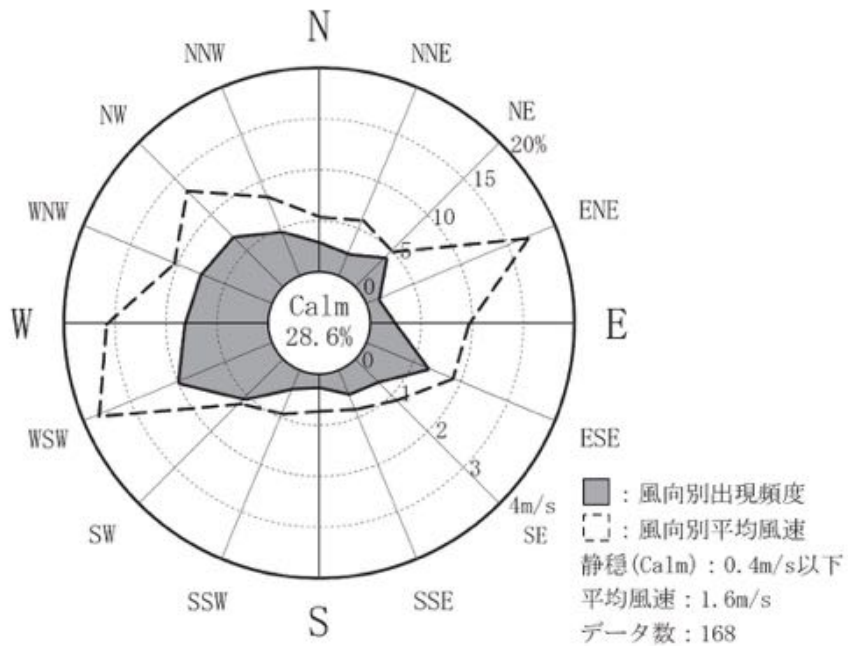
図 7-1-4 風配図

また、調査期間中の最多風向は西北西であり西からの風が多く、平均風速は 0.0～8.6m/s で推移していた。
