7. 事後調査の結果、調査結果の検討及び今後講ずる措置

7.1 水質

7.2 地盤沈下

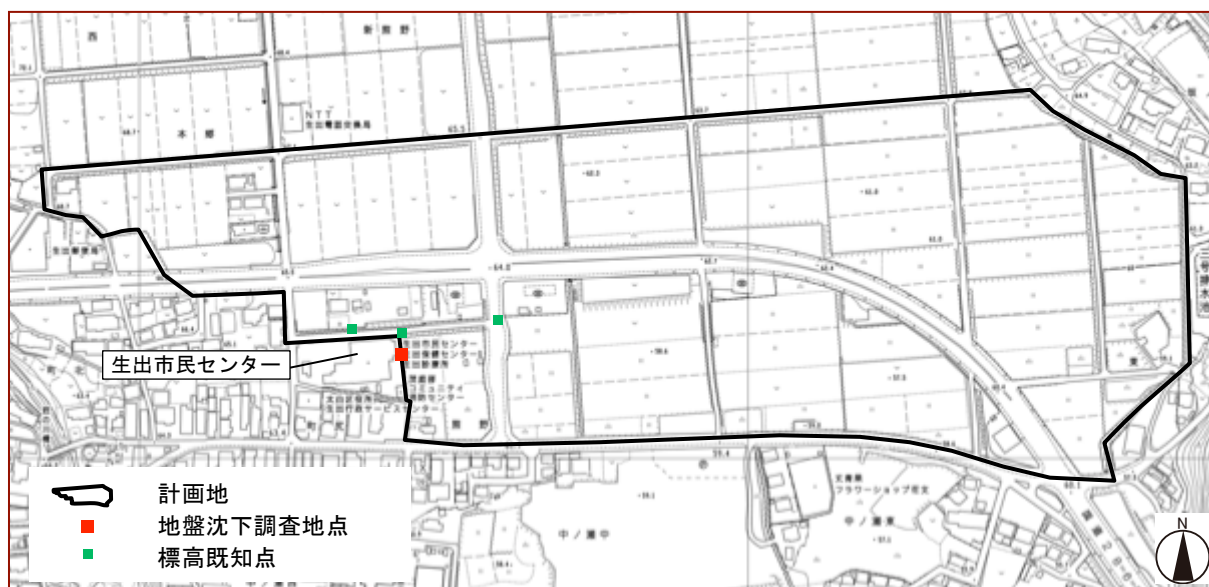
図 7-2-1 調査地点図（地盤沈下）

調査地点は計画地に隣接する生出市民センター敷地境界付近の地点とした。調査地点は表7-2-1及び図7-2-1に示すとおりである。

調査結果を表 7-2-3 に示す。平成 28 年度における標高の変化は 63.473~63.475m であり、平成 29 年度における標高は 5 月 28 日が 63.474m であり、その後は 63.473~63.475m であった。また、周辺地域での目視観察においても地盤沈下や亀裂などの状況は確認されなかった。

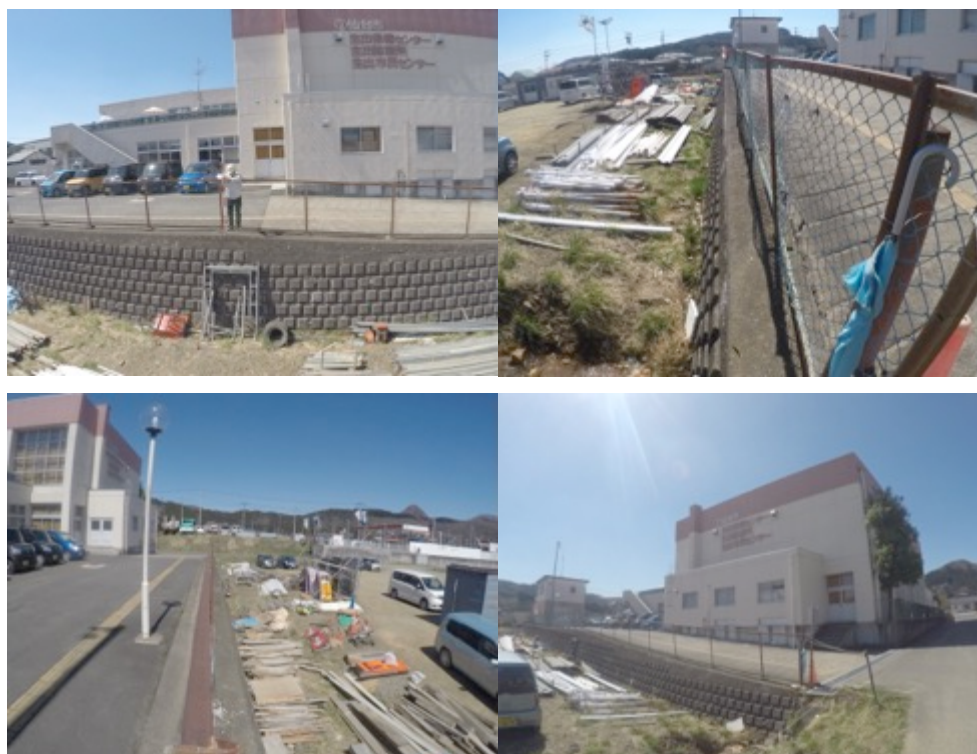
調査地点	調査時期	標高 (m)
生出市民センター 敷地境界付近	平成 29 年 5 月 25 日	63.474
	平成 29 年 7 月 28 日	63.473
	平成 29 年 9 月 26 日	63.474
	平成 29 年 11 月 27 日	63.475
	平成 30 年 1 月 25 日	63.473
	平成 30 年 3 月 13 日	63.474

事後調査の結果、計画地外への沈下影響はないと判断した。
