3. 対象事業に係る評価書に記載された関係地域の範囲

4. 対象事業の実施状況

仙台市茂庭土地区画整理事業

H27年度 工事施工状況図

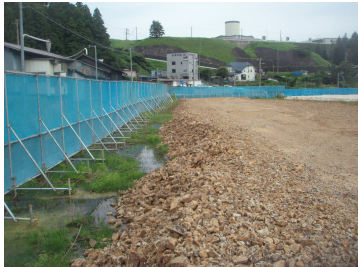
<p>平成 27 年 4 月 18 日撮影</p>

環境影響要因 (環境影響要素)	環境保全措置等の内容	実施状況
資材等の運搬 (浮遊粒子状物質、粉じん)	使用する工事用車両は適切な点検整備を行い、その性能を維持することにより、浮遊粒子状物質の発生抑制に配慮する。	運搬業者に対し車両の点検整備を要請し、ヒアリングにより実施状況を確認した。
	工事用車両の洗車を行うことにより発生を抑制する。	運搬業者に対し車両の洗車を要請し、現場にて目視により車両の状態を確認した。
	荷台への防塵シートの敷設を行うことにより発生を抑制する。	自動開閉シートを装着した車両を使用した。
	工事用車両の出入り口及び周辺道路の清掃を行い、土ぼこり等発生を抑制する。	<p>出入り口付近を砂利及び敷鉄板により養生するとともに、誘導員により出入り口及び周辺道路の清掃を行った。</p>   <p>平成 28 年 8 月 2 日撮影</p>
重機の稼働 盛土・掘削等 (浮遊粒子状物質、粉じん)	切盛土工事については、土の巻き上げを抑制するため、同時施工範囲を極力少なくするよう工程計画上配慮する。	施工範囲を小面積に区切り、同時施工範囲を少なくする工程とした。
	人家に接近する敷地境界付近で工事を行う場合は仮囲い等を設置し、土ぼこり等の飛散抑制に配慮する。	<p>人家に接近する敷地境界に防塵ネットを設置した。</p>

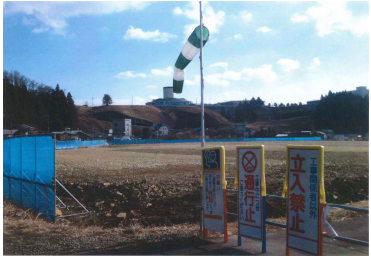
<p>平成 27 年 4 月 18 日撮影</p>

<p>法面の施工後は、可能な限り速やかに法面の緑化を行い、土ぼこり等発生を抑制する。</p>	<p>現時点では法面の施工を実施していない。</p>
	<p>風向風速を監視し、浮遊粒子状物質等の発生のおそれのあるときは工事現場への散水を迅速に行うほか、作業を一時中断するなど、発生を抑制する。</p>	<p>吹流しにより風の状況を監視し、必要に応じ作業の中断や散水を実施した。</p>
