5. 事後調査の項目，手法，対象とする地域及び期間

6. 事後調査の結果

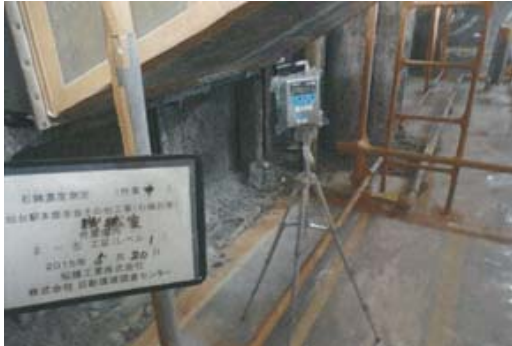
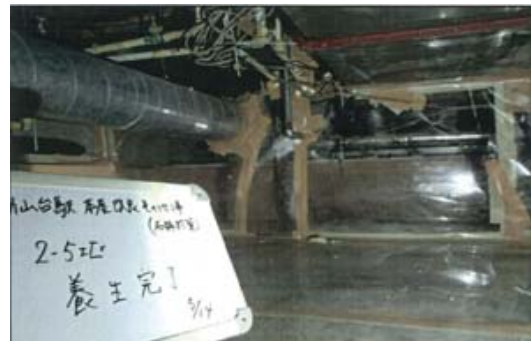
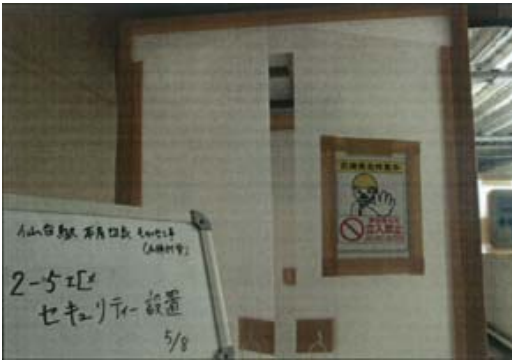
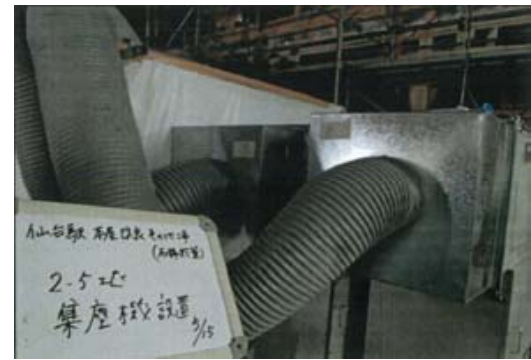
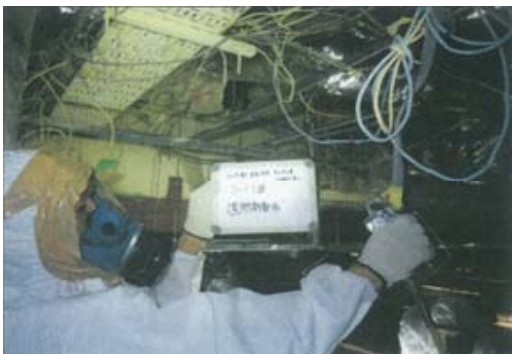
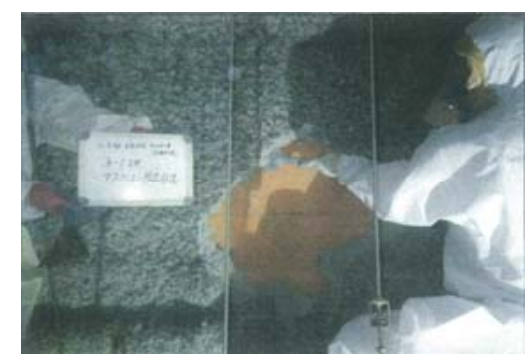
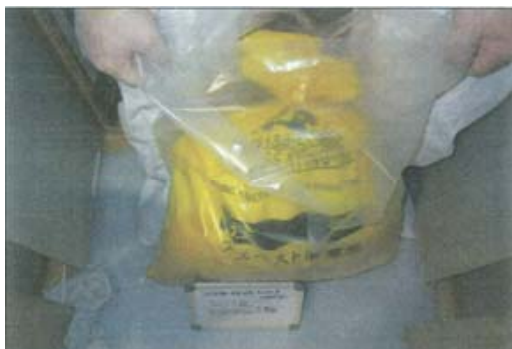
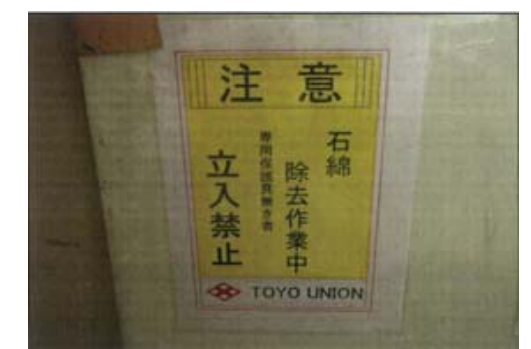
写真 6.1-1 アスベスト除去作業の実施状況（平成 27 年 5 月撮影）

既存建築物の取り壊しにあたっては、アスベストを含む取り壊し箇所について「大気汚染防止法」及び「石綿障害予防規則」に基づき順次事前調査を実施し、アスベスト含有材のレベルに応じて飛散防止対策を行った上で除去作業を実施した。アスベスト除去作業の実施状況の一例を写真 6.1-1 に示す。

石綿濃度測定

養生状況

前室設置状況

集じん機設置状況

湿潤材散布状況

石綿除去作業

二重梱包

看板掲示

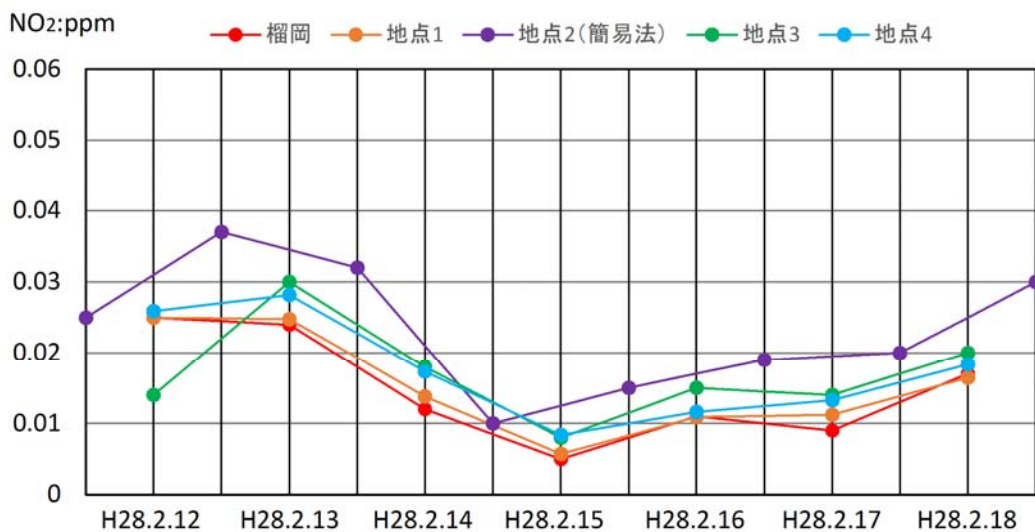
図 6.1-5 二酸化窒素の測定期間中(H28.2.12 ~ 18)における推移

事後調査結果の期間平均値と予測結果の年平均値との差は、+0.0040ppm ~ +0.013ppm であった。事後調査結果の日平均値の最高値と予測結果の年間 98% 値との差は、+0.0005ppm ~ 0.013ppm であった。また、二酸化窒素の測定期間中（7 日間）における推移は図 6.1-5 に示すとおり、榴岡局（一般環境大気測定局）と同様の傾向を示し、各調査地点に特有の変動は見られなかった。

工事用車両の走行に係る二酸化窒素について、事後調査結果は評価書時の予測を上回っているものの、当該地域の道路沿道における季節的な変動の範囲内と考えられる。

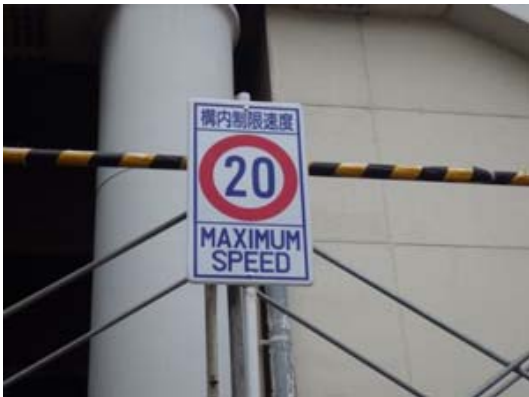
写真 6.2-1 場内制限速度の標識(平成 26 年 10 月 21 日撮影)

工事中の環境保全措置	実施状況
工事用車両及び重機等の点検・整備を十分に行う。	工事用車両及び重機等は、法定点検が行われたものを採用し、毎日の使用前点検を行い、整備不良による騒音が発生しないよう努めている。
工事計画の策定にあたっては、工事用車両及び重機等の稼働が一時的に集中しないよう工事を平準化し、計画的かつ効率的な運行を行う等、環境の保全に努める。	工事計画の策定にあたっては、全体工程を踏まえつつ、毎日の朝礼、協力会社との作業打合せ、毎週の工程会議ならびに毎月の月間工程会議において工程管理を行い、工事用車両及び重機等が特定の場所、日、時間帯に集中しないよう平準化に努めている。 (写真は「6.1. 大気質」を参照)
工事関係者に対して、入場前教育や作業前ミーティングにおいて、工事用車両及び重機等のアイドリングや無用な空ふかし、過積載や急加速等の高負荷運転をしないよう指導・教育を徹底する。	工事関係者に対して、入場前教育及び朝礼において、工事用車両及び重機等のアイドリングや無用な空ふかし、過積載や急加速等の高負荷運転をしないよう指導・教育を行っている。 (写真は「6.1. 大気質」を参照)
工事用車両の走行を円滑にするために交通誘導を実施する。	工事用車両の走行を円滑にするため交通誘導員を配置している。 (写真は「6.1. 大気質」を参照)
工事用車両の走行に際しては、制限速度を遵守する。	工事用車両は制限速度を遵守するよう入場前教育及び朝礼で教育を徹底するとともに、場内では制限速度を設け、騒音の低減に努めている。

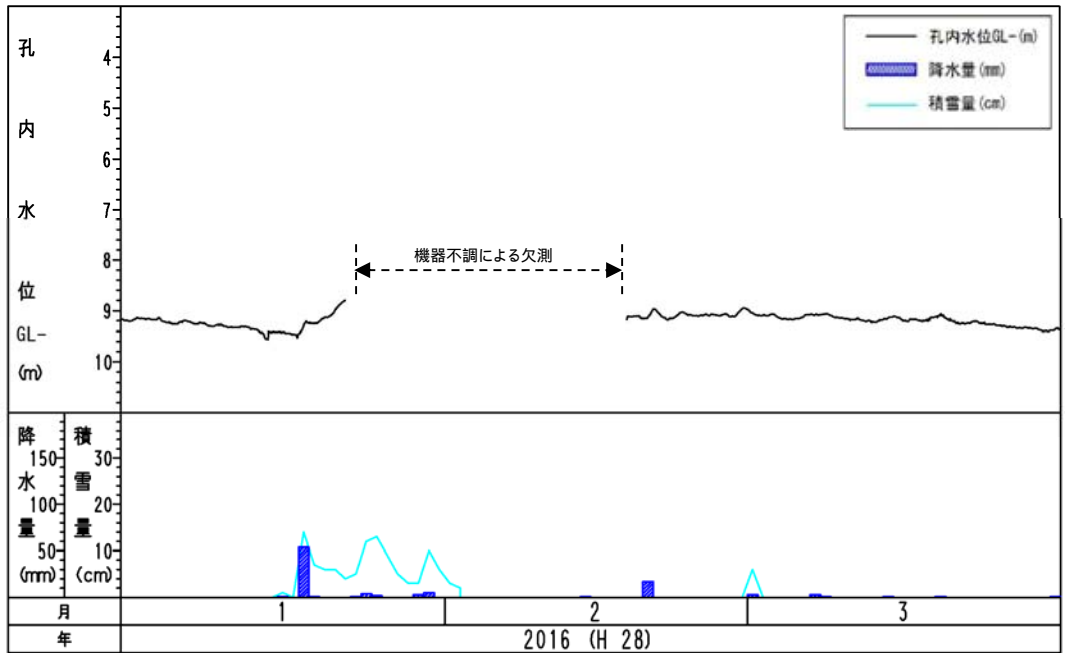
図 6.4-3(13) 地下水位変動図（詳細：平成 28 年 1～3 月）

〔機器不調による欠測期間(H28.1/23～2/17)の工事内容について〕自由通路・商業施設は設備・仕上げ・外構工事の段階であった。ホテル棟についても掘削・山留工事は終了し基礎工事の段階であったため、地下水位に大きな影響を与える工事を行っている。

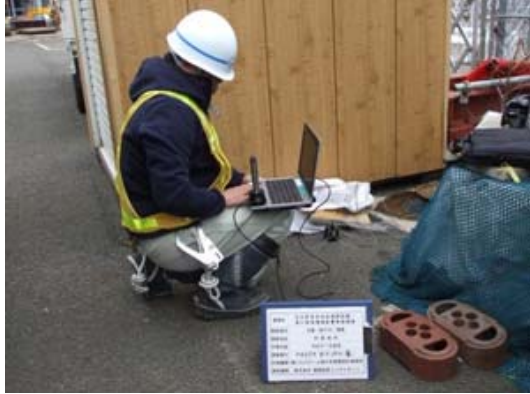
写真 6.4-1 地下水位の観測状況(平成 27 年 4 月 10 日撮影)

工事中の環境保全措置	実施状況
工事に先立ち、計画地周辺の井戸等の地下水の利用状況を把握する。	工事に先立ち、計画地周辺における井戸の分布を確認した結果、対象事業計画地から 400m の範囲に当社所有の井戸が 5 つ存在していた。ただし、これらの井戸はいずれも評価書で予測した影響範囲(掘削範囲から半径 71m の範囲)外である。
工事に際しては、地下水位観測孔により工事前・工事中・工事後の地下水位の状況を把握する。	工事開始前に地下水位観測井を場内 1 地点に設置し、工事着手前の平成 25 年 1 月より継続して地下水位観測を行っている。

工事の実施に伴い、計画地周辺の地下水位への影響が生じた場合は、必要に応じて適切な対策を講じる。	敷地内 1 地点で地下水位の毎時観測を実施した結果、平成 26 年 5 月 10 日～6 月 8 日の間で、降水量の変動と一致しない水位の低下が見られ、最大で GL-10.29m まで低下したため、掘削工事の状況を確認した。その結果、平成 26 年 5 月時点の掘削深は GL-8.62m であり、水位はこれより低いことから、掘削工事の影響ではないと考えられた。水位の低下は 1 ヶ月以内で回復したが、その後も観測を継続し、水位の変動を注視している。
