8.9 景 觀

8.9.1 現況調査

本事業において予定する最も高い構造物である煙突が仰角 1° 以上で視認できる可能性のある範囲として、計画地内の煙突を中心とした半径約 5 km の範囲とした。

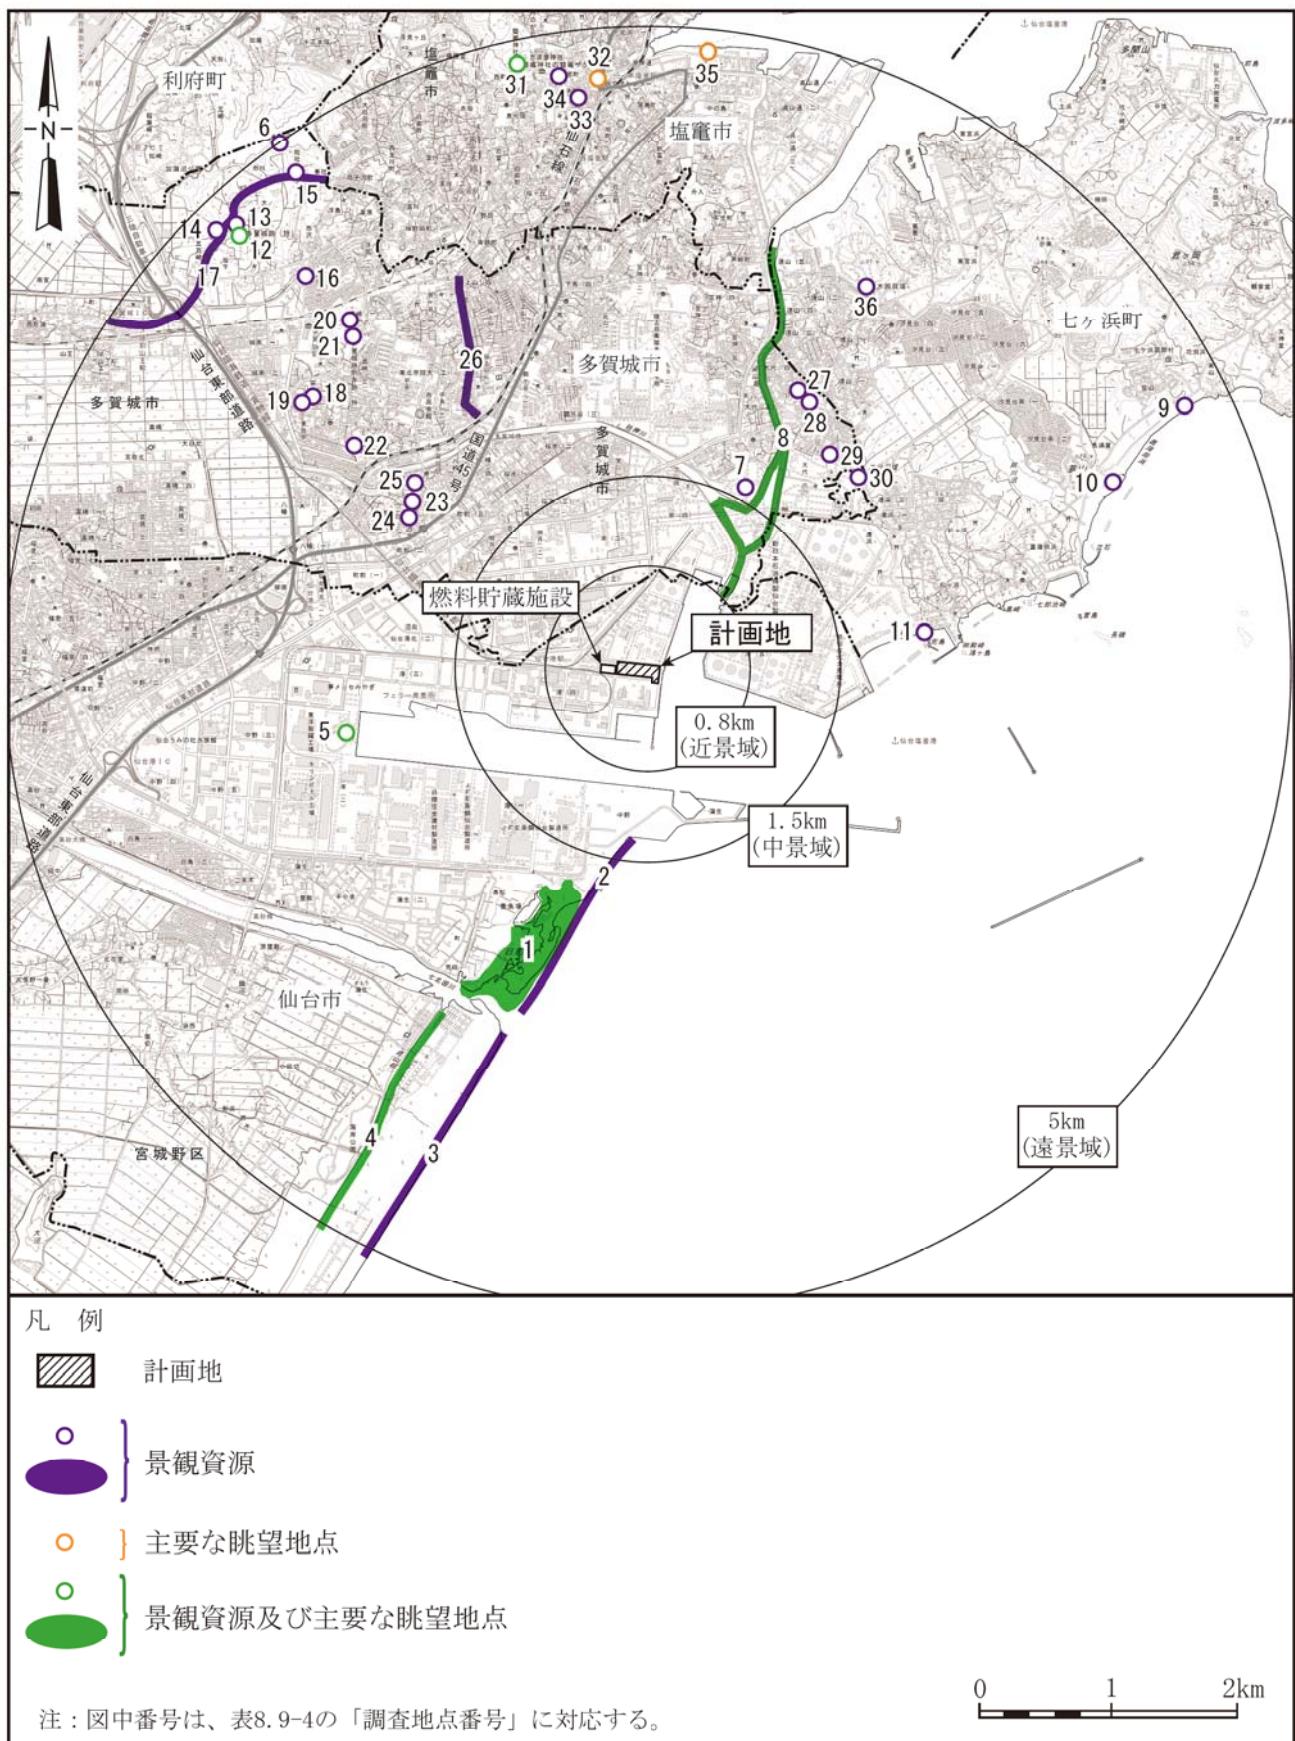
図 8.9-1 調査地域及び調査地点（景観）

調査地点は、表8.9-4及び図8.9-1に示す、調査地域内における景観資源（自然的景観資源・文化的景観資源）及び主要な眺望地点とした。

計画地及びその周辺の自然的景観資源、文化的景観資源及び主要な眺望地点の分布は、表8.9-4及び図8.9-1のとおりである。

計画地は工業専用地域内に位置しており、本事業において予定する最も高い構造物である煙突を中心とした半径約1.3kmの範囲には自然的景観資源、文化的景観資源及び主要な眺望地点は分布していないが、半径約5kmの範囲には、自然的景観資源が11地点、文化的景観資源が26地点、主要な眺望地点が8地点分布している。

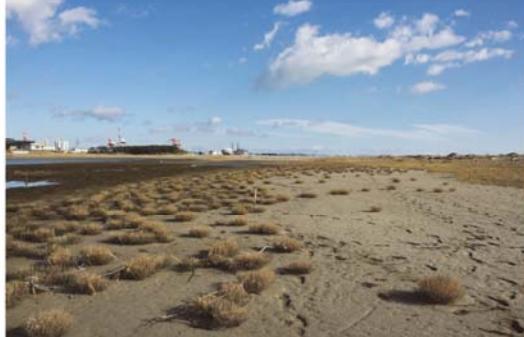
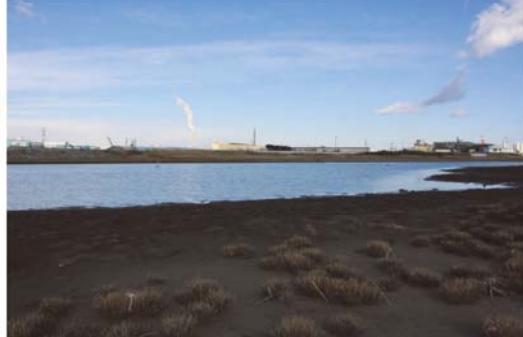
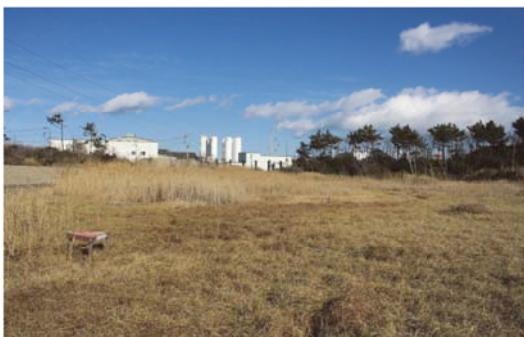
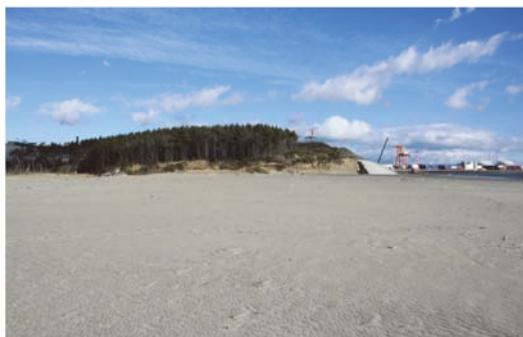
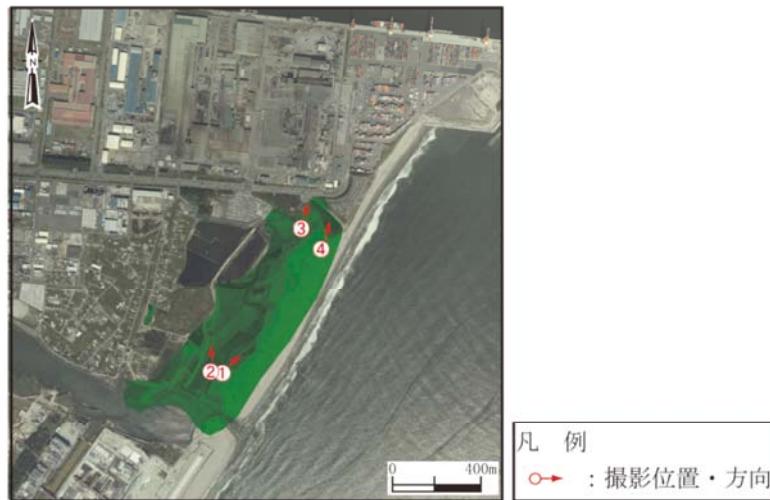
表 8.9-6(1) 景観資源に対する視認状況

| | <p>自然的景観資源及び文化的景観資源の場でもある本調査地点及び東側に隣接する自然的景観資源である長浜【2】が視認可能である。</p> <p>本調査地点は平坦な低地に位置しており、計画地以遠の景観資源は地形の起伏及び工場等の既設構造物により遮蔽されていることから、他の景観資源は視認できない。</p> | | | |
| 視認可能な 景観資源 | <p>自然的景観資源：蒲生干潟・日和山・高砂神社【1】、長浜【2】</p> <p>文化的景観資源：蒲生干潟・日和山・高砂神社【1】</p> | | | |

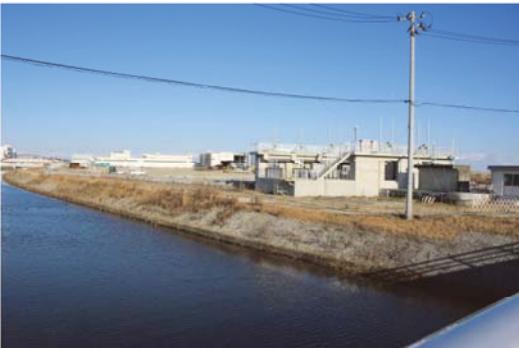
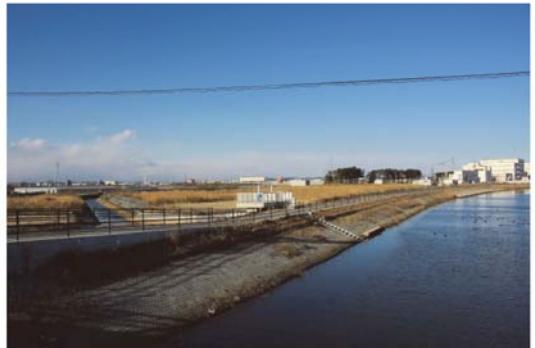
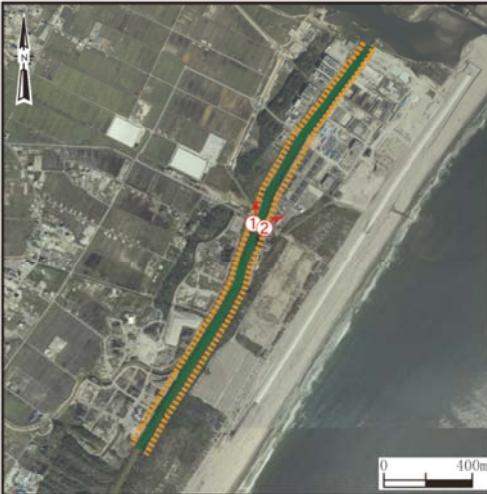
表 8.9-6(2) 景観資源に対する視認状況

| 計画地方向に分布する景観資源の視認状況 | <p>自然的景観資源及び文化的景観資源の場でもある本調査地点が視認可能である。 本調査地点は平坦な低地に位置しており、計画地以遠の景観資源は地形の起伏等により遮蔽されていること、本調査地点東側に位置する仙台湾砂浜海岸（深沼海岸）【3】は南蒲生浄化センター等の既存構造物により遮蔽されていることから、他の景観資源は視認できない。 なお、本調査地点の大半は南貞山運河河川災害復旧工事により2019年3月まで立入禁止となっており、調査期間においても立入可能な場所は限定されていた。</p> <div style="display: flex; justify-content: space-around;"> </div> <div style="display: flex; justify-content: space-around; margin-top: 10px;"> ①からの視認状況 ②からの視認状況 </div> <div style="text-align: center; margin-top: 20px;"> <div style="border: 1px solid black; padding: 5px; margin-left: 10px;"> 凡 例 ○→ :撮影位置・方向 --- :立入禁止範囲 </div> <p>撮影 地点</p> </div> |
| 視認可能な 景観資源 | 自然的景観資源：貞山運河（南貞山運河）【4】 文化的景観資源：貞山運河（南貞山運河）【4】 |

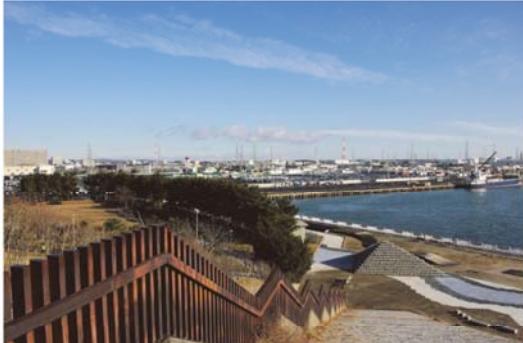
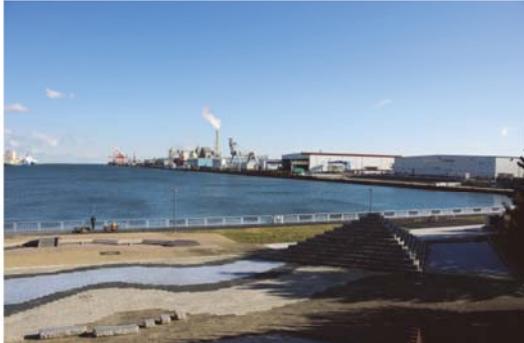
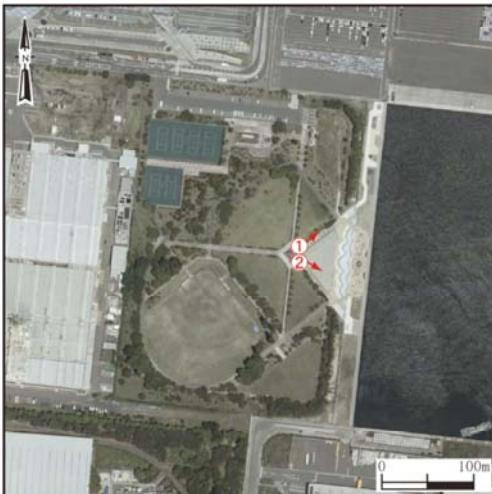
表 8.9-6(3) 景観資源に対する視認状況

| 計画地方向に分布する景観資源の視認状況 | <p>自然的景観資源の場でもある本調査地点が視認可能である。 本調査地点には標高約20mの丘の上に位置する展望台があるが、計画地方向に分布する景観資源は、大木囲貝塚・歴史資料館【36】以外は低地に位置し、既存構造物により遮蔽されていること、大木囲貝塚・歴史資料館【36】は既存構造物により遮蔽されていることから、他の景観資源は視認できない。</p> <p>①からの視認状況</p> <p>②からの視認状況</p> <p>撮影地点</p> <div style="border: 1px solid black; padding: 5px; margin-left: 10px;"> 凡例 ○→ :撮影位置・方向 </div> |
| 視認可能な 景観資源 | 自然的景観資源：スリーエム仙台港パーク（仙台港中央公園）【5】 |

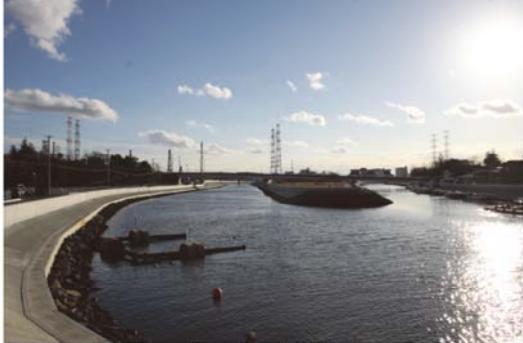
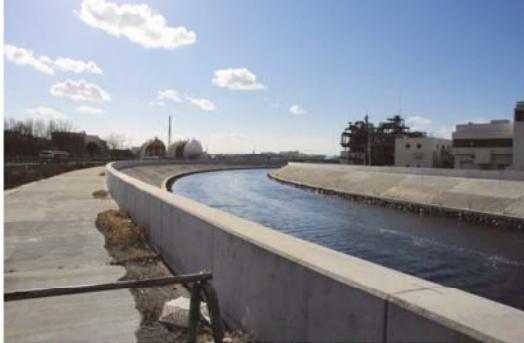
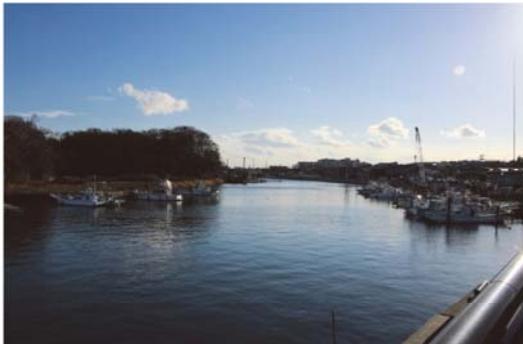
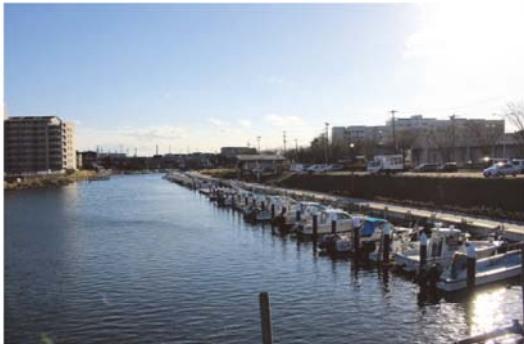
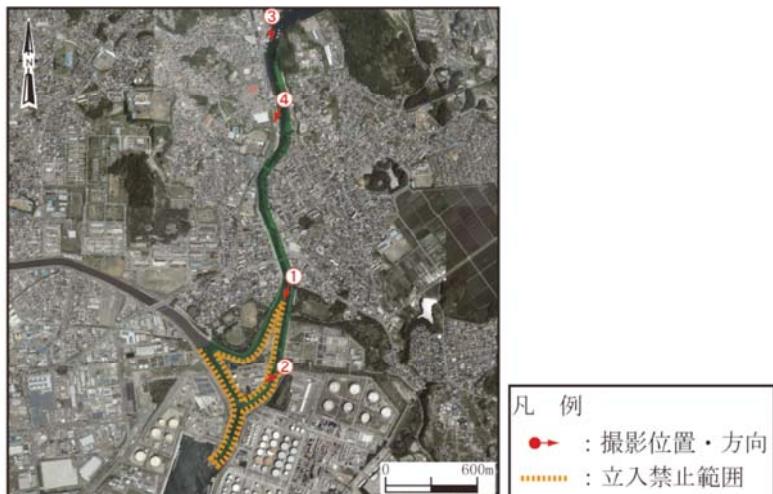
表 8.9-6(4) 景観資源に対する視認状況

| | <p>自然的景観資源及び文化的景観資源の場でもある本調査地点及び本調査地点に隣接する自然的景観資源である緩衝緑地【7】が視認可能である。</p> <p>本調査地点は平坦な低地に位置しており、橋上を除き本調査地点の北端から約1kmの範囲は両岸が丘陵地で囲われていることから、また、計画地以遠の景観資源は既存構造物により遮蔽されていることから、他の景観資源は視認できない。</p> <p>なお、本調査地点の南端は砂押川外河川災害復旧工事により2019年3月まで立入禁止となっており、調査期間においても立入禁止となっていた。</p> |
| 視認可能な 景観資源 | <p>自然的景観資源：緩衝緑地【7】、貞山運河（御舟入堀）【8】</p> <p>文化的景観資源：貞山運河（御舟入堀）【8】</p> |

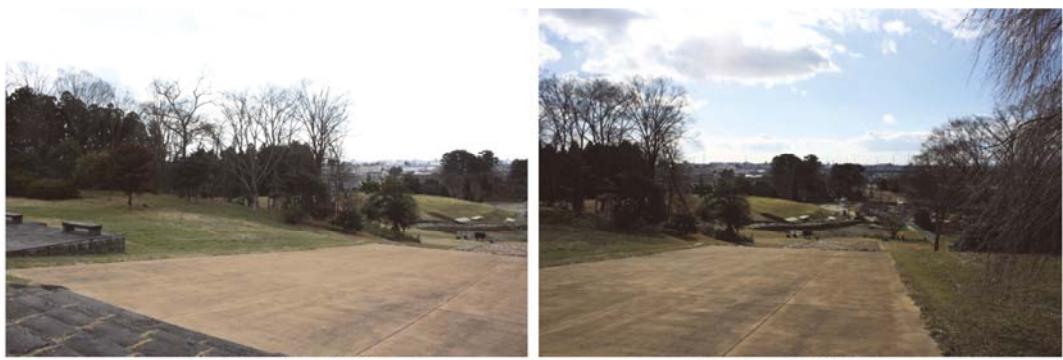
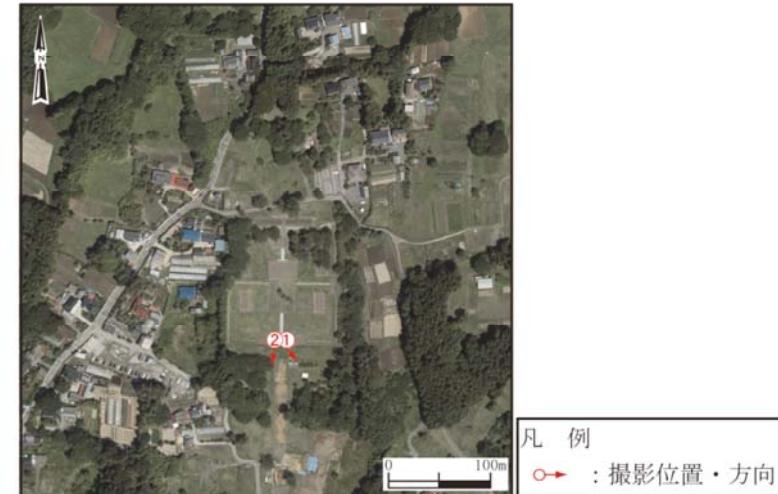
表 8.9-6(5) 景観資源に対する視認状況

| 計画地方向に分布する景観資源の視認状況 | <p>文化的景観資源の場でもある本調査地点が視認可能である。 本調査地点は、標高約30mの丘陵地に位置するが、計画地方向は密集した樹林で囲われており、落葉期においても遮蔽されていること、計画地方向に分布する景観資源は、低地に位置しているものが多く既存構造物により遮蔽されていることから、本調査地点以外の景観資源は視認できない。</p> <p>①からの視認状況 ②からの視認状況</p> <p>撮影地点</p> | |
| 視認可能な 景観資源 | <p>自然的景観資源：なし 文化的景観資源：多賀城跡【12】</p> | |

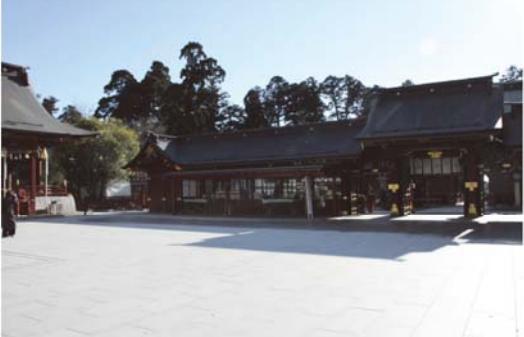
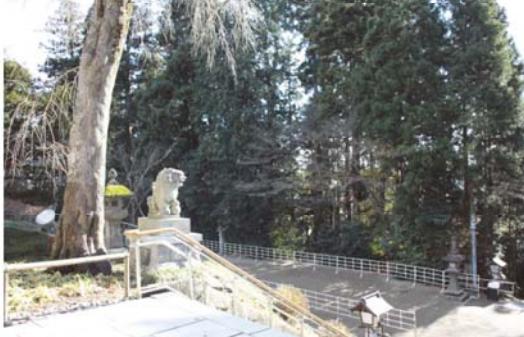
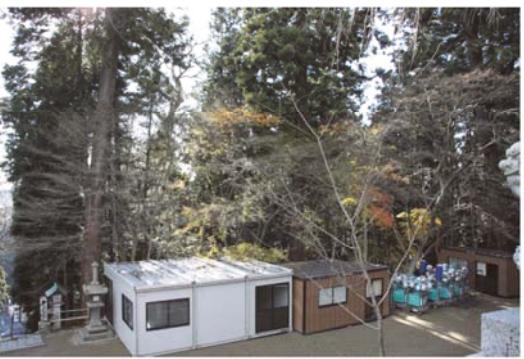
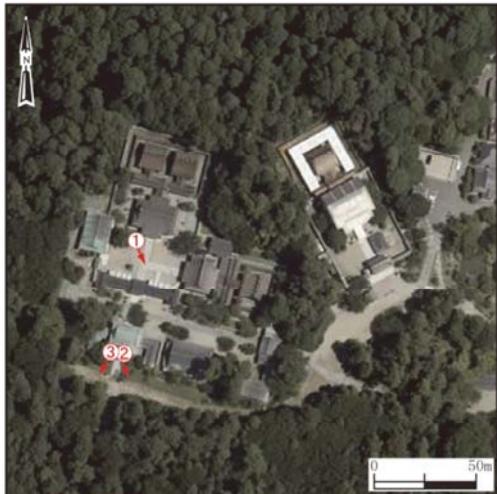
表 8.9-6(6) 景観資源に対する視認状況

| | <p>文化的景観資源の場でもある本調査地点が視認可能である。 本調査地点は、標高約50mの丘陵地に位置するが、計画地方向は密集した樹林又は既存構造物で囲まれており、落葉期においても遮蔽されていることから、本調査地点以外の景観資源は視認できない。</p> <p>①からの視認状況</p> <p>②からの視認状況</p> <p>③からの視認状況</p> |
| 視認可能な 景観資源 | 自然的景観資源：なし 文化的景観資源：陸奥国一之宮 鹽竈神社【31】 |

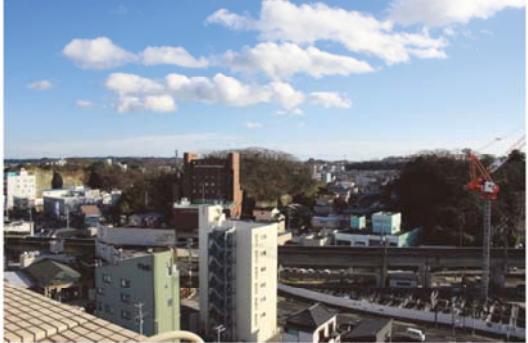
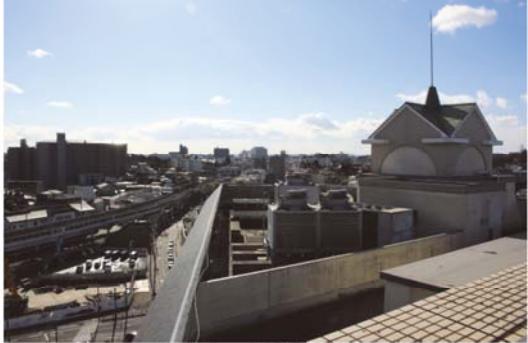
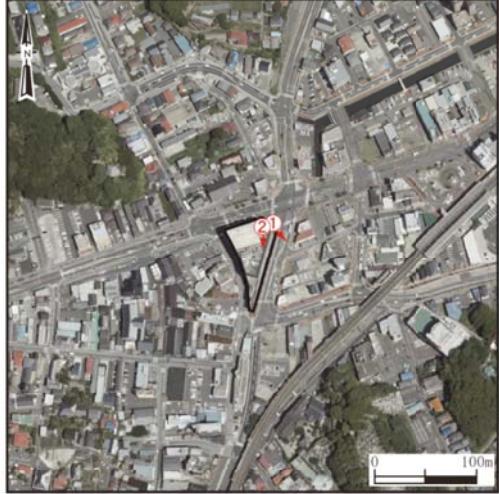
表 8.9-6(7) 景観資源に対する視認状況

| 計画地方向に分布する景観資源の視認状況 | <p>視認可能な景観資源はない。</p> <p>本調査地点は標高約35mの展望台であるが、計画地方向に分布する景観資源は、スリーエム仙台港パーク（仙台港中央公園）【5】及び大木囲貝塚・歴史資料館【36】以外は低地に位置し、地形の起伏、集合住宅等の既存構造物により遮蔽されていることから視認できない。また、スリーエム仙台港パーク（仙台港中央公園）【5】、大木囲貝塚・歴史資料館【36】についても集合住宅等の既存構造物、地形の起伏により遮蔽されていることから視認できない。</p> <p>①からの視認状況 ②からの視認状況</p> <p>撮影地点</p> <p>凡 例 ○→ : 撮影位置・方向</p> | |
| 視認可能な 景観資源 | <p>自然的景観資源：なし</p> <p>文化的景観資源：なし</p> | |

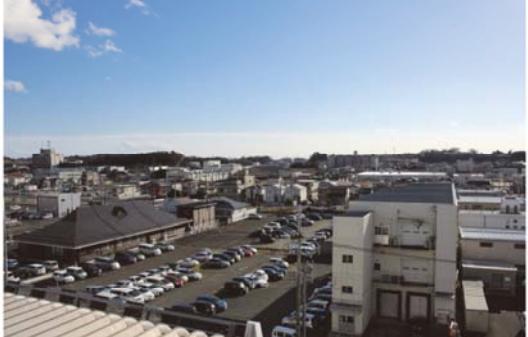
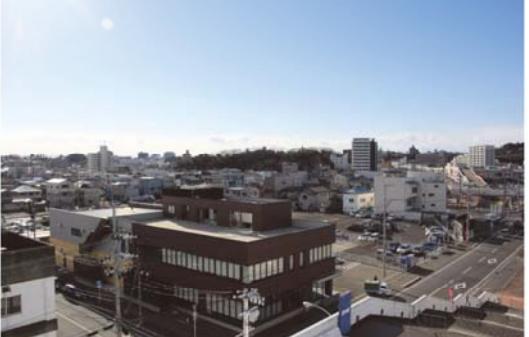
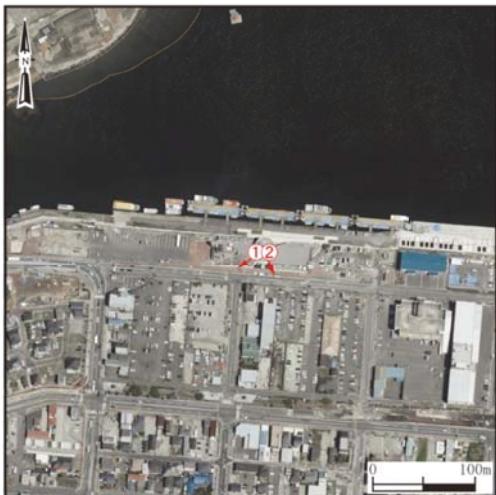
表 8.9-6(8) 景観資源に対する視認状況

| 計画地方向に分布する景観資源の視認状況 | <p>文化的景観資源の場である大木囲貝塚・歴史資料館【36】が視認可能である。 本調査地点は標高約20mの展望台であるが、計画地方向に分布する景観資源は、スリーエム仙台港パーク（仙台港中央公園）【5】及び大木囲貝塚・歴史資料館【36】以外は低地に位置し地形の起伏及び既存構造物により遮蔽されていること、スリーエム仙台港パーク（仙台港中央公園）【5】は一部が標高約20mの場所に位置しているが、地形の起伏により遮蔽されていることから、他の景観資源は視認できない。</p> <p>①からの視認状況</p> <p>②からの視認状況</p> <p>撮影地点</p> <div style="border: 1px solid black; padding: 5px; margin-left: 10px;"> 凡例 :撮影位置・方向 </div> |
| 視認可能な 景観資源 | 自然的景観資源：なし 文化的景観資源：大木囲貝塚・歴史資料館【36】 |

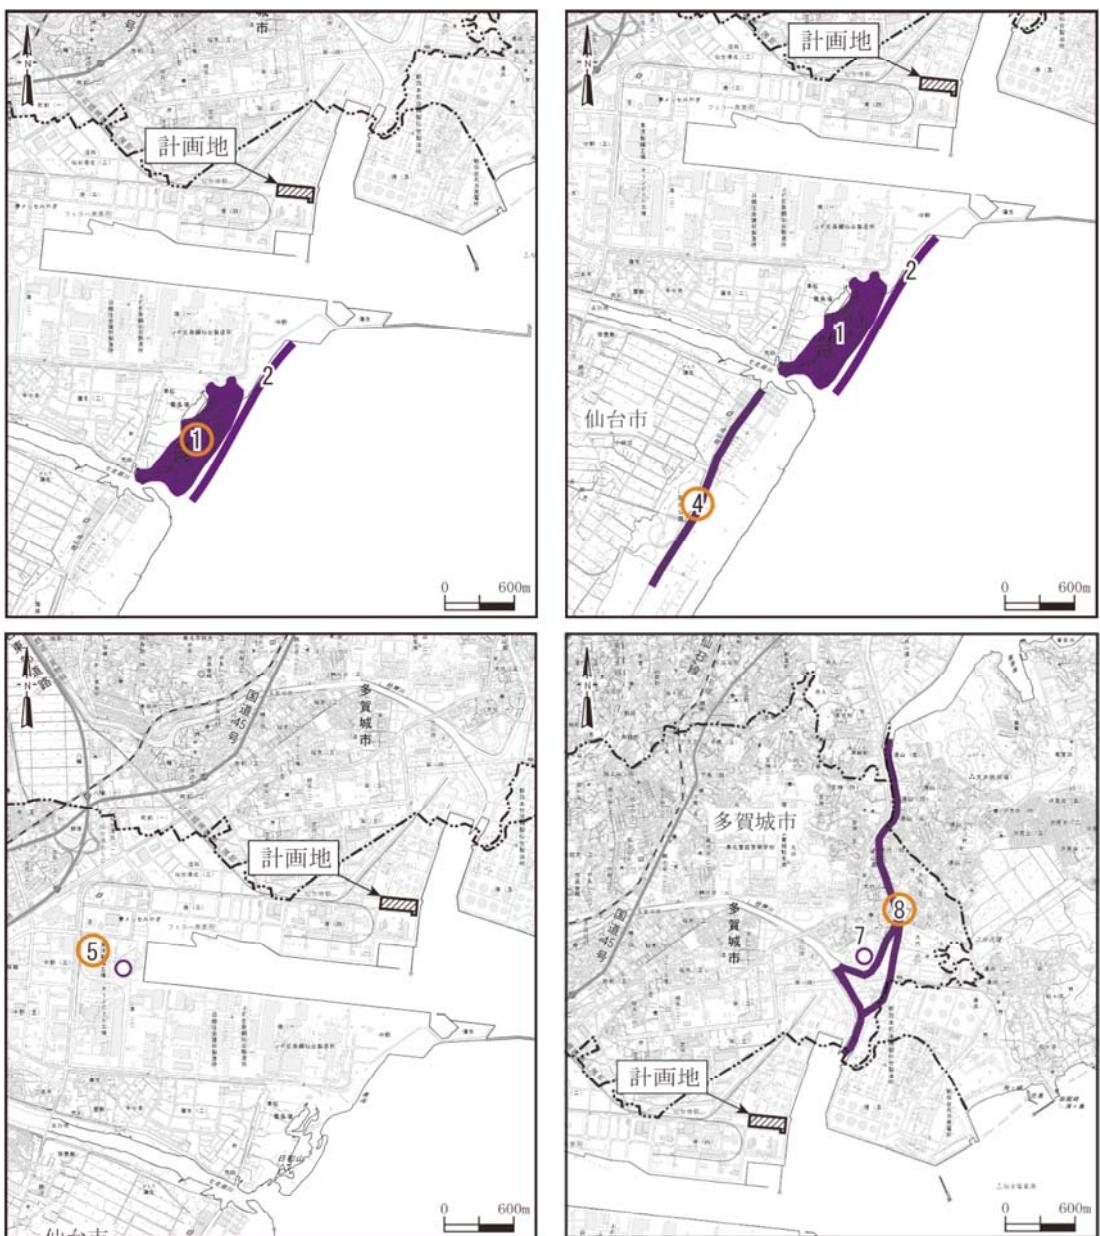
図 8.9-2 主要な眺望地点から計画地と同時に視認可能な景観資源の位置

主要な眺望地点から計画建築物と同時に視認可能な景観資源（自然的景観資源・文化的景観資源）の分布は、表8.9-7及び図8.9-2のとおりである。

調査範囲内に分布する景観資源（自然的景観資源・文化的景観資源）のうち、自然的景観資源では蒲生干潟・日和山・高砂神社【1】、長浜【2】、貞山運河（南貞山運河）【4】、スリーエム仙台港パーク（仙台港中央公園）【5】、緩衝緑地帯【7】及び貞山運河（御舟入堀）【8】、文化的景観資源では蒲生干潟・日和山・高砂神社【1】、貞山運河（南貞山運河）【4】、貞山運河（御舟入堀）【8】、陸奥国一之宮 鹽竈神社【31】が、周辺の主要な眺望地点から計画建築物と同時に視認可能である。
