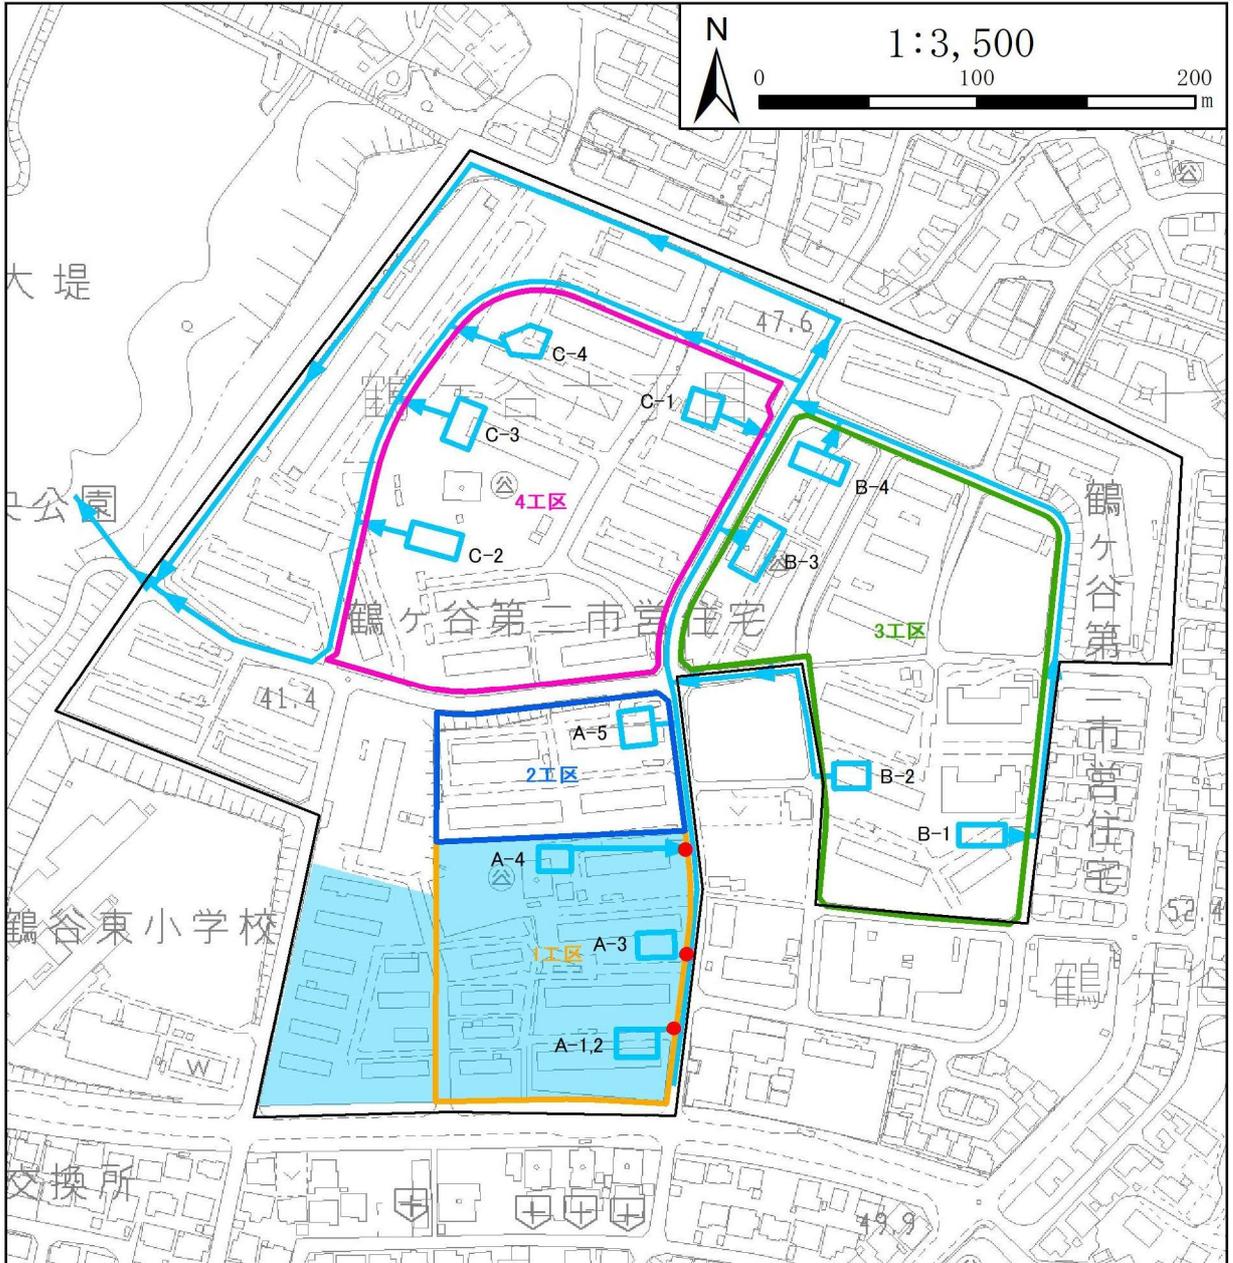
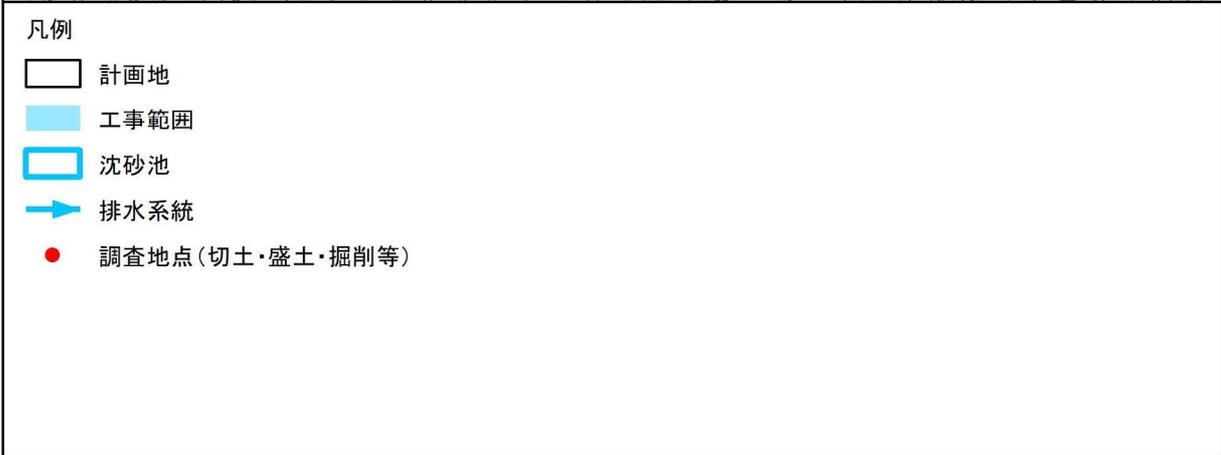
図 6.4-1 調査地点 (水質)

水質の調査地点は、表 6.4-3 及び図 6.4-1 に示すとおりである。

調査項目	調査地点	
・水の濁り（濁度、SS）	No. 1	仮設沈砂池(A-1, 2)放流口
	No. 2	仮設沈砂池(A-3)放流口
	No. 3	仮設沈砂池(A-4)放流口

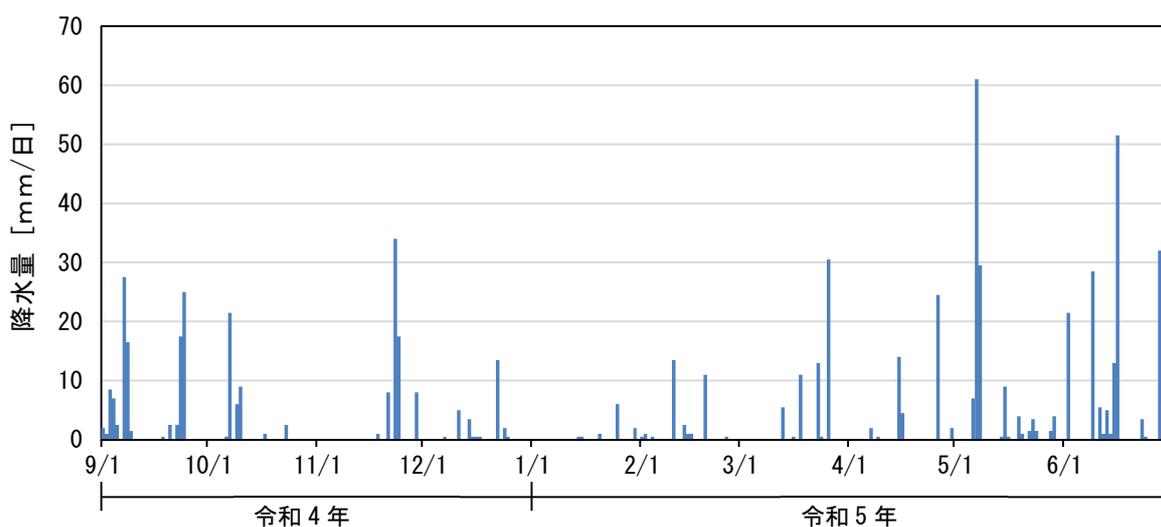
図 6.4-2 (1) 造成工事期間中の日降水量

なお、造成工事期間中の降水量は図 6.4-2 に示すとおりであり、日最大降水量は令和5年5月7日に61mm/日（時間平均値2.5mm/h）、時間最大降水量は令和5年6月28日に13mm/hを観測した。

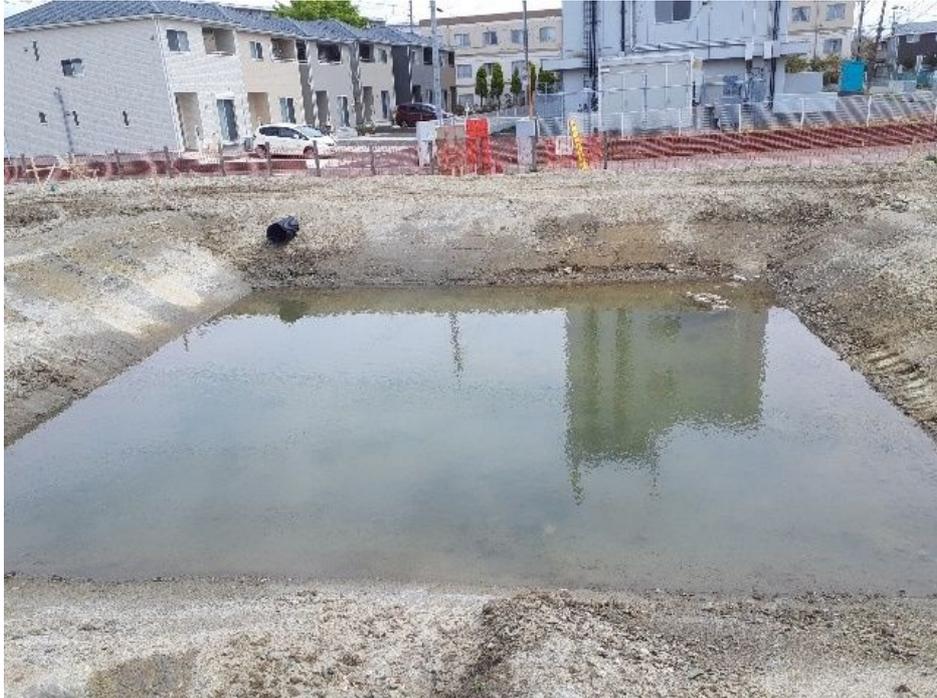
造成工事期間を通して、集水された雨水は仮設沈砂池内に留まり、排水が発生しなかったため、調査は実施しなかった。

写真 6.4-1(1) 仮設沈砂池 A-3 の水位状況 (令和5年4月17日撮影)

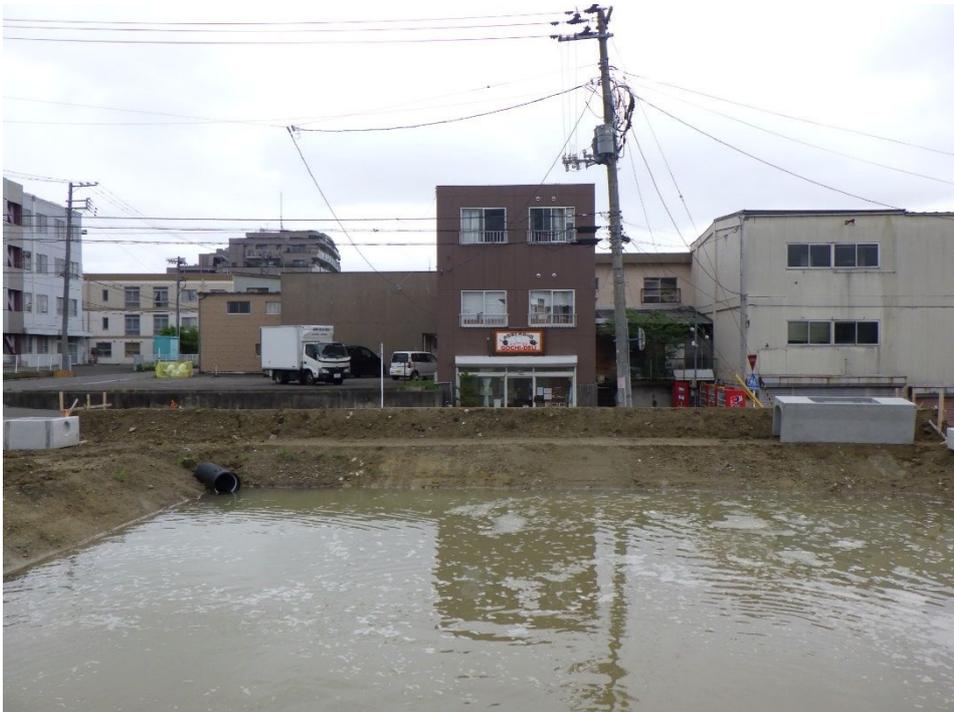
写真 6.4-1(2) 仮設沈砂池 A-1, 2 の水位状況 (令和5年5月8日撮影)

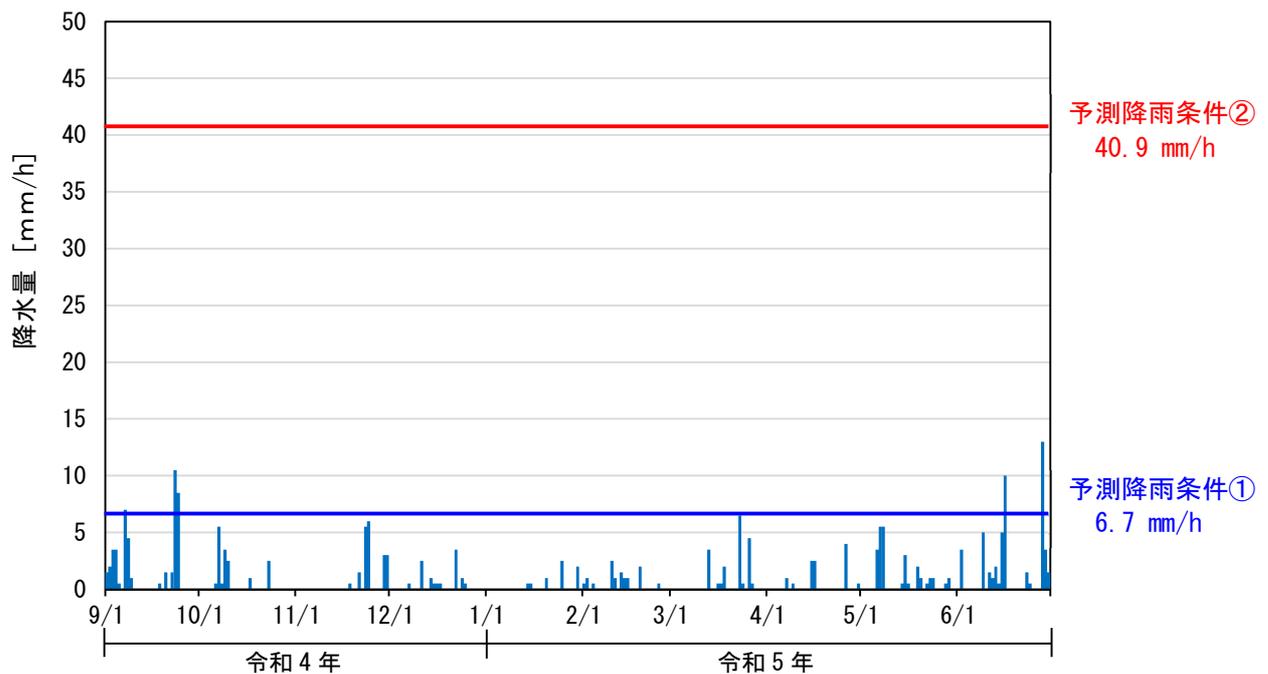
なお、造成工事期間中の時間最大降水量は図 6.4-3 に示すとおりで、評価書の予測降雨条件と比べ概ね少ない降水量であった。

図 6.4-3 造成工事期間中の各日の時間降水量の最大値と予測降雨条件の関係
