6.5.3. 事業の実施状況及び対象事業の負荷の状況

6.5.4. 調査結果の検討

6. 6. 自然との触れ合いの場

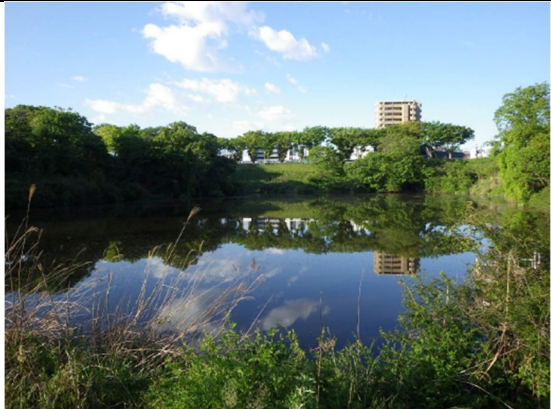
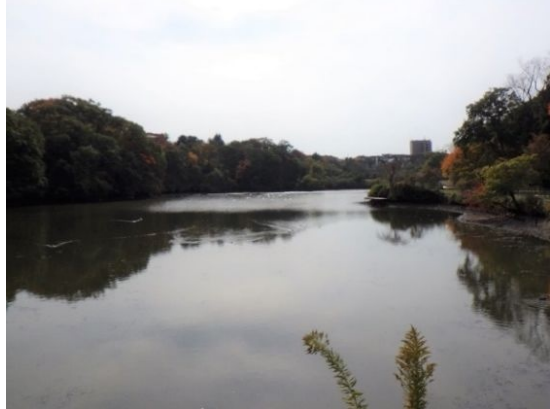
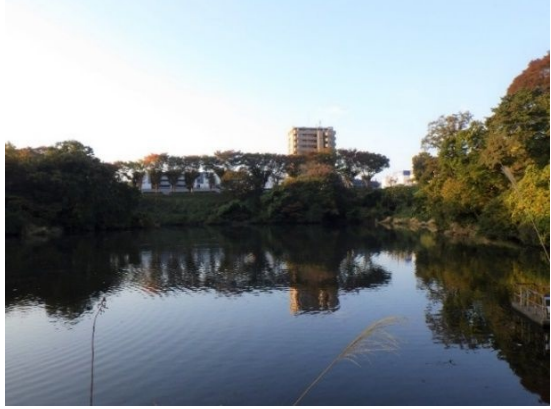
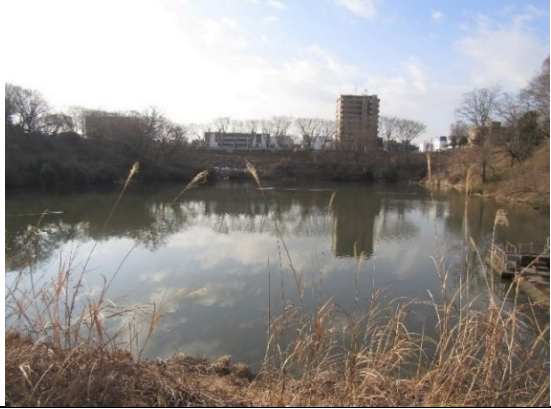
写真 6.5-1(1) ため池の状況

調査結果は写真 6.5-1 に示すとおりである。工事前と比較して、ため池内に著しい濁りは確認されなかった。なお、水位については、春季・夏季・冬季は比較的高く、秋季は比較的低いという傾向が確認された。

調査の結果、著しい濁りは確認されず、工事前と同様に四季を通じてため池を利用する水鳥が多数確認されていることから、工事中も著しい環境変化は生じていないと考えられた。

北側のため池	南側のため池
工 事 前

令和2年5月14日撮影	
工 事 中

令和3年11月1日撮影（秋季調査時）	
工 事 中

令和4年1月28日撮影（冬季調査時）

また、工事中にため池の著しい濁りは確認されておらず、工事前と同様に四季を通じてため池を利用する水鳥が多数確認されている。さらに、工事前に生息が確認されていたカワセミについて、夏季調査時に、北側のため池に接続する水路において餌運びが確認され、また、ため池内で複数の確認もあったことから、北側のため池周辺の斜面もしくは接続水路沿いで工事中も繁殖していた可能性が考えられる。
