仙台市富沢駅西土地区画整理事業  
環境影響評価事後調査報告書  
(工事中その3)

令和2年1月

仙台市富沢駅西土地区画整理組合

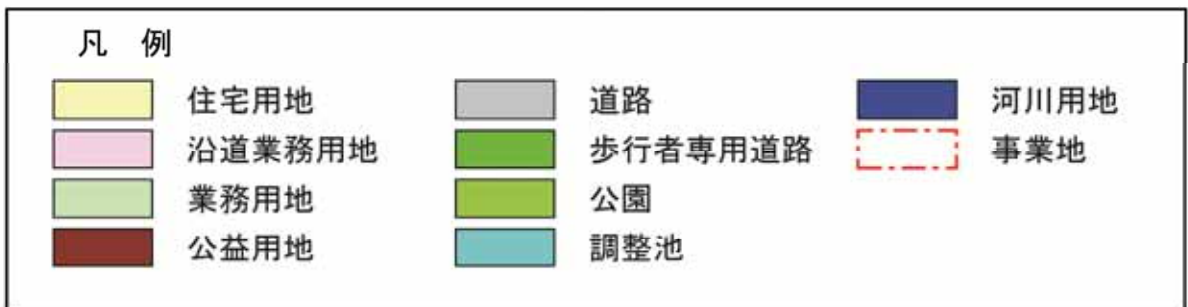
図1.4-2 土地利用計画図

土地利用計画は、表1.4-1及び図1.4-2に示すとおりであり、事業地南側に住宅用地、市道富沢山田線北側に沿道業務用地とした。

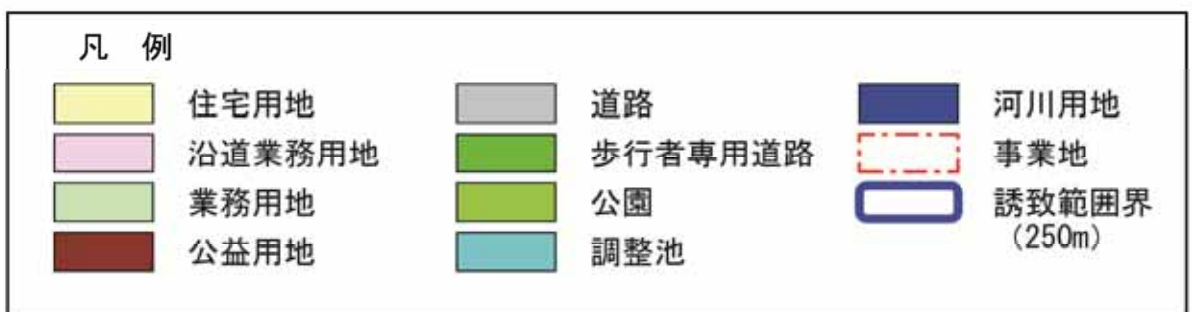
図1.4-3 公園配置計画図

街区公園は、図1.4-3に示すとおり、住宅用地が誘致距離（公園の端部から250m）の範囲に含まれるよう配置する。事業地内には4ヶ所配置する計画であり、そのうちの4号公園は地区のシンボル公園として、街区公園としては比較的大きく1.2haを確保した。

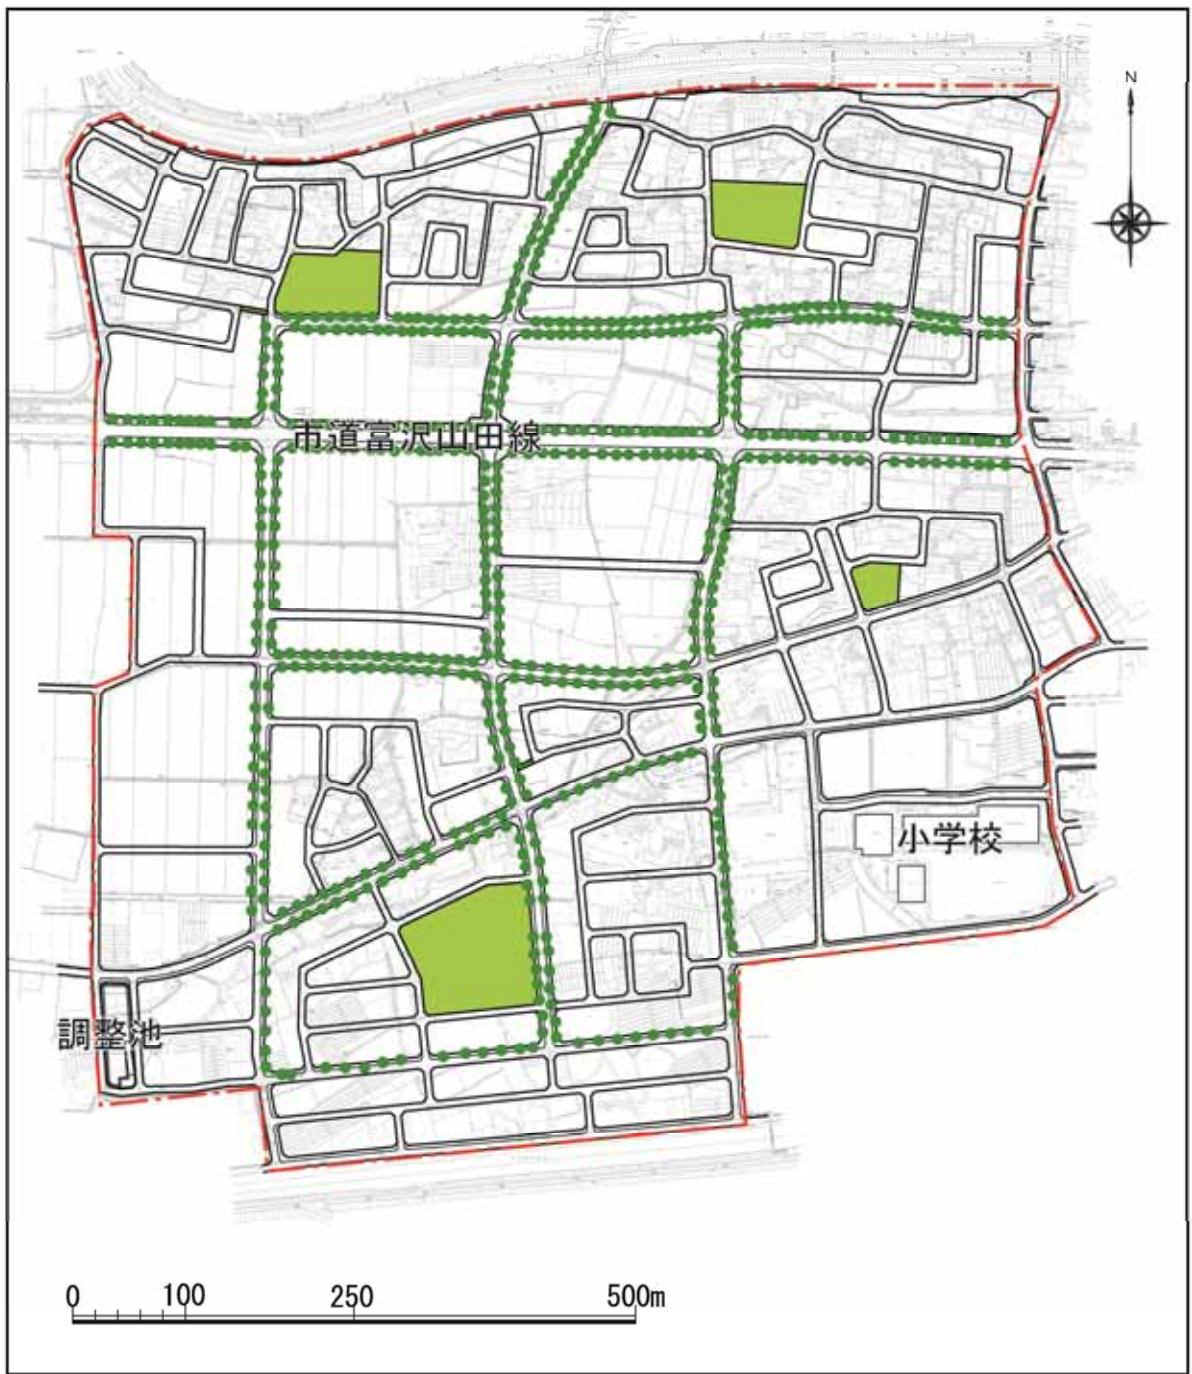
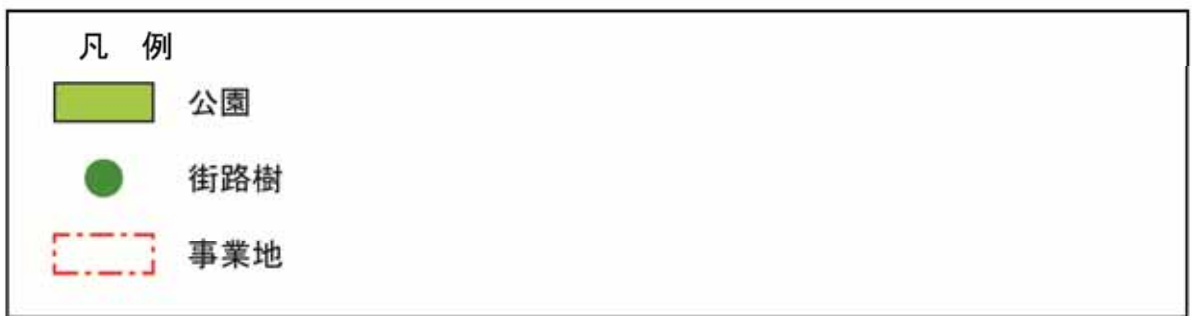
図1.4-5 公園・街路樹配置計画図

「(1) 緑化の考え方」に示したとおり、地域の魅力を向上させるため、街路樹（線）、公園整備（面）や宅地の緑化の推進（点～面）によって、事業地全体に緑のコリドーを形成する計画である。

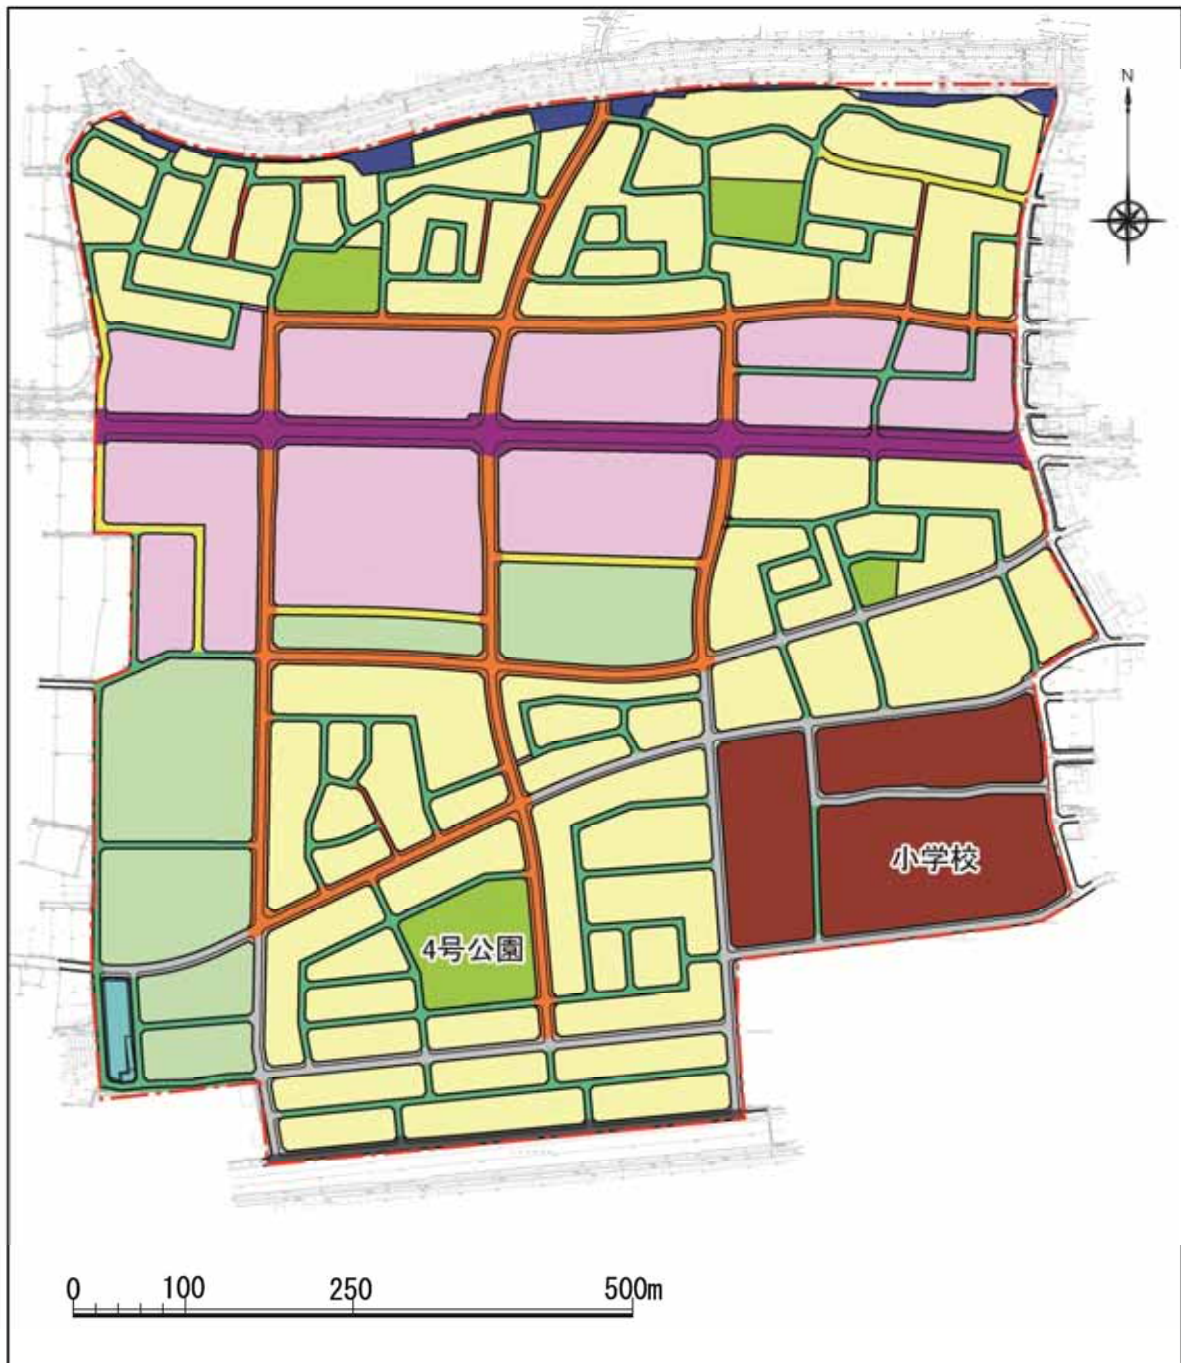
図1.4-6 道路配置計画図

幅員14mの補助幹線道路によって、市道富沢山田線を中心とした沿道業務用地と計画地南西側に位置する業務用地を結ぶように地区内を大きく循環する道路配置を計画し、計画地の南側については、主要区画道路を配置した。また、歩行者専用道路を1ヶ所配置した。

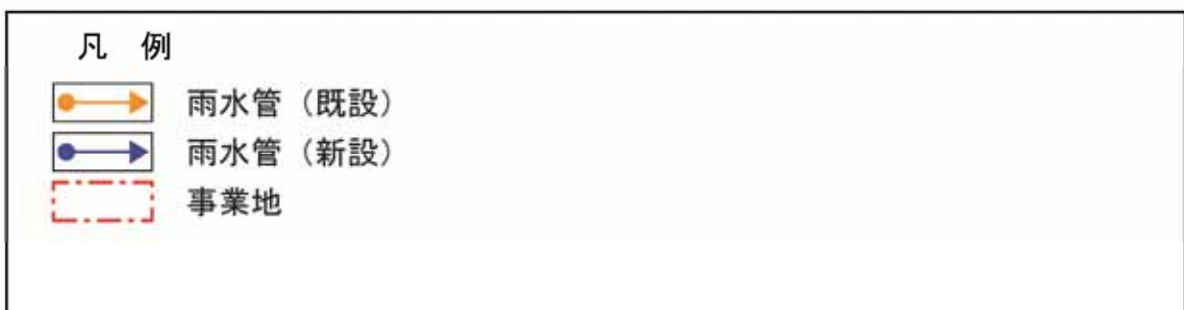
図1.4-9 雨水排水系統図

雨水排水系統図は、図1.4-9に示すとおりである。事業地からの雨水排水は、東側の既成市街地に埋設されている既存雨水管渠に放流する計画である。

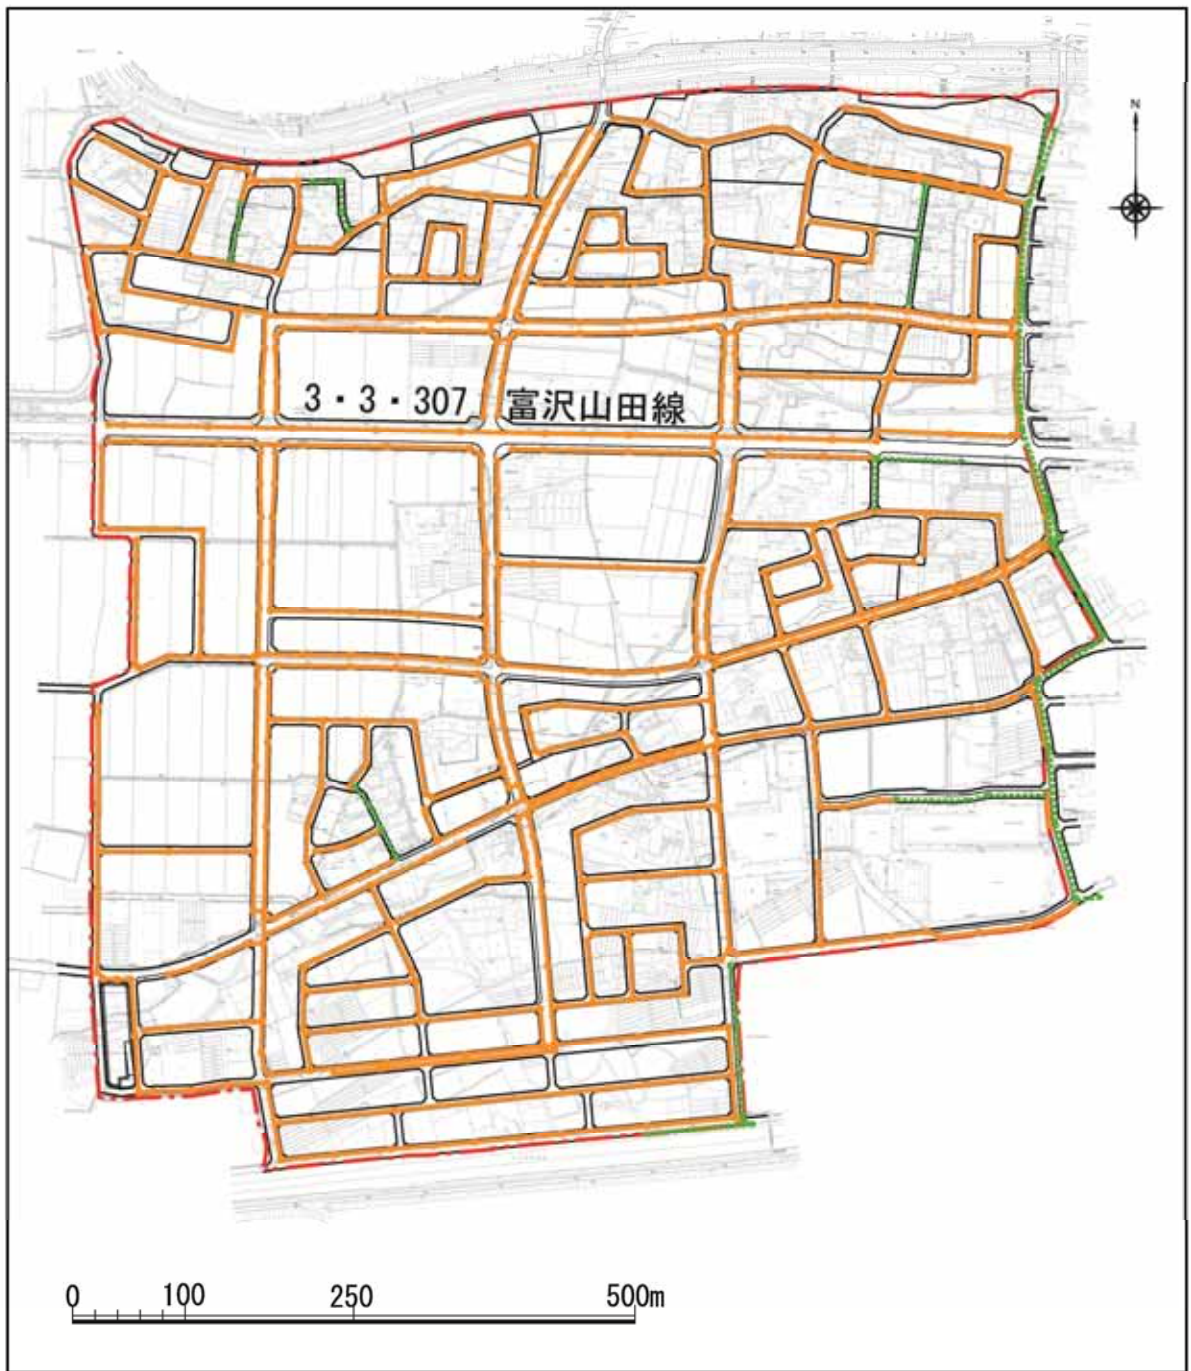
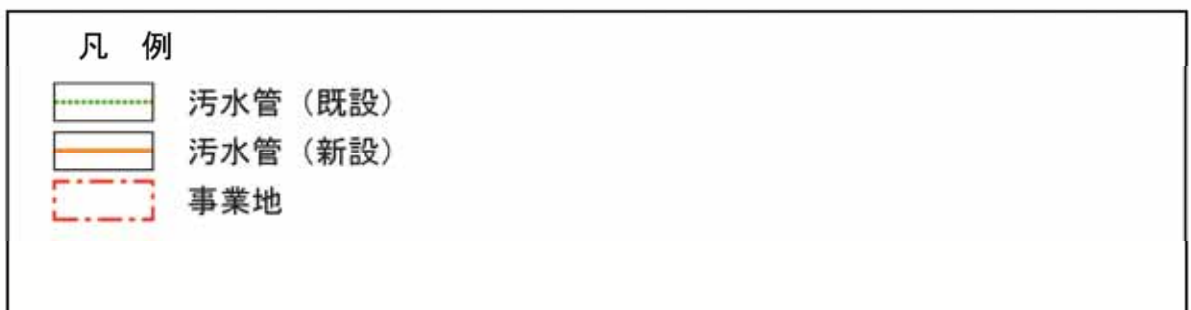
図1.4-10 污水排水系統図

汚水排水系統図は、図1.4-10に示すとおりである。事業地の汚水は、事業地東側および南側の市道に埋設されている既存汚水管渠（名取川左岸幹線・枝線）に流入する計画である。

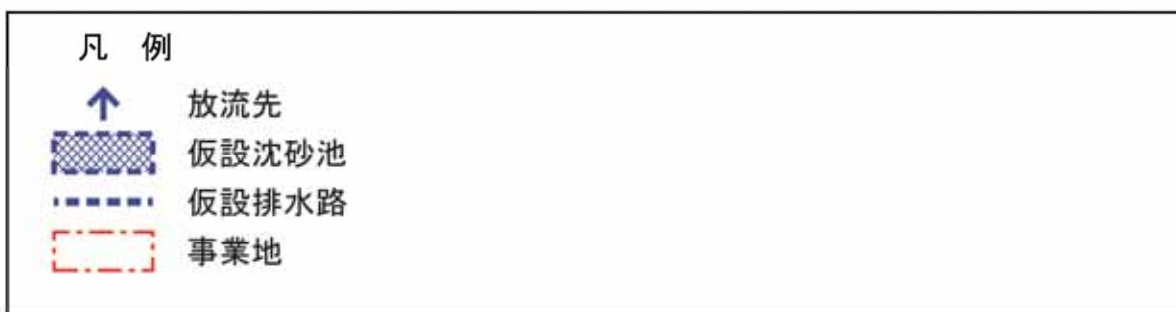
图1.4-16 仮設沈砂池配置計画図

仮設沈砂池計画は、図1.4-16に示すとおりである。事業地内には工事段階に合わせて仮設沈砂池を整備し、土工事による土砂流出を防ぎ、地区外への濁水による問題の軽減を図っている。現況及び将来の排水系統を考慮し、事業地内に5ヶ所の仮設沈砂池を設ける計画である。

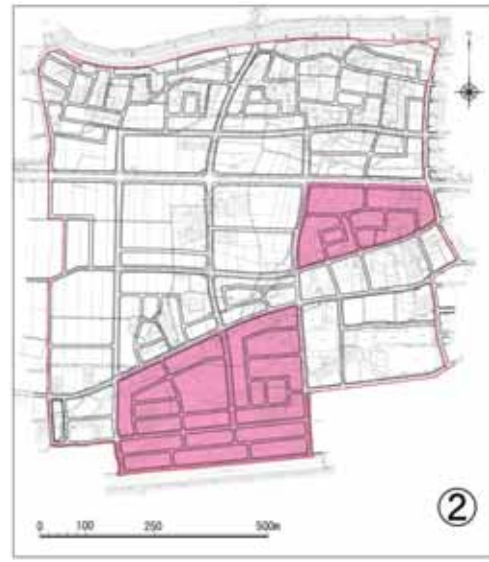
图1.5-1 工事工区区分图

造成工事は、図1.5-1に示すとおり、事業地をいくつかの工区に区分し、それぞれの区分ごとに準備工、防災工を整え、土砂の搬入により盛土工事を実施し、整地工事、道路路盤工事、排水等供給処理工事、道路舗装工事の手順で工事を進め、平成27年5月に仮換地指定を行うとともに、段階的に使用収益を開始しながら、平成28年度上期までに部分的に供用を開始し、平成30年度には造成工事を終了した。

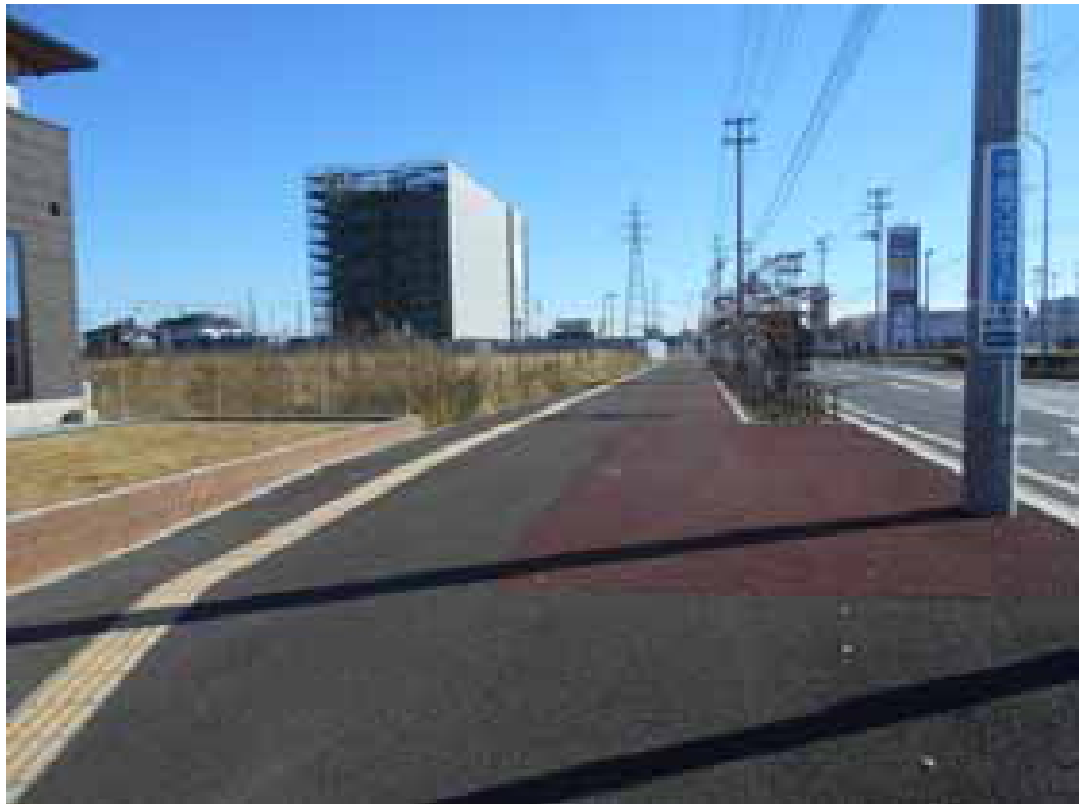
写真4.6-1(2) 4工区の完成状況(市道富沢山田線北側)

4工区は、平成29年12月に工事が完了し、市道富沢山田線北側に隣接する工区はで平坦な宅地として繋がるように完成した(写真4.6-1(2)参照)。

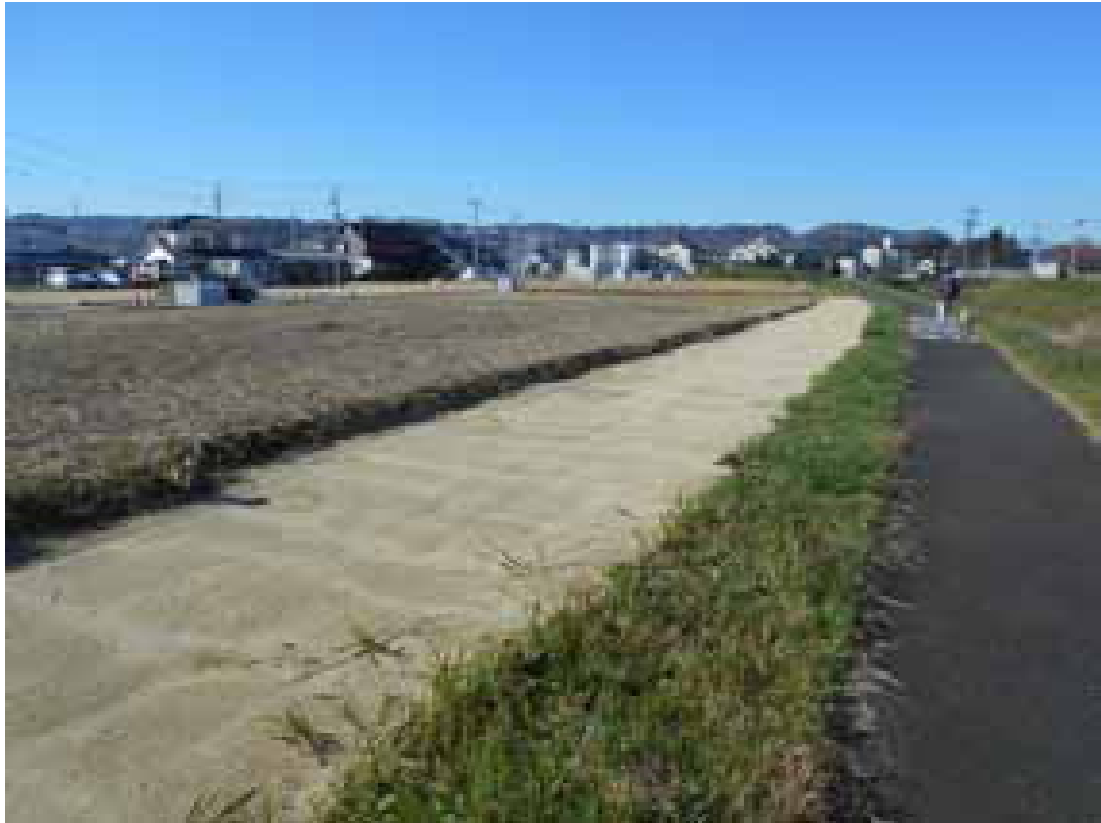
写真4.6-1(3) 5工区の完成状況(笹川南側)

5工区は、筑川に隣接するような平坦な宅地として繋がるように完成した(写真4.6-1(3)参照)。
