仙台市富沢駅西土地地区画整理事業  
環境影響評価事後調査報告書  
(供用時)

令和3年8月

仙台市富沢駅西土地地区画整理組合

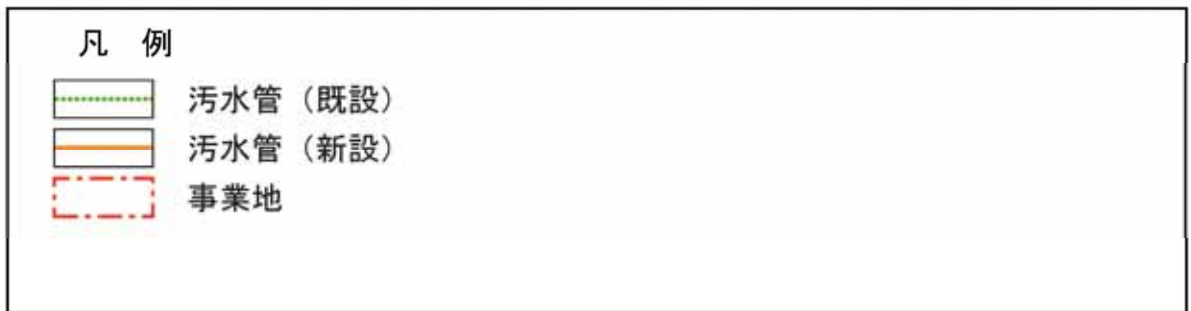
図1.4-10 污水排水系統図

汚水排水系統図は、図1.4-10に示すとおりである。事業地の汚水は、事業地東側および南側の市道に埋設されている既存汚水管渠（名取川左岸幹線・枝線）に流入する計画とした。

なお、事業地からの汚水を既存管に流しても、既存管の流下能力には余裕があるため問題なかった。

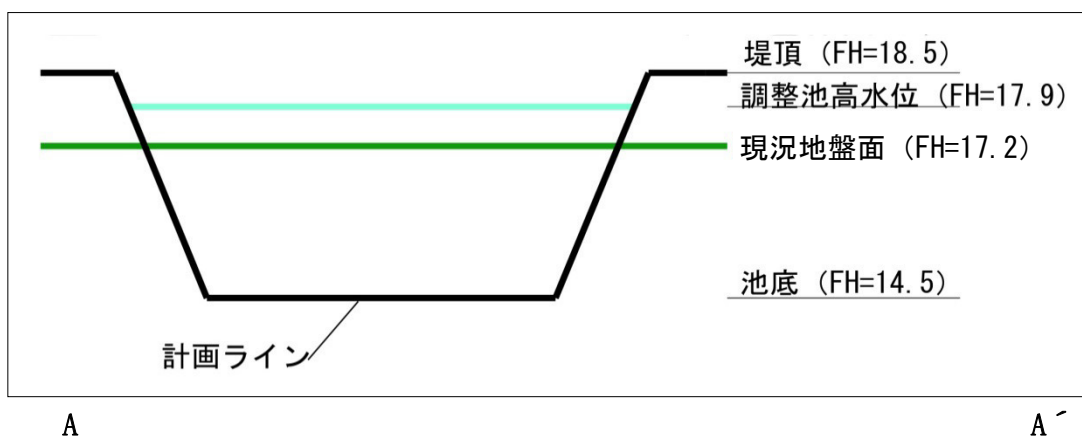
図1.4-13(2) 調整池断面模式図

放流方法は自然流下方式であり、調整池の位置を区域の南西部に配置し、調整池を深くすることで、面積を縮小することとした（図1.4-13(1)～(2)参照）。

項目	調整池諸元
調整池タイプ	自然流下
調整池HWL(FH)	17.9m
調整池底高(FH)	14.5m
有効水深	3.4m
必要調整容量	約4,000m <sup>3</sup>
調整池用地面積	約2,600m <sup>2</sup>

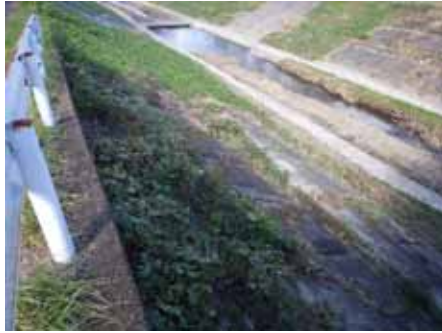
確認種	法面のコンクリート上部はクズに覆われ、中～下部はオニウシノケグサが点在していた。水路沿いの草地は刈られていた。 コハコベ、ムラサキツメクサ、オニウシノケグサ、コセンダングサ、エゾノギシギシ、セイタカアワダチソウ、クズ、ヨモギ、チカラシバ、クサノオウ、オッタチカタバミ、カゼクサ、ツルマンネングサ、ツユクサ、他	
春季	植生の状況

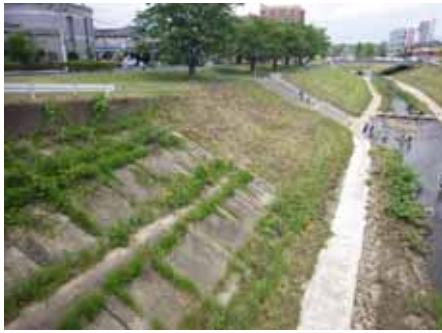
確認種	法面のコンクリート上部はクズ、中～下部はオニウシノケグサやスギナが点在していた。水路沿いではツルヨシ、オオイタドリが多く見られた。 ヘラオオバコ、オニウシノケグサ、エゾノギシギシ、スギナ、クズ、ヨモギ、ムラサキツメクサ、イタドリ、カモガヤ、クサノオウ、ヘビイチゴ、キショウブ、ツルヨシ、オオイタドリ、セイヨウカラシナ、オオブタクサ、他	
夏季	植生の状況

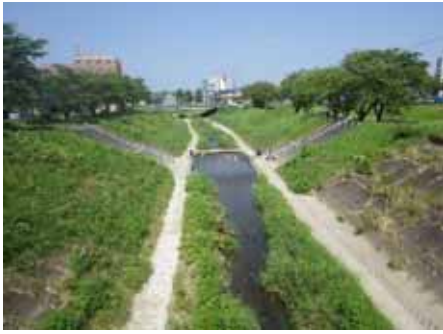
確認種	法面のコンクリート上部～中部はクズ、下部はオオブタクサ、オニウシノケグサに覆われていた。水路沿いではツルヨシ、オオブタクサ、オオイタドリが多く見られた。 クズ、エゾノギシギシ、ヒメジョオン、オニウシノケグサ、オオブタクサ、ムラサキツメクサ、セイタカアワダチソウ、チカラシバ、アキノエノコログサ、オオイタドリ、ヤブカラシ、ツユクサ、ヒルガオ、ノブドウ、他

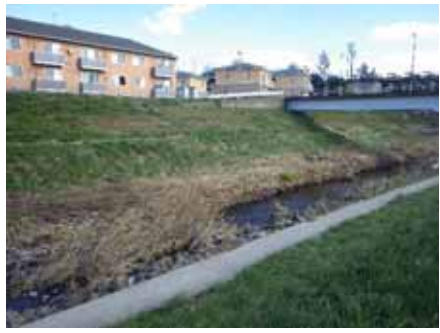
確認種	法面は全体がオニウシノケグサに覆われ、法面上部ではコセンダングサが多く見られた。水路沿いはツルヨシが点在していた。 コハコベ、ムラサキツメクサ、オニウシノケグサ、コセンダングサ、エゾノギシギシ、クズ、ヨモギ、チカラシバ、セイタカアワダチソウ、イタドリ、スギナ、オオバコ、ツルヨシ、他	
春季	植生の状況

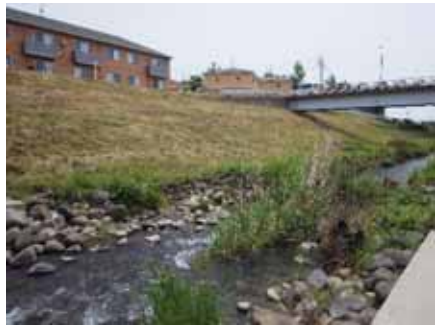
確認種	法面は大部分が刈られており、オニウシノケグサが多く見られた。水路沿いはツルヨシやオニウシノケグサに覆われていた。 ススキ、クズ、エゾノギシギシ、イタドリ、セイタカアワダチソウ、ムラサキツメクサ、ハルガヤ、アカネ、オッタチカタバミ、ツルマンネングサ、オニウシノケグサ、ネムノキ、ツルヨシ、ツルウメモドキ、他	
夏季	植生の状況

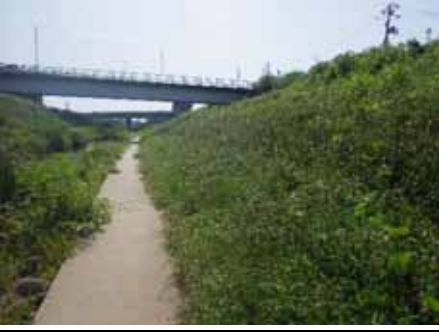
確認種	法面上部ではクズ、セイタカアワダチソウ、中部～下部ではムラサキツメクサが多く見られた。水路沿いはツルヨシ、オニウシノケグサに覆われていた。 ノブドウ、ムラサキツメクサ、スギナ、メドハギ、ヤブカラシ、ヨモギ、オオブタクサ、エノコログサ、オニウシノケグサ、エゾノギシギシ、ネムノキ、クズ、ツルウメモドキ、ツルヨシ、セイタカアワダチソウ、イタドリ、他

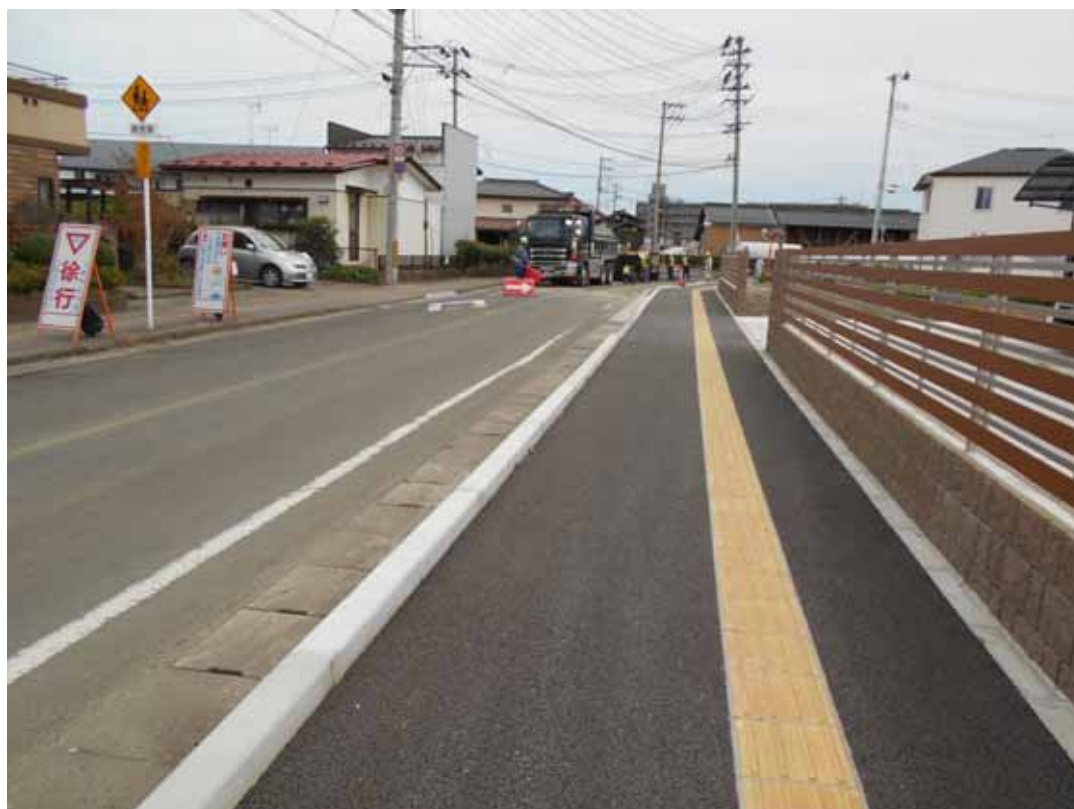
写真4.6-1(1) 完成状況(東側既存市街地と隣接)

工事中の各工区の工事完了後に確認してきたが、改めて事業地内を対象に確認した結果、事業地内については計画造成高さまで盛土され、周辺の既存市街地等の高さに合わせて平坦な宅地として完成していた（写真4.6-1(1)参照）。

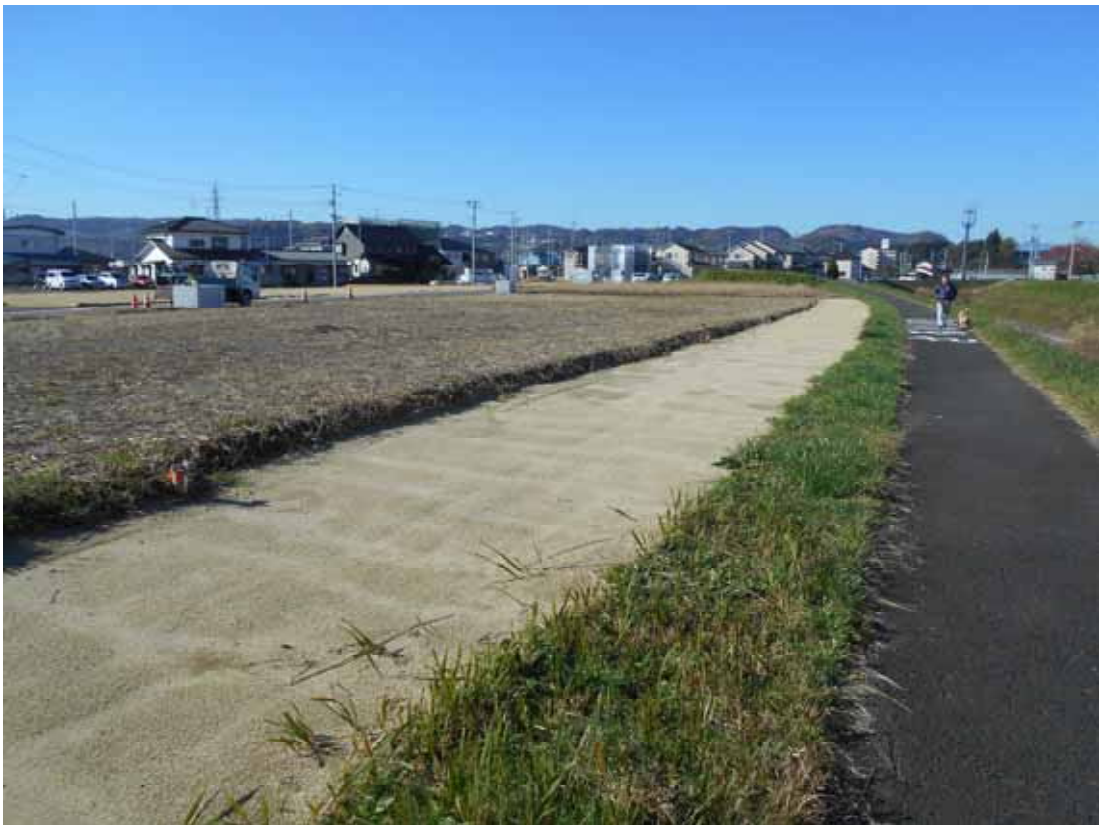
写真4.6-1(3) 完成状況(笹川南側)

また、液状化の発生も確認できなかった。（写真4.6-1(3)参照）。
