第5章 事後調査の項目及び手法

第1節 事後調査全体計画とこれまでの実施状況

第2節 事後調査の対象項目及び手法

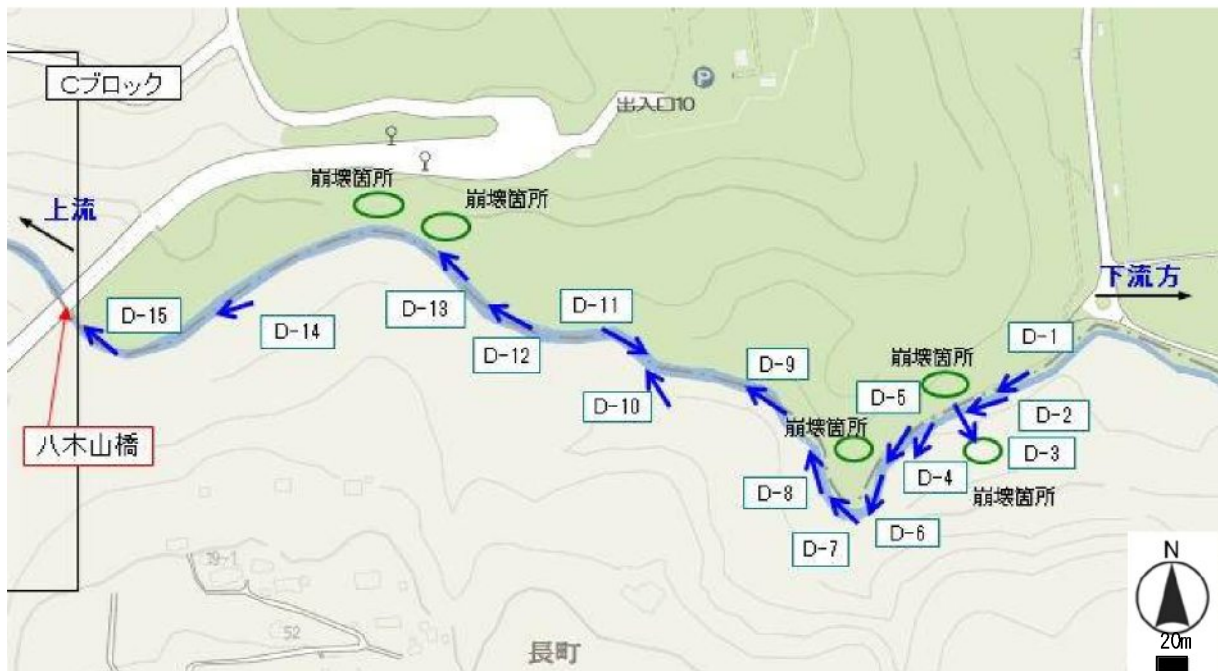
図 5. 2. 2-5(5) 植物調査実施地域（竜の口沢本流沿いの巡回調査：Dブロック写真撮影位置）

※青矢印は写真の撮影位置及び方向を示す。
