第4章 都市計画対象事業の実施状況及び環境の保全及び創造のための措置の実施状況

第1節 事業の実施状況

第2節 環境保全措置の実施状況

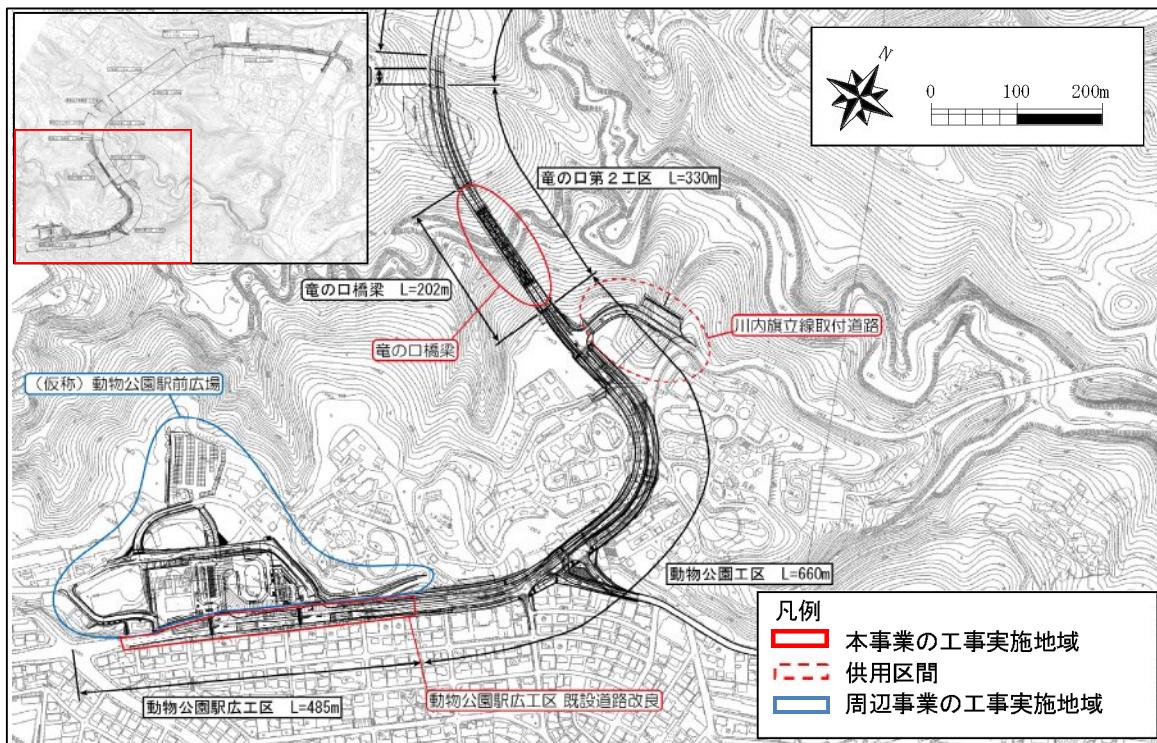
図 4.1-1 工事実施地域

現在までの事業の実施状況は表 4.1-1 のとおりである。また、工事着工した工区と工事実施地域を図 4.1-1 に示す。

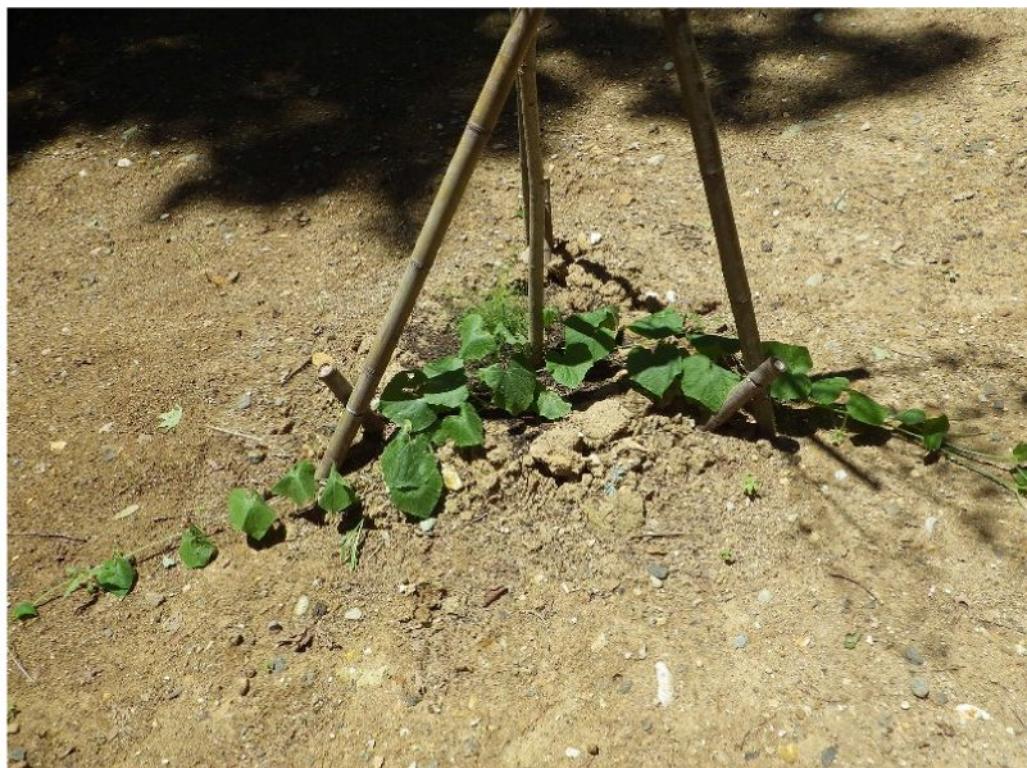
確認されたアレチウリ（平成 26 年 6 月 23 日撮影）
写真 4.2.2-1 (1) 左岸側のアレチウリの確認及び駆除の状況

6月23日の調査時に、工事用道路跡地を緑化するため昨年度植栽された樹木の根元で、特定外来生物であるアレチウリ1株が確認された。植栽樹の根元に付いていた土壌に混入していた種子から発芽したものと考えられ、同様の可能性があるため他の植栽樹の根元を確認したが、このほかにアレチウリはみられなかった。確認されたアレチウリは根ごと引き抜いてビニール袋に密封した上で持ち帰り、焼却処分した。その状況は図4.2.2-1、写真4.2.2-1（1）～（5）に示すとおりである。

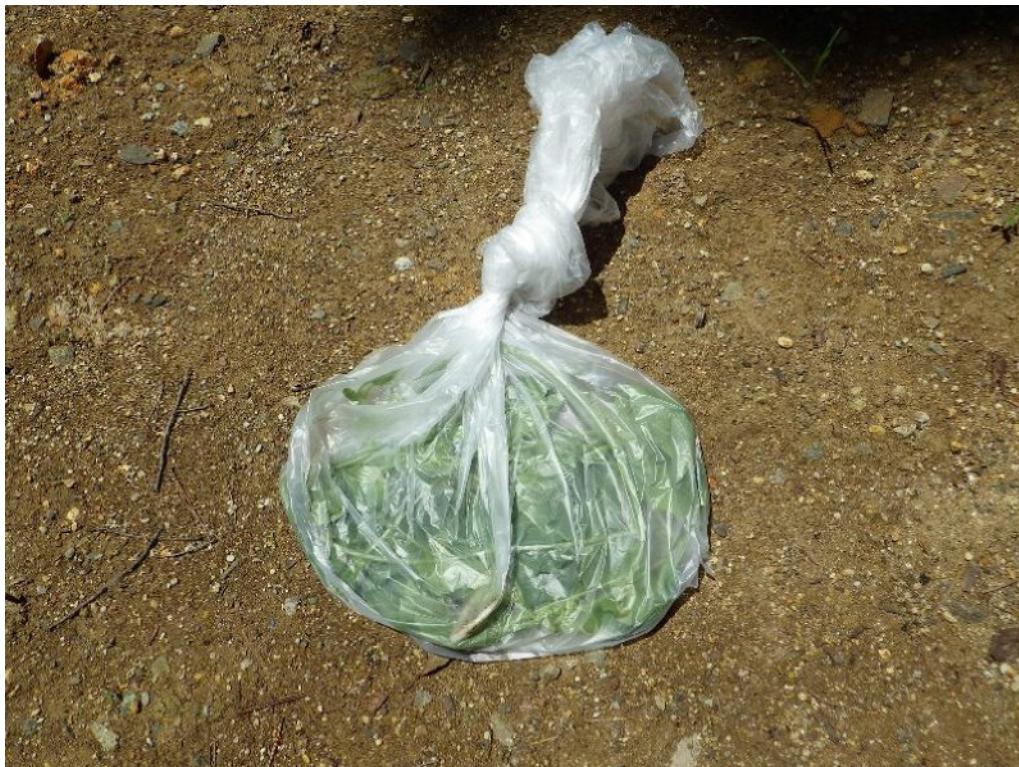
写真 4.2.2-1 (5) 左岸側のアレチウリの確認及び駆除の状況

抜き取った後、ビニール袋に密封（平成 26 年 6 月 23 日撮影）

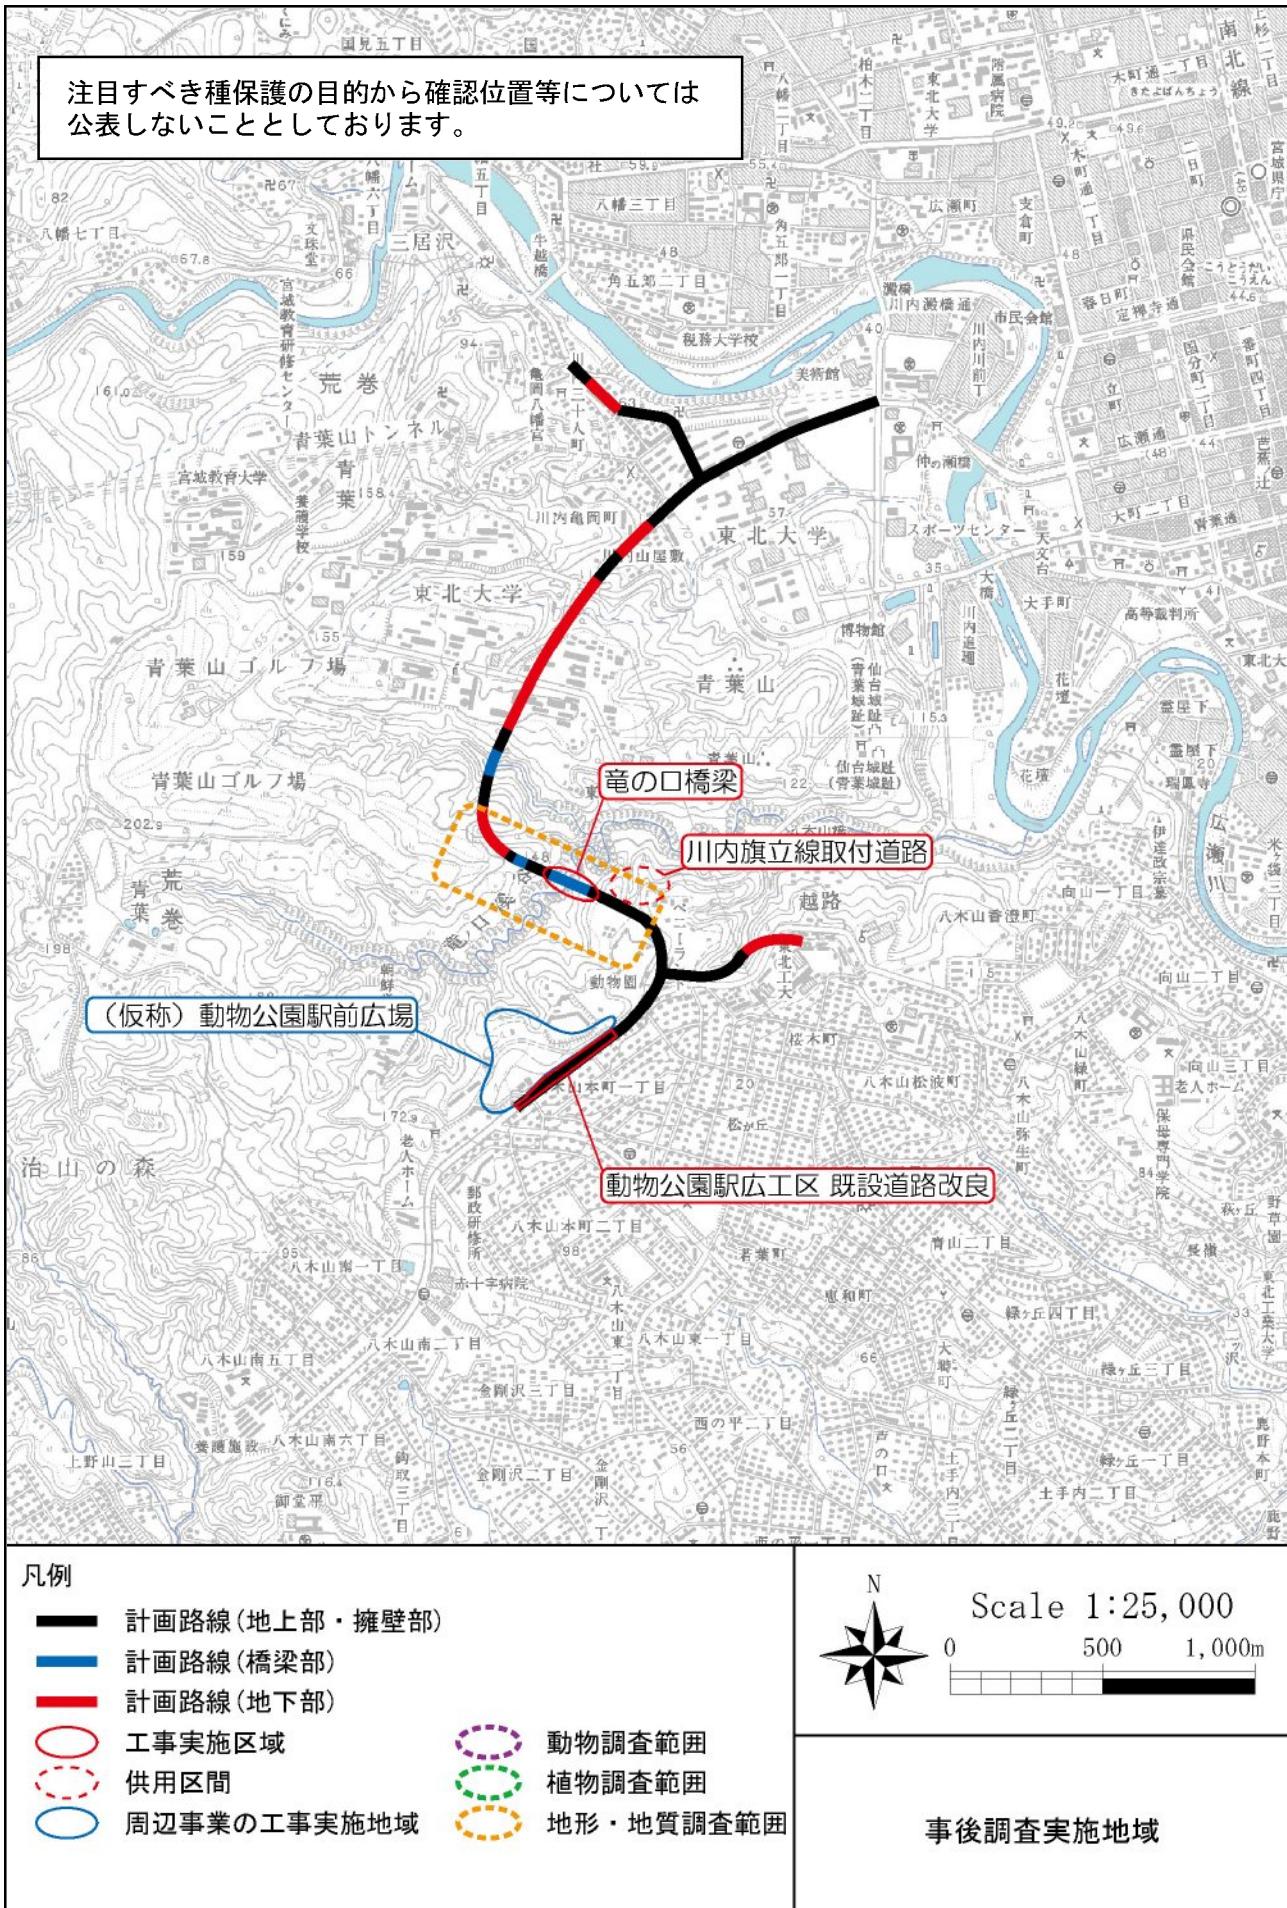
図 5.2-1 事後調査実施地域

「事後調査報告書（第6回）」での報告内容（平成26年3月実施分まで）以降に実施した事後調査項目とその選定理由は表5.2-1に示すとおりである。また、事後調査を実施した地域は図5.2-1に示すとおりである。これらの項目の調査時期、調査手法等は後述するとおりである。

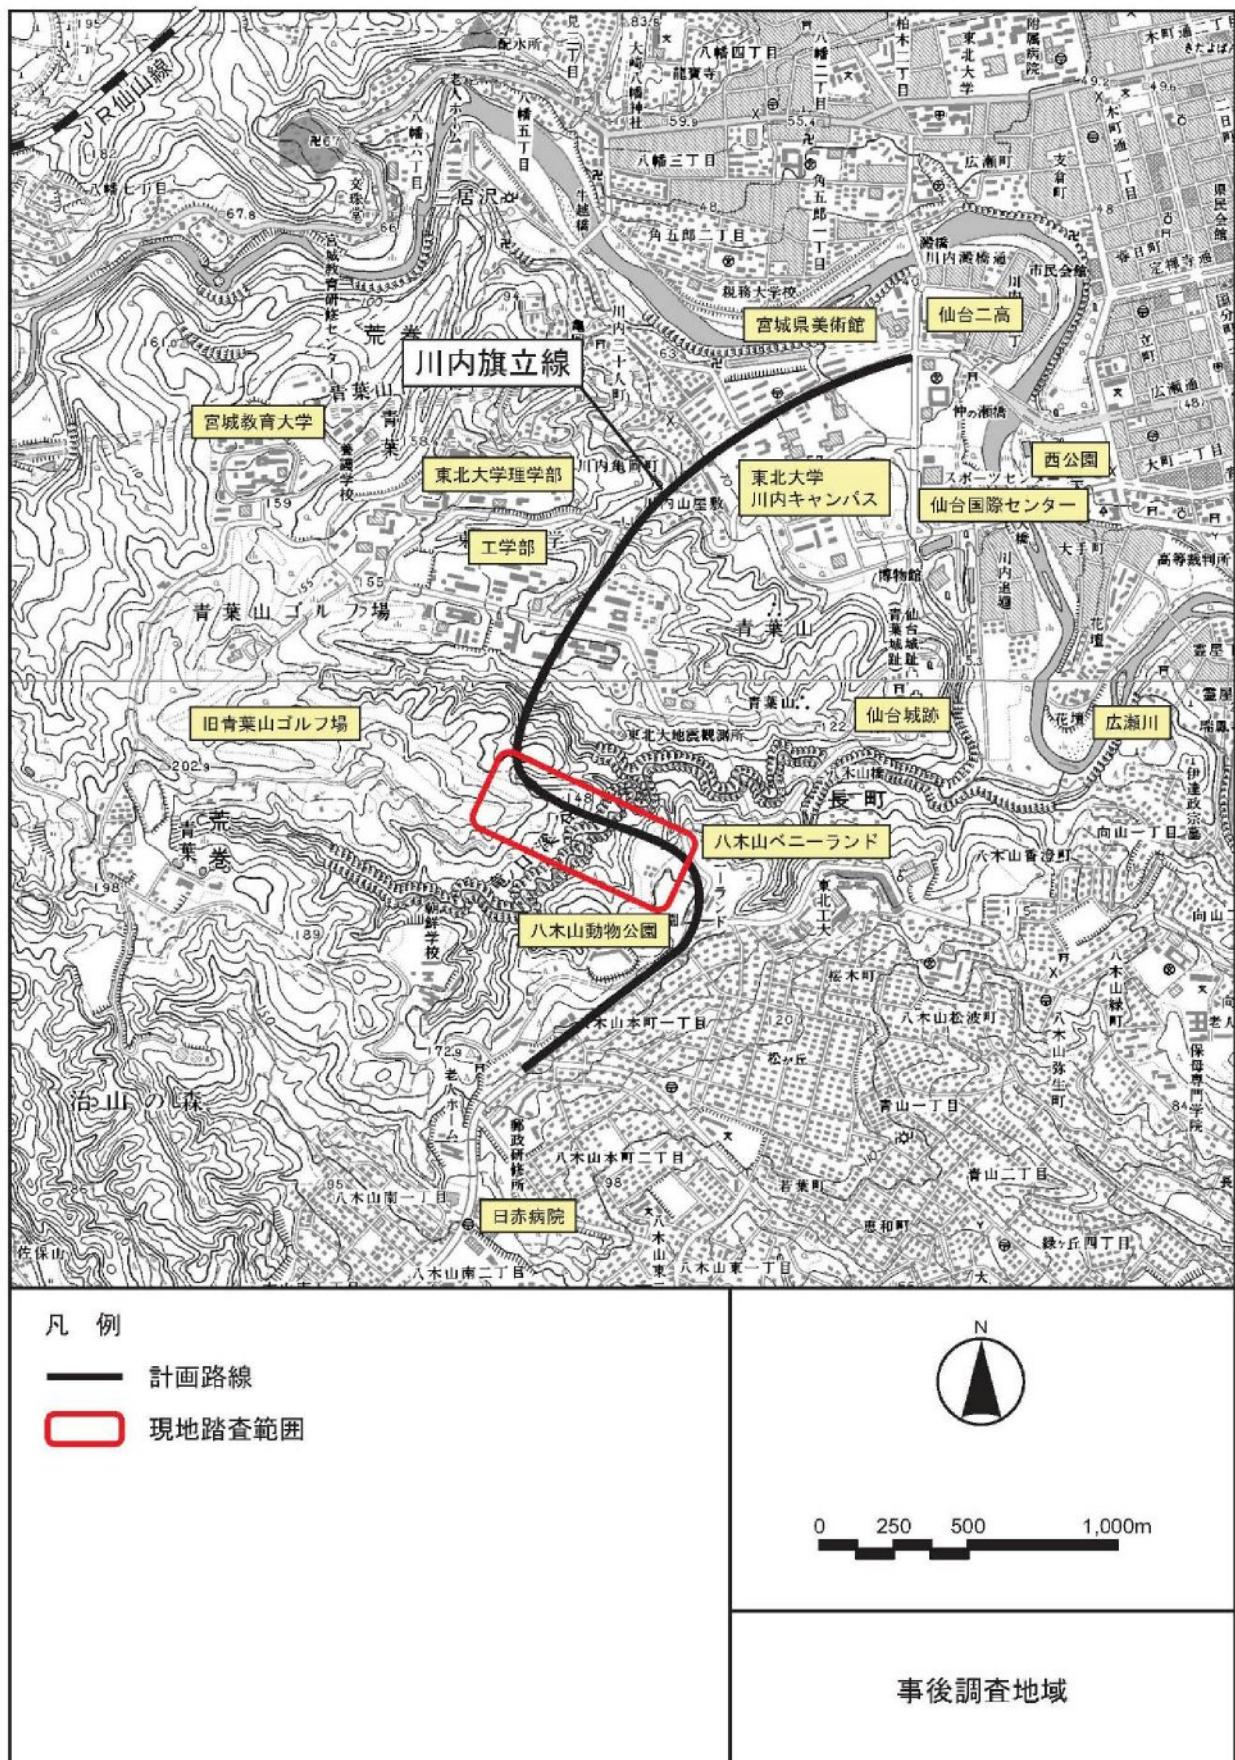
図 5.2.1-1 事後調査地域（地形・地質）

調査地域を図5.2.1-1に示す。

法面植生工、斜面排水路工事の実施による地形・地質への影響を把握するため、現地踏査を実施した。現地踏査は、評価書の予測評価結果及び詳細設計段階の設計図書を確認のうえ実施した。

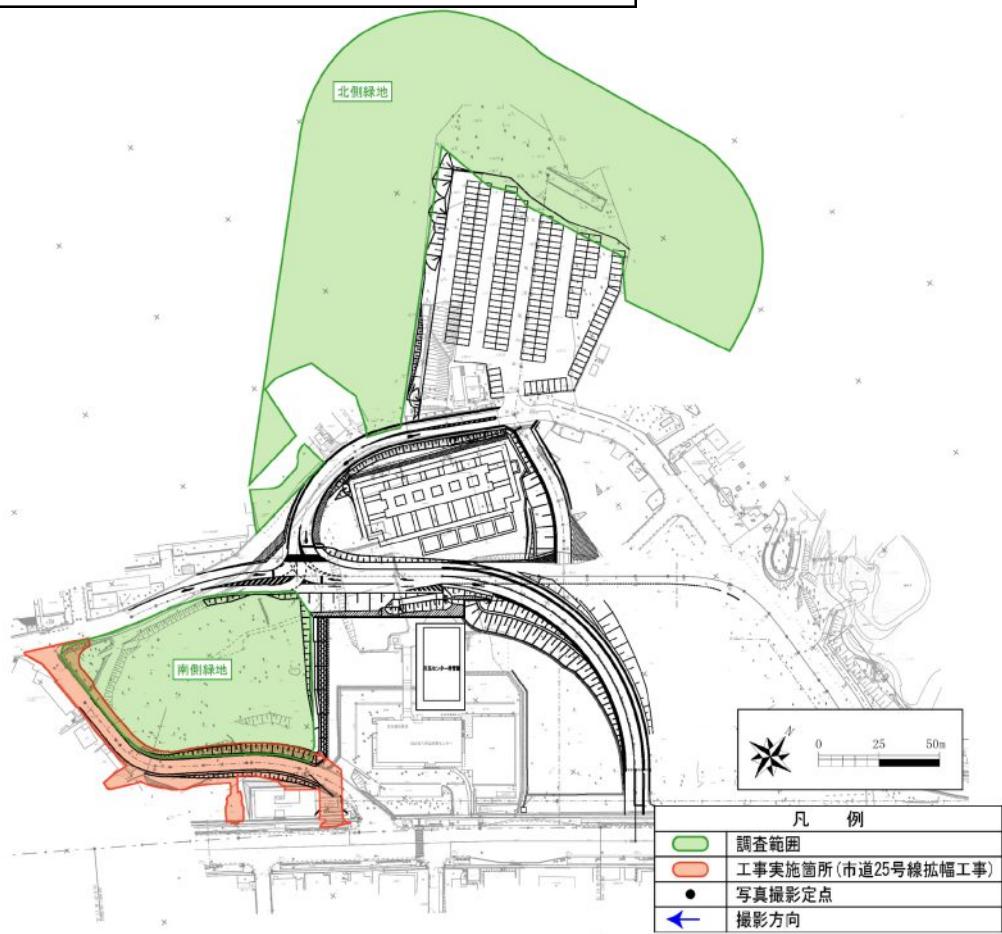
図 5.2.2-8 写真撮影定点位置図 ((仮称) 動物公園駅前広場周辺)

また、市道 25 号線の拡幅工事箇所周辺については、定点からの写真撮影による調査期間中の変化の有無を記録した。定点の位置を図 5.2.2-8 に示す。

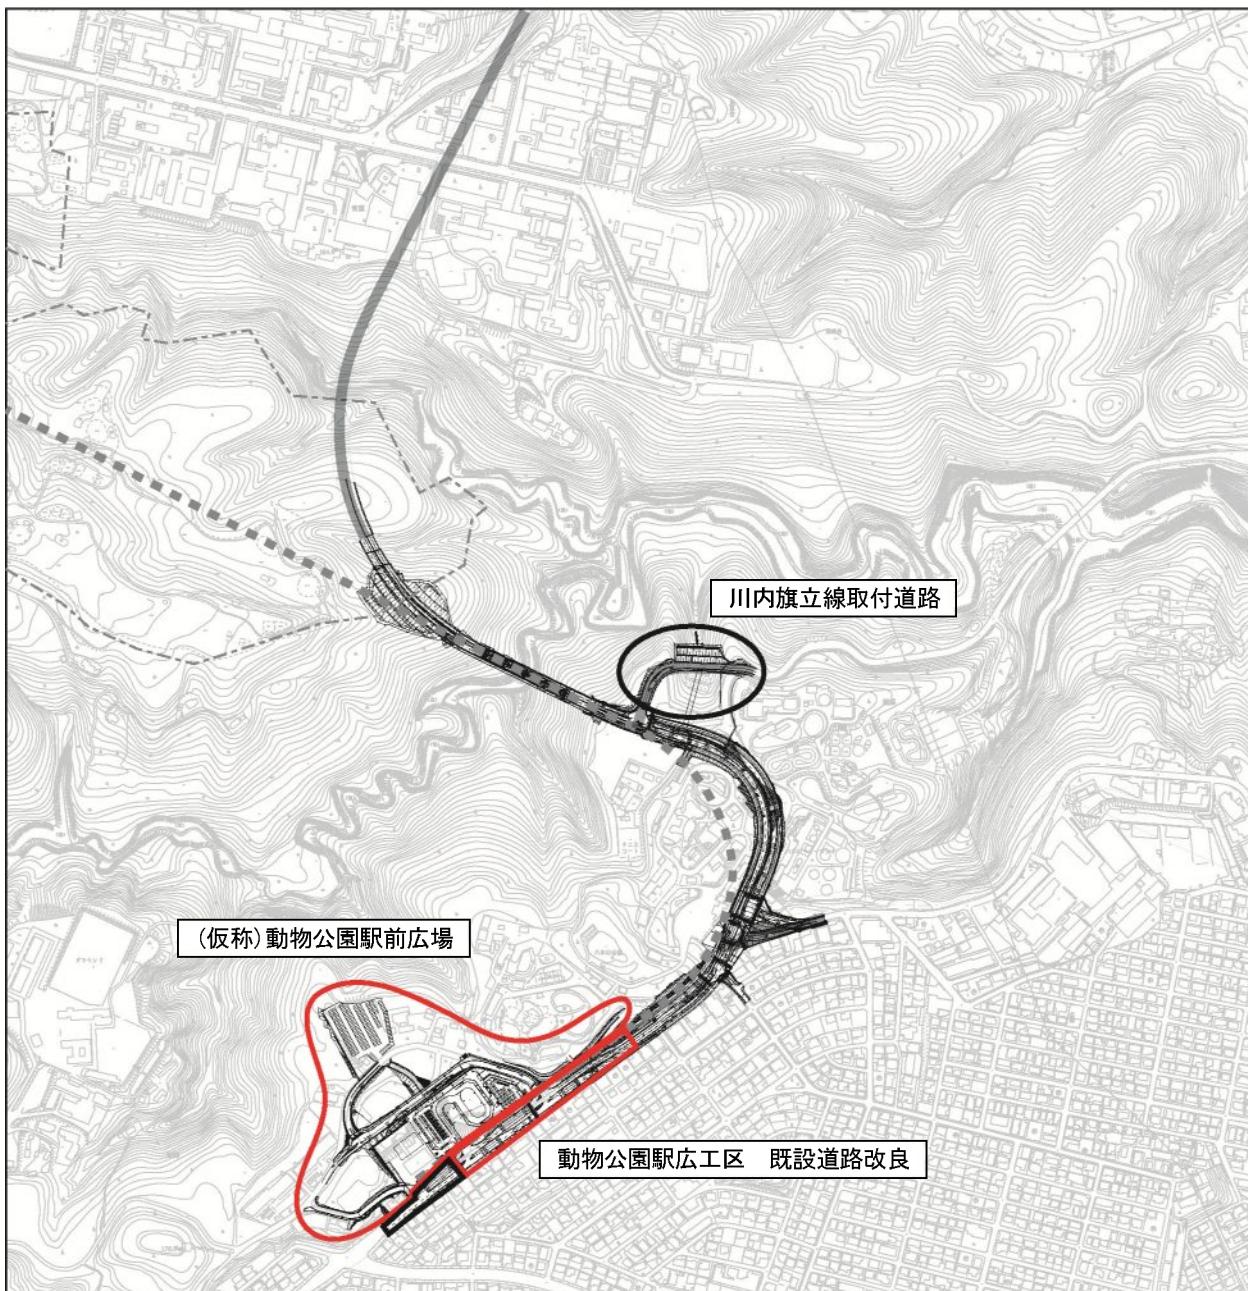
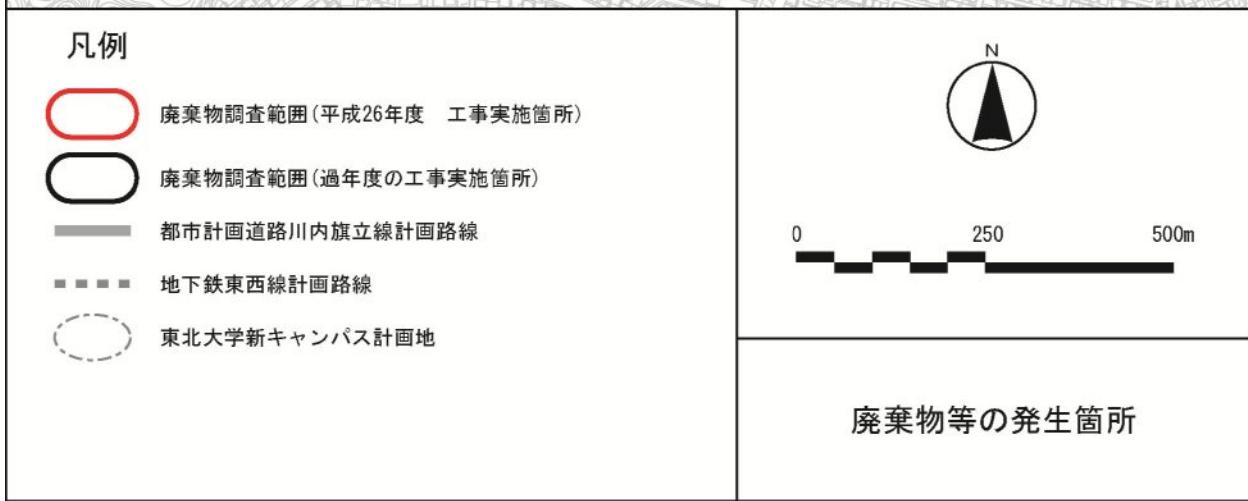
図 5.2.4-1 事後調査地域（廃棄物等）

工事の実施により廃棄物及び残土が発生する地域を調査地域とした。調査期間中の工事実施箇所は、動物公園駅広工区の既設道路改良工事及び（仮称）動物公園駅前広場であった。
