仙台市茂庭土地地区画整理事業
環境影響評価事後調査
報告書（第3回）案

平成 29 年 6 月

仙台市茂庭土地地区画整理組合

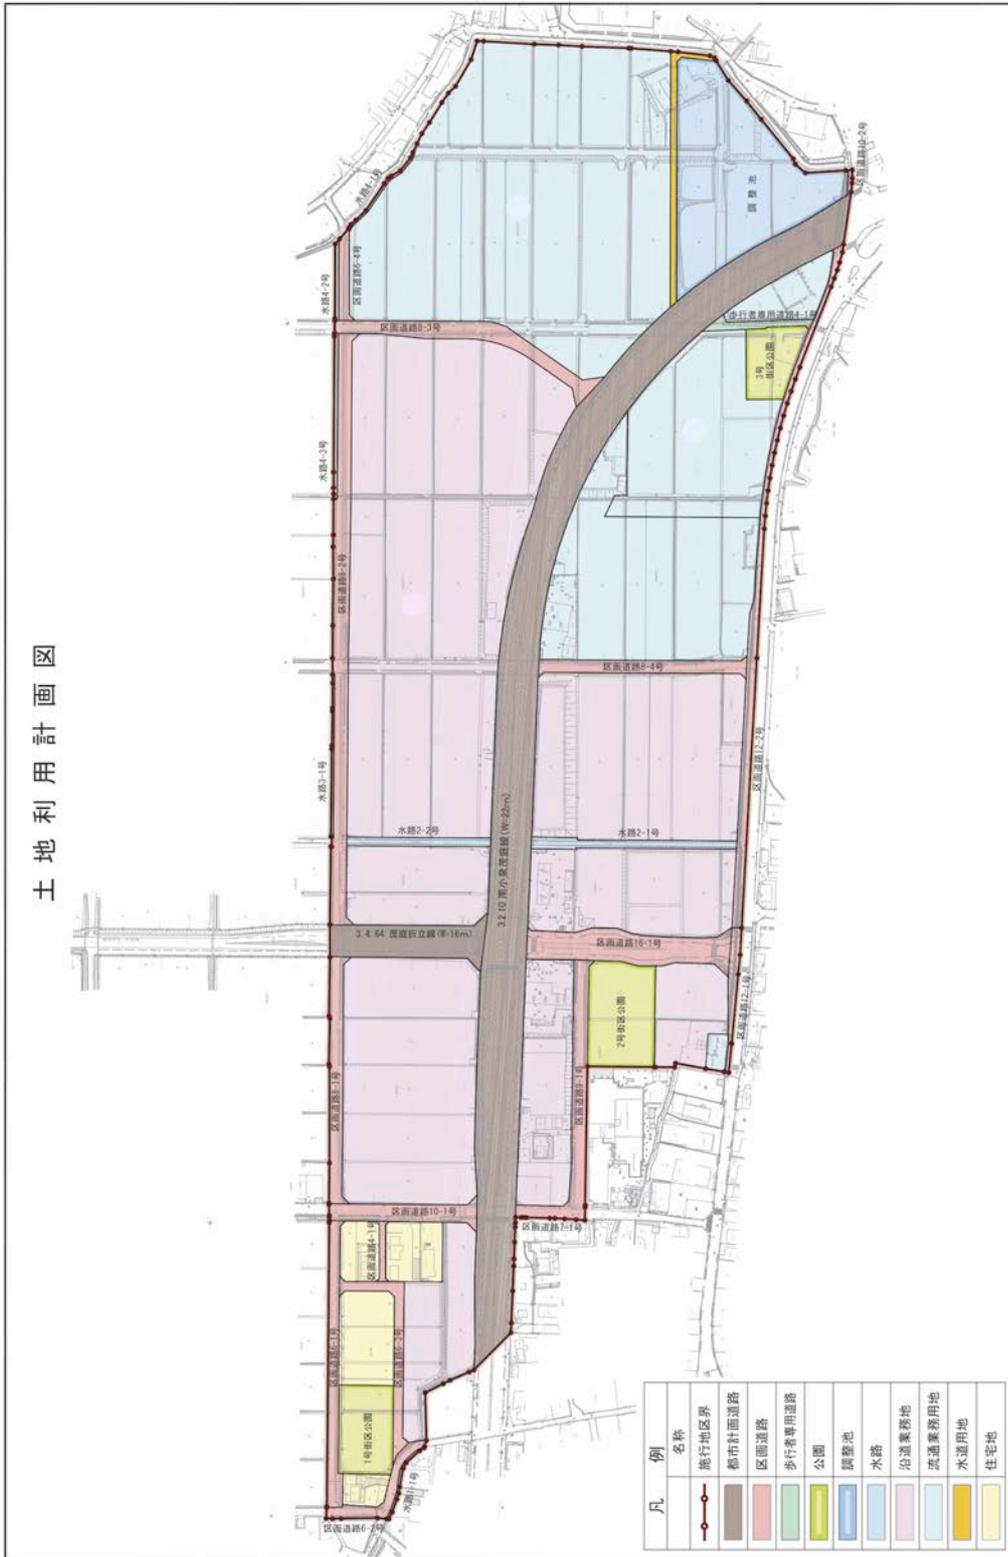
図 2-3 土地利用計画図

本地区の土地利用は、地区内を走る国道286号が東北自動車道仙台南インターに約1.5kmでアクセスしている交通利便性を生かし、広域物流と都市内物流の結節点として、商業業務系及び業務施設系を主体とした整備を目指して計画する。業務施設系の業種としては物流倉庫、集配センター等を想定し、商業業務系の業種としてはホームセンター、スーパーマーケット等を想定している。土地利用計画の用途別面積を表2-2に、土地利用計画図を図2-3に示す。

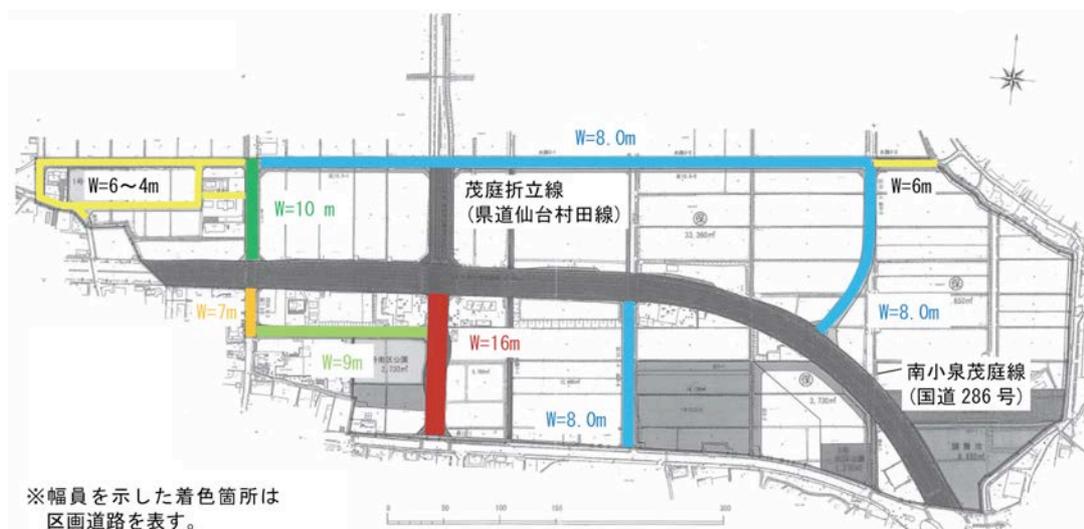
図 2-4 道路計画平面図

道路計画は、地区中央で交差する国道 286 号と県道仙台村田線を本地区の主軸の道路として位置づけ、商業・業務系を中心とした土地利用であることも踏まえながら区画道路を適正に配置した。

国道 286 号については、商業施設予定地へのアクセス改善のため、中央分離帯の一部を開口し右左折レーンを設置のうえ、信号制御することとする。また、交通処理上の必要箇所にレーンや導入路を設置し、交通の流れを阻害しないよう配慮する。道路計画平面図を図 2-4 に示す。

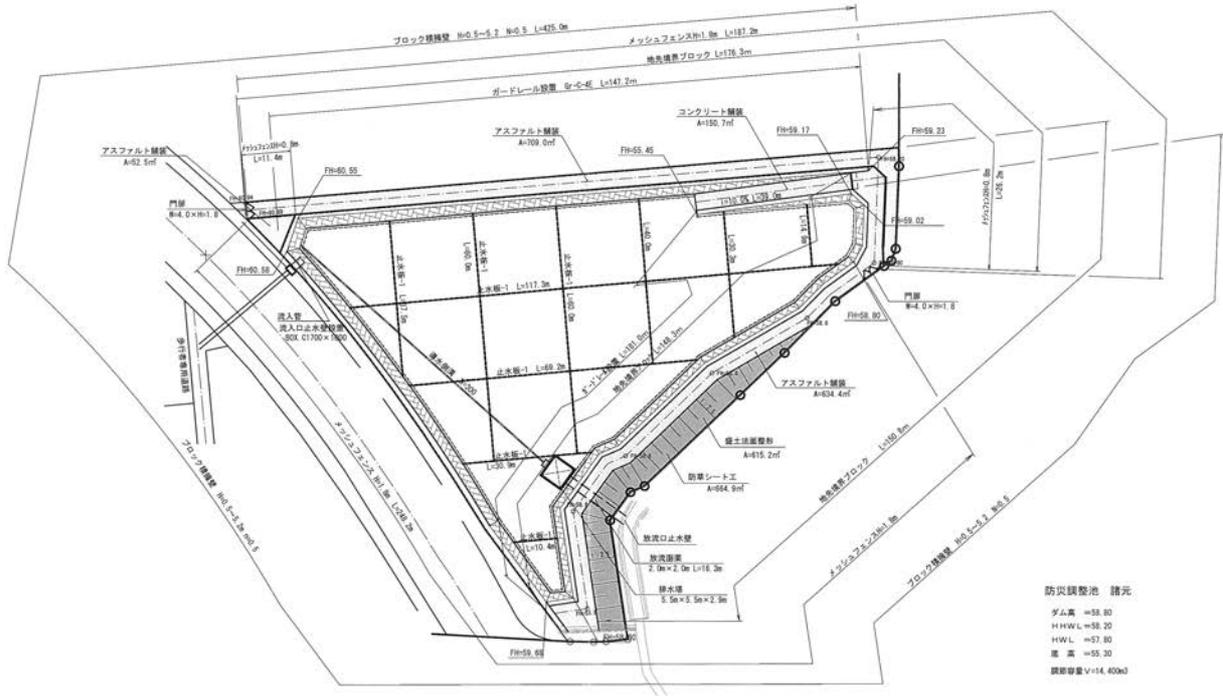
図 2-5 調整池計画平面図

調整池は、評価書において1号調整池及び2号調整池を2箇所に整備する計画としていたが、減歩率を小さくするために調整池面積を可能な限り小さくすべく南東側の2号調整池に集約する計画とした(事後調査報告書(第1回)にて報告済み)。調整池は設置工事完了後に市へ移管する。

ダム高	58.80m
H. H. W. L	58.20m
H. W. L	57.80m
底高	55.30m
調節容量	14,400m ³

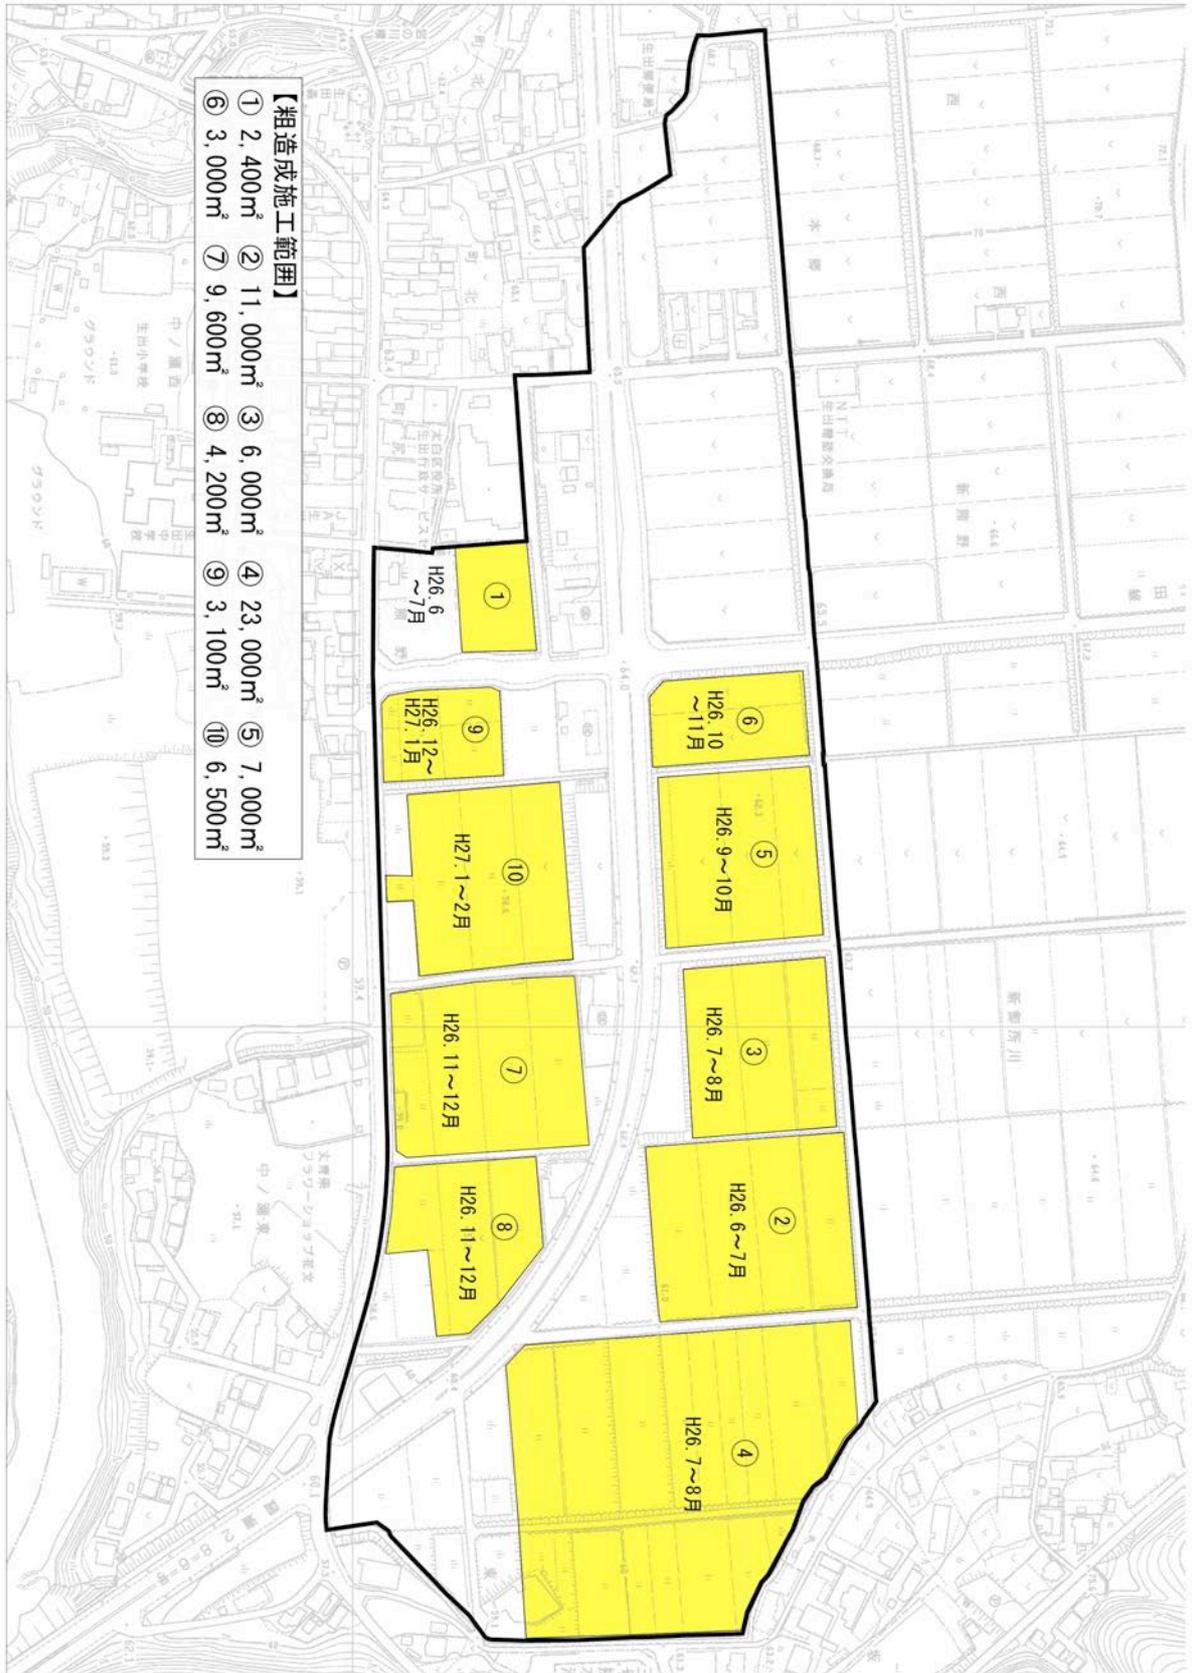
図 4-1 粗造成工事の施工順序（平成 28 年度末時点）

平成26年6月に工事着手後の工事の進捗状況等は図4-1～4-2に示すとおりである。施工順序は、地権者により仮換地前の起工承諾が得られた区画から順次施工したため、評価書公告時点から見直すとともに、施工範囲を細かく区切り段階的に施工した。

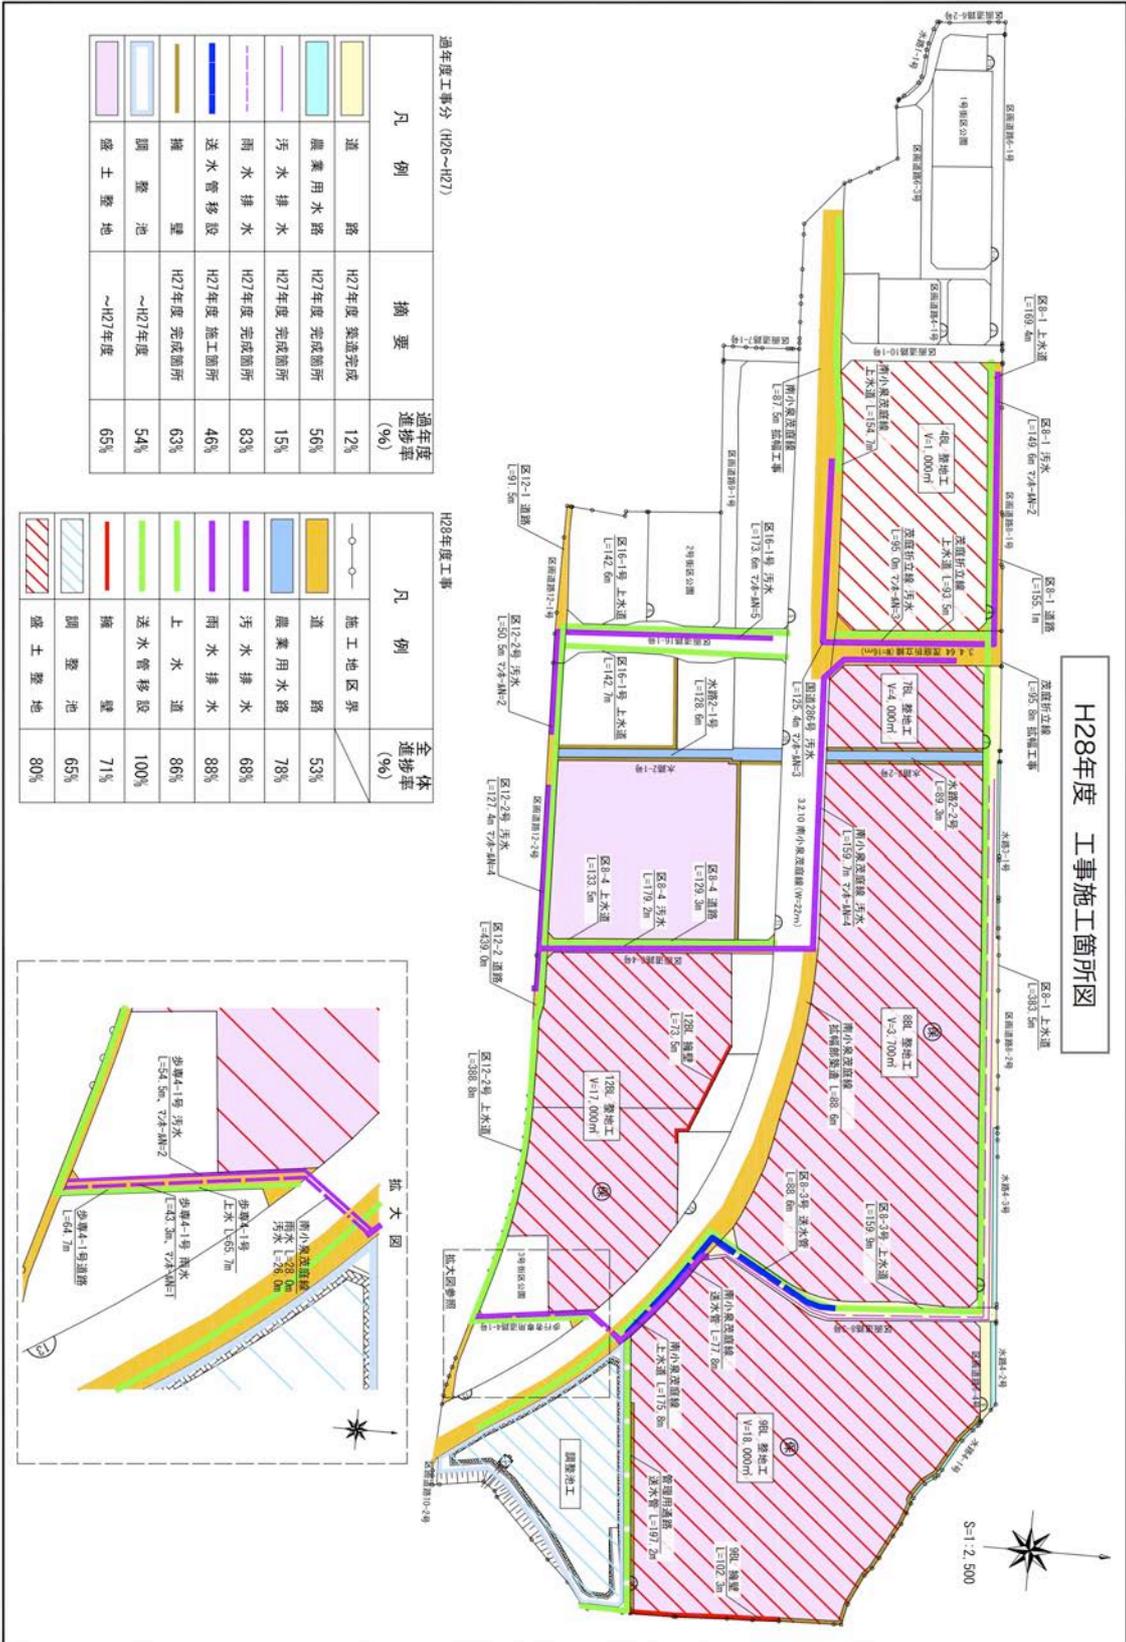
図 4-2 工事の進捗状況 (平成 28 年度工事分)

凡 例	摘 要	過年度進捗率 (%)
	道 路	12%
	農業用水路	56%
	汚水排水	15%
	雨水排水	83%
	送水管移設	46%
	擁 壁	63%
	調 整 池	54%
	盛土整地	65%

凡 例	全 体進捗率 (%)
	53%
	78%
	68%
	88%
	86%
	100%
	71%
	80%

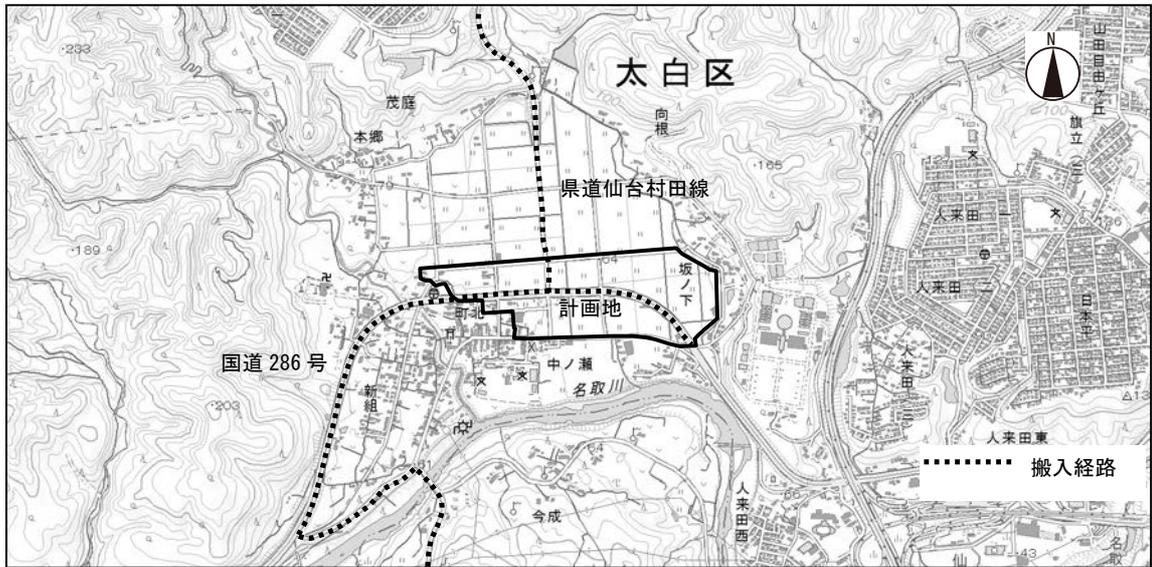
図 4-3 盛土材の搬入経路

これまでの盛土材の月別搬入量は表 4-5 に示すとおりである。本報告書の対象である平成 28 年度(1 月現在)の搬入量は、38421.5m³であった。盛土材の搬入経路は図 4-3 に示すとおりである。

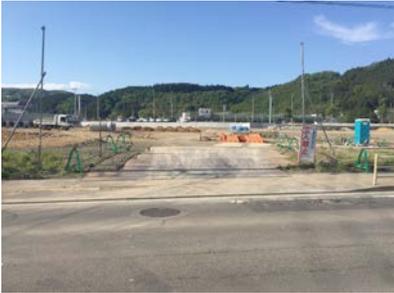
環境影響要因 (環境影響要素)	環境保全措置等の内容	実施状況
資材等の運搬 (浮遊粒子状物質、粉じん)	使用する工事用車両は適切な点検整備を行い、その性能を維持することにより、浮遊粒子状物質の発生抑制に配慮する。	運搬業者に対し車両の点検整備を要請し、ヒアリングにより実施状況を確認した。
	工事用車両の洗車を行うことにより発生を抑制する。	運搬業者に対し車両の洗車を要請し、現場にて目視により車両の状態を確認した。
	荷台への防塵シートの敷設を行うことにより発生を抑制する。	自動開閉シートを装着した車両を使用した。
	工事用車両の出入り口及び周辺道路の清掃を行い、土ぼこり等発生を抑制する。	<p>出入り口付近を砂利及び敷鉄板により養生するとともに、誘導員により出入り口及び周辺道路の清掃を行った。</p>

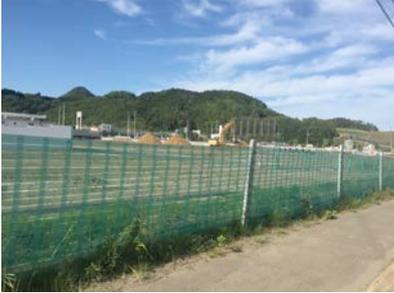
<p>平成 29 年 4 月 18 日撮影</p>
重機の稼働 盛土・掘削等 (浮遊粒子状物質、粉じん)	切盛土工事については、土の巻き上げを抑制するため、同時施工範囲を極力少なくするよう工程計画上配慮する。	施工範囲を小面積に区切り、同時施工範囲を少なくする工程とした。
	人家に接近する敷地境界付近で工事を行う場合は仮囲い等を設置し、土ぼこり等の飛散抑制に配慮する。	<p>人家に接近する敷地境界に防塵ネットを設置した。</p>

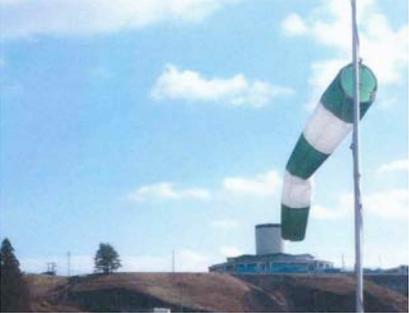
<p>法面の施工後は、可能な限り速やかに法面の緑化を行い、土ぼこり等発生を抑制する。</p>	<p>現時点では法面の施工を実施していない。</p>
	<p>風向風速を監視し、浮遊粒子状物質等の発生のおそれのあるときは工事現場への散水を迅速に行うほか、作業を一時中断するなど、発生を抑制する。</p>	<p>吹流しにより風の状況を監視し、必要に応じ作業の中断や散水を実施した。</p>

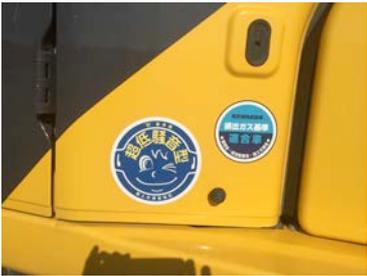
環境影響要因 (環境影響要素)	環境保全措置等の内容	実施状況
<p>重機の稼働 (騒音)</p>	<p>十分な高さの仮囲いの設置、重機の低出力化、重機の同時稼働台数を減らす保全措置により、影響の低減を図る。</p>	<p>低騒音型の重機を使用した。 施工範囲を小面積に区切り、段階的に施工を進めることにより重機の同時稼働台数を減らした。</p>

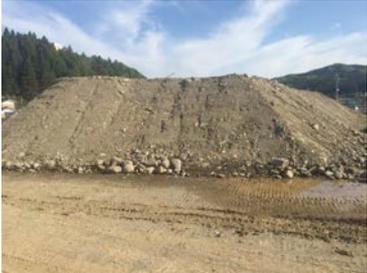
環境影響要因 (環境影響要素)	環境保全措置等の内容	実施状況
盛土・掘削等 (水の濁り)	掘削後の仮置き土砂や、盛切土の裸地は必要に応じシートで覆い、濁水発生の抑制に努める。	粗造成が完了した範囲の表面は粒径の大きい盛土材（礫分 80.7%）で被覆し、濁水発生を抑制した。

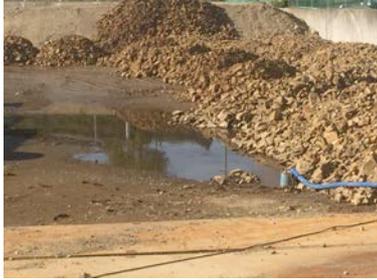
平成 28 年 4 月 18 日撮影
	造成後の裸地については、早期に緑化を施すことにより濁水発生を抑制し、影響の低減を図る。	現時点で造成工事は完了していない。
	沈砂池濁水処理施設設置等の対策を講じることとする。なお、凝集沈殿剤を用いる場合は食品添加物として認められている種類のものを使用する等、周辺環境の保全に配慮する。	仮設沈砂池を設置し濁水濃度を低減し、凝集沈殿剤は用いなかった。

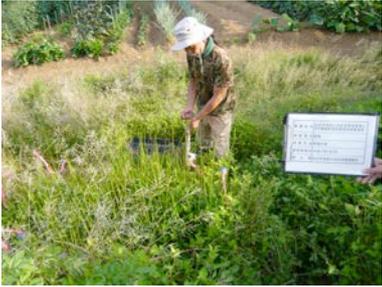
環境影響要因 (環境影響要素)	環境保全措置等の内容	実施状況
盛土・掘削等 改変後の地形 (植物相及び 注目すべき 種)	タコノアシ、サンカクイ、及び大部分の個体群が消失すると予測されたオモダカの3種については、生育適地への移植により、生育個体群の保全を図ることとする。	移植対象種のうち H26 年度に仮移植を実施した（事後調査報告書(第1回)で報告済み)サンカクイの生育状況を確認した。

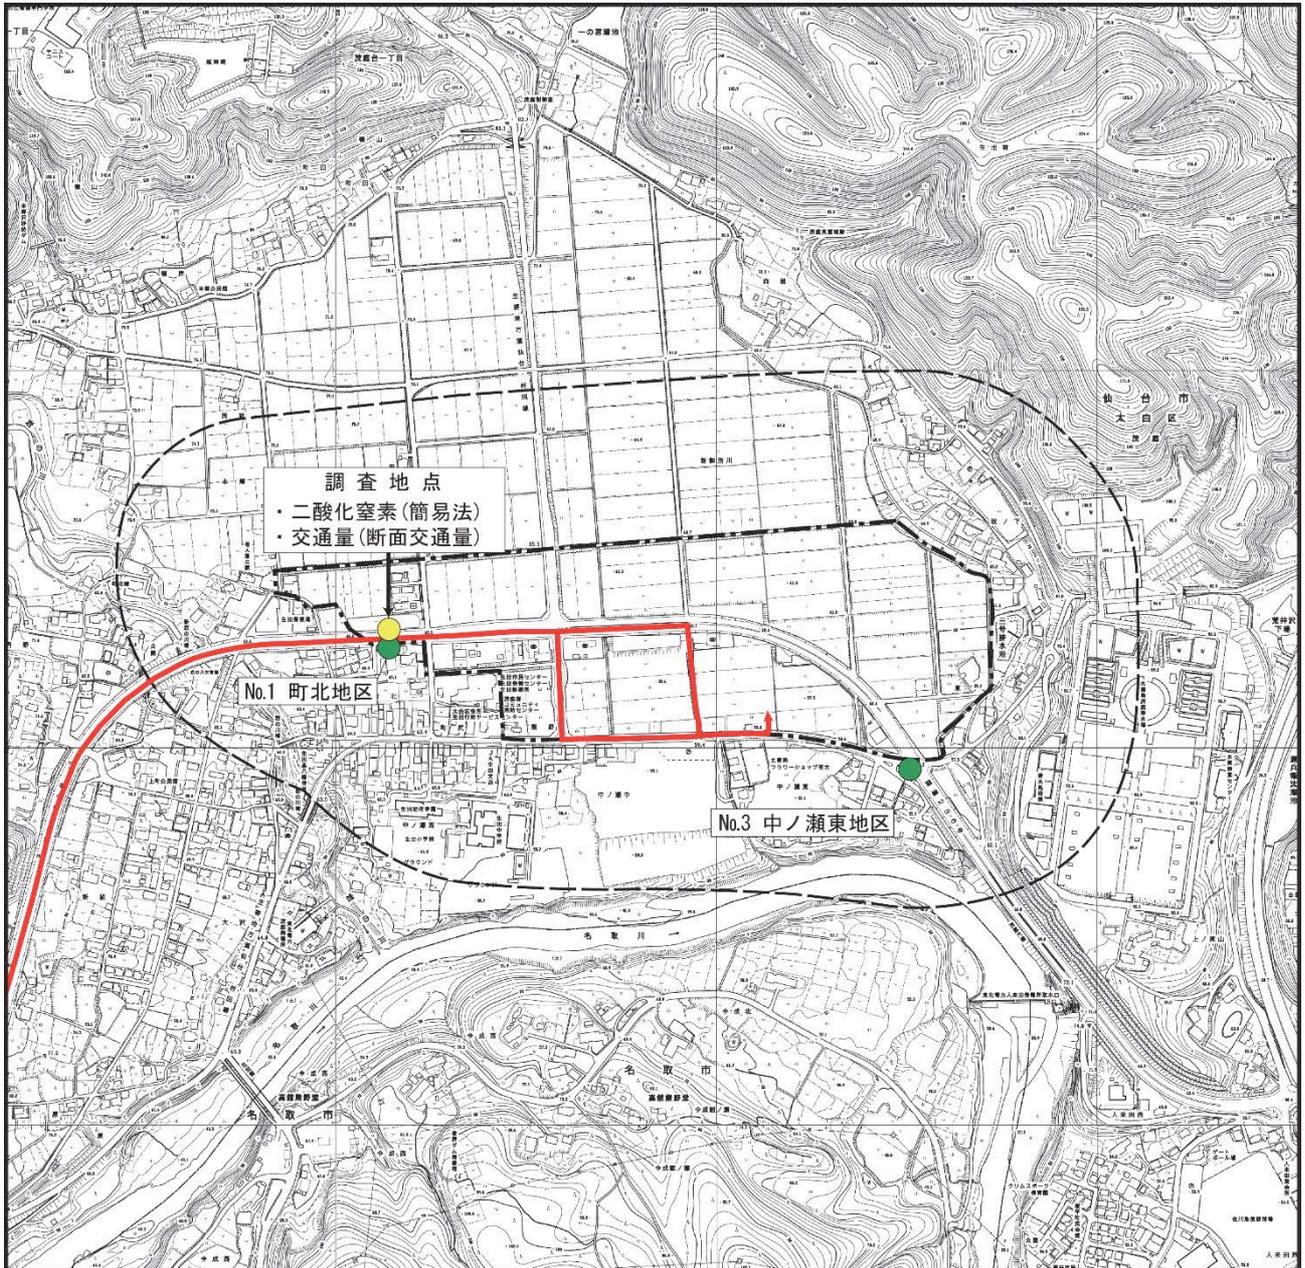
図 7-1-1 調査地点図 (大気質、交通量)

調査地域は、資材運搬車両が走行する国道 286 号沿いとした。詳細を表 7-1-2 及び図 7-1-1 に示した。なお、予測地点はNo.1 町北地区及びNo.3 中ノ瀬東地区の 2 地点であるが、図 7-1-1 に示すとおり、No.3 中ノ瀬東地区は資材運搬車両の走行経路から外れるため事後調査から除外した。

事後調査結果は、No.1 町北地区の日平均の最高値が 0.011ppm であり、評価書時の予測結果及び環境基準を下回る結果となった。なお、図 7-1-1 に示すとおり、No.3 中ノ瀬東地区は資材運搬車両の走行経路から外れるため事後調査から除外した。

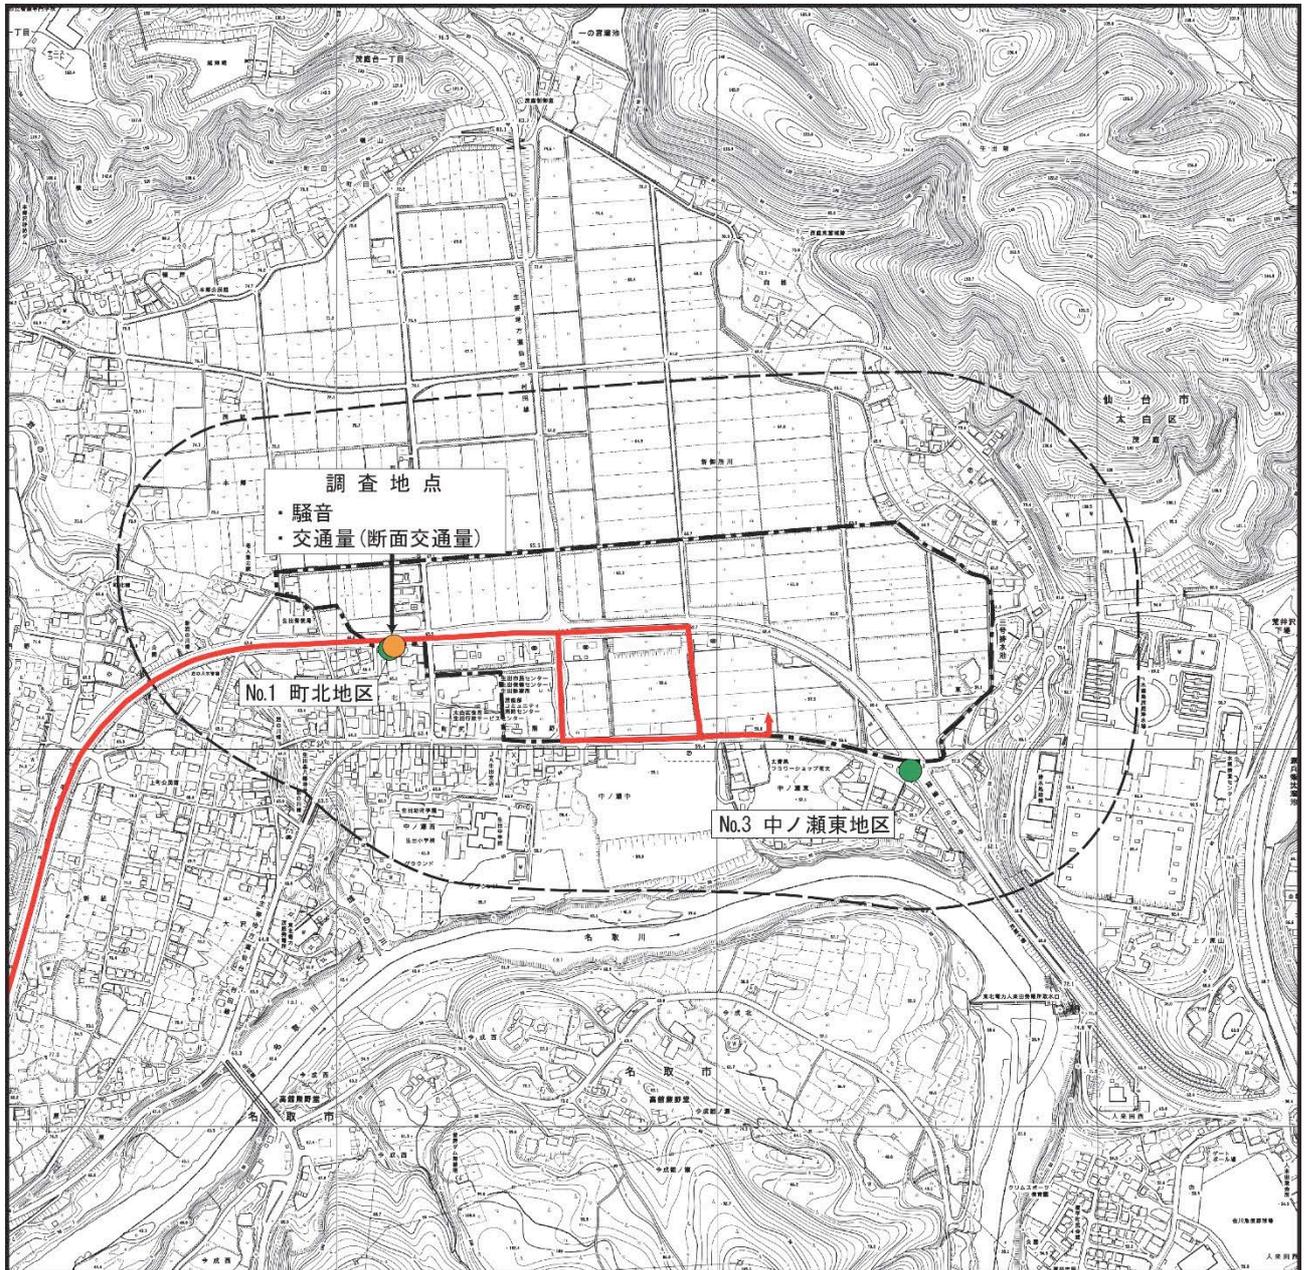
図 7-2-2 調査地点図 (騒音)

調査地域は、資材運搬車両が走行する国道 286 号沿いとした。詳細を表 7-2-2 及び図 7-2-2 に示した。なお、予測地点は No.1 町北地区及び No.3 中ノ瀬東地区の 2 地点であるが、図 7-2-2 に示すとおり、No.3 中ノ瀬東地区は資材運搬車両の走行経路から外れるため事後調査から除外した。

事後調査の結果、No.1 町北地区の等価騒音レベルは 72dB(A) であり、評価書時の予測結果と同等の値となり、騒音規制法の要請限度 75dB(A) は満足するものの、環境基準 70dB(A) を超過する結果となった。なお、図 7-2-2 に示すとおり、No.3 中ノ瀬東地区は資材運搬車両の走行経路から外れるため事後調査から除外した

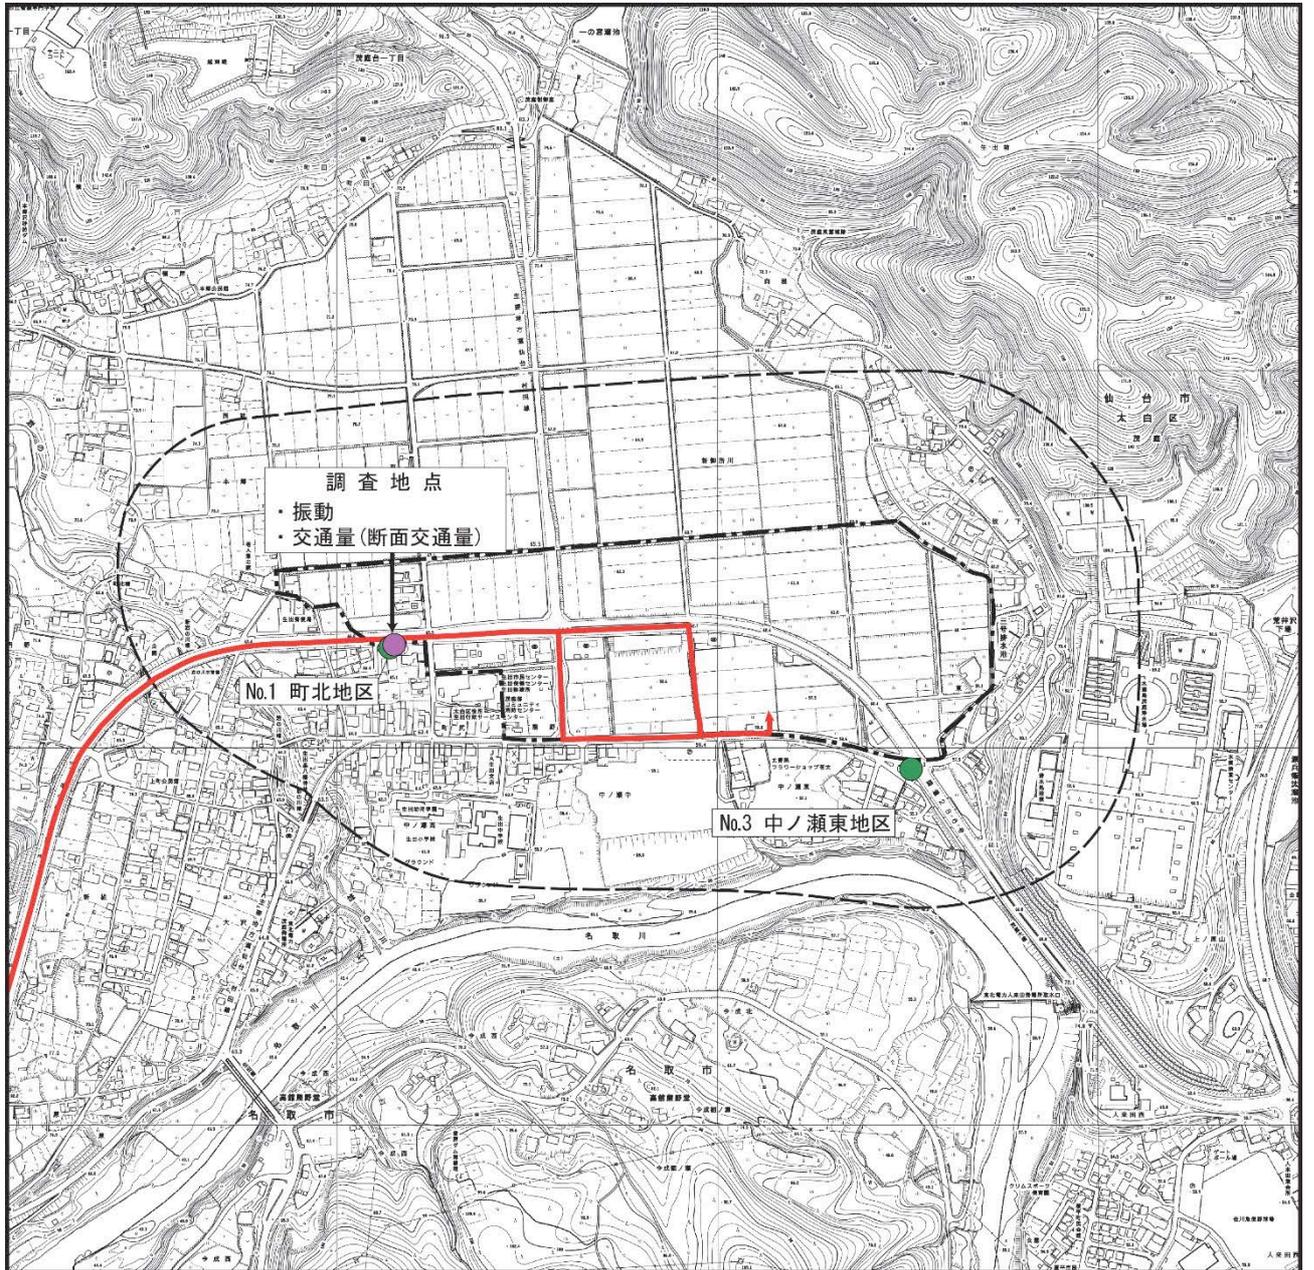
図 7-3-1 調査地点図 (振動)

調査地域は、資材運搬車両が走行する国道286号沿いとした。詳細を表7-3-1及び図7-3-1に示した。なお、予測地点はNo.1町北地区及びNo.3中ノ瀬東地区の2地点であるが、図7-3-1に示すとおり、No.3中ノ瀬東地区は資材運搬車両の走行経路から外れるため事後調査から除外した。

事後調査の結果、No.1 町北地区の振動レベル(80%レンジの上端値)は 39dB であり、評価書時の予測結果より低い値となり、環境基準 65dB を満足する結果となった。なお、図 7-3-1 に示すとおり、No.3 中ノ瀬東地区は資材運搬車両の走行経路から外れるため事後調査から除外した。

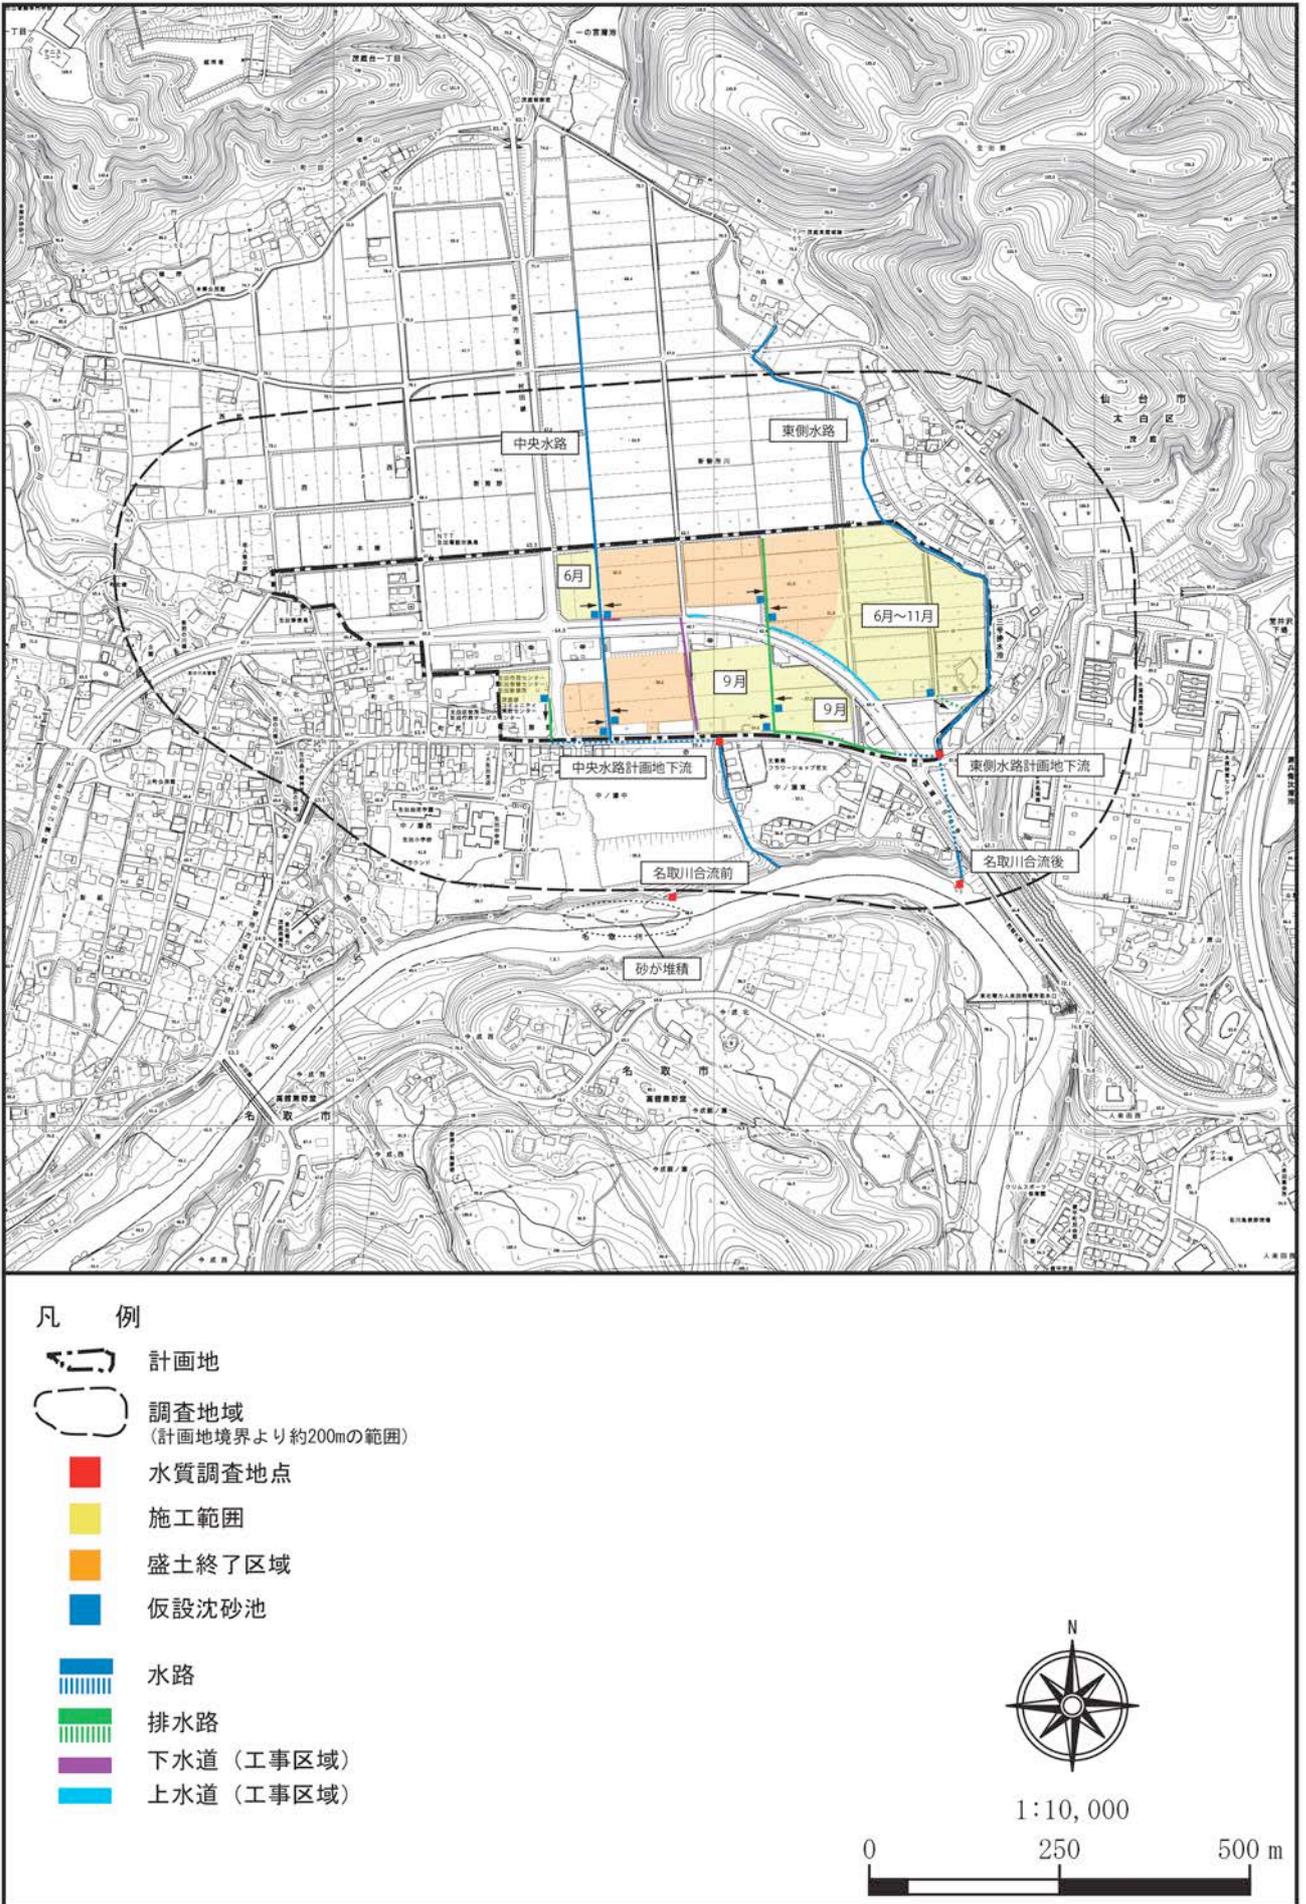
図 7-4-1 調査地点図 (水質)

調査地域は、造成工事に伴い濁水が流れ込む可能性のある中央、東側各水路及び名取川とした。浮遊物質量の調査地点は、表7-4-1及び図7-4-1に示す4地点とした。流量の測定は中央水路計画地下流及び東側水路計画地下流の2地点で実施した。

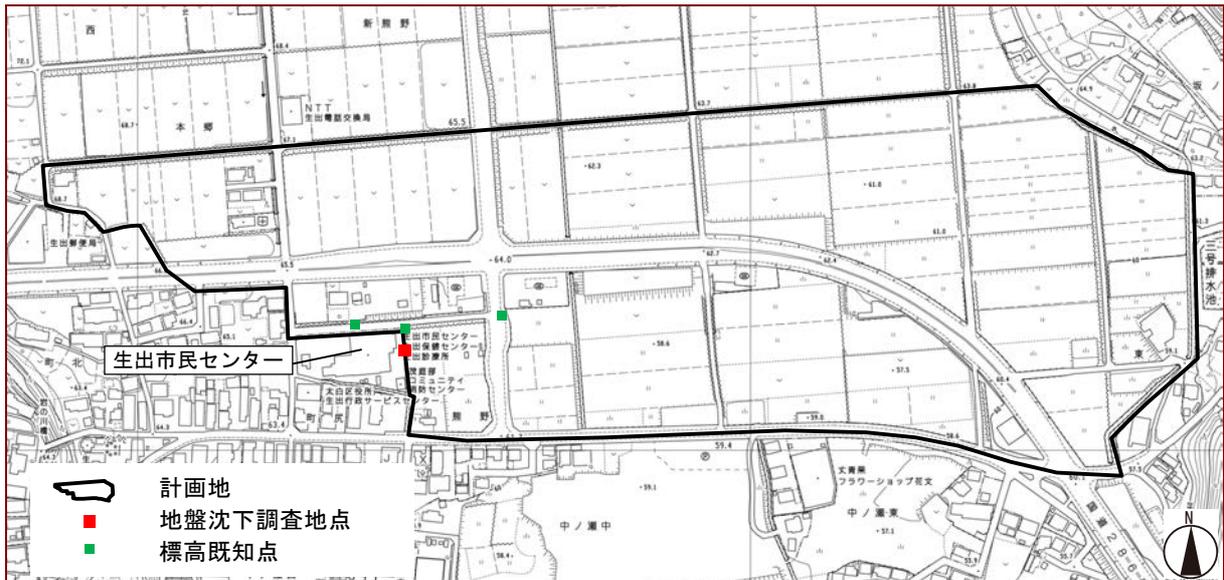
図 7-5-1 調査地点図（地盤沈下）

調査項目	調査地点
計画地外への影響 （地盤沈下）	生出市民センター敷地境界付近
