事後調査報告書
(工事中その1)

- (仮称) ニトリ仙台 DC 新築工事 -

令和 6 年 5 月

株式会社ニトリ

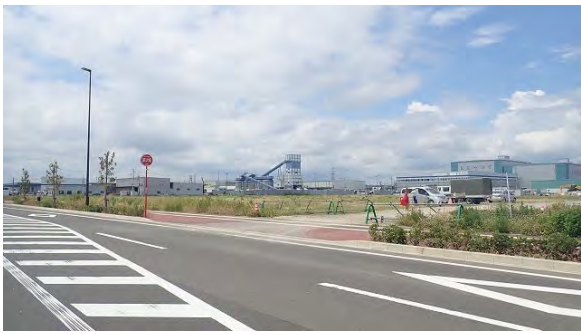
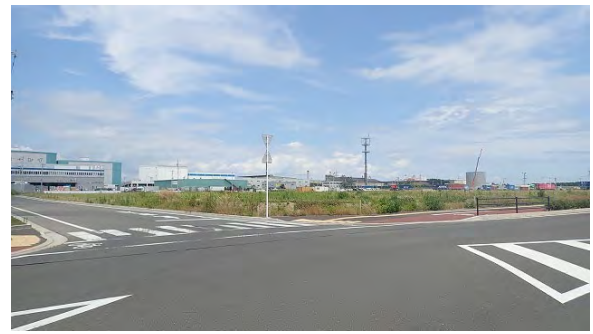
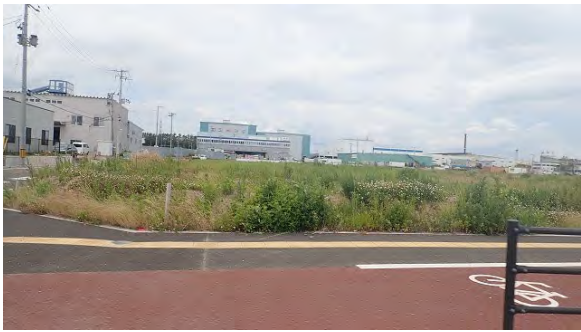
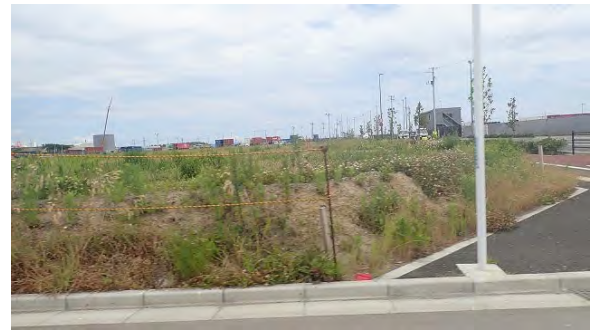
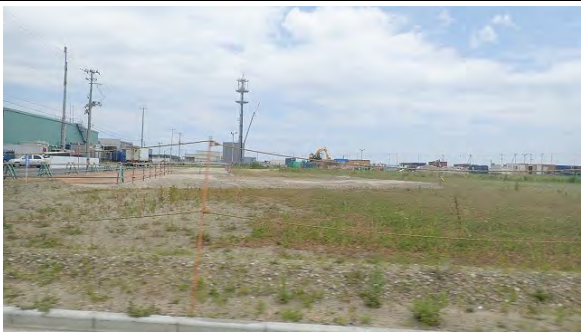
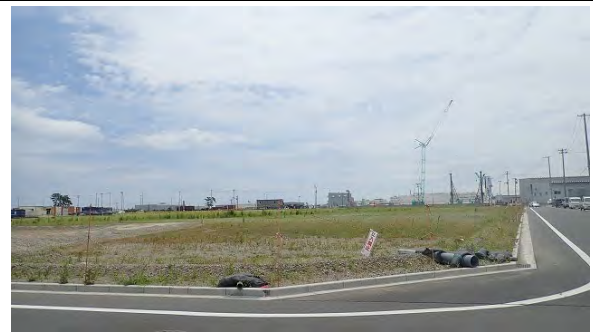
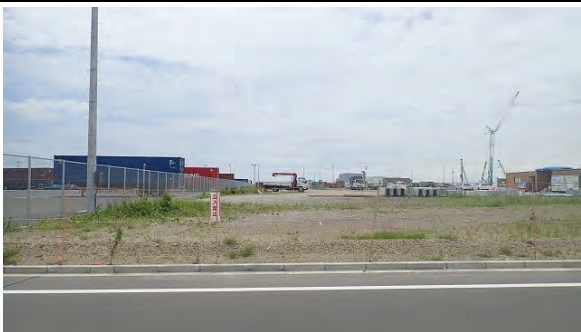
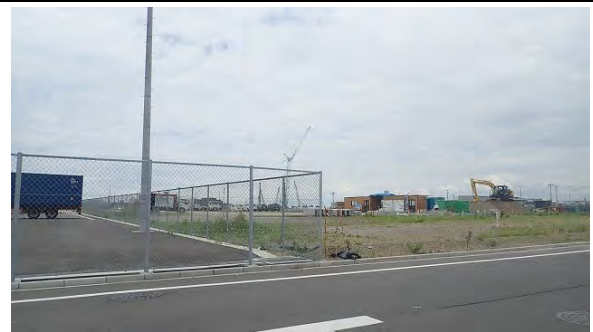
写真 1.5-1 計画地周辺の状況（令和3年6月17日撮影）

①計画地南東端より北西方向

②計画地南西端より北東方向

③計画地南西端より北方向

④計画地南西端より東方向

⑤計画地北西端より東方向

⑥計画地北西端より南方向

⑦計画地北東端より南方向

⑧計画地北東端より南西方向

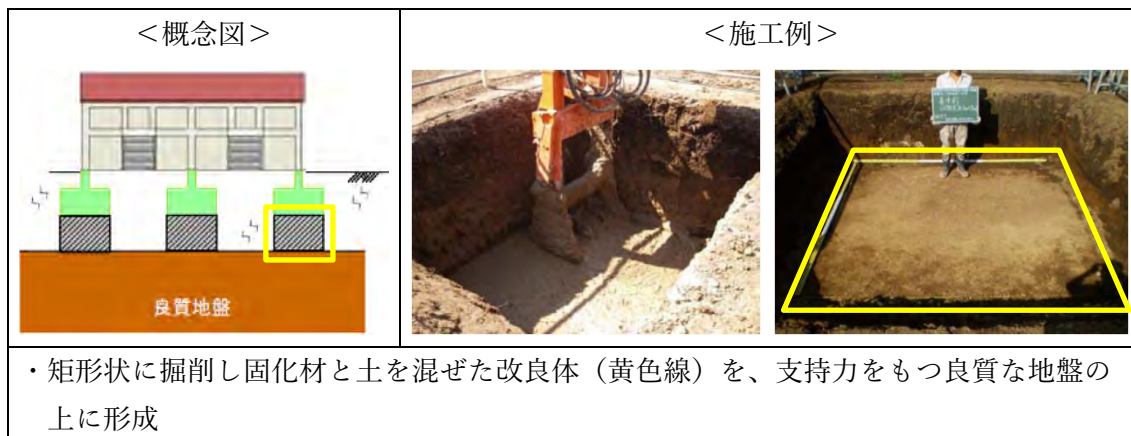
図 1.8-1 地盤改良工事のイメージ

計画建築物の建築に当たり、軟弱地盤対策として地盤改良を行う。改良方法は、支持力をもつ層まで掘削したのち、固化材と土を混合して強度を高めた改良体を形成する（図 1.8-1）。改良体は概ね等間隔で配置され、改良体の上に基礎（スラブ：鉄筋コンクリート製の床構造体）が設置される（図 1.8-4）。

改良体どうしの間には一定の空間が確保されており、この空間を地下水が移動することができることから、地下水流動を面的に阻害するような構造ではない。なお、地下水が透過しにくい改良体等が占める面積は、計画地面積の約 15%、建築面積の約 29%である。

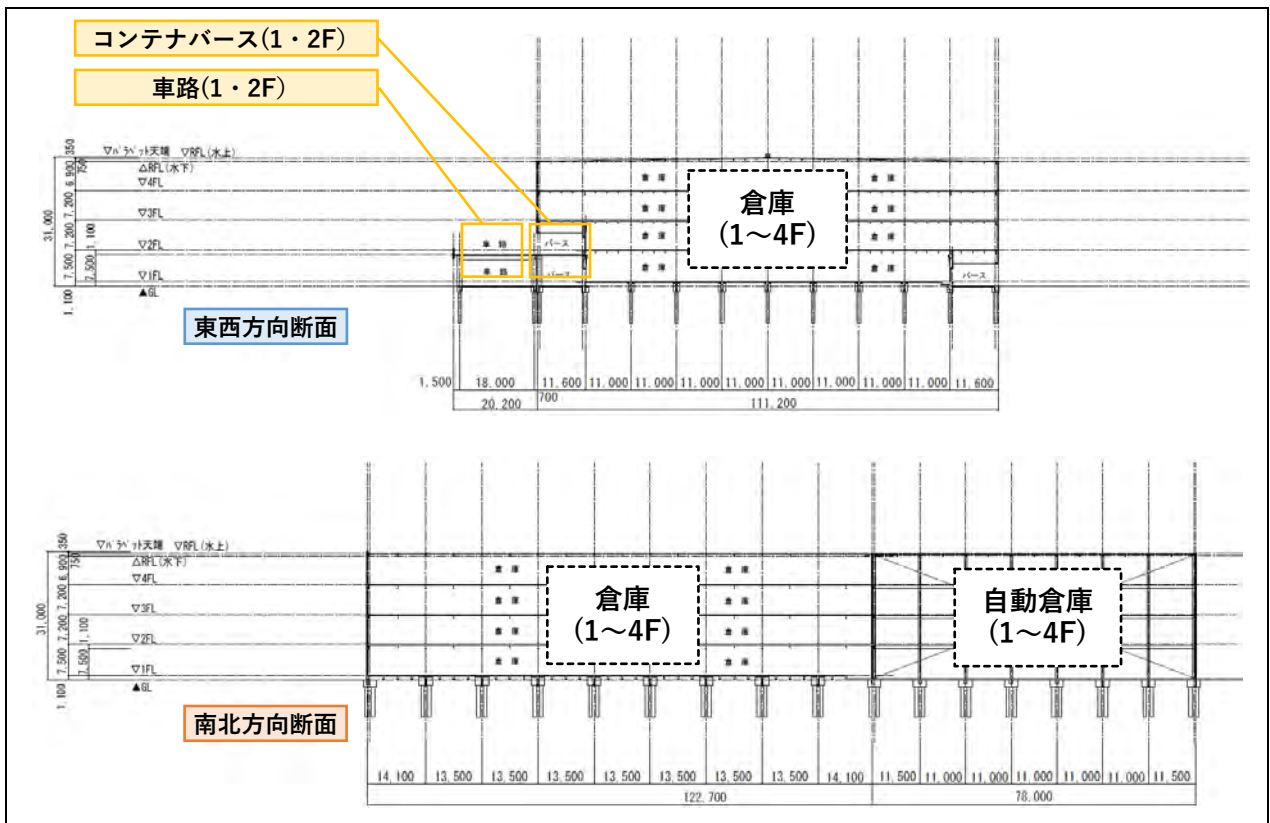
図 1.8-2(2) 建築計画 (断面図)

※ 断面位置は図 1.8-2(1)に示す。

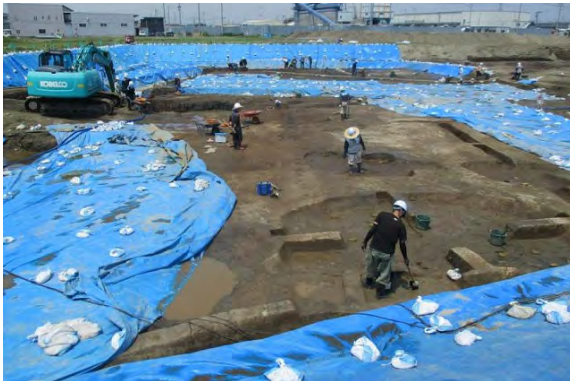
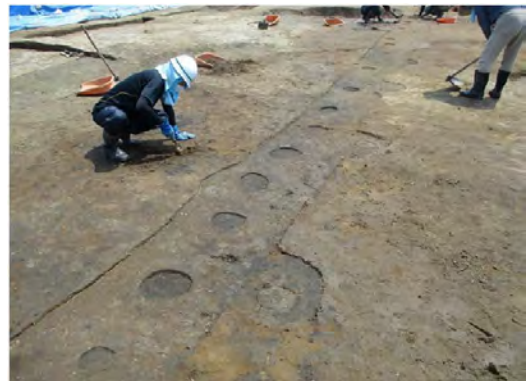
写真 1.13-1 発掘調査の状況（令和4年8月）

撮影時期：令和4年8月

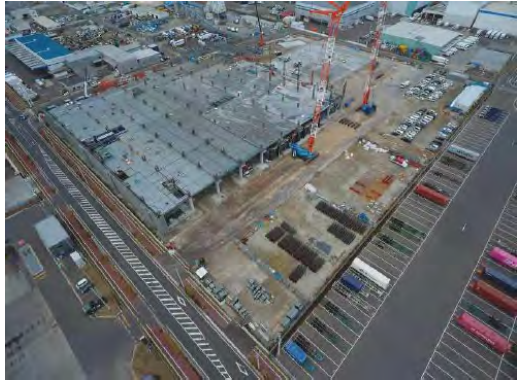
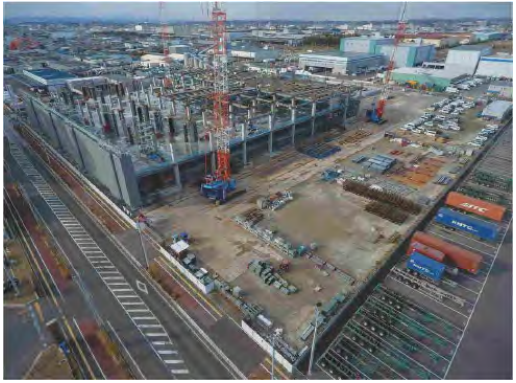
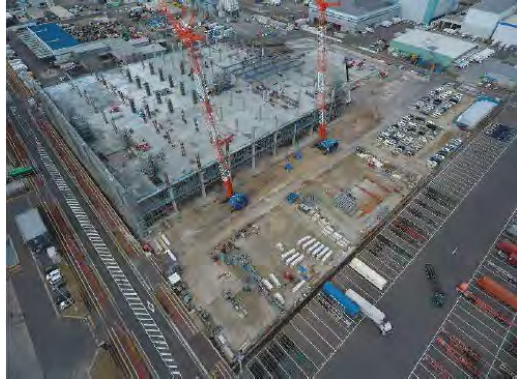
写真 3-1(2) 工事の進捗状況 (2/2)

<p>令和 5 年 12 月 20 日</p>	<p>令和 6 年 1 月 26 日</p>

<p>令和 6 年 2 月 29 日</p>

本事業の工事工程は、第1章「1.7 対象事業の実施期間」に概要を示したとおりであるが、建屋別の工事工程を表3-1に示す。また、工事区域内の工事状況の変遷を写真3-1に示す。

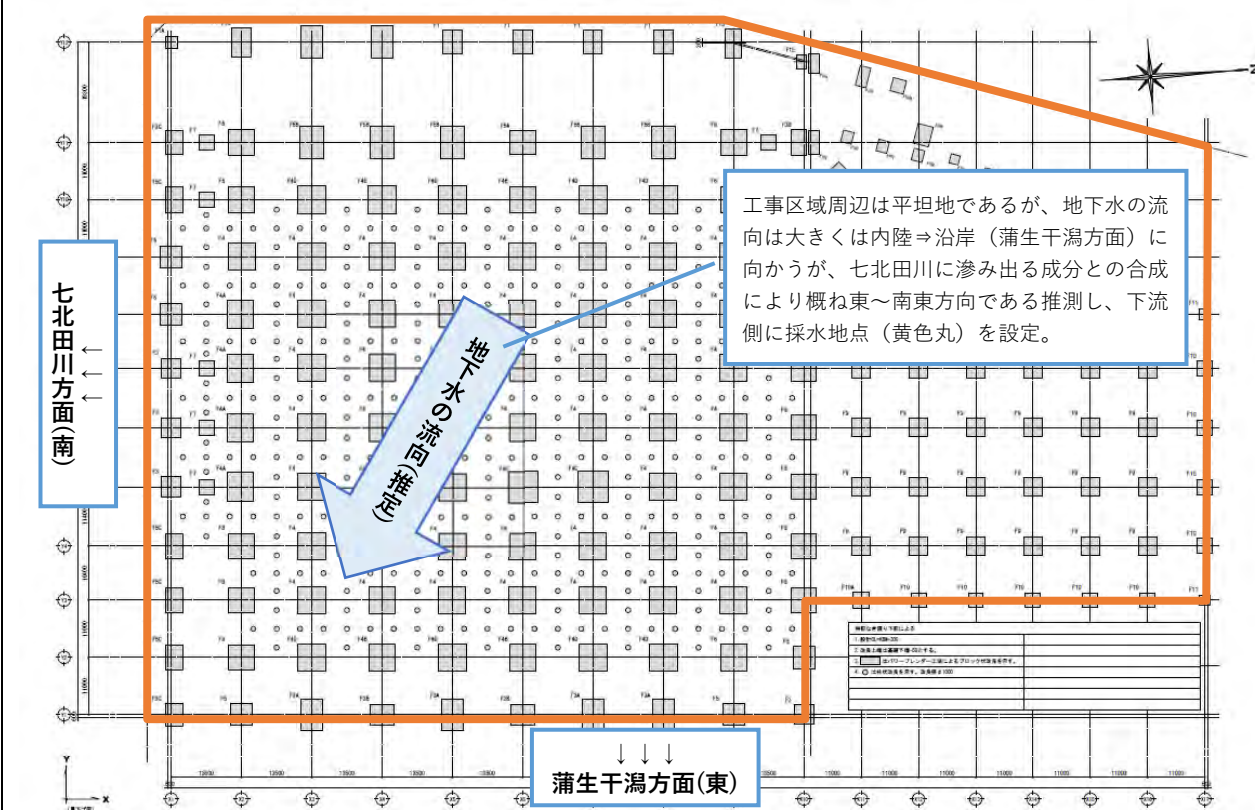
図 6.4-1 調査地点（地下水汚染）

項目	調査日程
地下水中の六価クロム濃度	地盤改良工事前：令和5年5月12日 地盤改良工事後：令和5年8月30日

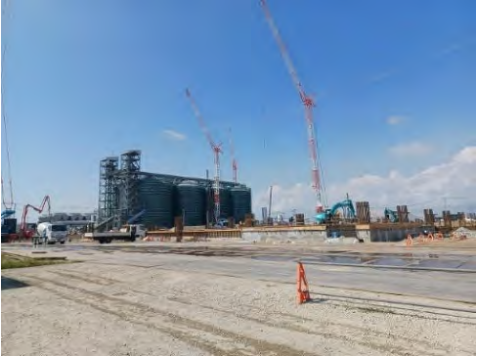
表 6.4-5 (2) 地盤改良工事の状況 (地盤改良工事後)

時期	地盤改良工事後 (2回目採水時：令和5年8月30日)
状況	<p>・地盤改良工事が完了し、基礎工事が進んでいる状況であった。</p> <div style="display: flex; justify-content: space-around;"> <div style="text-align: center;">   <p>南東側上空より工事区域全景 (撮影日：R5/8/24)</p> </div> <div style="text-align: center;">

<p>工事区域内の北東端より倉庫棟方向を撮影 (撮影日：R5/8/30)</p> </div> </div> <p>※赤色丸は井戸位置</p>

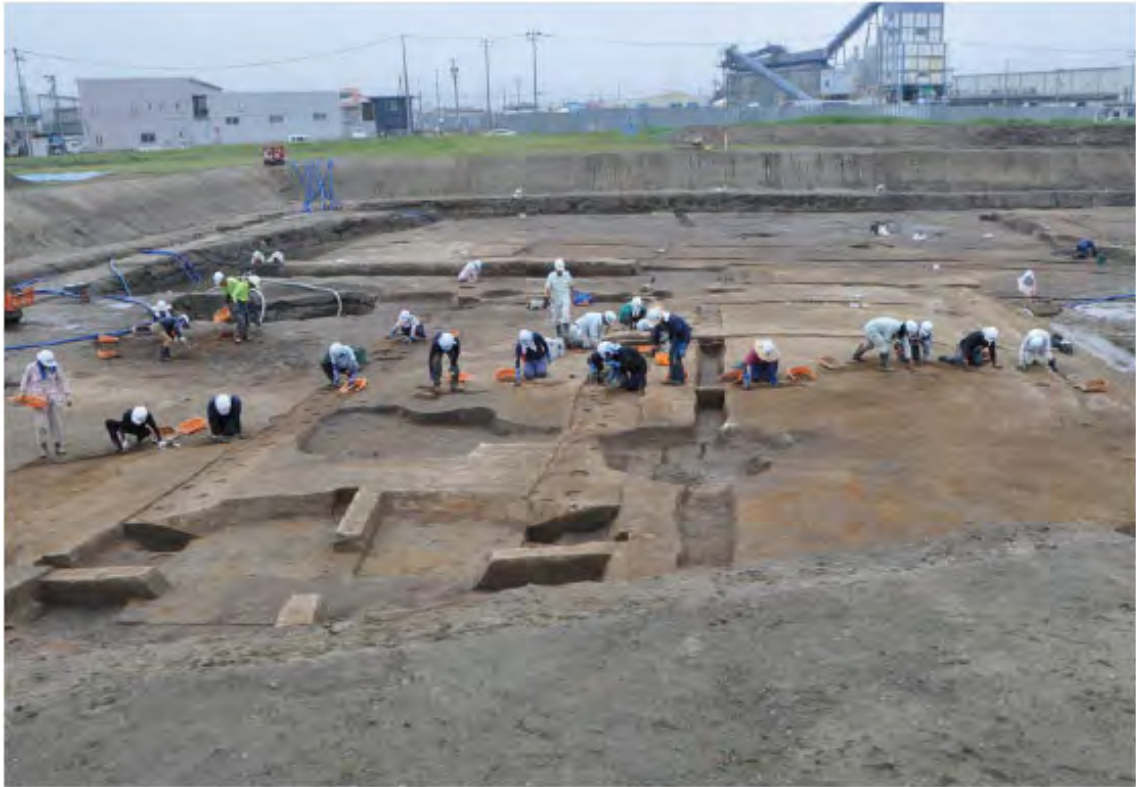
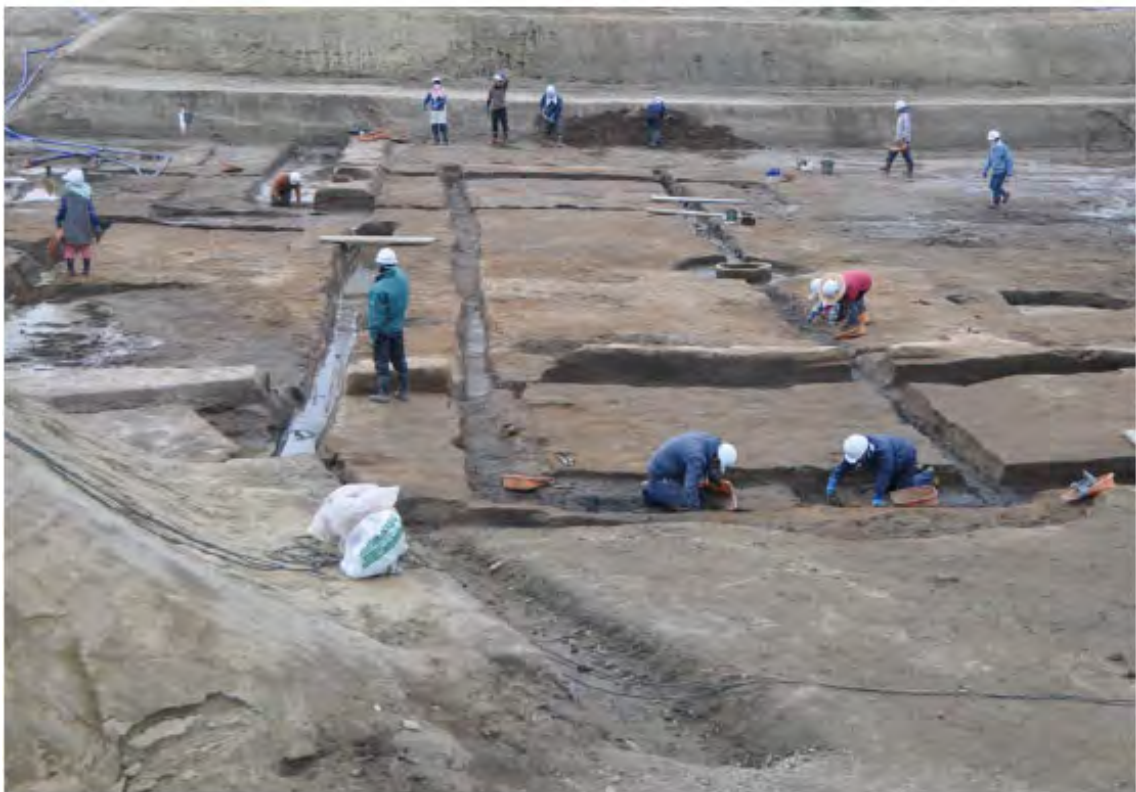
写真 6.8-1 発掘調査風景

SB4、SB8と調査区（東から）

SB12と調査区西部（北から）

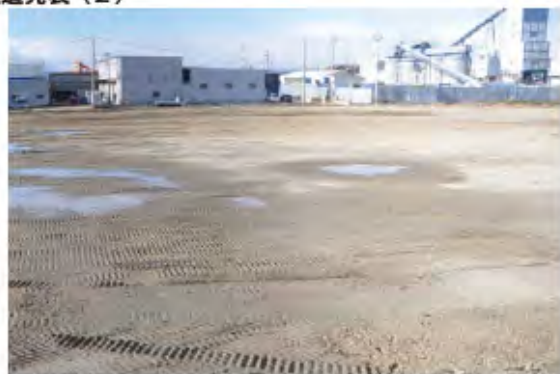
埋戻し後の状況 (東から)

埋蔵文化財の発掘調査の調査区は、評価書で示した基礎工事の範囲を踏まえて設定されており（図 6.8-2 及び図 6.8-3 参照）、基礎工事の範囲外は現地保存される想定である。
