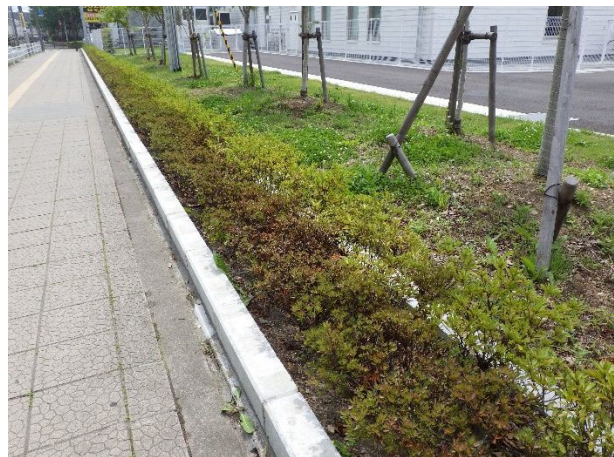
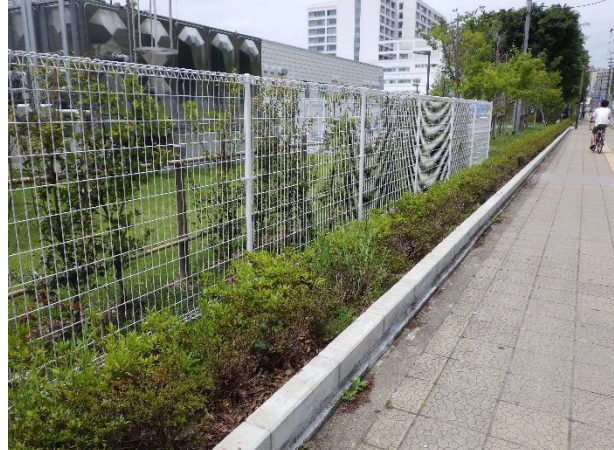
表 6.13-9 植栽の状況(保育所周辺)

保育園周辺には、サクラ類、カエデ類、ナツツバキなどの中高木類、ツツジ類、ミヤギノハギ、タチカンツバキなどの低木類が植栽されている。

中高木類では、春季調査から秋季調査において枯死は見られず生育状況は良好であった。

低木類では春季調査においてツツジ類で一部枯死が見られ、秋季調査ではそれら枯死の拡大に加えタチカンツバキの枯死が見られた。

<p>時 期：春季 撮影日：R2.5.26 場 所：歩道側 植栽種：【中高木類】 サクラ類，カエデ類，ナツツバキ， コブシ 【低木類】 ツツジ類</p>

<p>時 期：春季 撮影日：R2.5.26 場 所：歩道側 植栽種：【中高木類】 サクラ類，カエデ類，ナツツバキ， コブシ 【低木類】 ツツジ類</p>
 	<p>時 期：春季 撮影日：R2.5.26 場 所：保育園周辺 植栽種：【中高木類】 サクラ類，カエデ類，ヒマラヤスギ， アカマツ，エノキ 等 【低木類】 ツツジ類，ミヤギノハギ， タチカンツバキ</p>

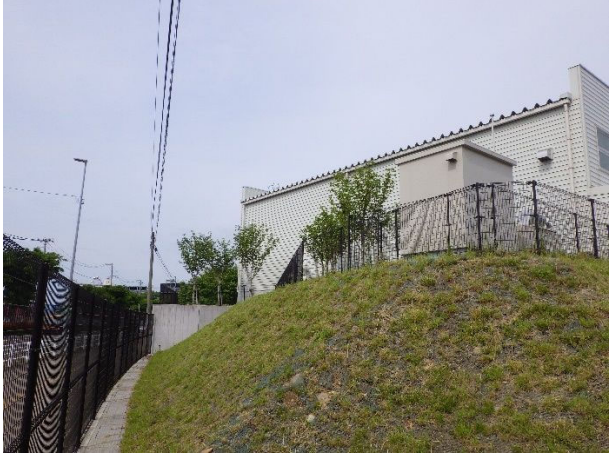
表 6.13-12 植栽の状況(ドクターヘリポート及び周辺)

ドクターヘリポート及び周辺では、サクラ類などの中高木類が植栽されている。
 春季調査から秋季調査において枯死は見られず生育状況は良好であった。

<p>時 期：春季 撮影日：R2.5.26 場 所：ドクターヘリポート及び周辺 植栽種：【中高木類】 サクラ類</p>
